**BARAJLARIN DEPREM DAVRANIŞININ
DEĞERLENDİRİLMESİ VE KAHRAMANMARAŞ
DEPREMLERİ SONRASI MEVCUT BARAJLARIN
PERFORMANSI**

**YÜKSEK LİSANS TEZİ
İNŞAAT MÜHENDİSLİĞİ ANABİLİM DALI
DEPREM VE YAPI MÜHENDİSLİĞİ PROGRAMI**

ASSESSMENT OF DAMS' EARTHQUAKE BEHAVIOR
AND THE PERFORMANCE OF EXISTING DAMS
AFTER THE KAHRAMANMARAŞ EARTHQUAKES

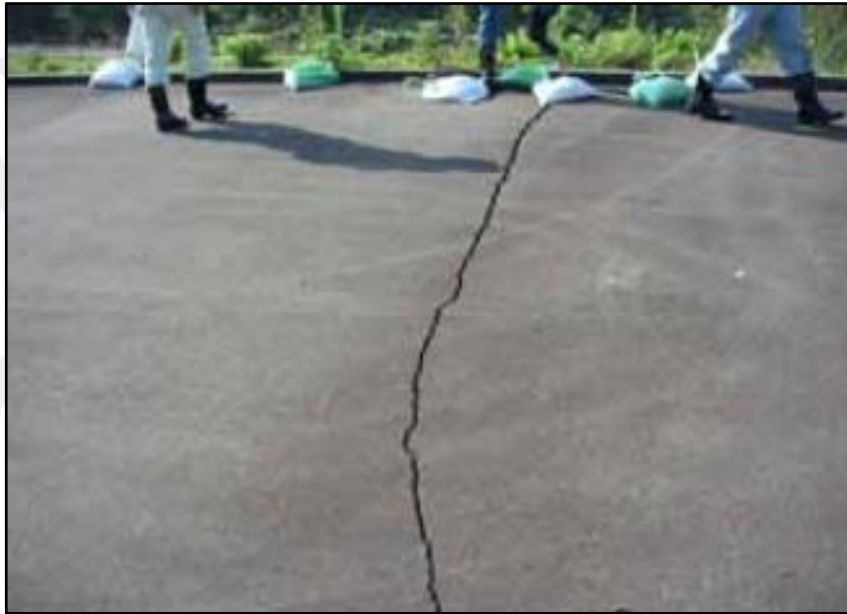
Vaka çalışmalarında, enine çatlamanın genellikle kretin yamaçlarla birleştiği noktalarda olduğu bu yamaçların da dik oldukları belirtilmiştir [Pells ve Fell, 2002].

Şekil 4. 7: Shin-Yamamoto Barajı kreti asfalt kaplamada oluşan enine çatlak Niigata-ken Chuetsu Depremi (Mw 6.6) 23 Ekim 2004.

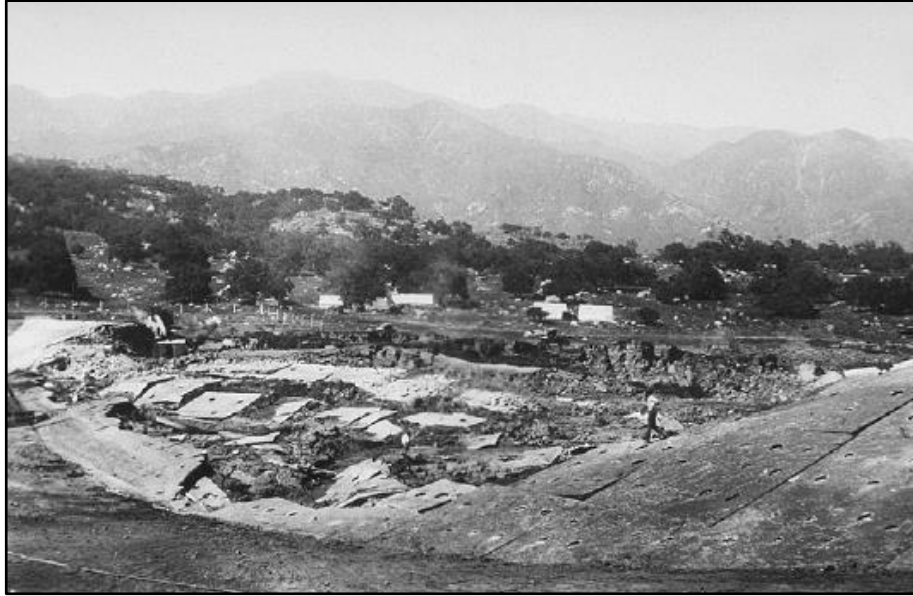
Şekil 4.9’da Sheffield Barajının sivilaşma nedeniyle yıkılması gösterilmiştir [K. Steinbrugge, 1925].

Şekil 4. 9: Sheffield Barajı sivilaşma nedeniyle yıkılması Santa Barbara Depremi 1925 (Mw 6.3).

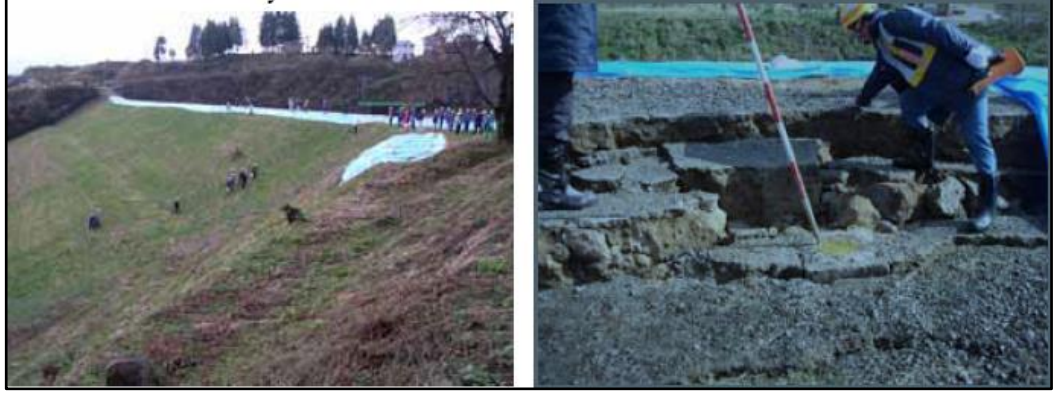
Şekil 4. 28: Asagawara Barajı hasar gören kısımların kapatılması.

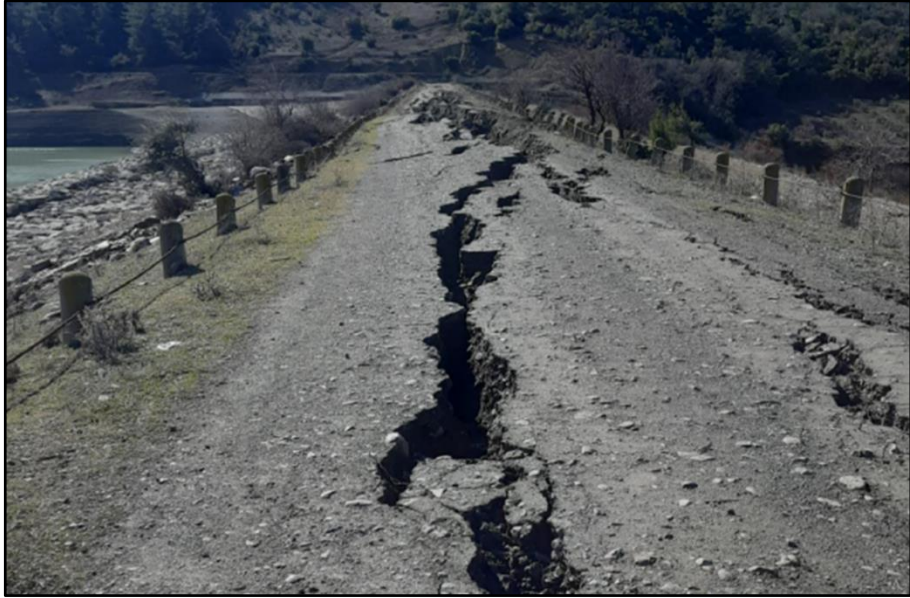
Şekil 6. 14: Krette memba yönlü yanal hareket ve boyuna derin çatlaklar.

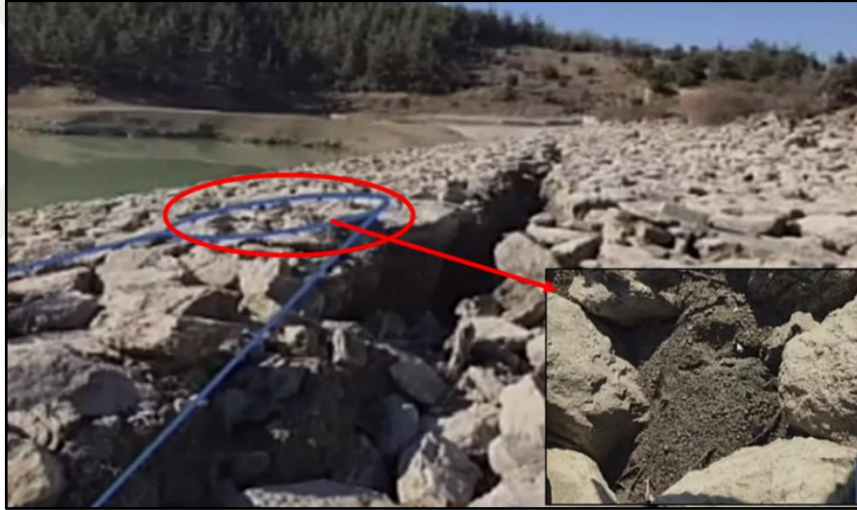
Şekil 6. 16: Memba şevinde kalıcı yanal hareket ve sıvılaşma belirtileri.

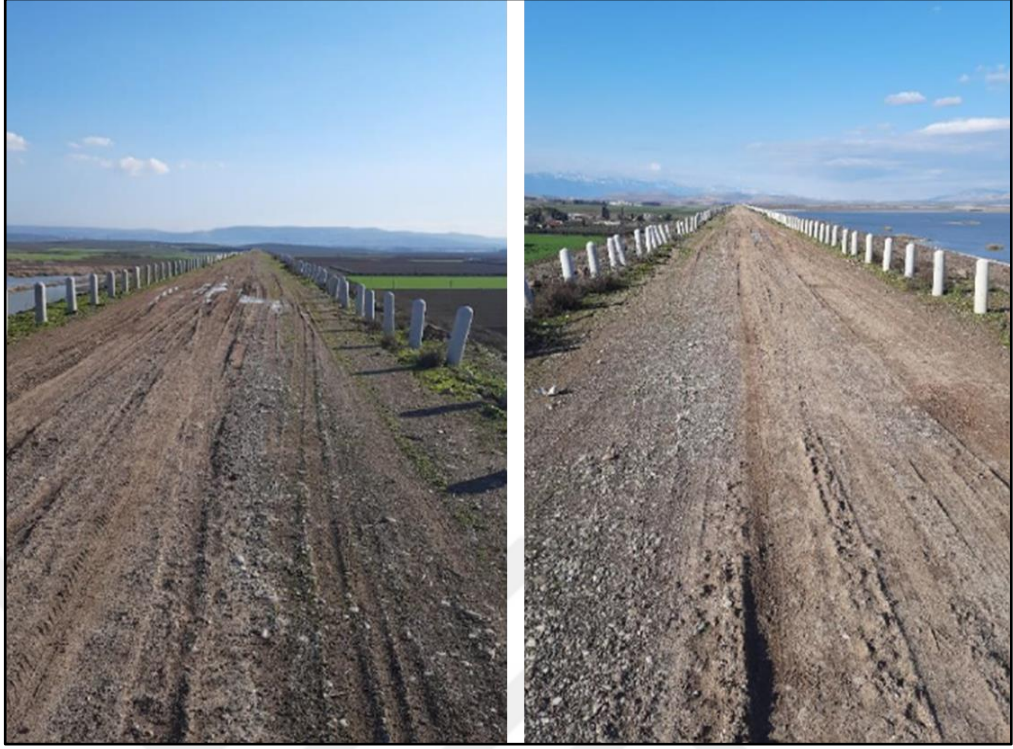
Şekil 6. 44: Baraj kreti Km: 2+000 – 6+200 arası hasarsız bölge.

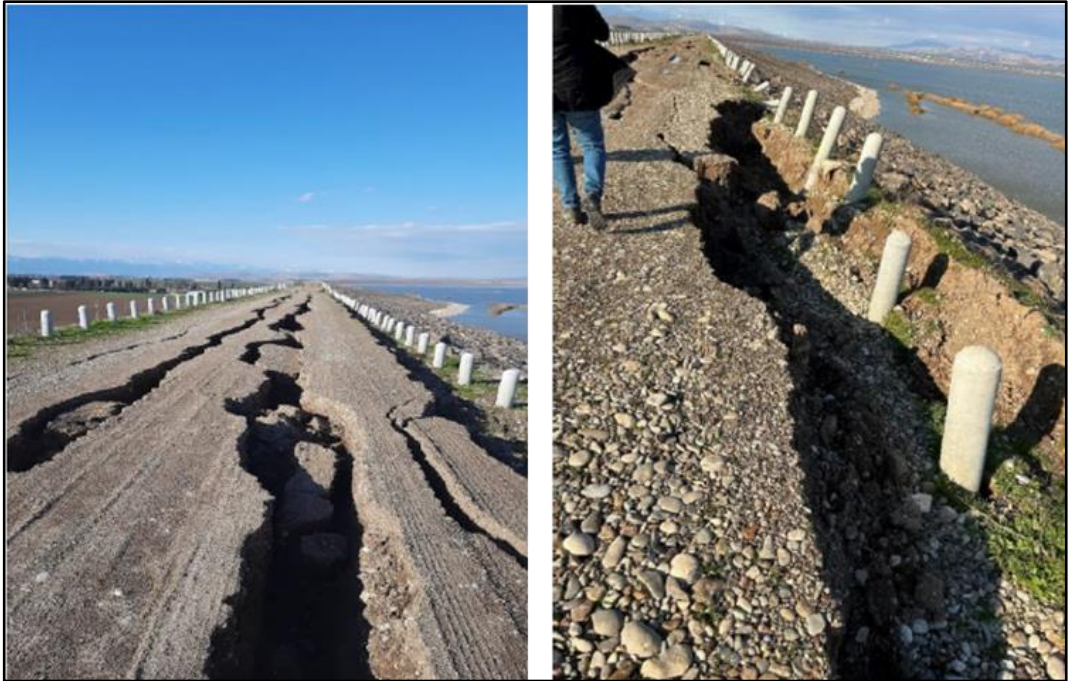
Şekil 6. 45: Baraj kreti Km: 6+200 – 8+120 arası büyük çatlaklar ve memba şev başlangıcında memba yönlü kalıcı hareket ve oturma.

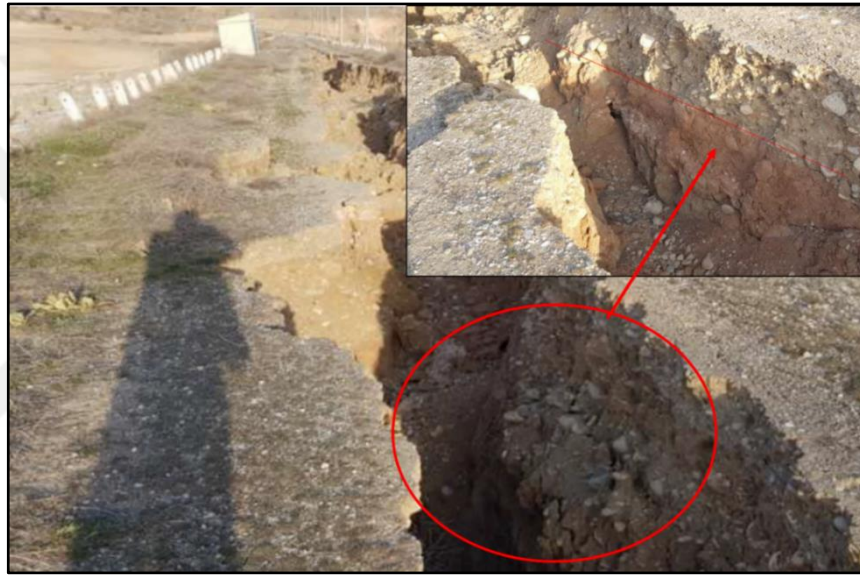
Şekil 6. 62: Krette kil çekirdeğe ulaşan derin çatlaklar.

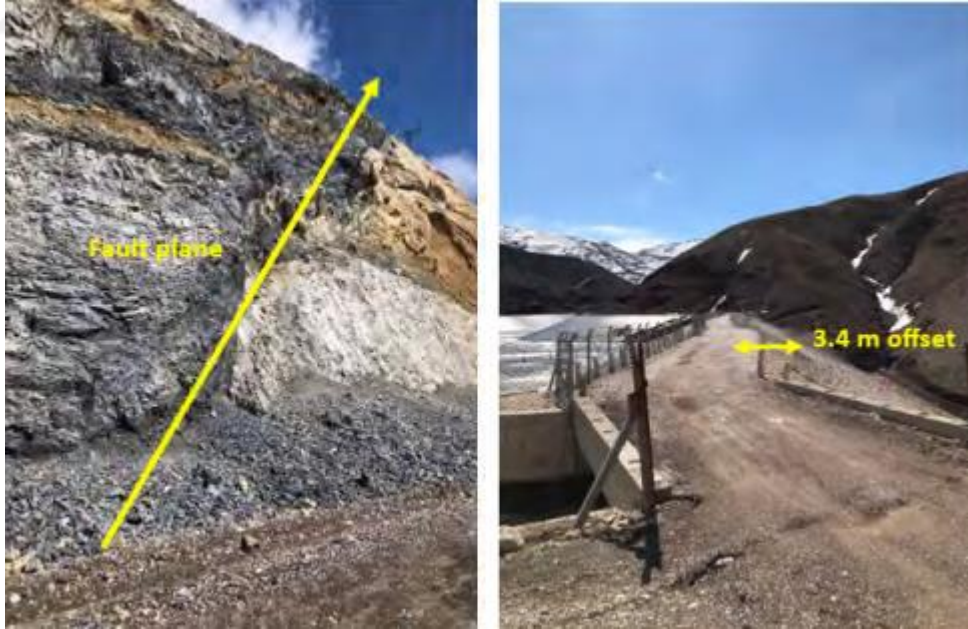
M7.8 büyüklüğündeki depremin yüzey kırığı, baraj eksenini dik keserek baraj gövdesinde 3.4 metrelik bir atım oluşturmuştur (Şekil 6.70), [GEER-EERI, 2023].

Şekil 6. 70: Fay düzlemi ve Erkenek Göleti kreti A:3.4 m.

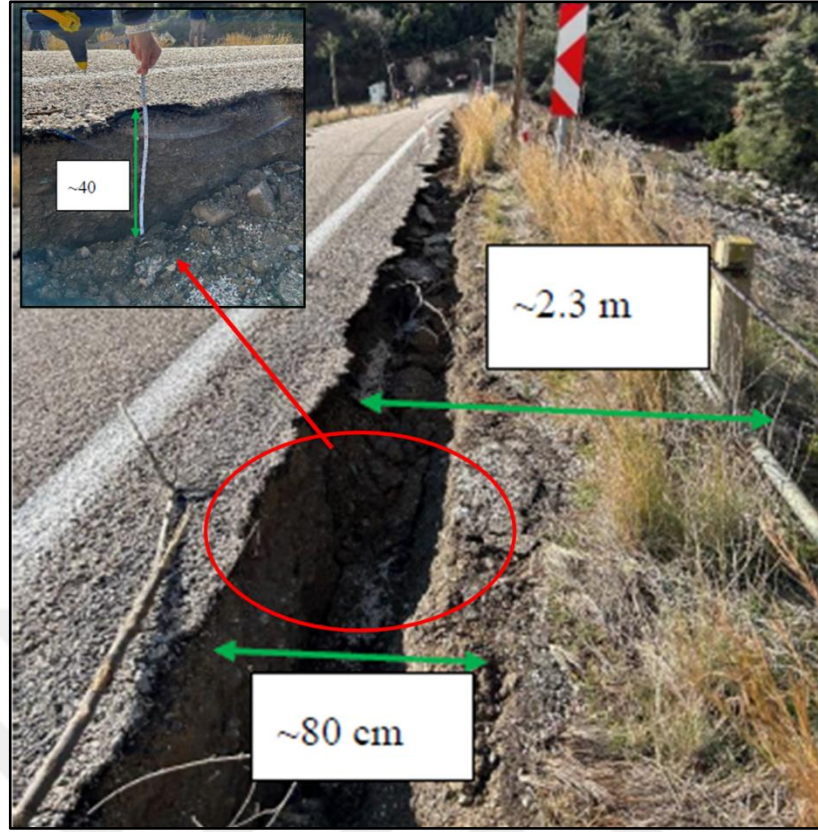
Şekil 6. 79: Kret ve mansap sevi birleşim bölgesindeki çatlak.

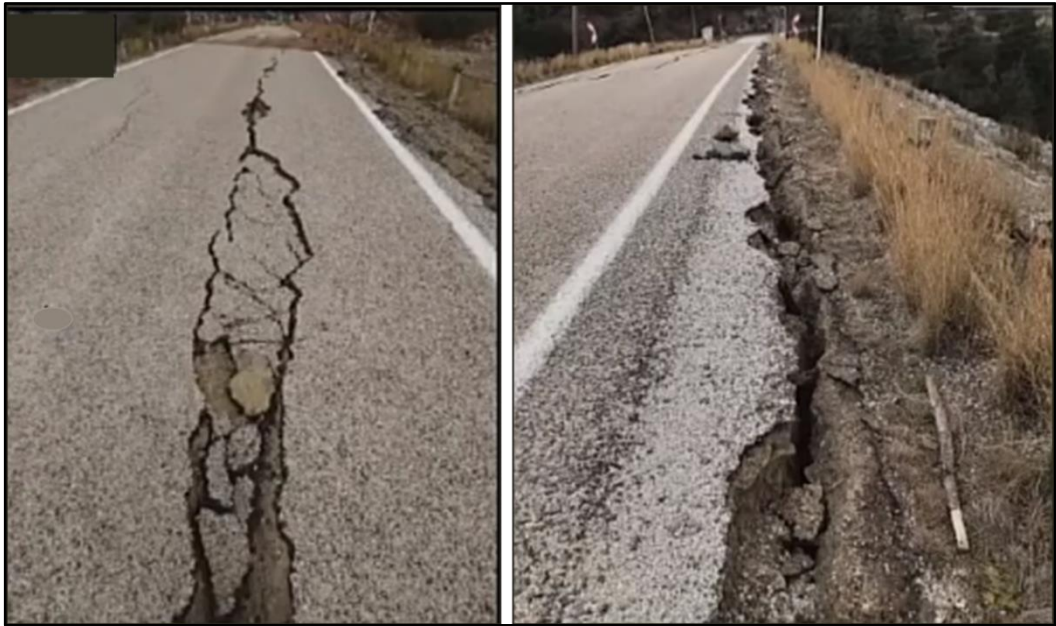
Şekil 6. 80: Kret boyunca oluşan aksa paralel çatlaklar.

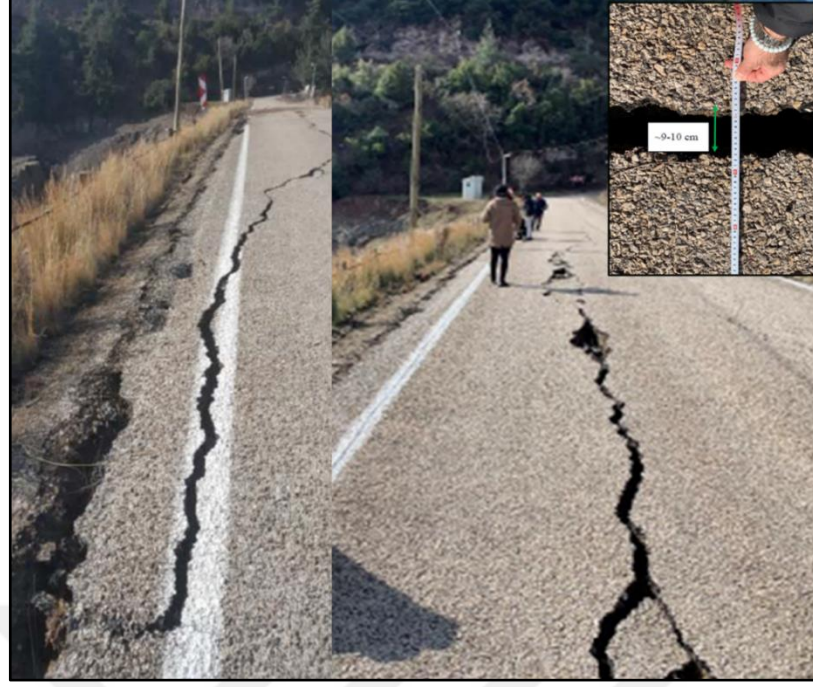
Şekil 6. 81: Kret boyunca oluşan aksa paralel çatlaklar G:10 cm D: 150 cm.

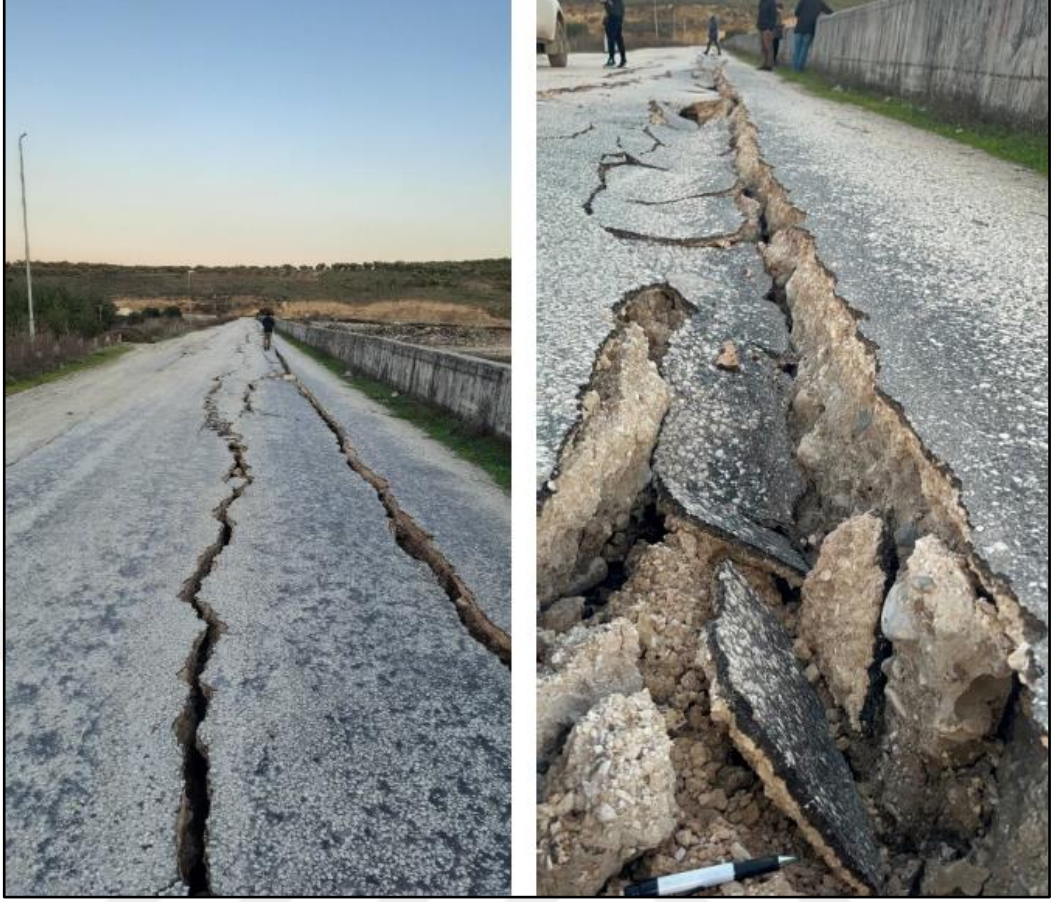
Şekil 6. 89: Krette memba yönlü yanal kalıcı hareket ve boyuna çatlaklar G:20 cm ~ 125 cm.

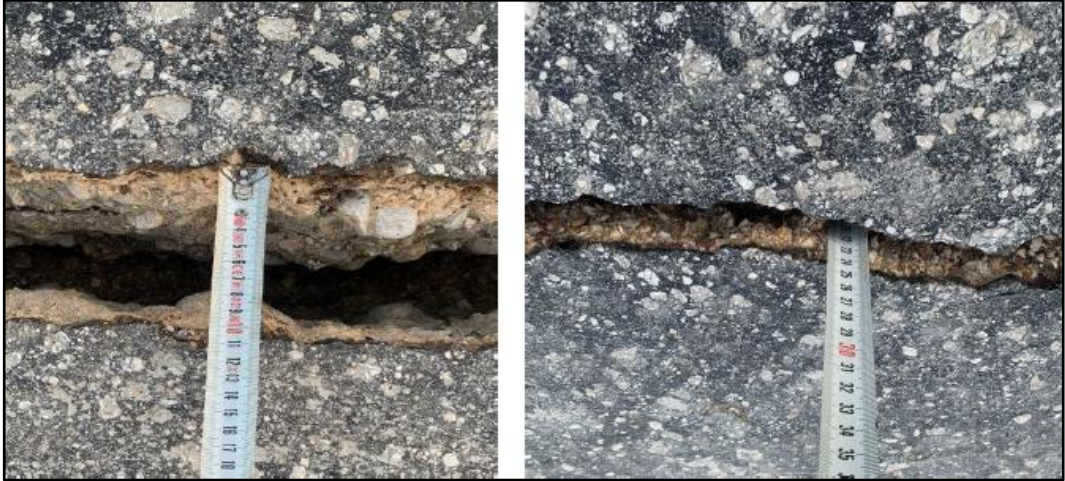
Şekil 6. 90: Kret üzerindeki çatlaklar.

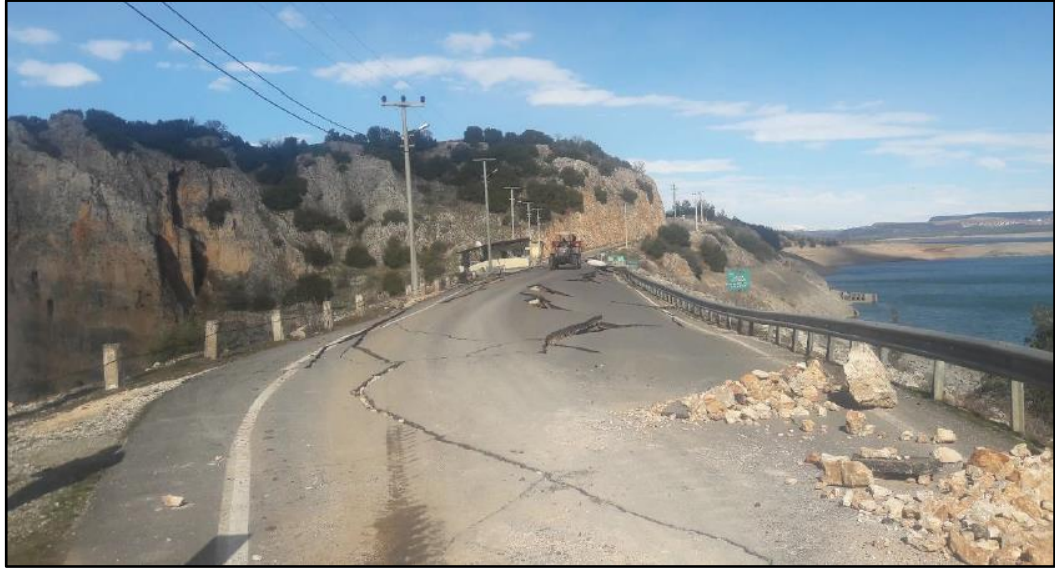
Şekil 6. 101: Kret üzerindeki çatlaklar ve memba yönlü oturma.

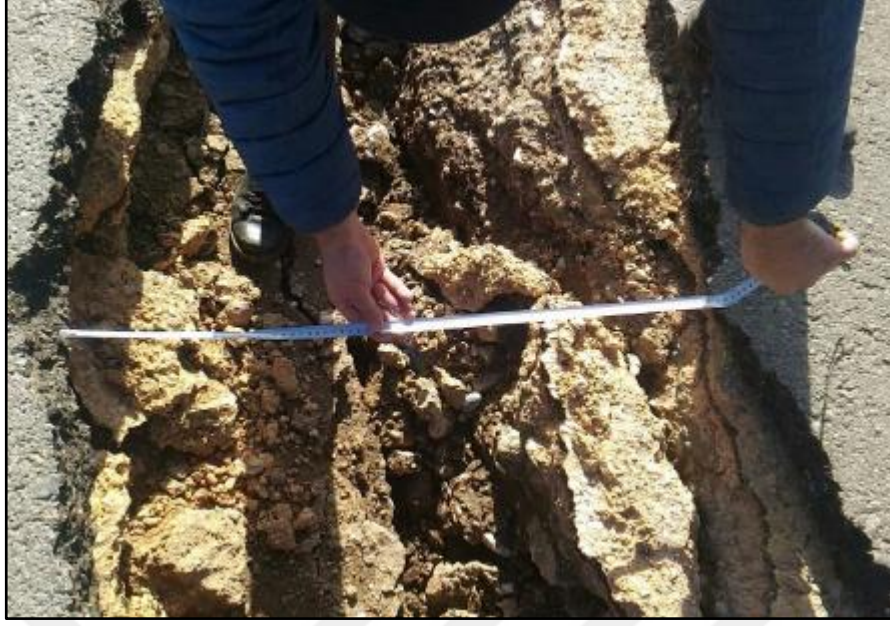
Şekil 6. 102: Kret üzerindeki çatlak G:80 cm D:100 cm.

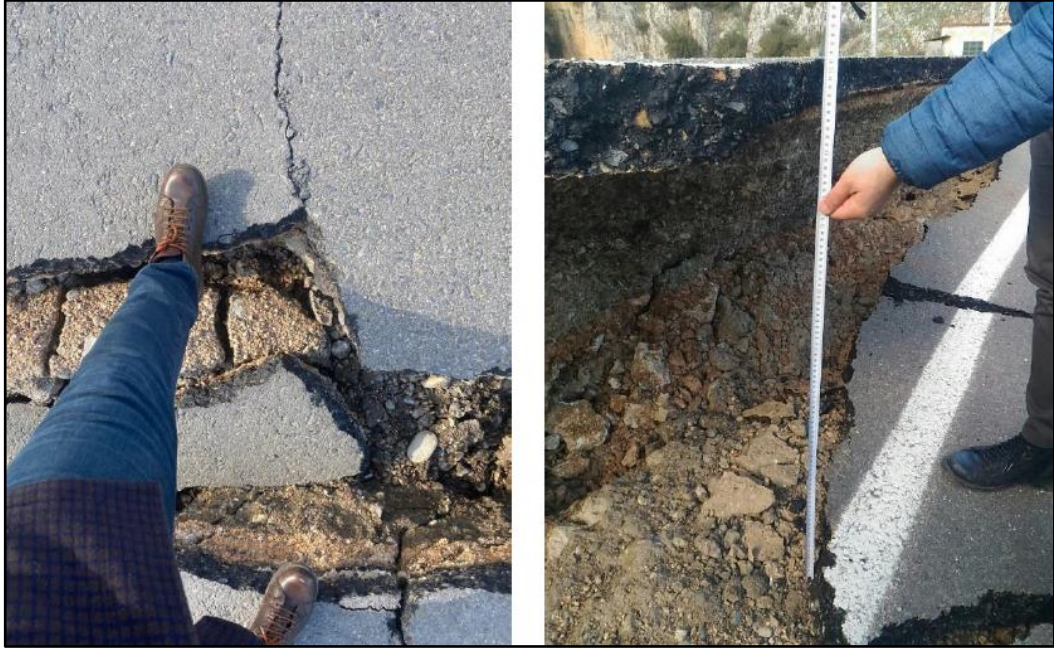
Şekil 6. 103: Kret üzerindeki çatlak G:80 cm D:100 cm

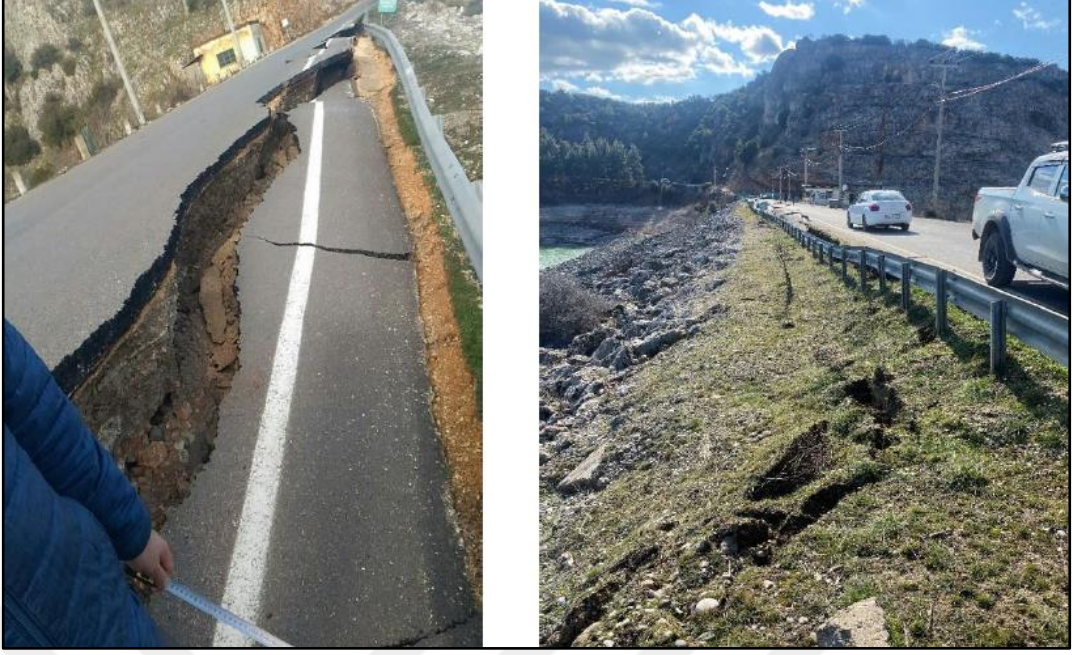
Şekil 6. 104: Kret memba şev birleşimindeki memba yönlü hareket.

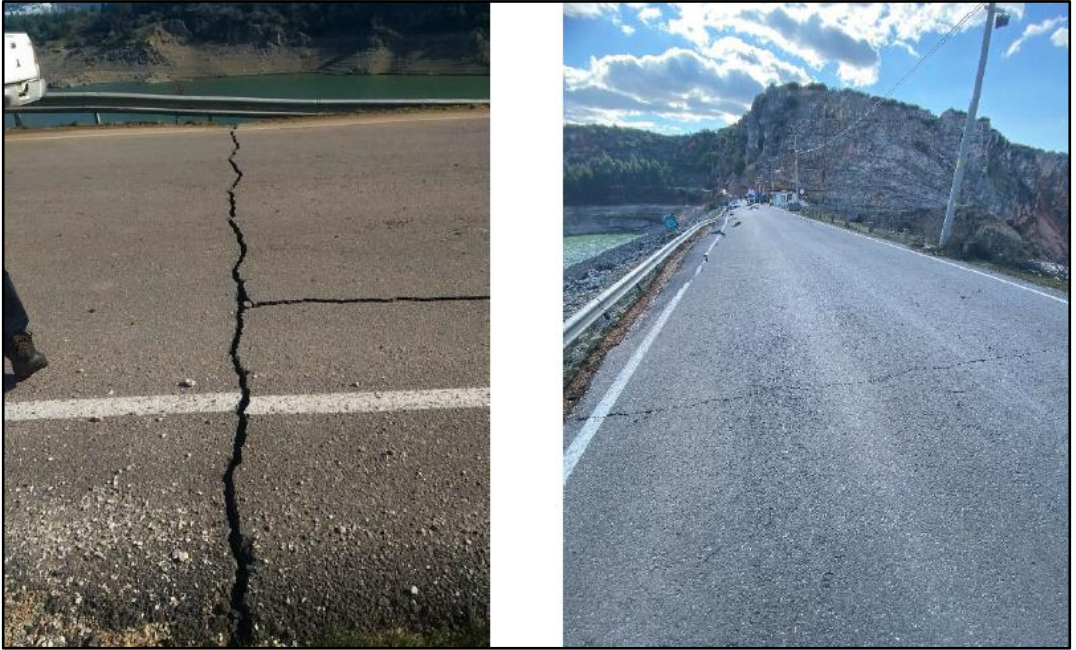
Şekil 6. 105: Krette oluşan enine çatlaklar.

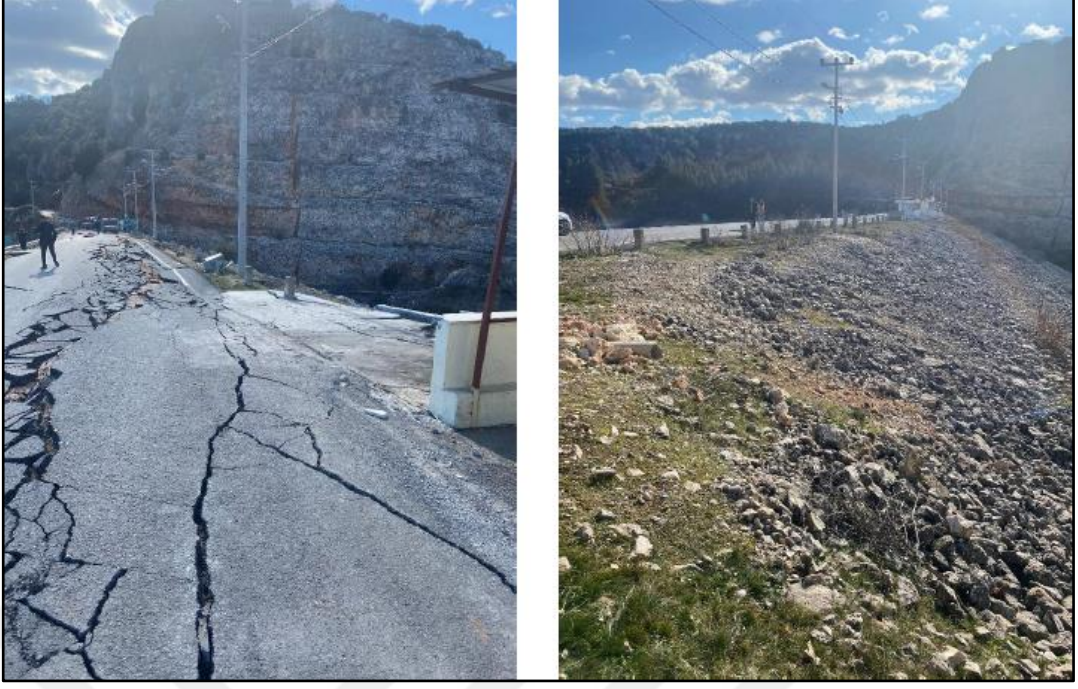
Şekil 6. 106: Kret boyunca oluşan çatlaklar ve mansap şevi görünümü.

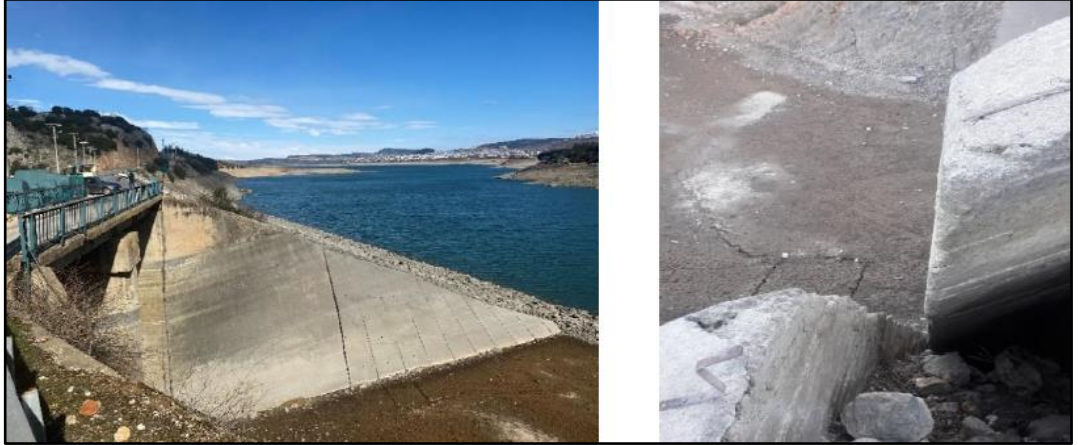
Şekil 6. 107: Dolusavak yaklaşım kanalı sağ kanat duvarındaki çatlaklar.

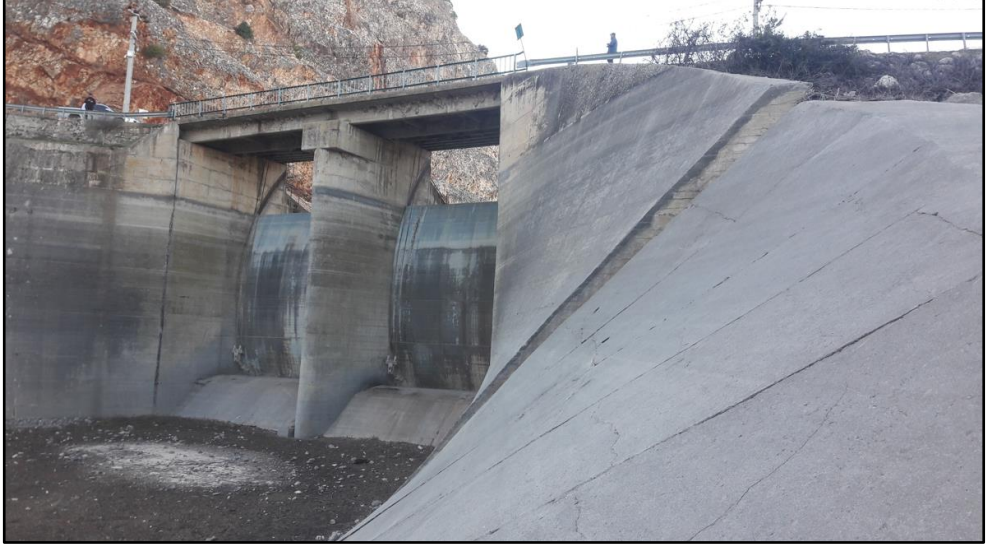
Şekil 6. 108: Dolusavak yaklaşım kanalı sağ kanat duvarındaki çatlaklar.

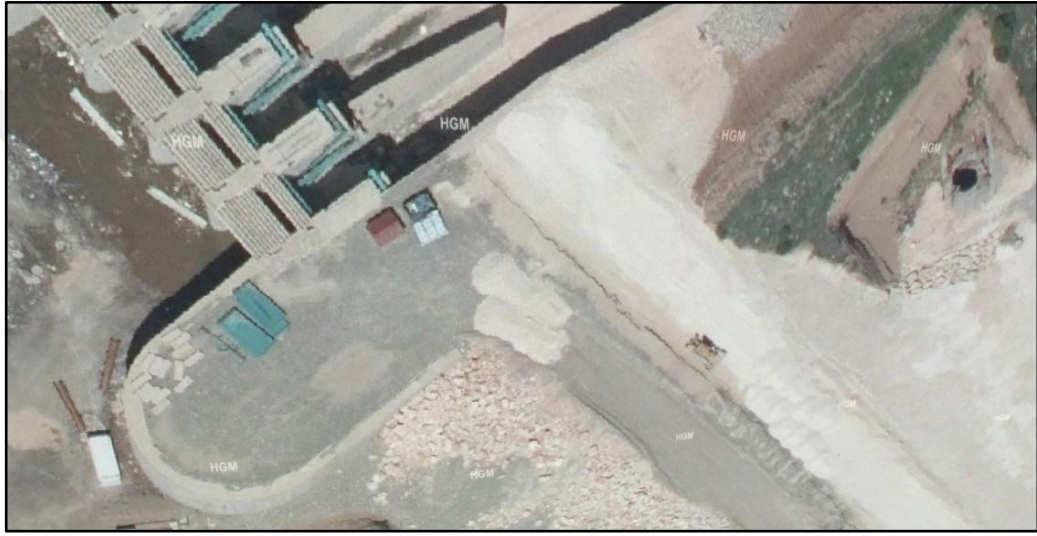
Şekil 6. 120: Çetintepe Barajı depremler sonrası krette oluşan çatlaklar ve düşen dolusavak köprüsü kirişleri.

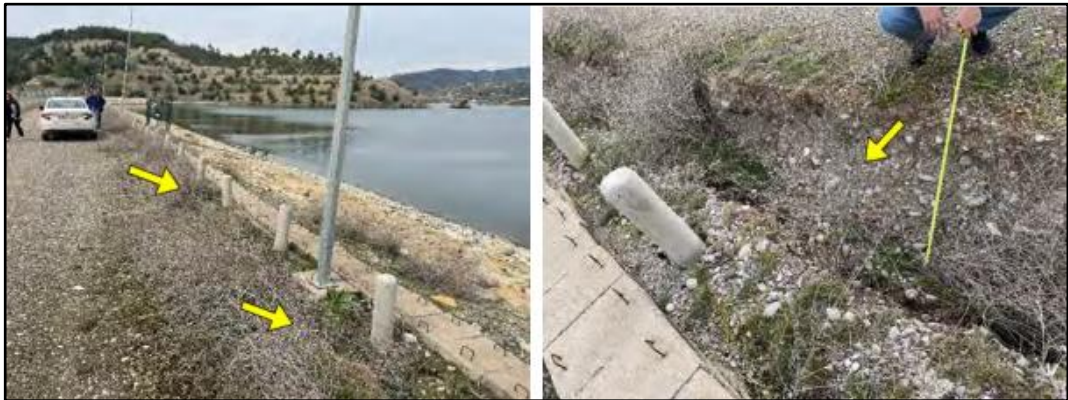
Şekil 6. 127: Kılavuzlu Barajı kretinde oluşan oturma ve memba yönlü yanal hareket.

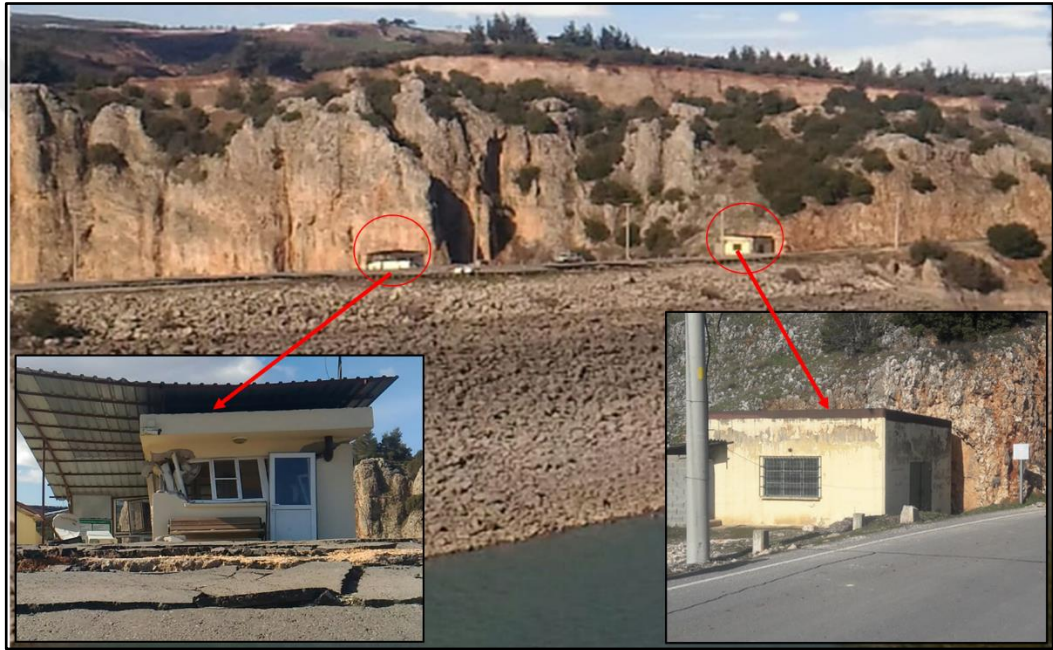
Şekil 7.5’de Pazarcık Depremi merkez üssüne aynı uzaklıkta olan iki aynı tip yapı gösterilmektedir. Ana kaya (A sınıfı) üzerinde yer alan yapı hiç hasar almamış hasarsızken, baraj gövde dolgusu üzerinde yer alan yapı ağır hasar almıştır. Ayrıca baraj dolgusunun sarsıntının şiddetini büyüüttüğü, kret yakınındaki ivme değerlerinin genellikle en yüksek olduğu birçok çalışmada ortaya konulmuştur [Pells ve Fell, 2002]; [Kavruk, 2003].

Şekil 7. 5: Yapı-zemin etkileşimi farklı zemin koşullarındaki iki aynı tip yapının davranışı, Kartalkaya Barajı, Pazarcık, Kahramanmaraş.
