**İZMİT AKMEŞE DEĞİRMENİ'NİN MİMARİ ANALİZİ VE**  
**KORUMA ÖNERİLERİ**

**AYNUR AKÇAKAYA VAROL**  
**YÜKSEK LİSANS TEZİ**  
**MİMARLIK ANABİLİM DALI**

**ARCHITECTURAL ANALYSIS OF İZMİT**  
**AKMEŞE WATERMILL AND**  
**PRESERVATION PROPOSALS**

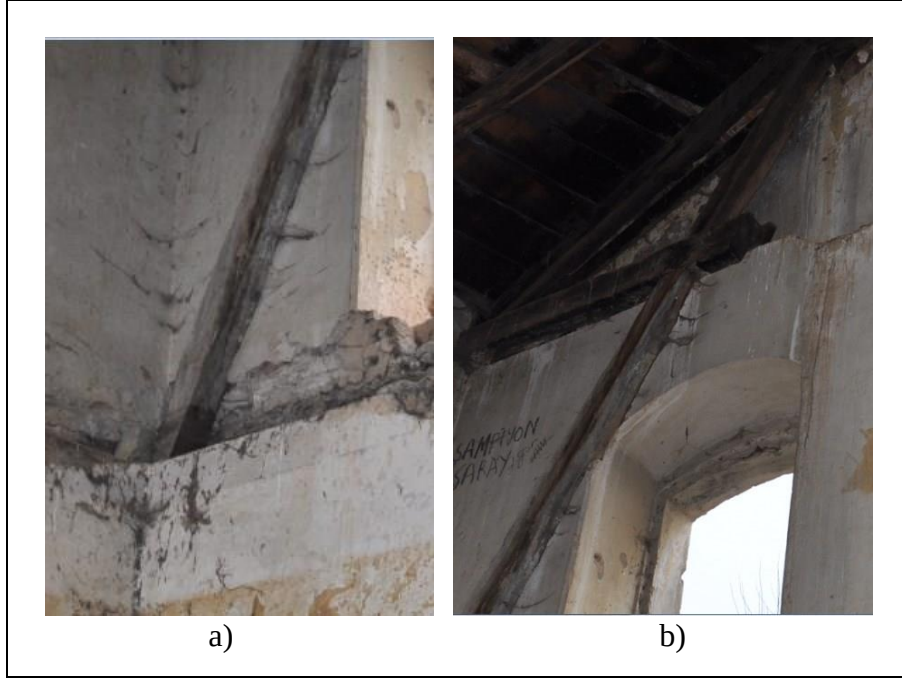
Şekil 4.17: a) 1-01 nolu mekânın güney duvarı ilk yanlama destek kademesi, b) 1-01 nolu mekânın güney duvarı ikinci gergi kirişi kademesi (2018).

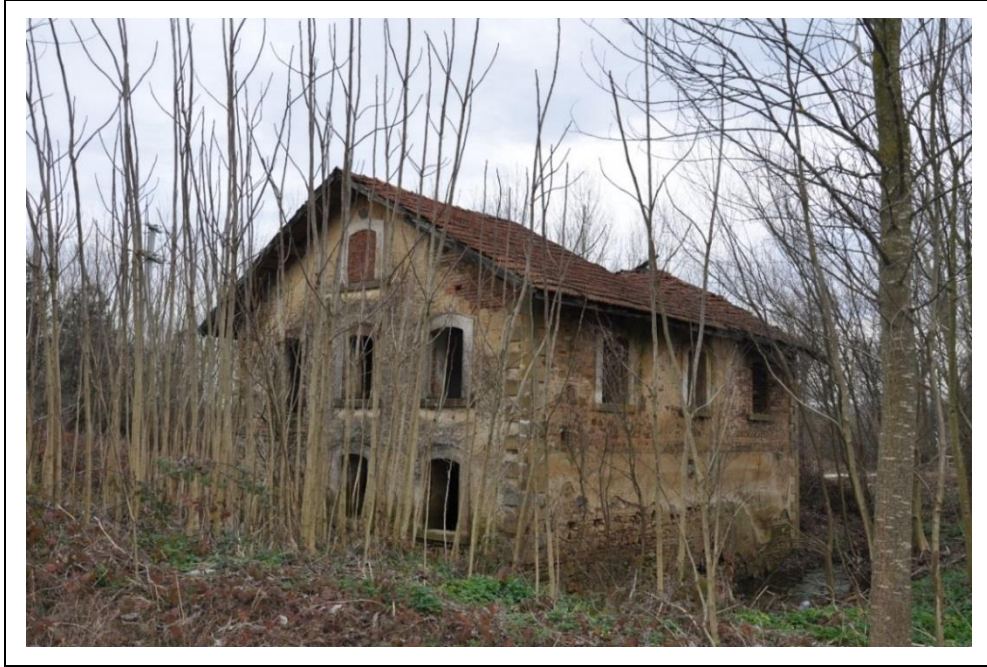
Şekil 4.26: Yapıya kuzeybatıdan bakış (2018).

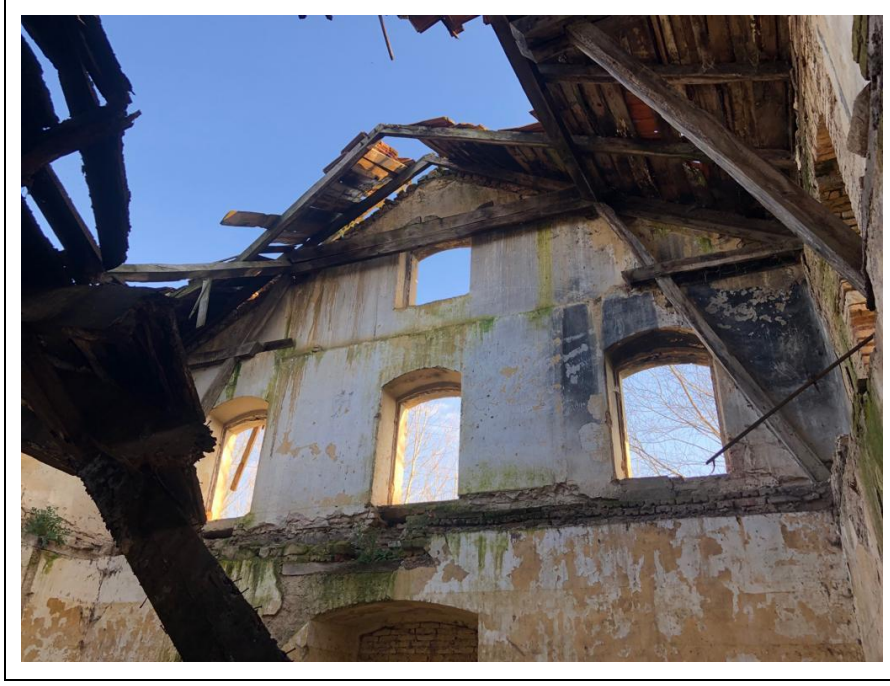
Yağmur oluğu ya da yağmur iniş borularına rastlanılmayan yapıda, suyun uzaklaştırılmasının tam olarak sağlanamaması çatıdaki başlangıç hasarlarını oluşturduğu düşünülmektedir (Şekil 4.45) (Şekil 4.46) (Şekil 4.47).

Şekil 4.45: Akmeşe Değirmeni'nin çatı strüktürü.

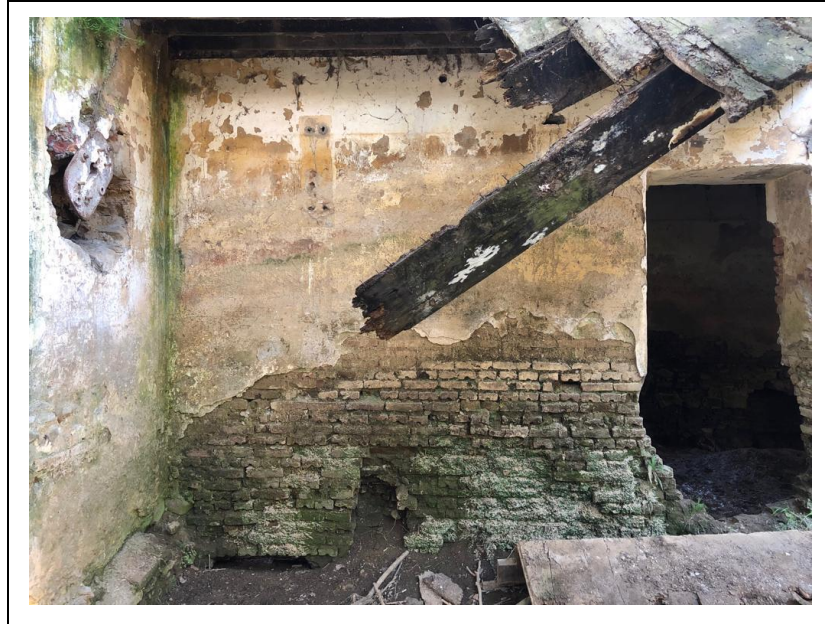
Şekil 4.53: Yapının iç duvarlarındaki küf, mantar ve yosun oluşumu.

Suyun yapıya diğer olumsuz etkisiyse beden duvarlarındaki örgü sistemini oluşturan tuğlanın iç yapısındaki boşluklara suyun işlemesiyle kimyasal ve fiziksel değişime uğramış, yapısal bozulmaların olduğu gözlemlenmiştir. Su tuğlanın gözeneklerine yerleştğinde, donmasıyla birlikte hacmi artacağı için tuğlanın çeperlerine basınç uygulayarak, deformasyona neden olmuştur. Bu durum zaman içerisinde tekrarlanarak çatlakların büyümesine ve derinleşerek tuğla, derz ve sıva gibi malzeme kayıplarının yaşanmasına sebep olmuştur. Bu bozulma türü tuğlanın uzun süre suya maruz kaldığı zemin kattaki depo duvarlarında görülmektedir (Şekil 4.53) [Ashurst, 1990].

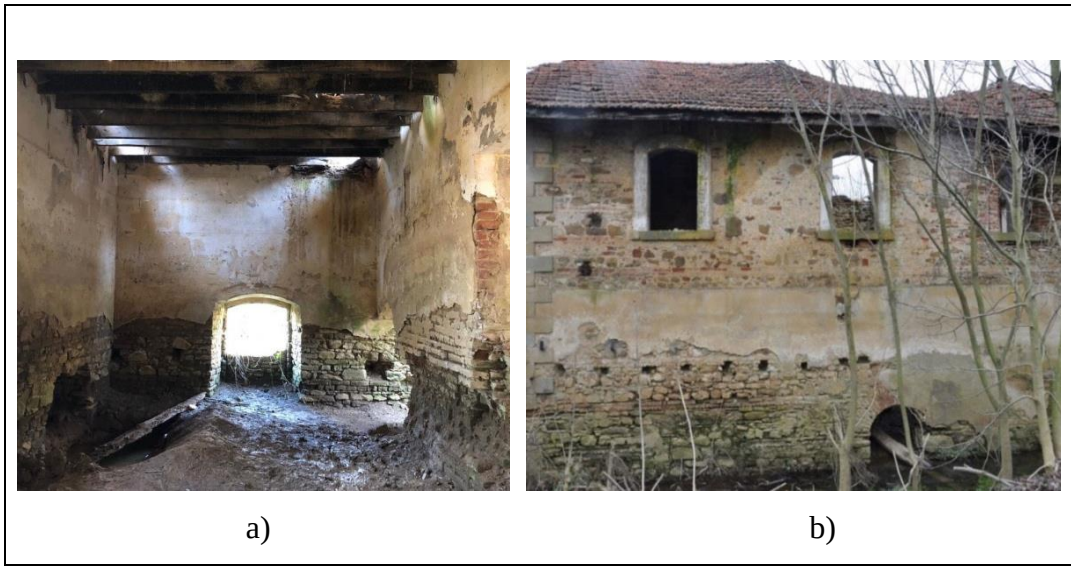
Şekil 4.54: a) Duvarda don etkisiyle oluşan malzeme kayıpları, b) Batı cephesinde görülen çiçeklenme bozulması.

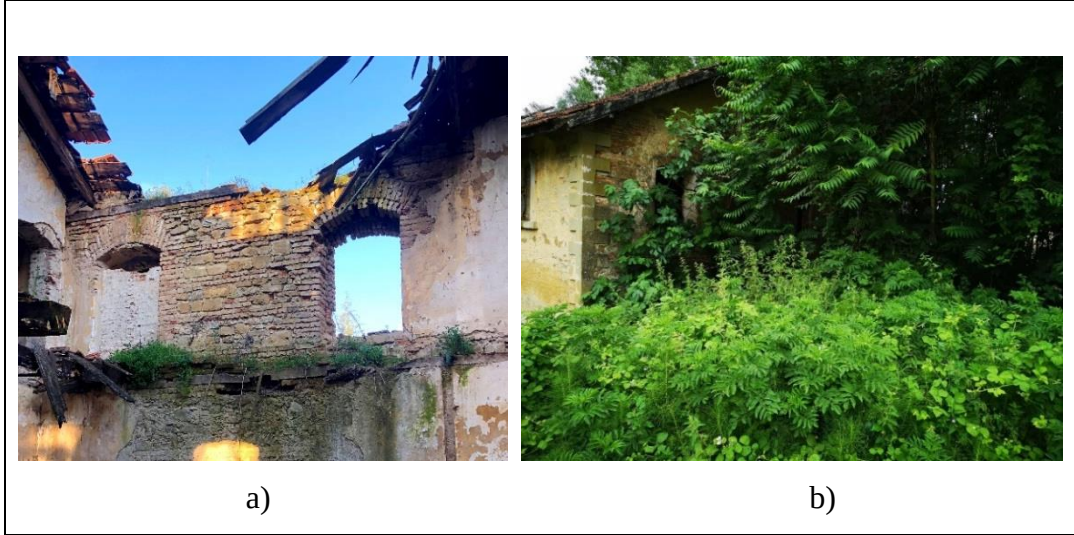
Şekil 4.55: a) Yapının döşeme kirişlerinde görülen bitkilenme, b) Binanın çevresindeki bitkilenme ve ağaç oluşumu.

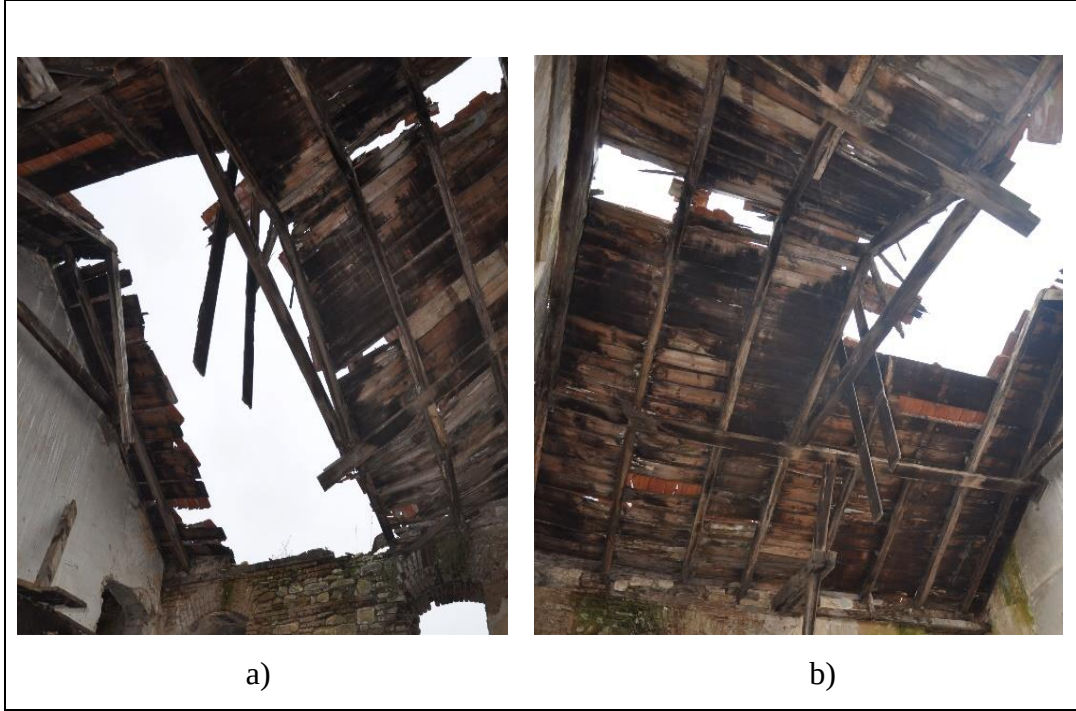
Akmeşe Değirmeni doğu-batı yönünde eğimli beşik çatılıdır. Yaklaşık %56 eğimli çatının yüzeyi marsilya tipi kiremitiyle kaplanmıştır. Çatının saçak genişliği 88-90 cm'dir. Batı ve doğu yönünde çatı strüktüründe ve malzemesinde ciddi kayıplar meydana gelmiştir. Özellikle doğu cephesinden hasarın boyutu görülmektedir ve güney köşesinin kar yükü nedeniyle zarar gördüğü tespit edilmiştir. Çöken çatıdan düşen kiremitler ve çatı malzemesi zeminde moloz yığını oluşturmaktadır.

Şekil 4.56: a) Çöken çatının doğu yönü, b) Çöken çatının batı yönü.
