SAKARYA/TARAKLI'DA VİDADİYE GENÇAY EVİ
RESTORASYON PROJESİ VE ÇEVRESİNDEKİ TARİHİ DOKU İÇİN
REHABİLİTASYON ÖNERİLERİ

SELVA BAYRAK
YÜKSEK LİSANS TEZİ
MİMARLIK ANABİLİM DALI

**RESTORATION PROJECT OF VIDADIYE
GENCAY HOUSE IN TARAKLI/SAKARYA
AND REHABILITATION PROPOSALS FOR
THE SURROUNDING HISTORIC AREA**

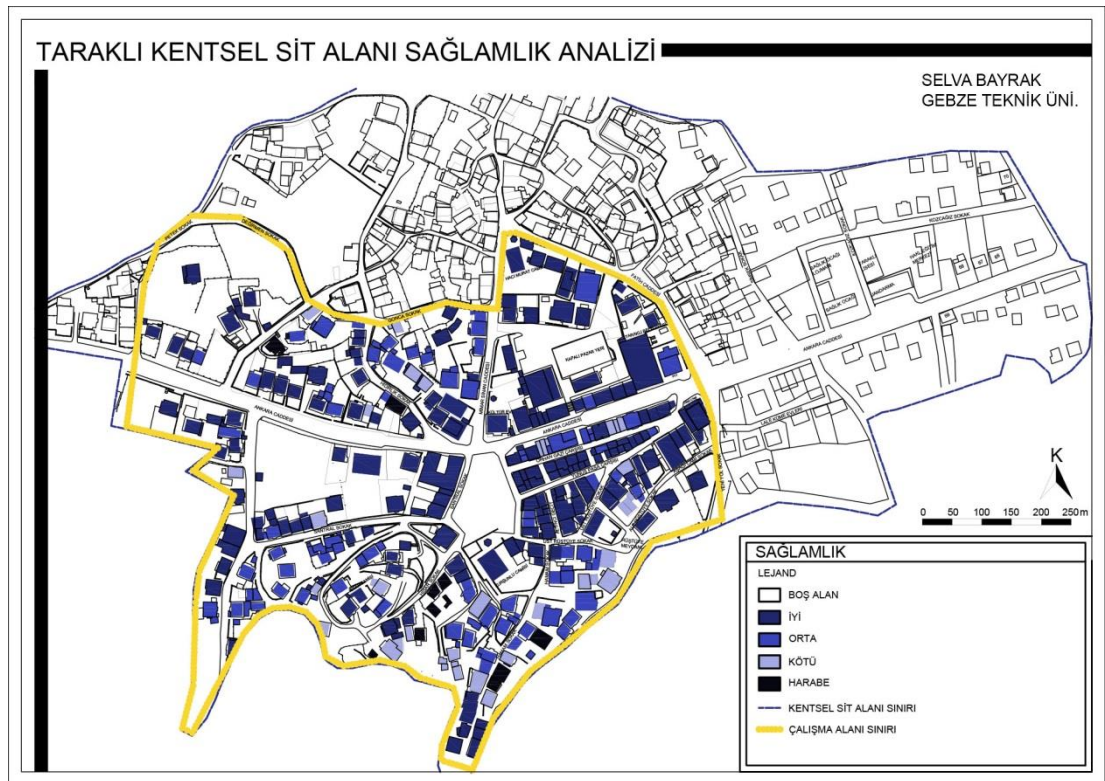
Şekil 3.10: Saęlamlık analiz paftası.

SAęLAMLIK ANALİZİ	ADET	YÜZDE
İYİ	165	%58.9
ORTA	76	%27.1
KÖTÜ	30	%10.7
HARABE	9	%3.3
TOPLAM	280	%100

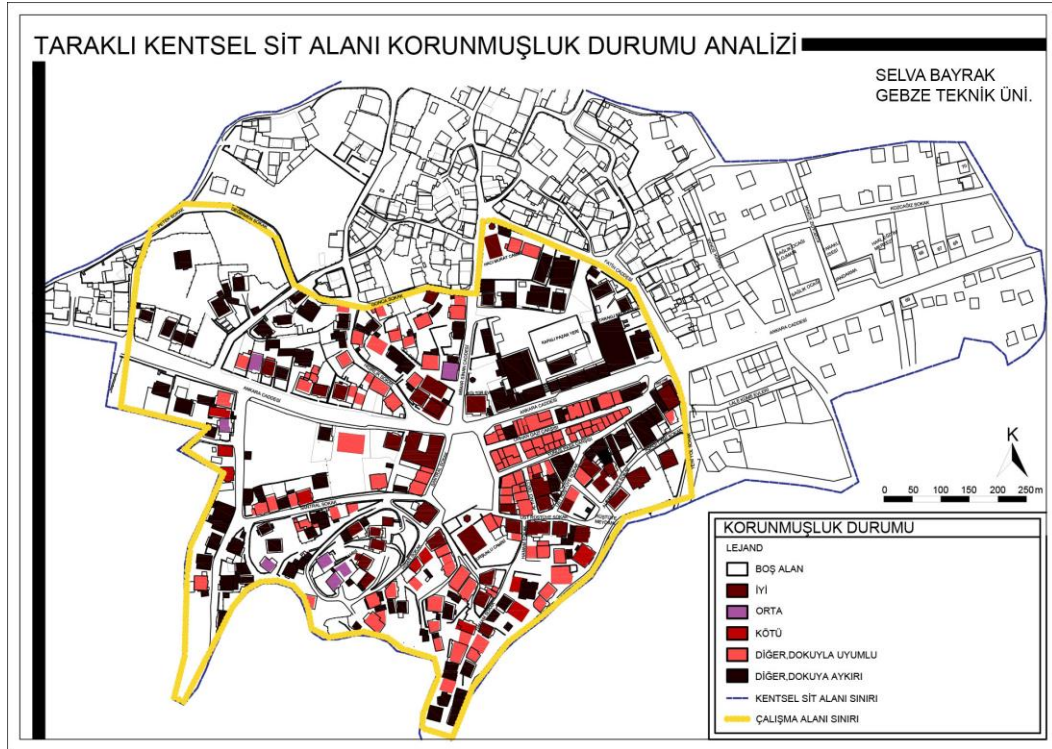
Şekil 3.13: Korunmuşluk durumu analiz paftası.

KORUNMUŞLUK DURUMU ANALİZİ	ADET	YÜZDE
İYİ	39	%14
ORTA	7	%2.5
KÖTÜ	10	%3.5
DOKUYA UYUMLU	122	%43.5
DOKUYA UYUMSUZ	102	%36.5
TOPLAM	280	%100

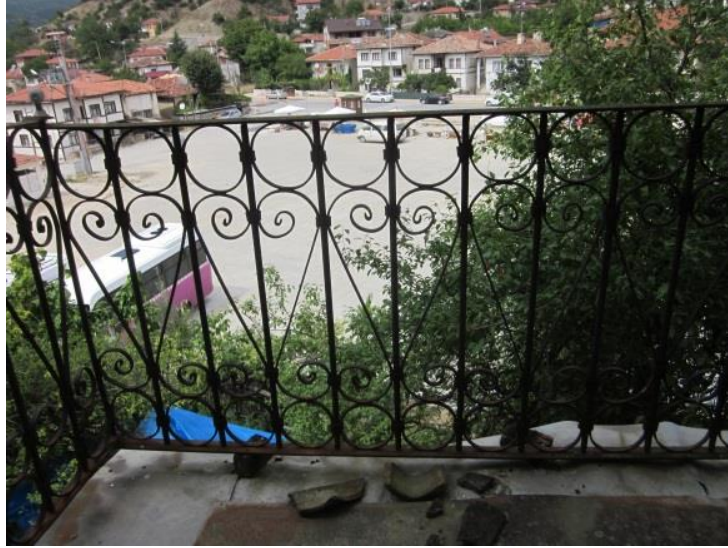
Şekil 4.60: Metal balkon korkulukları, 2019.

Çıkma furuşlarında kaplama malzemesi olarak, pencere önünde parmaklık olarak, balkon korkuluklarında, kapıların kilit ve açma düzeneklerinde ve 101 nolu sofa tavanında süs objesi olarak bulunan metal malzemelerdeki paslanma ve korozyonun pas sökücü ile temizlenmesi gerekmektedir.

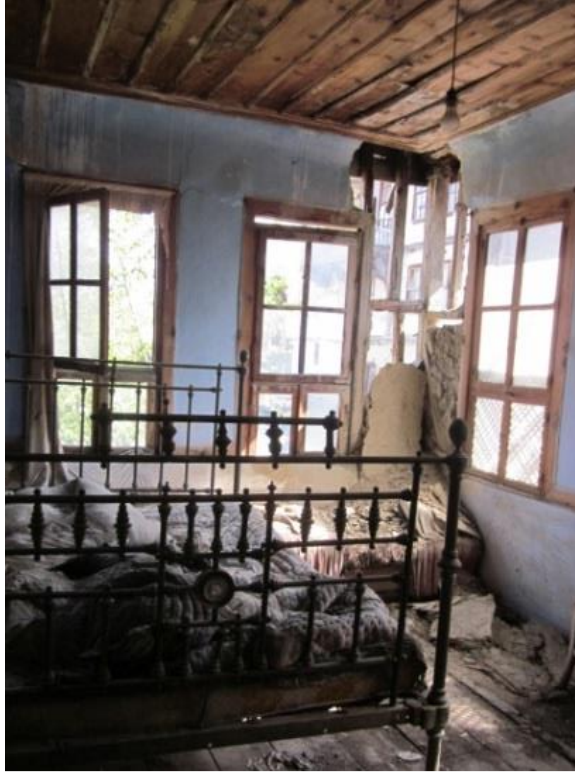
İç ve dış yüzeyde sıvası dökülen duvarların kerpiç dolgularında zamanla boşalma görülmektedir. Bu durum 106 nolu oda, güney ve batı cephelerindeki bazı yüzeylerde gözlenmiştir (Şekil 4.80). B01 nolu mekanda merdiven boşluğunun yanındaki ana girişlerden birinde kırılma olduğu görülmektedir (Şekil 4.81). Merdiven basışlarında ahşap eleman kayıpları görülmektedir (Şekil 4.82). Yapının dış cephesinde de hava koşullarına maruz kalınmasının olumsuz etkisi gözlenmektedir. Pencere kanatlarında kırılmalar, ahşap kasa ve kanat elemanlarında neme dayalı çürüme, eskime ve kararmalar gözlenmiştir. Doğu ve Batı cephedeki ve saçak altı ahşap kaplama elemanlarında çürüme ve kabarma gözlenmiştir (Şekil 4.83). Kapalı çıkma furuşlarındaki metal kaplamalarda, zemin kat pencerelerinde görülen demir parmaklıklarda ve zemin kattaki balkon korkuluklarında paslanma görülmektedir (Şekil 4.52, şekil 4.59).

Şekil 4.80: 106 nolu oda, 2019.
