GEBZE YÜKSEK TEKNOLOJİ ESTİTÜSÜ  
MÜHENDİSLİK VE FEN BİLİMLERİ ENSTİTÜSÜ

1999 KOCAELİ DEPREMİ SIRASINDA  
İZMİT KÖRFEZİ'NDEKİ KOLLEKTÖR  
HATTINDA MEYDANA GELEN  
HASARLARIN DERLENMESİ (BATI  
BÖLGESİ)

Pelin ÇORUK  
YÜKSEK LİSANS TEZİ  
DEPREM VE YAPI BİLİMLERİ  
ANABİLİM DALI

GEBZE  
2005

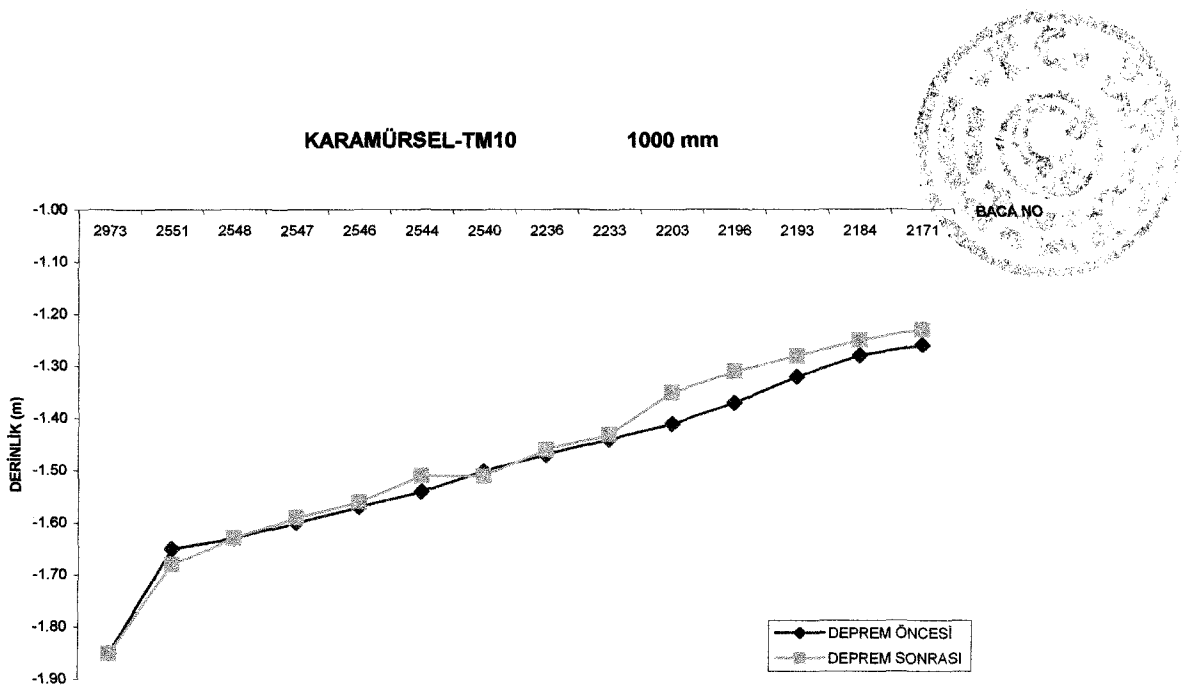
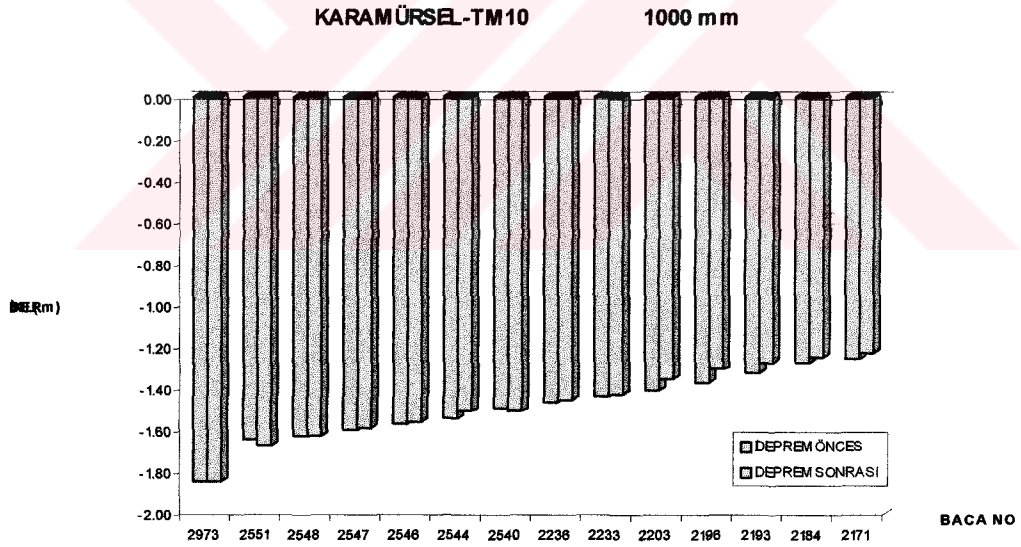
Şekil 3.4. Karamürsel-TM10 bölgesindeki  $\varnothing = 1000$  mm çapına sahip ve 2973-2171 baca numaraları arasındaki gömülü boru hattının depremden önceki ve sonraki konumu.

Şekil 3.5. Karamürsel-TM10 bölgesindeki  $\varnothing = 1000$  mm çapına sahip gömülü boru hattında yer alan 2973-2171 numaraları arasındaki bacaların depremden önceki ve sonraki kotları.

Şekil 3.4'te ve Şekil 3.5'te Karamürsel-TM10 bölgesindeki  $\varnothing = 1000$  mm çapına sahip ve 2973-2171 numaralı bacaları arasındaki gömülü boru hattının depremden önceki ve sonraki konumları ile gösterilmiştir. Şekil 3.6'da ise hatta meydana gelen çökme ve yükselmeler görülmektedir. 2551 ve 2540 no'lu bacalarda çökme, diğer bacalarda ise 0,01 m ile 0,06 m arasında değişen derinliklerde yükselme meydana gelmiştir.

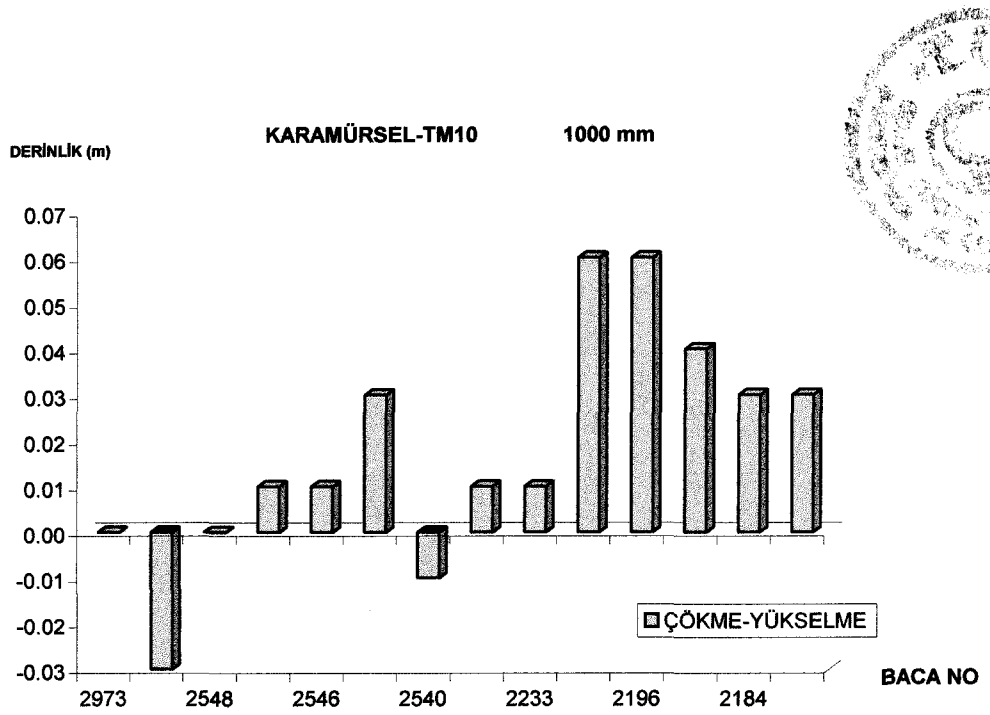
Şekil 3.6. Karamürsel-TM10 bölgesindeki  $\varnothing = 1000$  mm çapına sahip ve 2973-2171 baca numaraları arasındaki gömülü boru hattında meydana gelen çökmeler ve yükselmeler.

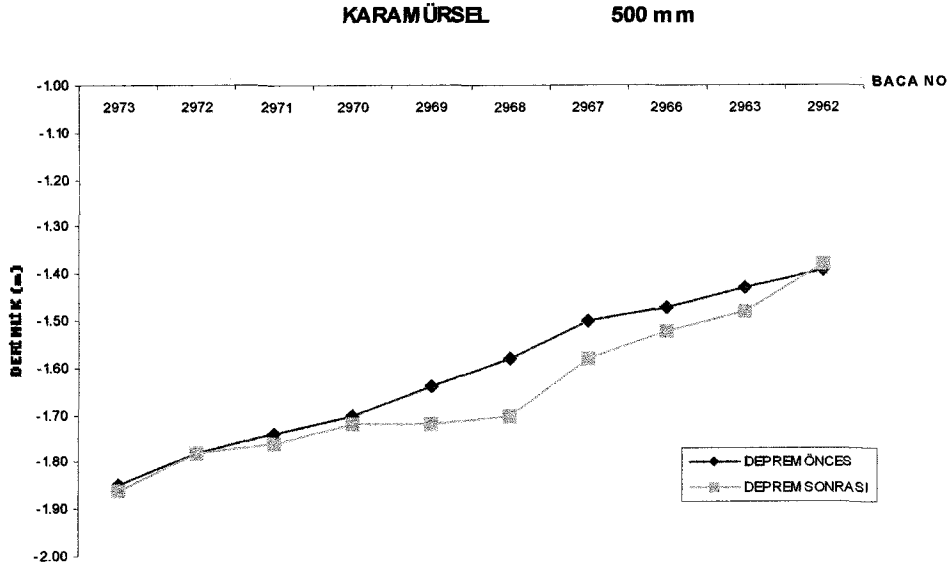
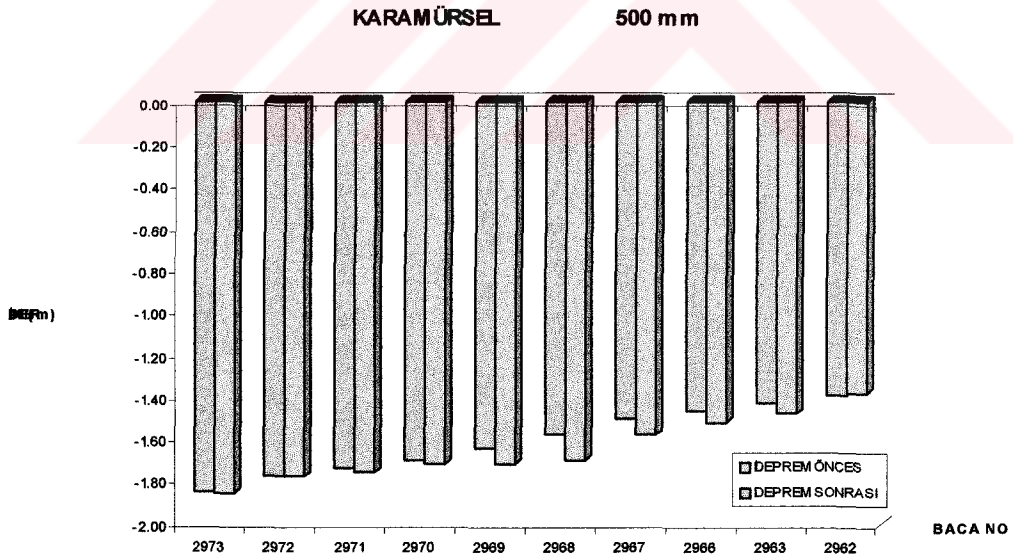
Şekil 3.7. Karamürsel-TM10 bölgesindeki  $\varnothing = 500$  mm çapına sahip ve 2973-2962 baca numaraları arasındaki gömülü boru hattının depremden önceki ve sonraki konumu.

Şekil 3.8. Karamürsel-TM10 bölgesindeki  $\varnothing = 500$  mm çapına sahip gömülü boru hattında yer alan 2973-2962 numaraları arasındaki bacaların depremden önceki ve sonraki kotları.

Şekil 3.7’de ve Şekil 3.8’de Karamürsel-TM10 bölgesindeki  $\varnothing = 500$  mm çapına sahip ve 2973-2962 numaralı bacaları arasındaki gömülü boru hattının depremden önceki ve sonraki konumları ile gösterilmiştir. Şekil 3.9’da ise hatta meydana gelen çökme ve yükselmeler görülmektedir. 2962 no’lu bacada yükselme, diğer bacalarda ise 0,01 m ile 0,12 m arasında değişen derinliklerde çökme meydana gelmiştir.

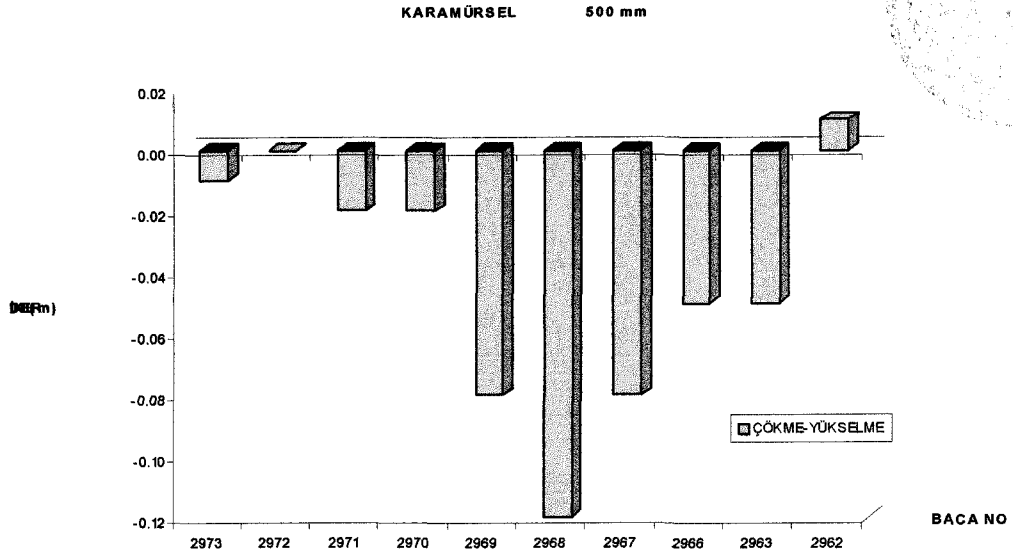
Şekil 3.9. Karamürsel-TM10 bölgesindeki  $\varnothing = 500$  mm çapına sahip ve 2973-2962 baca numaraları arasındaki gömülü boru hattında meydana gelen çökmeler ve yükselmeler.

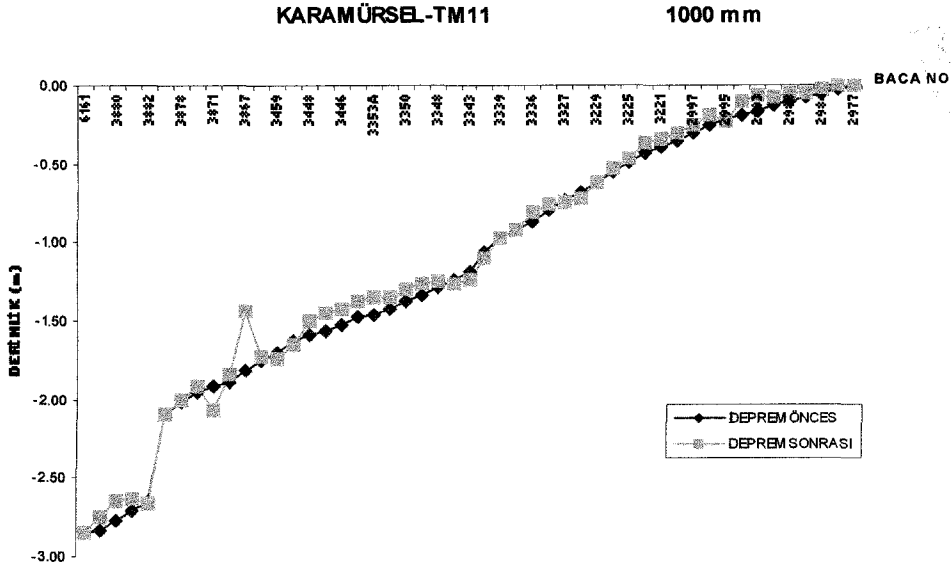
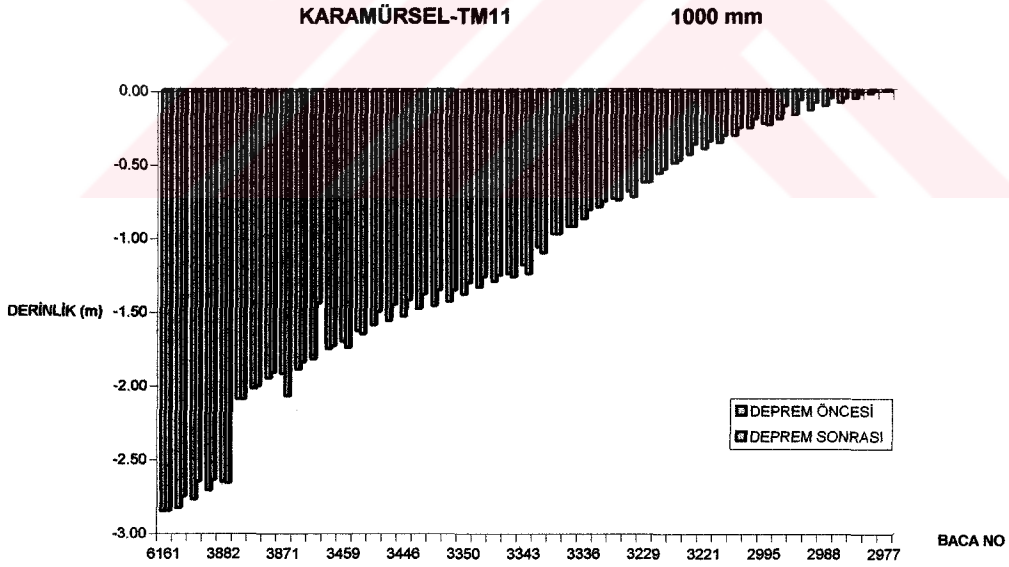
Şekil 3.10. Karamürsel-TM11 bölgesindeki  $\varnothing = 1000$  mm çapına sahip ve 6161-2977 baca numaraları arasındaki gömülü boru hattının depremden önceki ve sonraki konumu.

Şekil 3.11. Karamürsel-TM11 bölgesindeki  $\varnothing = 1000$  mm çapına sahip gömülü boru hattında yer alan 6161-2977 numaraları arasındaki bacaların depremden önceki ve sonraki kotları.

Şekil 3.10'da ve Şekil 3.11'de Karamürsel-TM11 bölgesindeki  $\varnothing = 1000$  mm çapına sahip ve 6161-2977 numaralı bacaları arasındaki gömülü boru hattının depremden önceki ve sonraki konumları ile gösterilmiştir. Şekil 3.12'de ise hatta meydana gelen çökme ve yükselmeler görülmektedir. 3882, 3871, 3459, 3455, 3344, 3343, 3340, 3327, 3237, 2995 no'lu bacalarda 0,01 m ile 0,06 m arasında çökme, diğer bacalarda ise 0,02 m ile 0,38 m arasında değişen derinliklerde yükselme meydana gelmiştir.

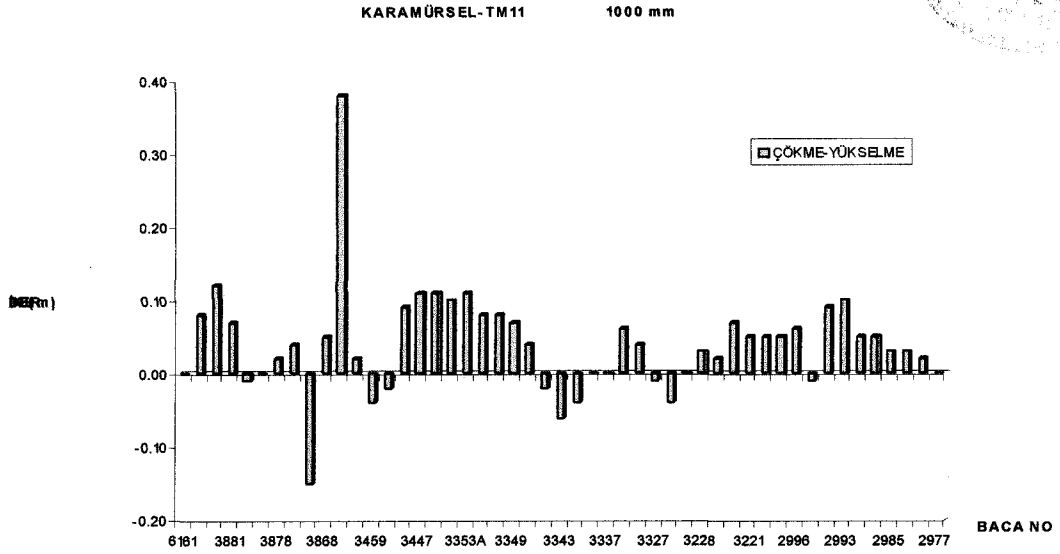
Şekil 3.12. Karamürsel-TM11 bölgesindeki  $\varnothing = 1000$  mm çapına sahip ve 6161-2977 baca numaraları arasındaki gömülü boru hattında meydana gelen çökmeler ve yükselmeler.

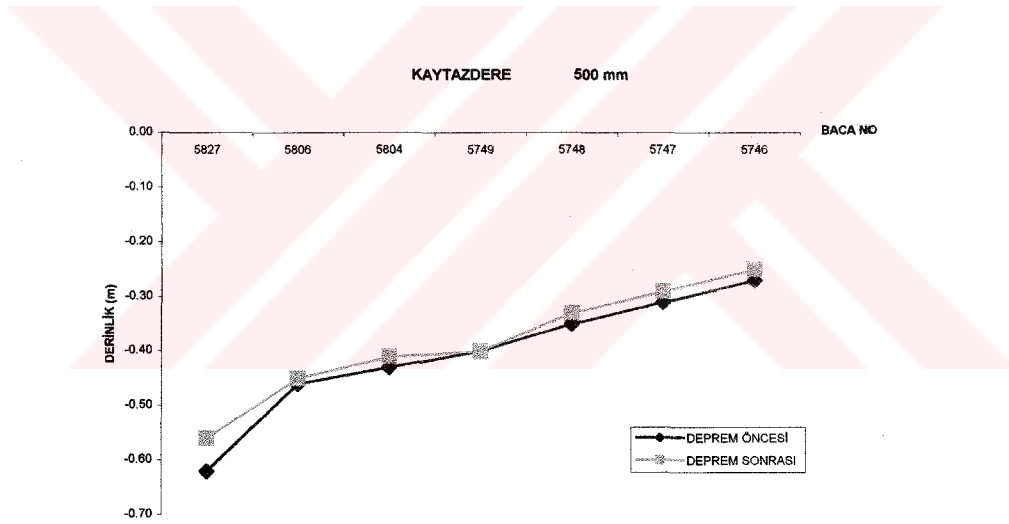
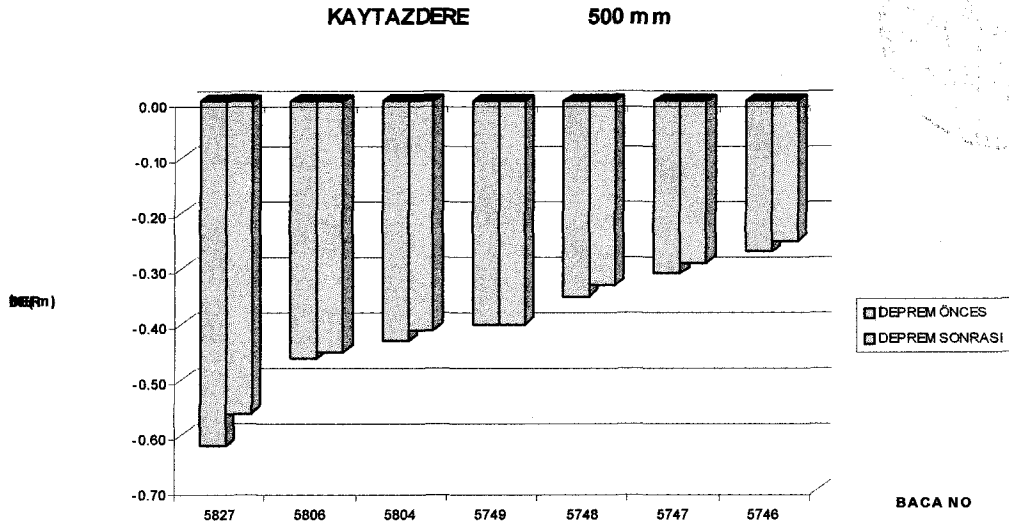
Şekil 3.13. Kaytazdere bölgesindeki  $\varnothing = 500$  mm çapına sahip ve 5827-5746 baca numaraları arasındaki gömülü boru hattının depremden önceki ve sonraki konumu.

Şekil 3.13'te ve Şekil 3.14'da Kaytazdere bölgesindeki  $\varnothing = 500$  mm çapına sahip ve 5827-5746 numaralı bacaları arasındaki gömülü boru hattının depremden önceki ve sonraki konumları ile gösterilmiştir. Şekil 3.15'de ise hatta meydana gelen çökme ve yükselmeler görülmektedir. Tüm bacalarda 0,01 m ile 0,06 m arasında değişen derinliklerde yükselme meydana gelmiştir.

Şekil 3.14. Kaytazdere bölgesindeki  $\varnothing = 500$  mm çapına sahip gömülü boru hattında yer alan 5827-5746 numaraları arasındaki bacaların depremden önceki ve sonraki kotları.

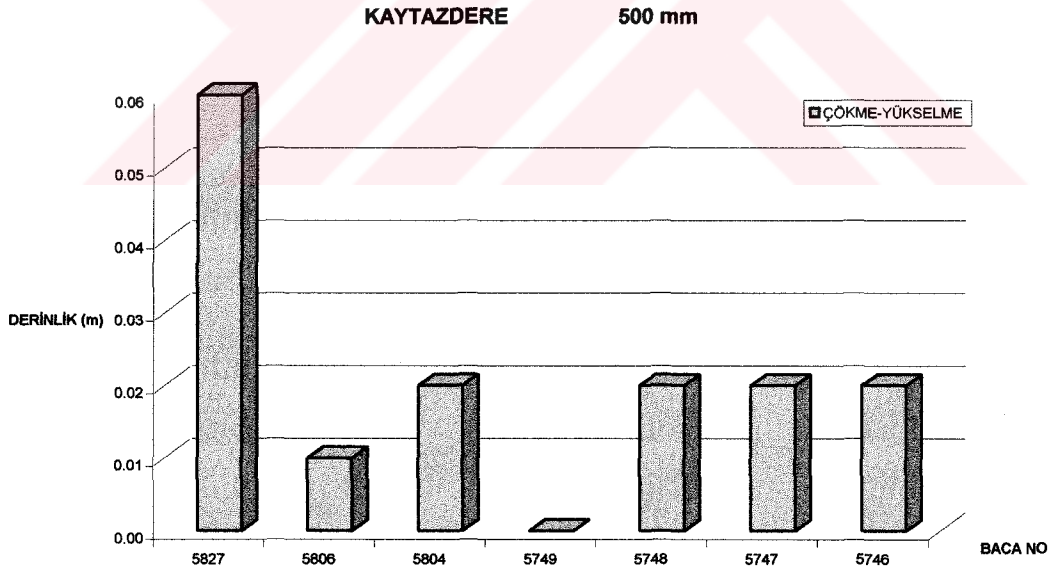
Şekil 3.15. Kaytazdere bölgesindeki  $\varnothing = 500$  mm çapına sahip ve 5827-5746 baca numaraları arasındaki gömülü boru hattında meydana gelen çökmeler ve yükselmeler.

5806 no'lu bacadan 5827 no'lu bacaya doğru 5. ve 31. metrelerde; 5748-5749 no'lu bacalar arasında 17. metrede; 5746 no'lu bacadan 5747 no'lu bacaya doğru 1. ve 7. metrelerde kırıklar olduğu tespit edilmiştir. Tablo 3.4'te baca numaraları arasındaki mesafe, boru hattının deprem öncesi ve sonrası kot değerleri ile gömülü boru hattında meydana gelen birim deformasyon, hasar sayıları ve hasar oranları verilmiştir

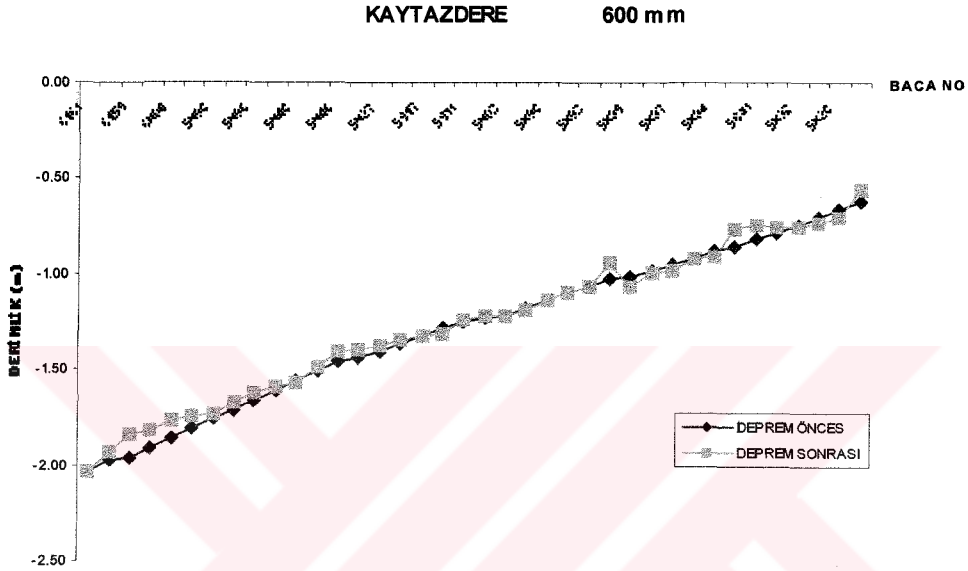
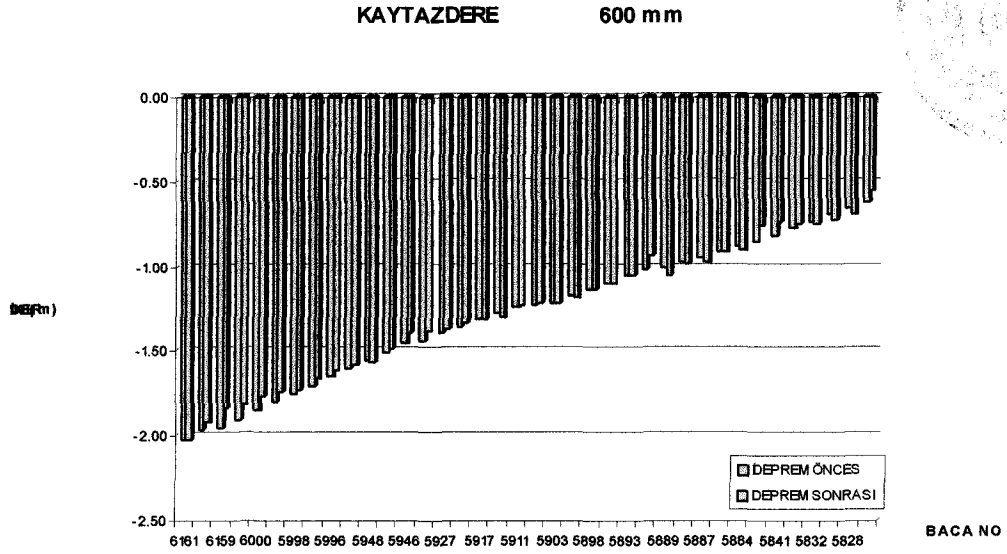
Şekil 3.16. Kaytazdere bölgesindeki  $\varnothing = 600$  mm çapına sahip ve 6161-5827 baca numaraları arasındaki gömülü boru hattının depremden önceki ve sonraki konumu.

Şekil 3.16'da ve Şekil 3.17'de Kaytazdere bölgesindeki  $\varnothing = 600$  mm çapına sahip ve 5827-5746 numaralı bacaları arasındaki gömülü boru hattının depremden önceki ve sonraki konumları ile gösterilmiştir. Şekil 3.18'de ise hatta meydana gelen çökme ve yükselmeler görülmektedir. 5948, 5916, 5900, 5889, 5888, 5887, 5884, 5832, 5830 ve 5828 no'lu bacalarda 0,01 m ile 0,05 m arasında çökme, diğer bacalarda ise 0,01 m ile 0,12 m arasında değişen derinliklerde yükselme meydana gelmiştir.

Şekil 3.17. Kaytazdere bölgesindeki  $\varnothing = 600$  mm çapına sahip gömülü boru hattında yer alan 6161-5827 numaraları arasındaki bacaların depremden önceki ve sonraki kotları.

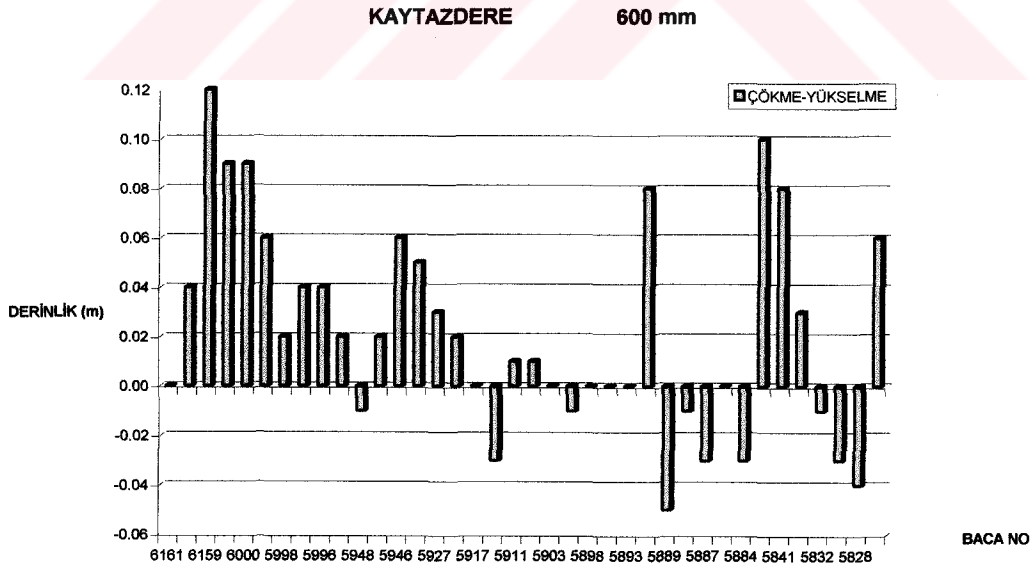
Şekil 3.18. Kaytazdere bölgesindeki  $\varnothing = 600$  mm çapına sahip ve 6161-5827 baca numaraları arasındaki gömülü boru hattında meydana gelen çökmeler ve yükselmeler.

6001 no'lu bacanın kırık ve hasarlı olduğu, 5996 no'lu bacadan 5997 no'lu bacaya doğru 5. ve 25. metrelerde; 5949-5996 no'lu bacalar arasında 3. ve 59. metrelerde; 5947 no'lu bacadan 5948 no'lu bacaya doğru 45. metrede; 5948-5949 no'lu bacalar arasında 5. ve 65. metrelerde; 5946 no'lu bacadan 5947 no'lu bacaya doğru 3. metrede; 5945-5946 no'lu bacalar arasında 11. metrede; 5926 no'lu bacadan 5927 no'lu bacaya doğru 7. metrede; 5911-5916 no'lu bacalar arasında 1. ve 5. metrelerde; 5910 no'lu bacadan 5911 no'lu bacaya doğru 7. metrede; 5903-5910 no'lu bacalar arasında 3. ve 9. metrelerde; 5836 no'lu bacadan 5841 no'lu bacaya doğru 7. ve 29. metrelerde; 5828-5830 no'lu bacalar arasında 13. metrede; 5827 no'lu bacadan 5828 no'lu bacaya doğru 29. metrede kırıklar olduğu, 5948-5949, 5945-5947 no'lu bacalar arasında oturumların dalgalanmalı olduğu, hatta çökme ve yükselmeler olduğu ve hattın aksının kaydığı, 5883-5893, 5836-5884 no'lu bacalar arasında oturumların dalgalanmalı olduğu ve akarın sağlanamadığı tespit edilmiştir. Tablo 3.5'te baca numaraları arasındaki mesafe, boru hattının deprem öncesi ve sonrası kot değerleri ile gömülü boru hattında meydana gelen birim deformasyon, hasar sayıları ve hasar oranları verilmiştir.

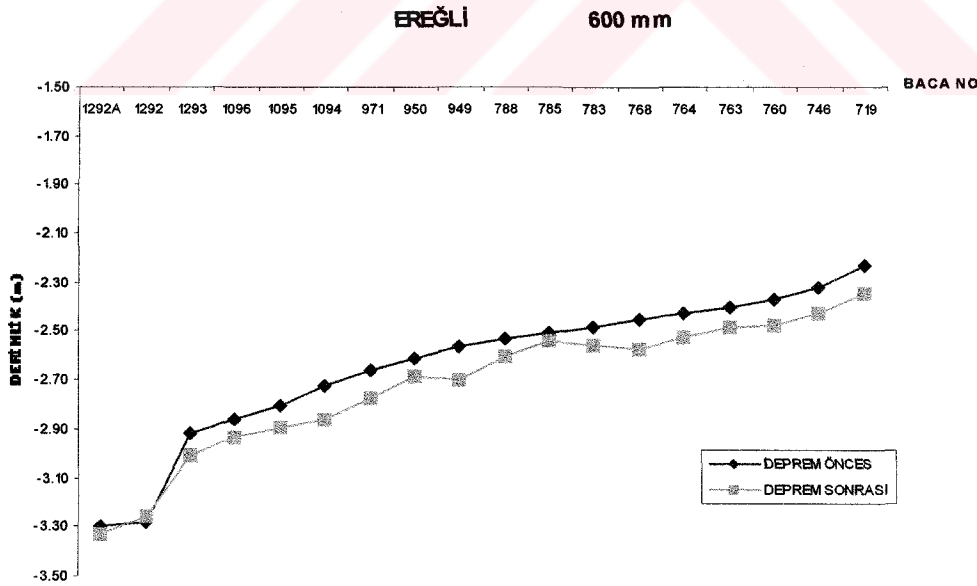
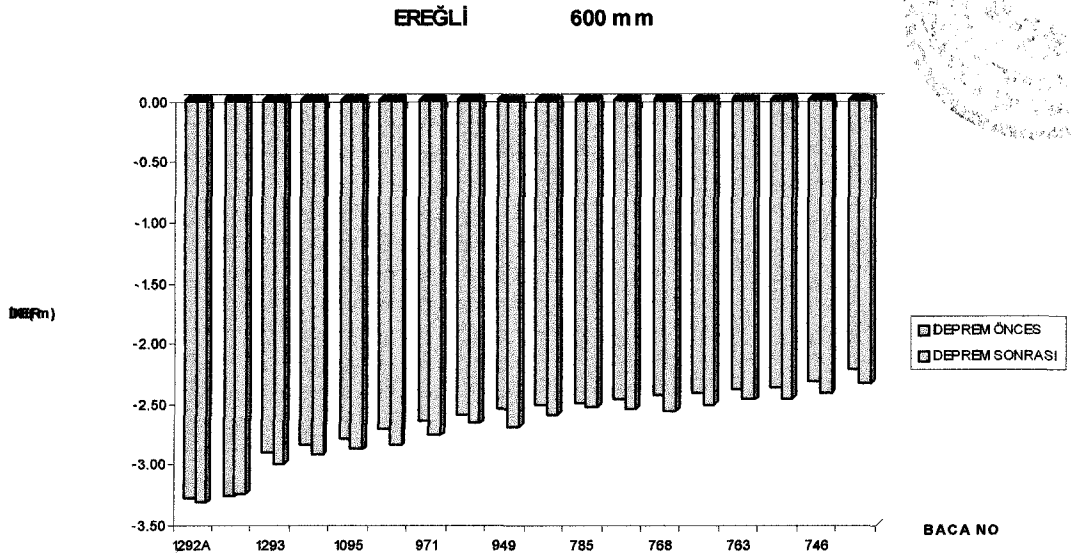
Şekil 3.19. Ereğli bölgesindeki  $\varnothing = 600$  mm çapına sahip ve 1292A-719 baca numaraları arasındaki gömülü boru hattının depremden önceki ve sonraki konumu.

Şekil 3.20. Ereğli bölgesindeki  $\varnothing = 600$  mm çapına sahip gömülü boru hattında yer alan 1292A-719 numaraları arasındaki bacaların depremden önceki ve sonraki kotları.

Şekil 3.19'da ve Şekil 3.20'de Ereğli bölgesindeki  $\varnothing = 600$  mm çapına sahip ve 1292A-719 numaralı bacaları arasındaki gömülü boru hattının depremden önceki ve sonraki konumları ile gösterilmiştir. Şekil 3.21'de ise hatta meydana gelen çökme ve yükselmeler görülmektedir. 1292 no'lu bacada 0,02 m yükselme, diğer bacalarda ise 0,03 m ile 0,14 m arasında değişen derinliklerde çökme meydana gelmiştir.

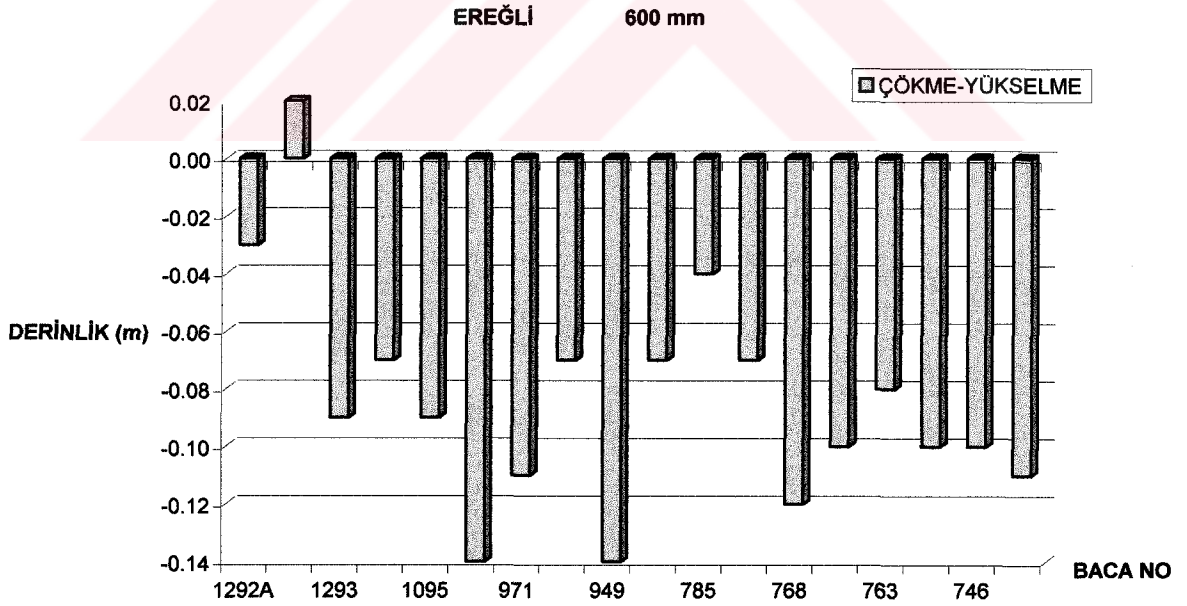
Şekil 3.21. Ereğli bölgesindeki  $\varnothing = 600$  mm çapına sahip ve 1292A-719 baca numaraları arasındaki gömülü boru hattında meydana gelen çökmeler ve yükselmeler.

1096, 1094, 949, 950, 783 ve 768 no'lu bacaların kırık ve hasarlı olduğu, 1095 no'lu bacadan 1096 no'lu bacaya doğru 5. metrede; 1094-1095 no'lu bacalar arasında 15. ve 39. metrelerde; 949 no'lu bacadan 950 no'lu bacaya doğru 7. metrede; 950-971 no'lu bacalar arasında 43. metrede; 764 no'lu bacadan 768 no'lu bacaya doğru 27. metrede; 760-763 no'lu bacalar arasında 3. ve 17. metrelerde; 719 no'lu bacadan 746 no'lu bacaya doğru 5. ve 13. metrelerde kırıklar olduğu, 949-971 ve 764-788 no'lu bacalar arasında oturmaların dalgalanmalı olduğu ve akarın sağlanamadığı tespit edilmiştir. Tablo 3.6'da baca numaraları arasındaki mesafe, boru hattının deprem öncesi ve sonrası kot değerleri ile gömülü boru hattında meydana gelen birim deformasyon, hasar sayıları ve hasar oranları verilmiştir.

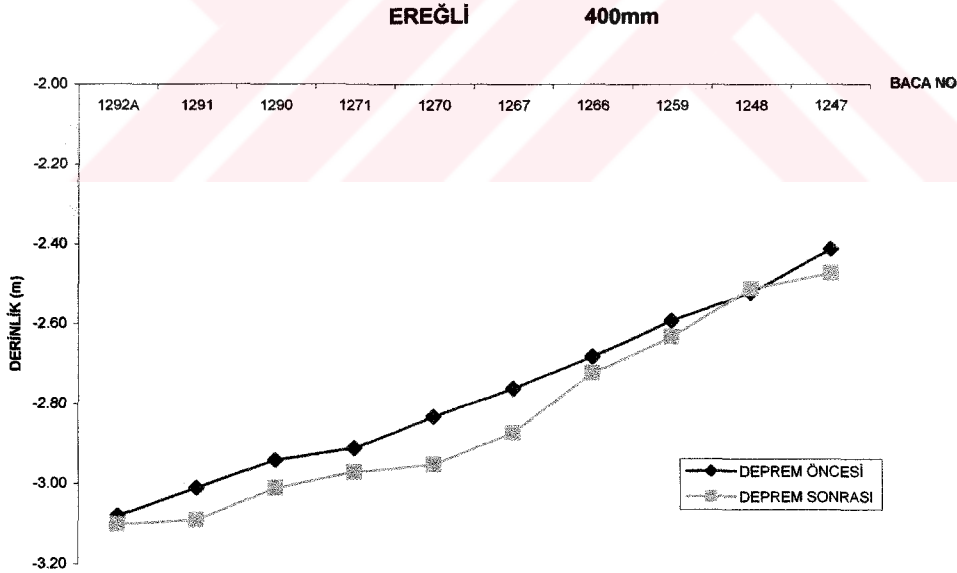
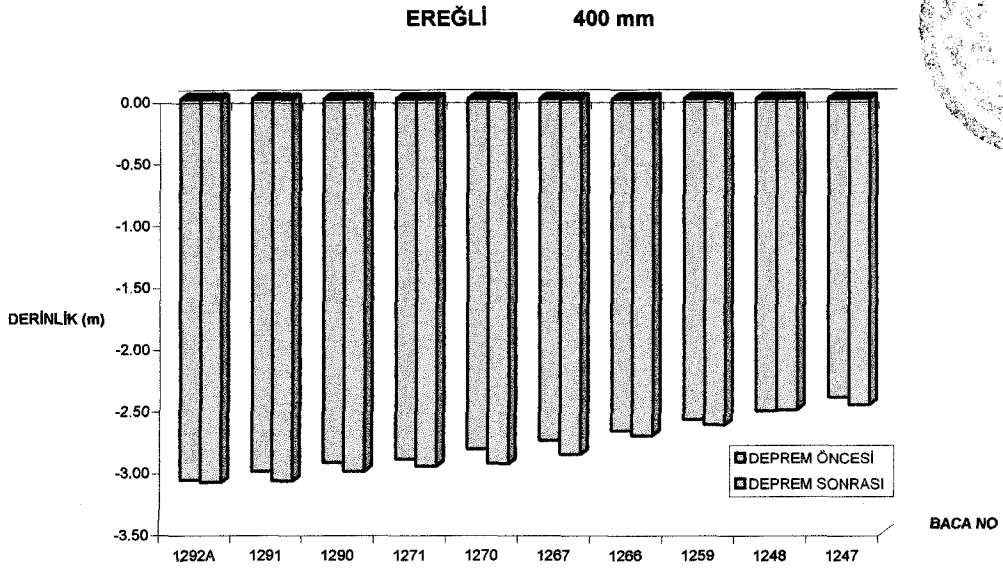
Şekil 3.22. Ereğli bölgesindeki  $\varnothing = 400$  mm çapına sahip ve 1292A-1247 baca numaraları arasındaki gömülü boru hattının depremden önceki ve sonraki konumu.

Şekil 3.23. Ereğli bölgesindeki  $\varnothing = 400$  mm çapına sahip gömülü boru hattında yer alan 1292A-1247 numaraları arasındaki bacaların depremden önceki ve sonraki kotları.

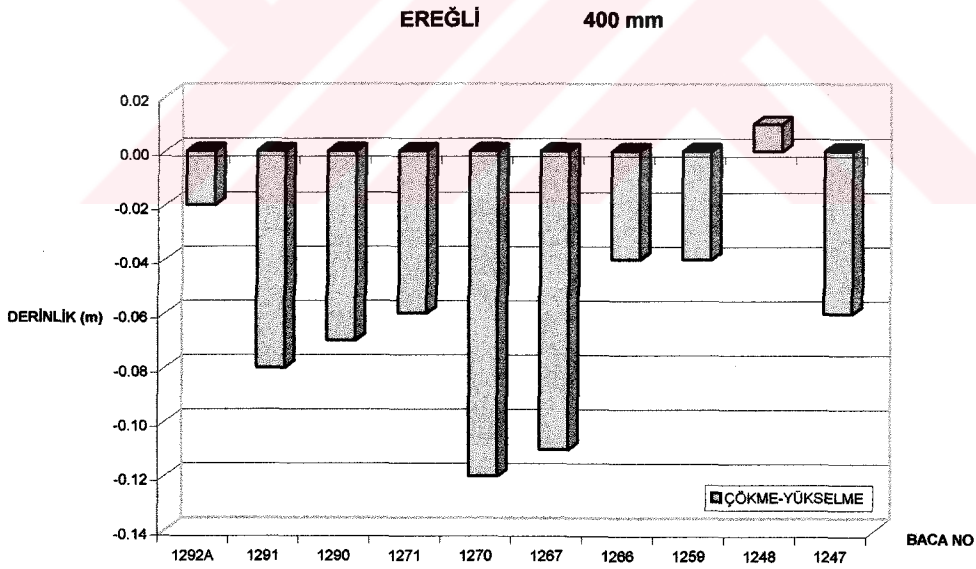
Şekil 3.24. Ereğli bölgesindeki  $\varnothing = 400$  mm çapına sahip ve 1292A-1247 baca numaraları arasındaki gömülü boru hattında meydana gelen çökmeler ve yükselmeler.

yükselme, 50-150 metre aralığında 0,1-0,35 metre çökme ve 175-300 metre aralığında yine 0,2 metre çökme meydana gelmiştir.

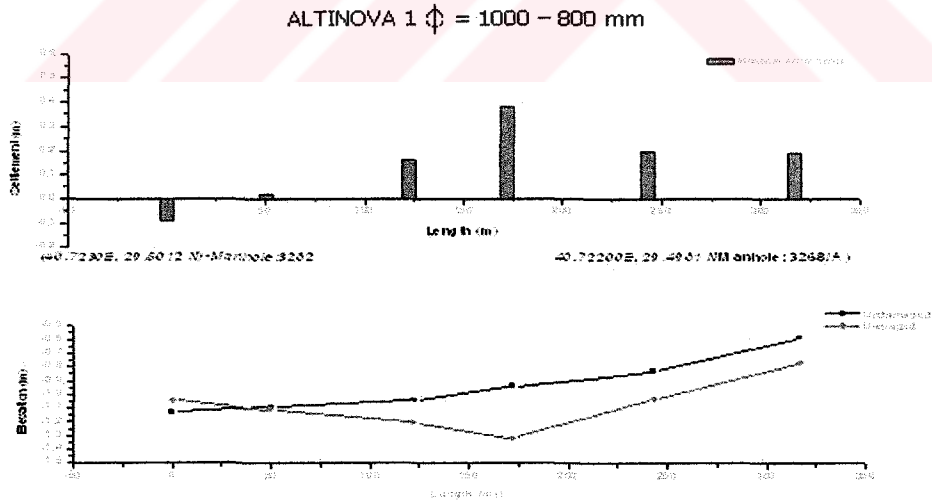
Şekil 3.26. Altınova 1 bölgesine ait kalıcı düşey deformasyonlar (Uçkan ve diğ., 2005).

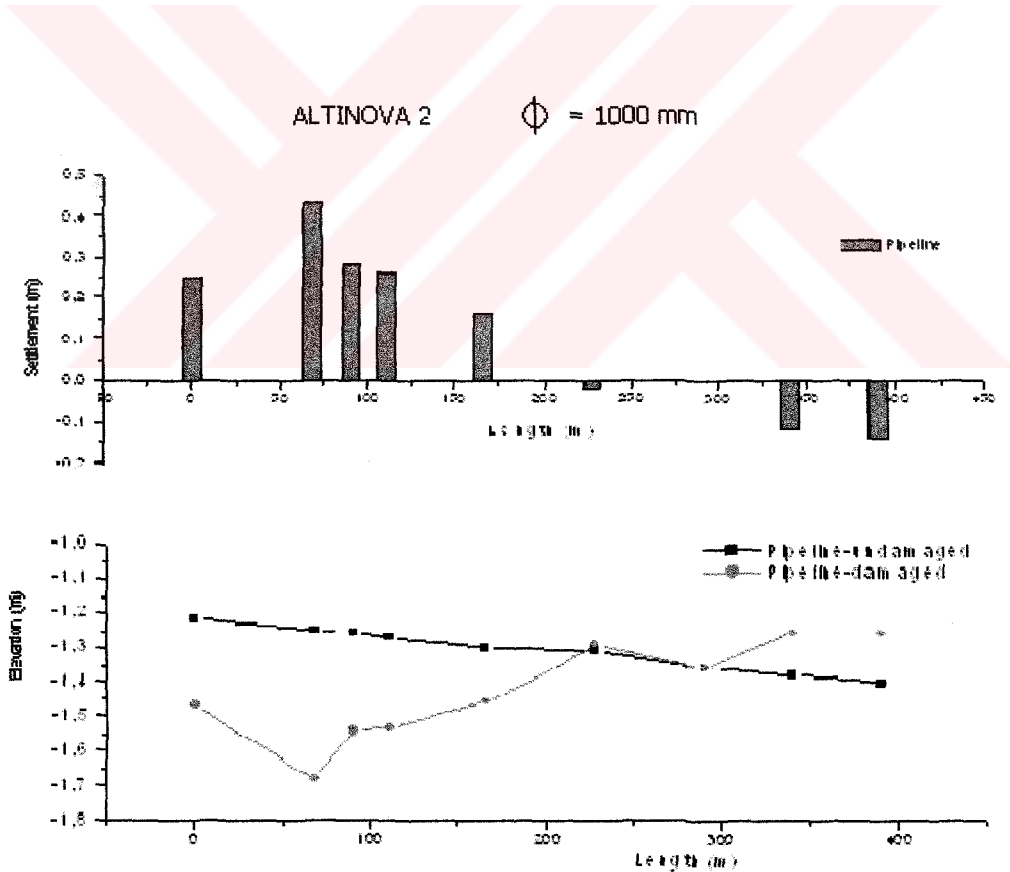
Faya olan uzaklığı 0-2000 metre olan Altınova-Hersek bölgesinde hasar oranı %37 ile %84 arasında değişmektedir. Hasar oranına bağlı olarak bazı yerlerde onarım çalışmaları yapılmış, yüksek hasar yoğunluğuna sahip hatlar ise tamamen yenilenmiştir.

Şekil 3.27. Altınova 2 bölgesine ait kalıcı düşey deformasyonlar (Uçkan ve diğ.,2005).

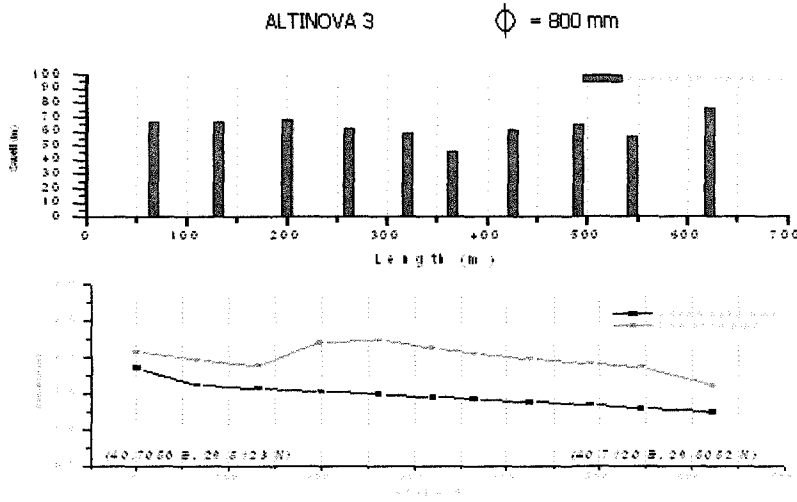
Şekil 3.28. Altınova 3 bölgesine ait kalıcı düşey deformasyonlar (Uçkan ve diğ.,2005).

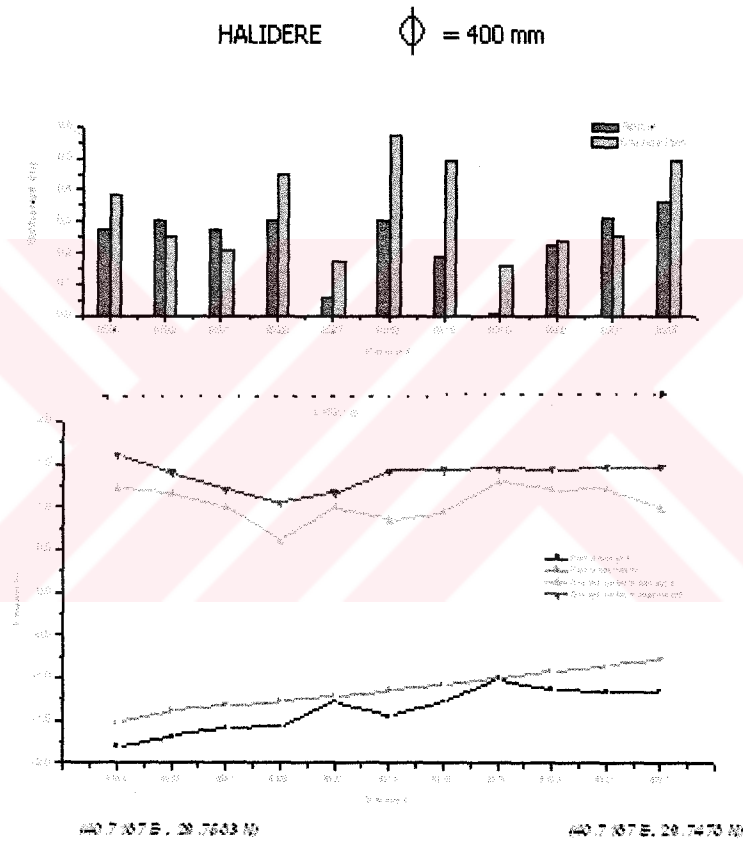
Halidere bölgesindeki boru hattı hasarları tektonik harekete bağlı olarak kalıcı deformasyonlardan oluşmaktadır. Halidere'ye ait yüzey ve akar kotlardan elde edilen hasar verileri Şekil 3.30'da gösterilmiştir. 40,7167 Doğu 29,7583-29,7478 Kuzey koordinatları arasında kalan bölgede 0,05 ile 0,3 metre arasında değişen derinliklerde oturma meydana gelmiştir. Faya olan uzaklığı 0-1000 metre arasında olan Halidere'de yer alan 1121 metre uzunluğundaki boru hattının 534 metresi hasar görmüştür. Hasar oranının %47 olduğu 400 milimetre çaplı boru hattı tamamen yenilenmiştir.

Şekil 3.30. Halidere'deki hasarlı hattan elde edilen ölçümler (Uçkan ve diğ.,2005).

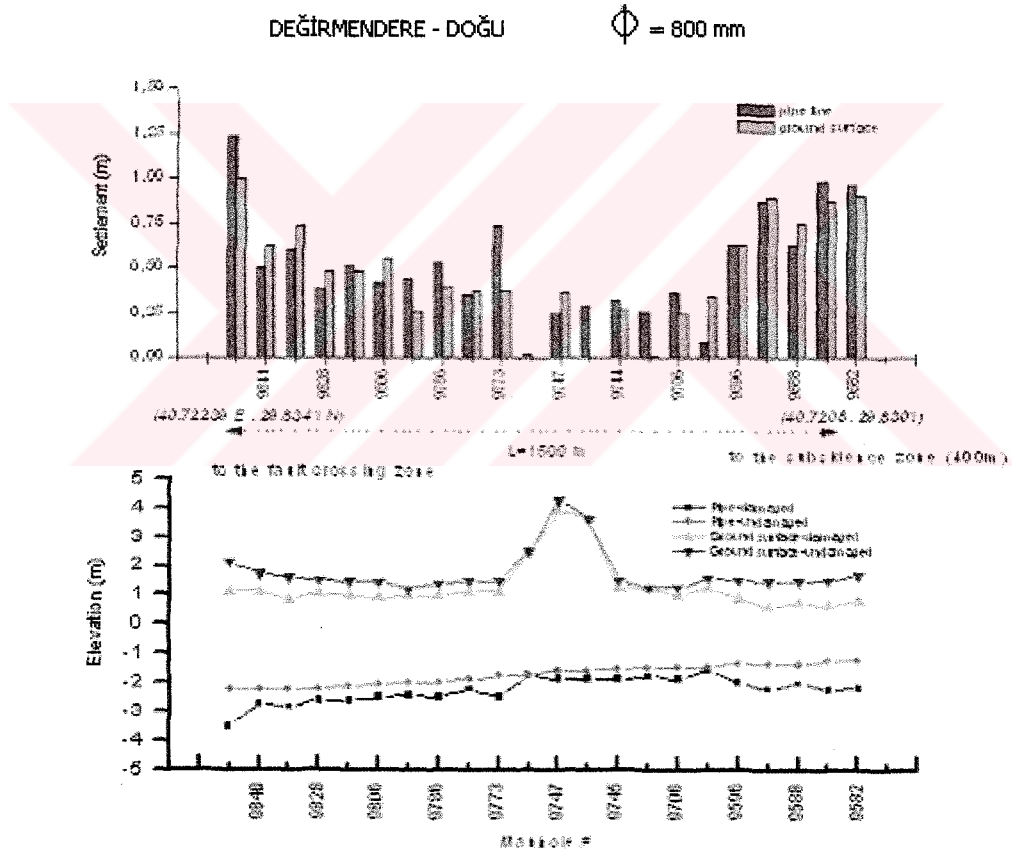
Şekil 3.32. Değirmendere-Doğu bölgesine ait kalıcı düşey deplasmanlar (Uçkan ve diğ.,2005).

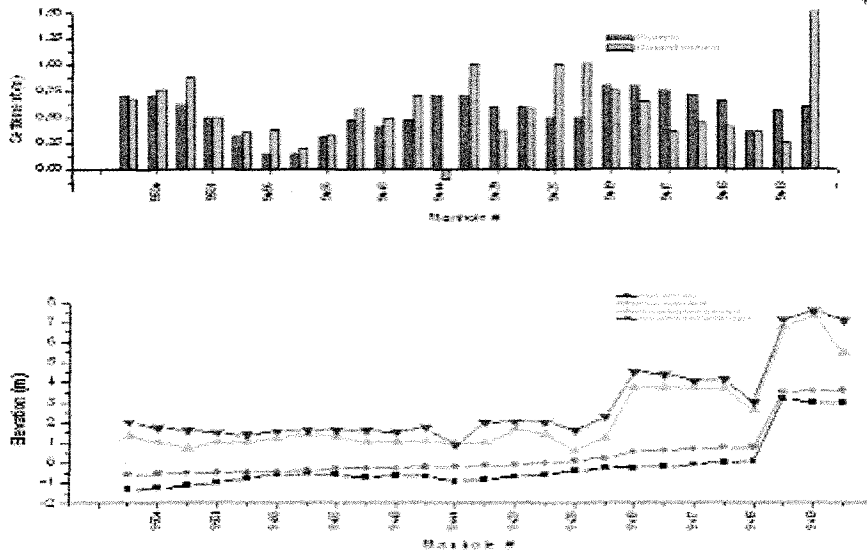
Şekil 3.35’de gösterilen Değirmendere-Batı paftasında boru çapları  $\phi = 1200$  mm,  $\phi = 1000$  mm,  $\phi = 600$  mm ve  $\phi = 500$  mm olan kollektör hattı yer almaktadır. Değirmendere-Batı kollektör hattının doğu ucu batan bölgeye komşudur. Bu bölgedeki maksimum düşey yer değiştirme miktarı 1 metredir. Çapı  $\phi = 1200$  mm olan kollektör hattının uzunluğu 1472 metredir ve 1324 metresi hasara uğramıştır.  $\phi = 1000$  mm boru çapına sahip 1115 metrelik boru hattının ise 235 metresi hasar görmüştür.  $\phi = 600$  mm boru çaplı 583 metre uzunluğundaki hattın tamamı hasar görmüştür.  $\phi = 500$  mm boru çapı olan 965 metre uzunluğundaki kollektör hattının da 105 metresinde hasar tespit edilmiştir. Hasar oranının %100’e ulaştığı bu bölgedeki kollektör hatları tamamen yenilenmiştir.

Şekil 3.33. Değirmendere-Batı bölgesine ait kalıcı düşey deplasmanlar (Uçkan ve diğ.,2005).
