GEBZE YÜKSEK TEKNOLOJİ ESTİTÜSÜ  
MÜHENDİSLİK VE FEN BİLİMLERİ ENSTİTÜSÜ

1999 KOCAELİ DEPREMİ SIRASINDA  
İZMİT KÖRFEZİ'NDEKİ ATIKSU BORU  
HATTINDA OLUŞAN DEPREM  
HASARLARININ DERLENMESİ  
(DOĞU BÖLGESİ)

Dilek KARABULUT  
YÜKSEK LİSANS TEZİ  
DEPREM VE YAPI BİLİMLERİ  
ANABİLİM DALI

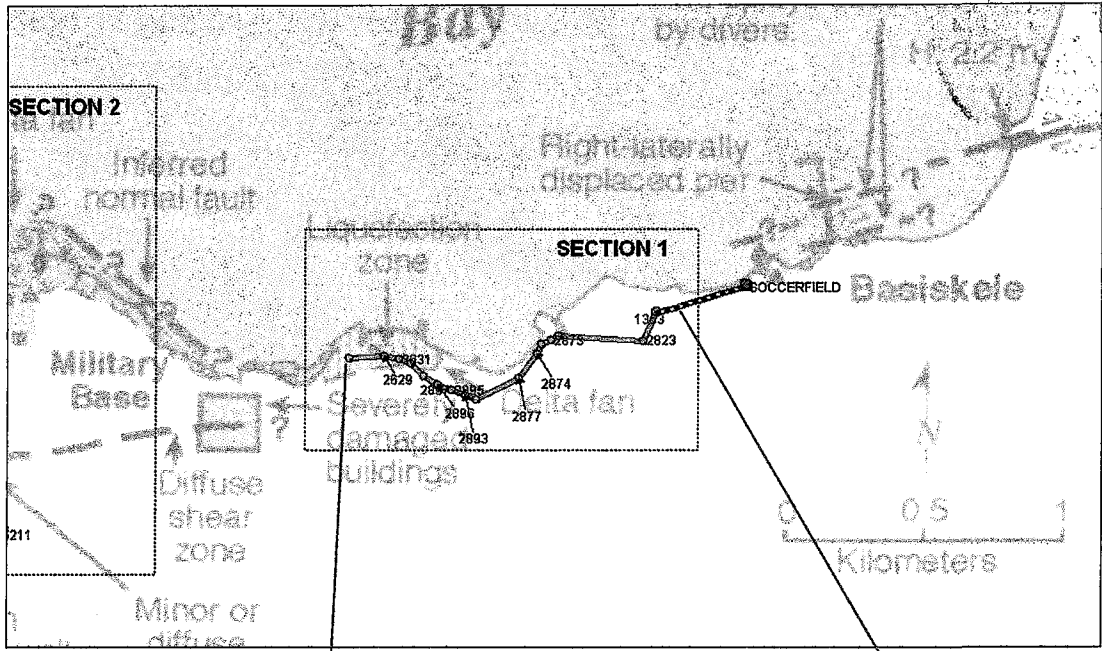
Bahçecik'te %100 hasarlı olan 800 milimetre çapındaki hattın batısındaki 400 metrelik bölümü sıvılaşma alanı içerisinde geçmekte olup, boru hattının bu bölgesinde ters eğimler oluşmuş ve su akışı sağlanamamıştır. Boru hattının doğu tarafının ise Sapanca segmentinin batı ucuna yakınlığından dolayı doğrultu etkilerine maruz kaldığı ve düzenli bir şekilde kabardığı gözlemlenmiştir. Şekil 3.2.'de de hem sıvılaşmaya hem de tektonik hareketlere maruz kalan bu boru hattı görülmektedir.

Şekil 3.2. Bahçecik'teki sivilaşma ve tektonik harekete maruz kalan hasarlı boru hattı (Uçkan ve diğ., 2005).

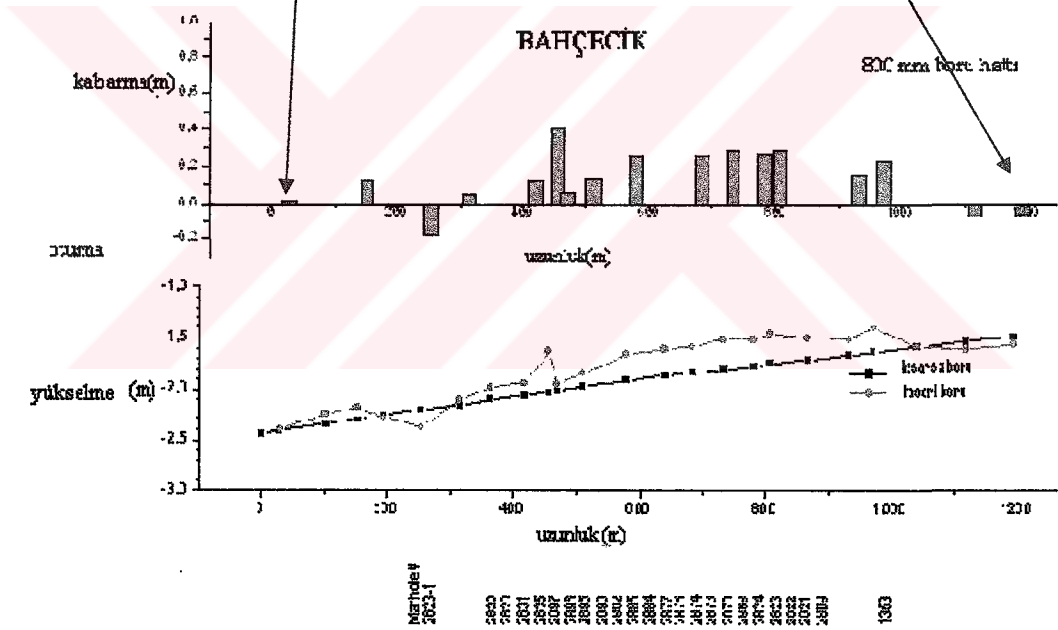
Şekil 3.3'te ise yine bu bölgede elde edilen düşey yöndeki kalıcı yer değiştirmeler (oturma ve kabarmalar) ve nivelman ölçümleri yer almaktadır. Şekil 3.3'te de görüldüğü gibi 1200 metrelik boru hattının 400 metrelik bölümünde sıvılaşmadan kaynaklanan yaklaşık 20 santimetre oturma görülmekte; yaklaşık 475-1050 metreler arasında ise 10 ile 45 santimetre arasında değişen kabarmalar görülmektedir. Ayrıca incelenen bu bölgeye ait geoteknik özellikleri, haritanın en doğusunda yer alan (Gölcük'ten yaklaşık 8.5 kilometre doğuda) ve soccerfield (futbol sahası) olarak görülen bölgeninki ile irtibatlandırabiliriz (Uçkan ve diğ., 2005). Buna göre bölgenin Zemin yapısı Tablo 3.2'deki gibidir. Ayrıca yer altı su seviyesi de 2 ile 2.5 metre arasında değişmektedir.

Şekil 3.3 Bahçecik'te ki düşey yönde kalıcı yer değiştirmeler ve nivelman ölçümleri

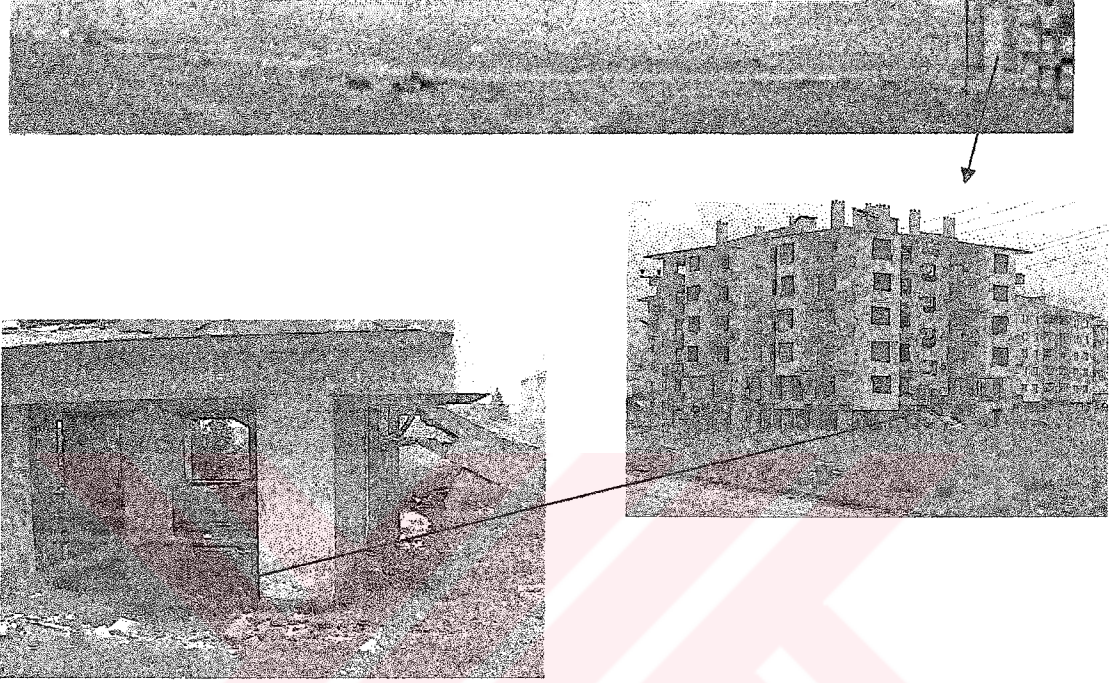
Ayrıca, inceleme alanının panoramik görüntüsü ve bu profilin en doğu ucunda yer alan bina ile bu binanın zemininde sıvılaşmadan dolayı meydana gelen oturmayı gösteren fotoğraf Şekil 3.5'te gösterilmiştir.

Şekil 3.4. Bahçecikte kollektör hattının geçtiği bölgenin panoramik görüntüsü ve sıvılaşmaya maruz kalan bir binanın zeminini (Uçkan ve diğ., 2005).

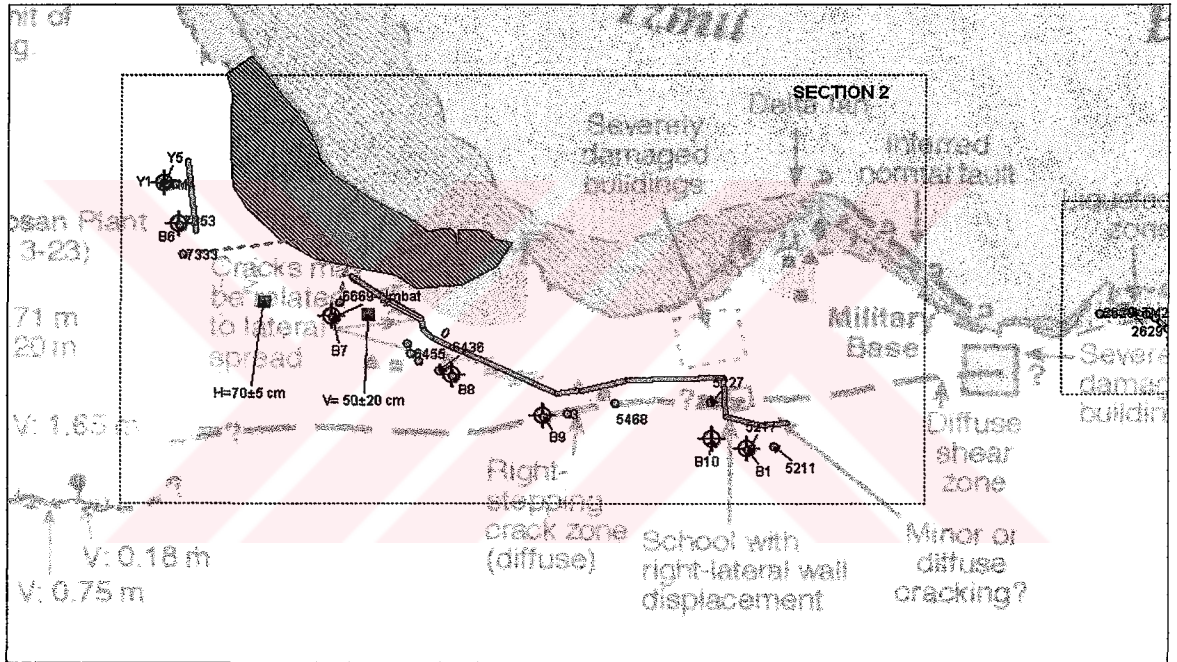
Şekil 3.5. Yeniköy'de tektonik harekete, yanal yayılma ve çökmeye maruz kalan bölgedeki hasarlı hatlar (Uçkan ve diğ., 2005).

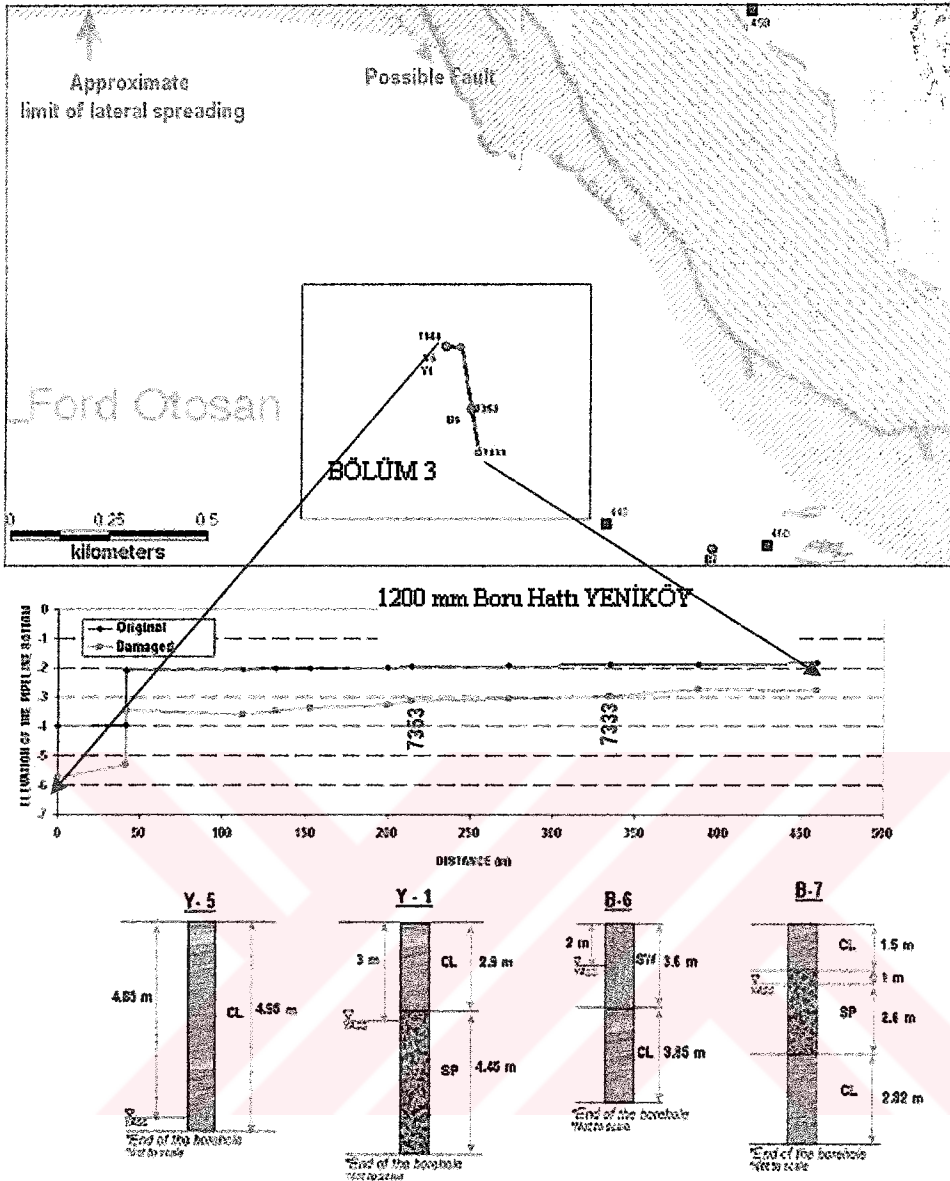
1200 milimetre çapındaki boru hattının geçtiği üçüncü bölümdeki boru hattı faya dik olarak yer almaktadır. Bu bölüm de, ilk bölüm gibi tamamı hasar görmüş ve tamamen değiştirilmiştir. Şekil 3.9'da bölümün sınırlarını gösteren harita, oturmalar ve sondaj kesitleri yer almaktadır. Bu bölümdeki boru hattında tektonik harekete bağlı olarak düzenli bir oturma görülmektedir. Bu oturma miktarı boru hattının sol tarafında 2 metre civarında olup giderek azalmış ve 0.75 metreye kadar inmiştir.

Şekil 3.8. Yeniköy 3. bölüme ait konum haritası, oturma ve Sondaj kesitleri (Uçkan ve diğ., 2005).

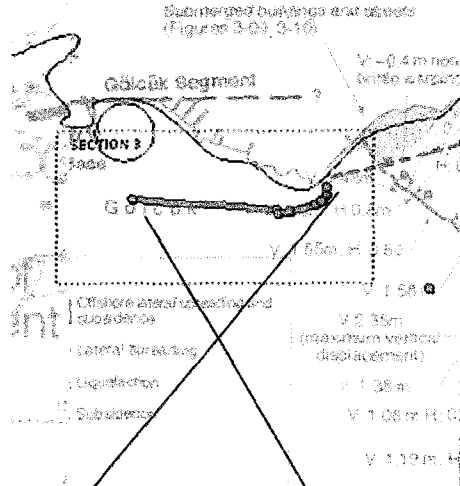
Şekil 3.9. Gölcük-Doğu bölgesinden geçen boru hattı (Uçkan ve diğ., 2005).

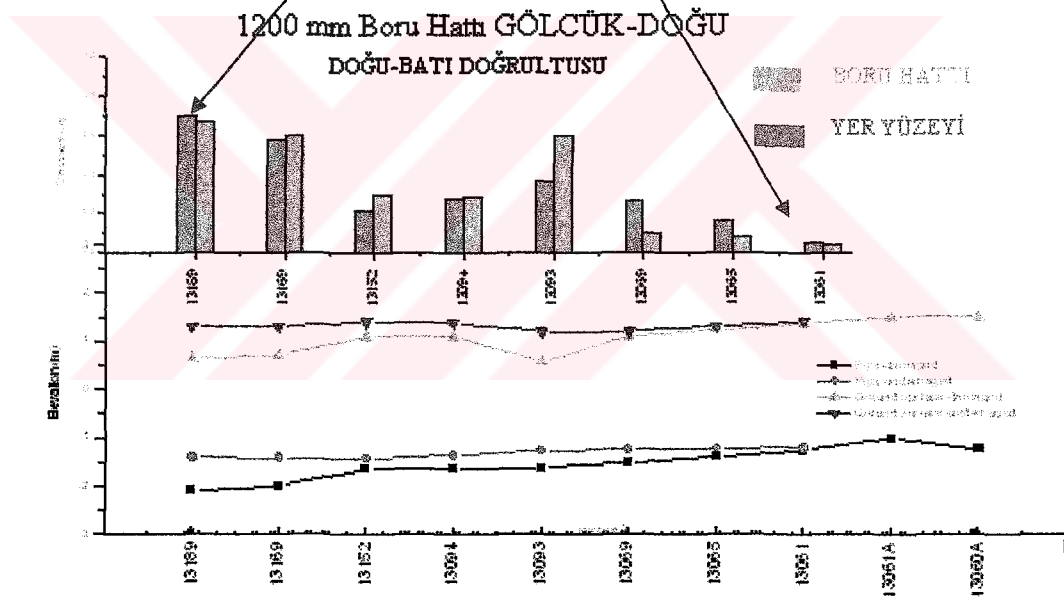
Yapılan ölçümlere göre bir değerlendirme yapıldığında ise hattın doğusunda sular altında kalan bölgeye yakın ucunda 1 metre civarında oturmalar görülmekte ve bu miktar batıya doğru azalmaktadır. Yer yüzeyinde de yine aynı şekilde batıda 1 metre ile başlayıp gittikçe azalan miktarda düşey yer değiştirmeler görülmektedir.

Şekil 3.10. Gölcük'teki hatta ait nivelman ölçümleri ile yeryüzeyi ve boru hattındaki oturmalar (Uçkan ve diğ., 2005).

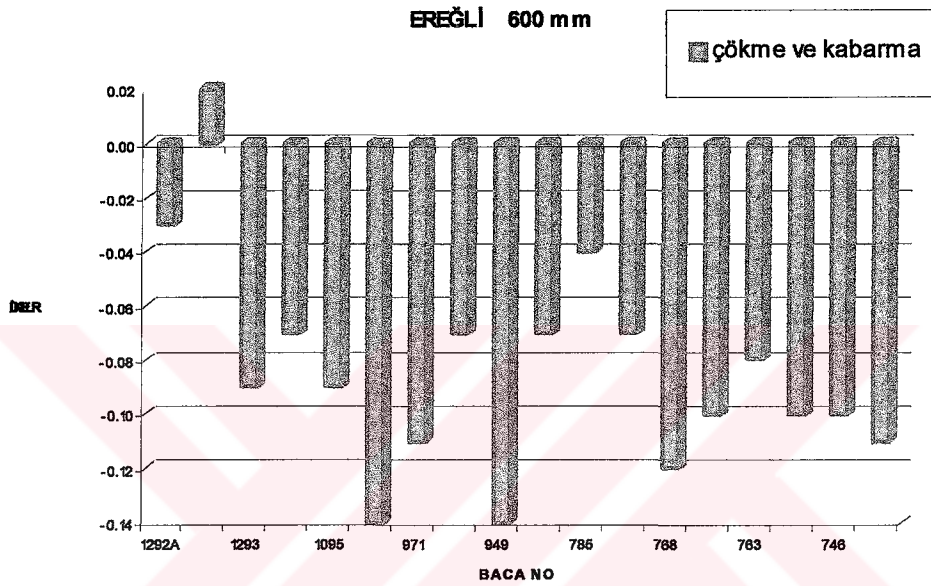
Şekil 4.2. Ereğli  $\varnothing = 600$  mm çapındaki boru hattında deprem sonucunda oluşan çökme ve kabarmalar

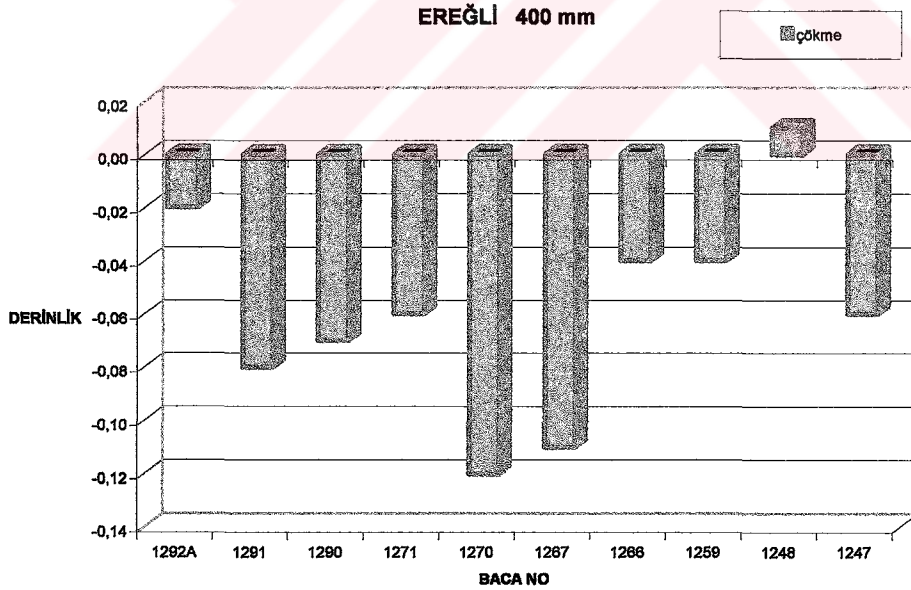
Şekil 4.3. Ereğli  $\varnothing = 400$  mm çapındaki boru hattında deprem sonucunda oluşan çökmeler

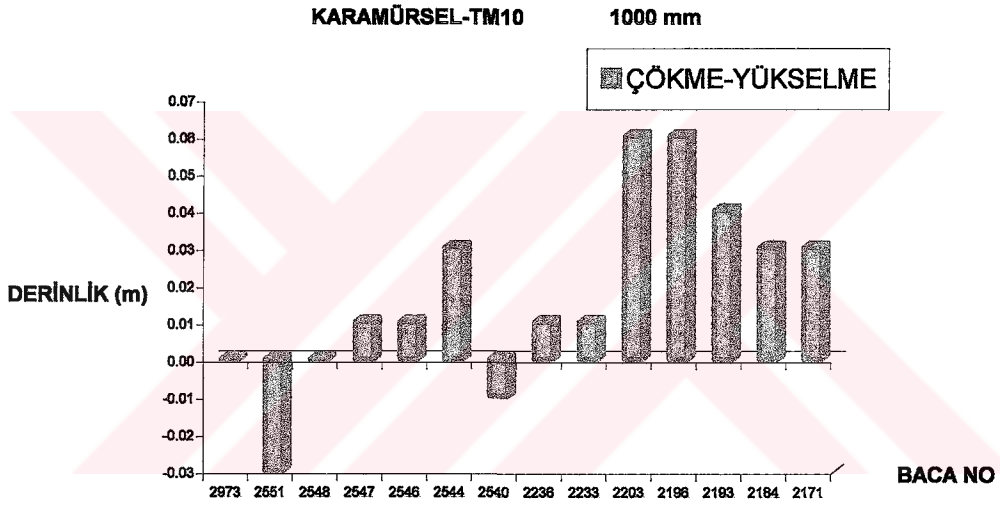
Şekil 4.5. Karamürsel-TM10 bölgesindeki  $\varnothing = 1000$  mm çapındaki boru hattında deprem sonucunda oluşan çökmeler ve yükselmeler

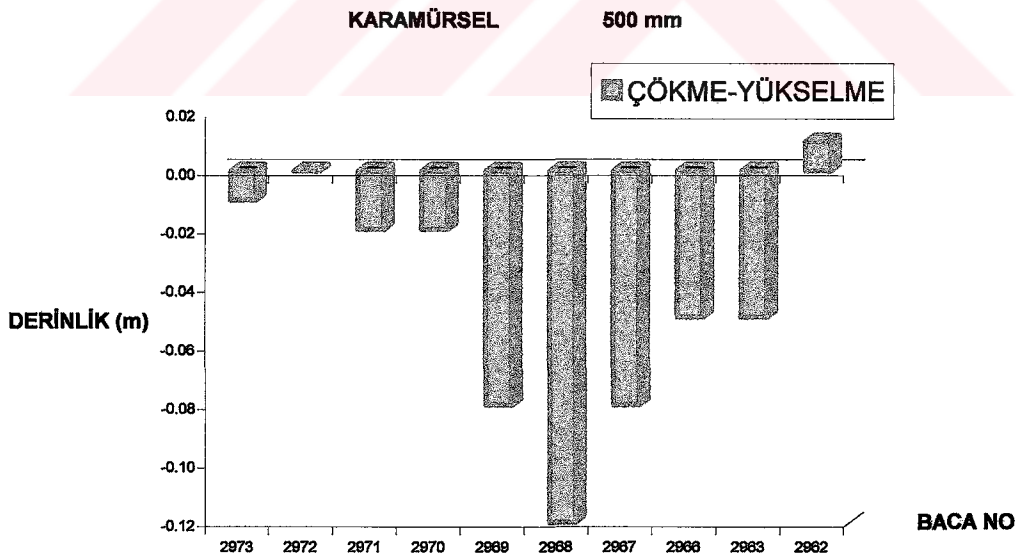
Şekil 4.6. Karamürsel-TM10 bölgesindeki  $\varnothing = 500$  mm çapındaki boru hattında deprem sonucunda oluşan çökmeler ve yükselmeler

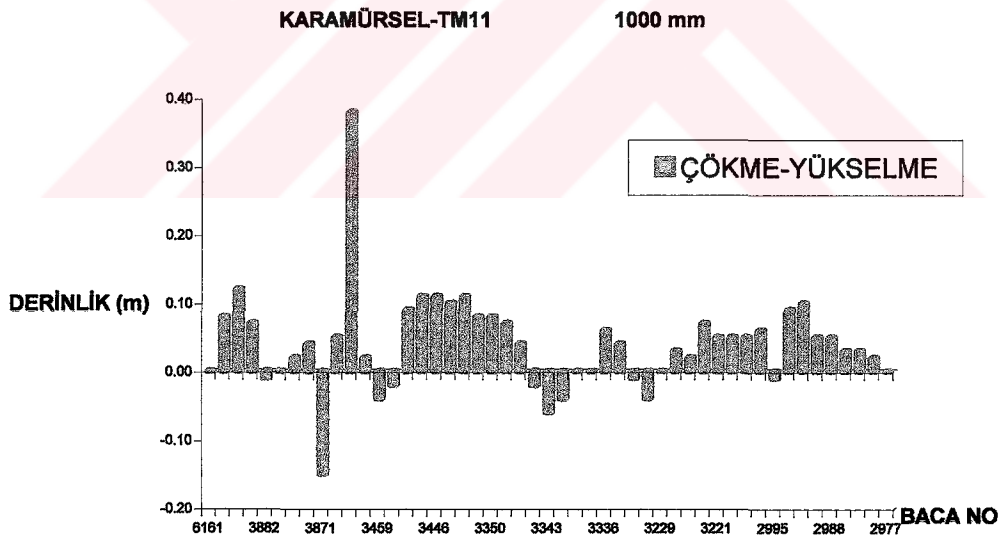
Şekil 4.7. Karamürsel-TM11 bölgesindeki  $\varnothing = 1000$  mm çapındaki boru hattında deprem sonucunda oluşan çökmeler ve yükselmeler

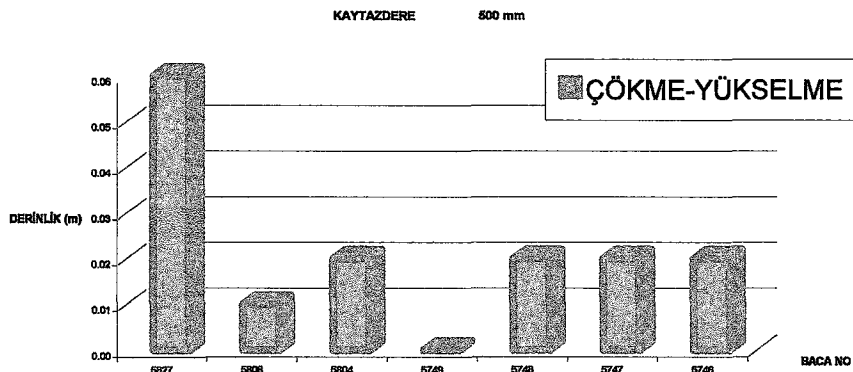
Şekil 4.8. Kaytazdere’deki  $\varnothing = 500$  mm çapındaki boru hattında deprem sonucunda oluşan çökmeler ve yükselmeler

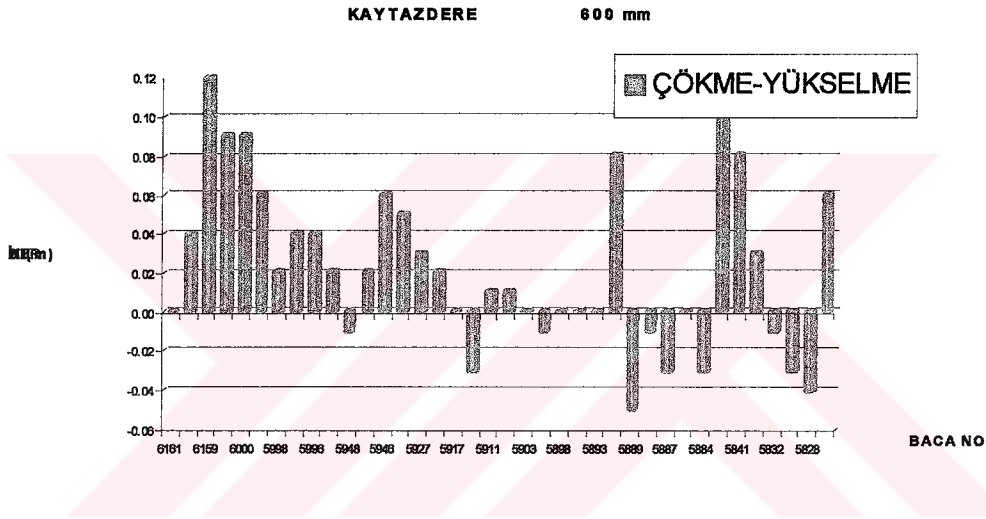
Şekil 4.9. Kaytazdere'deki  $\varnothing = 600$  mm çapındaki boru hattında deprem sonucunda oluşan çökmeler ve yükselmeler
