## ÖZET

Çalışmanın üçüncü bölümünde, İstanbul ilinde, ağırlıklı olarak, site halinde ve az katlı tek / ikiz konut şeklinde tasarlanmış konut grupları hakkında, gözlem formunda yer alan ekolojik kriterlere göre bilgi toplanılmış ve mevcut durum fotoğraflarla belgelenmiştir.

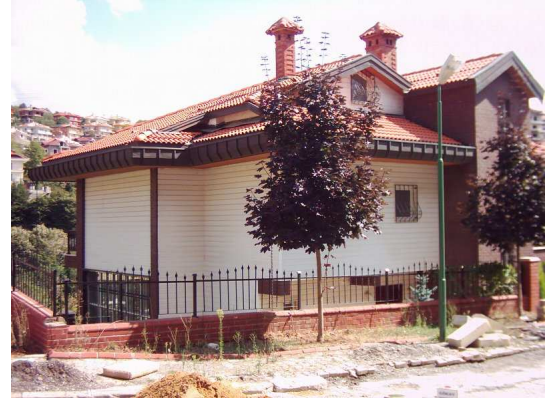
Resim 3.4. Çatıda kullanılan yerel kiremit.

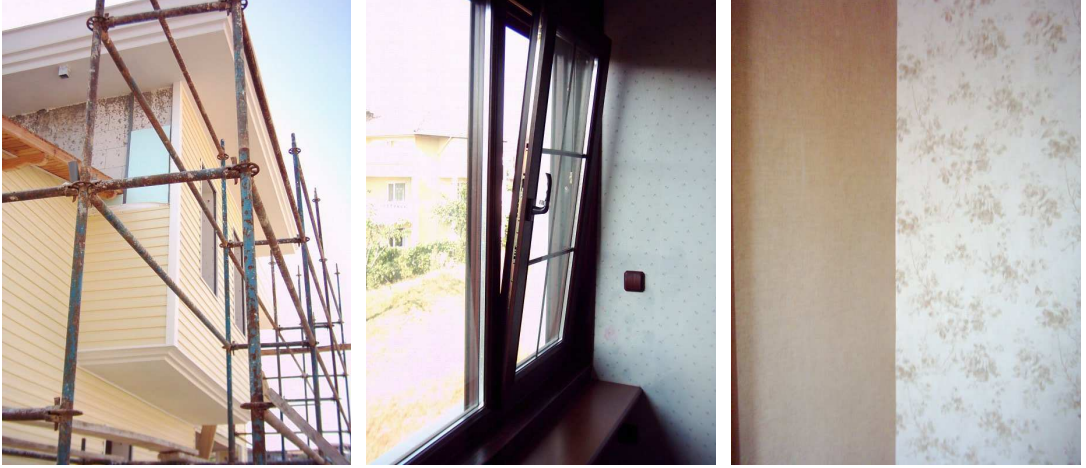
Resim 3.13. Dış cephede enerji korunumu sağlayan sert köpük uygulaması.

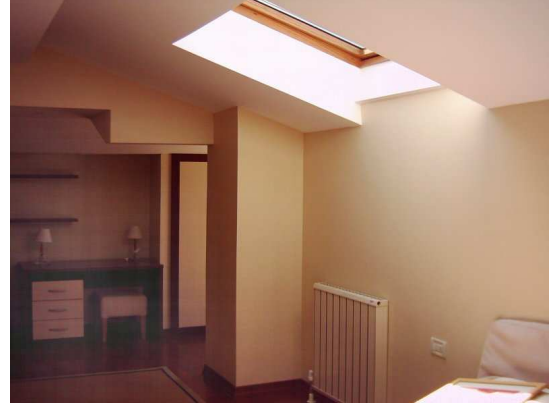
Resim 3.21. Doğal havalandırma etkisini arttıran çatı penceresi.

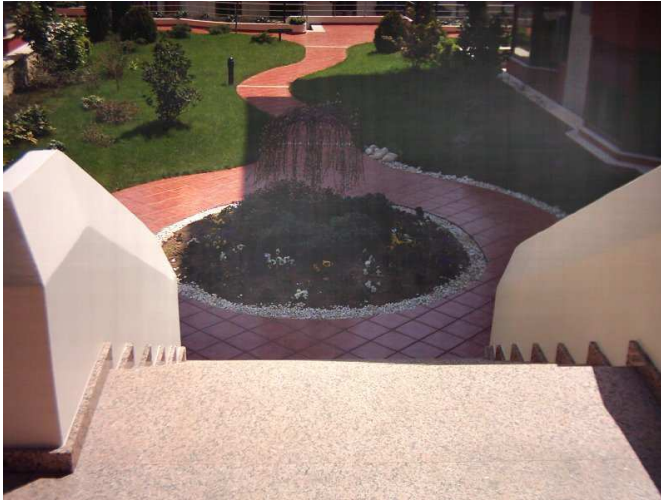
**Su Korunumu :** Yağmur suyu değerlendirilmemektedir. Bahçe düzenlemeleri peyzaj mimarı doğrultusunda yapılmakta, yürüme ve araç yolları dışında her yer çim ile kaplanmaktadır ( Resim 3.24 ). Bahçe yürüme - yaya yollarında seramik, ve çim parke, araç yollarında beton parke kaplama kullanılmıştır ( Resim 3.25 ). Kullanılan şebeke suyu ve katı atıklar doğrudan kanalizasyona gönderilmektedir. Su korunumu sağlayan tesisat ekipmanı kullanımı yoktur.

Resim 3.24. Su tüketimini arttıran özel çim.

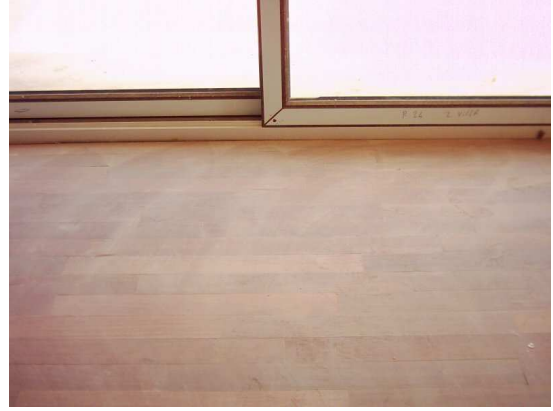
Resim 3.35. İnsan sağlığı açısından olumsuz, yerinde uygulanan masif parke.

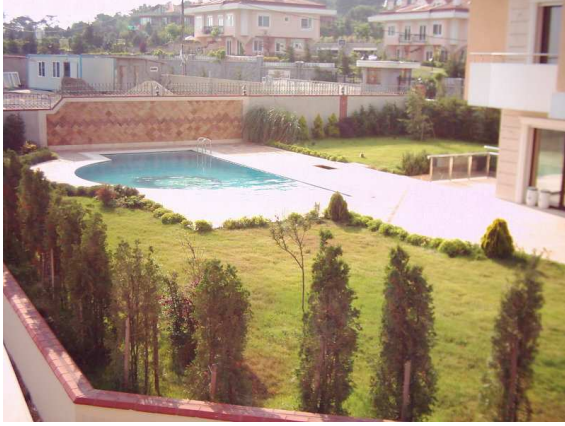
**Su Korunumu :** Yağmur suyu değerlendirilmemektedir. Bahçe düzenlemeleri kullanıcı isteğine göre yapılmakta, yürüme ve araç yolları dışında her yer çim ile kaplanmaktadır ( Resim 3.38 ). Bahçe yürüme - yaya yollarında traverten ve seramik seramik, garajda kırmızı tuğla ile araç yollarında kilitli parke kaplama kullanılmıştır ( Resim 3.37, 3.38, 3.39 ). Kullanılan şebeke suyu ve katı atıklar doğrudan kanalizasyona gönderilmektedir. Su korunumu sağlayan tesisat ekipmanı kullanımı yoktur.

Resim 3.36. Su tüketimini arttıran çim kaplama.

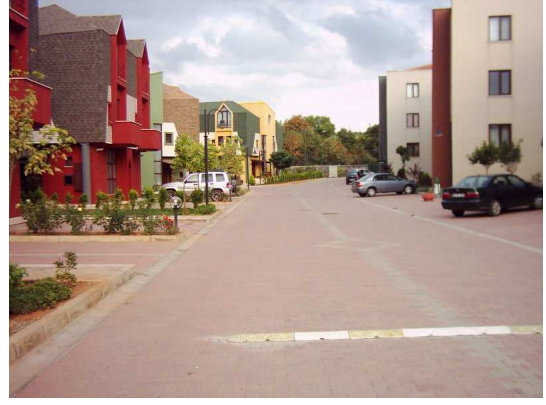
Resim 3.44. Site içerisinde korunmayan mevcut bitki örtüsü.

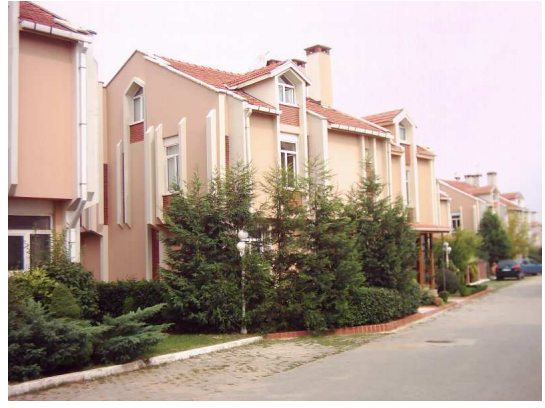
Resim 3.60. Doğal aydınlatma açısından yeterli olmayan bina cepheleri.

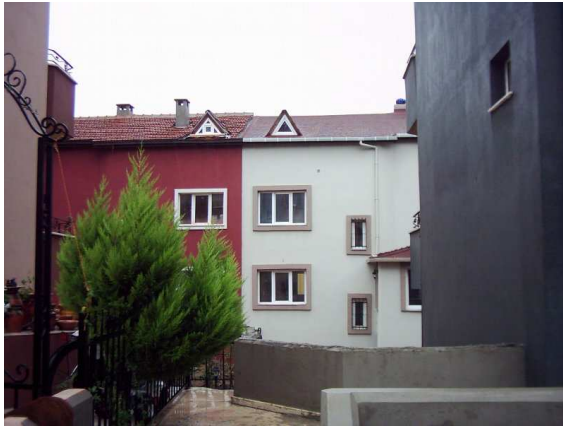
Resim 3.63. Isı korunumu sağlayan PVC doğrama.

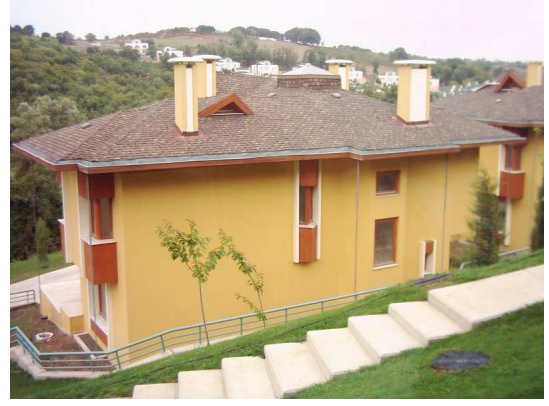
Resim 3.84. Güney cephelerde bulunan yetersiz pencere boşlukları.

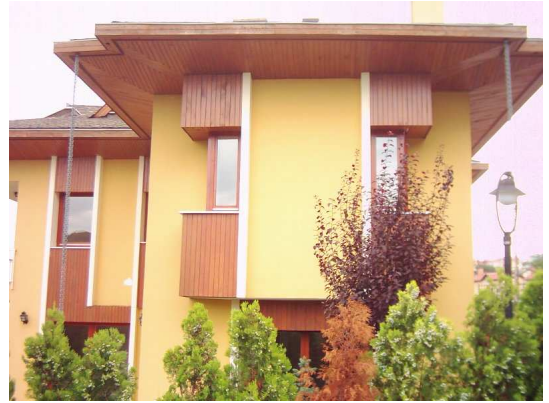
Resim 3.86. Bakım gerektirmesi nedeniyle olumsuz olan cilalı ahşap kaplama.

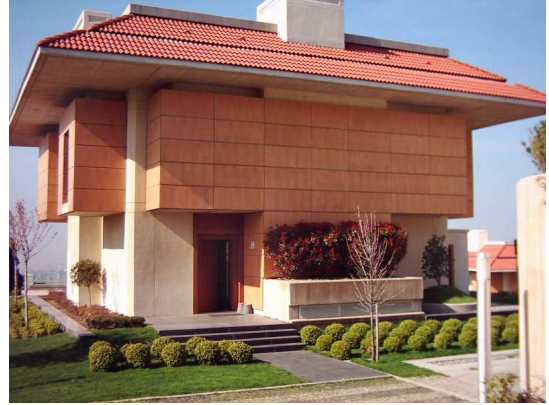
Resim 3.131. Güneşten faydalanma sağlamayan geniş pencere açıklıkları.
