**TARİHİ AHŞAP YAPILARDA ENERJİ VERİMLİLİĞİNİN**  
**ARAŞTIRILMASI: KOCAELİ ÖRNEĞİ**

**YÜKSEK LİSANS TEZİ**  
**MİMARLIK ANABİLİM DALI**

**RESEARCH OF ENERGY EFFICIENCY IN**  
**HISTORICAL WOODEN BUILDINGS: SAMPLE OF**  
**KOCAELI**

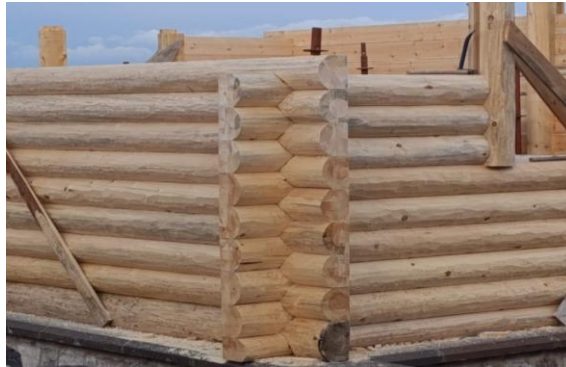
Ahşap yığma sistem ağacın doğal halde kütük şeklinde (**Şekil 2.2**) veya işlenerek kare, dikdörtgen formlarda masif kereste şeklinde yatay bir düzende birbiri üstüne konması ve köşelerinin geçme tekniği (lamba zıvana) ile birleştirilmesidir (**Şekil 2.3**). Daha çok geleneksel yöntemler kullanılarak birbiri üzerine dizilen parçalar belirli aralıklarla birbirlerine ahşap kavelalar veya metal çiviler/vidalar ile bağlanır. Ahşap, hem taşıyıcı hem de dış tesirlere karşı koruyucu malzeme durumundadır. Ahşap yığma duvarlar yuvarlak kesitli, kalas ve ya tahta duvar olarak farklı duvar şekillerinde görülmektedir. Kalas şeklinde olan duvarlar 2-5 cm. kalınlıklarda tahtalardan oluşmuştur **[Karpuz, 1987]**.

**Şekil 2.2:** Yığma ahşap sistemde köşe duvar birleşimi **[Yazar, 2025]**.

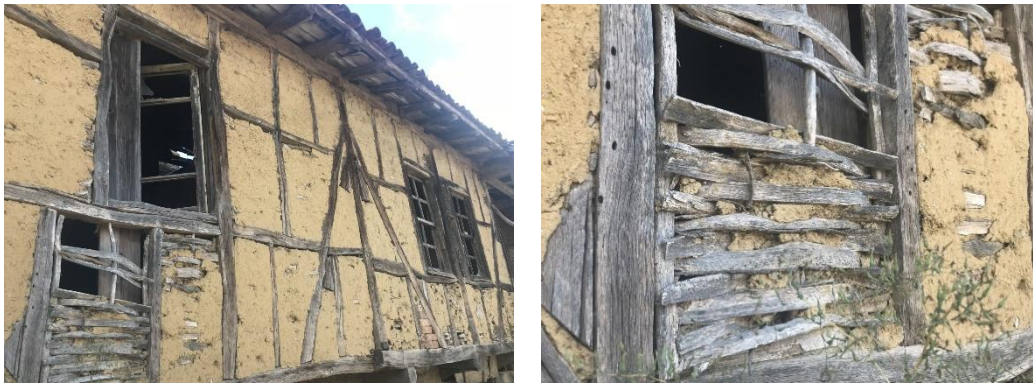
Bu verilere ek olarak, **Arslan [2018]** araştırmasında, Körfez bölgesinde yer alan Sipahiler ve Sevindikli köylerinde incelenen geleneksel kırsal konut örneklerinin tamamının iki katlı olduğu bu yapıların, zemin katları ahşap hatıllarla desteklenmiş kaba yonu taş duvarlar ile ahşap karkas sistem arasına uygulanan çeşitli dolgu teknikleriyle inşa edildiği, birinci katların ise, ahşap taşıyıcı iskelet içerisine yerleştirilen dal örgü dolgulu olduğu belirtilmiştir. Ayrıca, Derince ilçesi kırsalında yer alan köylerde de dal örgü dolgulu ahşap karkas yapı örnekleri görülmektedir (Şekil 2.6).

**Şekil 2.6:** Dal örgü duvar sistemi, Tahtalı Köyü/Derince [Yazar, 2018].

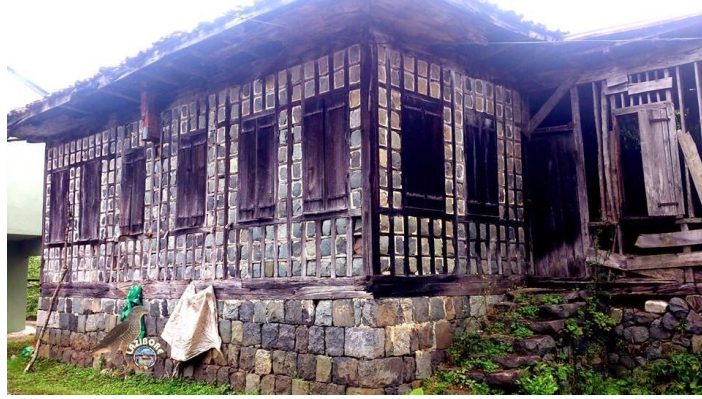
Karadeniz bölgesinde “Göz Dolma” tekniđi adı verilen diđer bir yöntemde ise geçme tekniđinde bağlantılarla, yatay ve düşey konumda, kareye yakın düzgün bir biçimde kurulmuştur (**Şekil 2.7**). Bu standart boşluklar düzgün kesilen veya doğal dere taşları ile doldurulmuştur. Ayrıca göz dolmadan ayrılan bir diđer dolma tekniđi Muskalı Dolma sisteminde ise, taşıyıcı sistem bağlantılarının çapraz parçalarla bağlanması sonucu elde edilen küçük üçgenlerden kurulmuştur. Aralarında çapraz ahşap parçalar ile üçgenler oluşturulur. Bu üçgen boşluklar içine kireç harç ile küçük taş parçaları yerleştirilir [**Hasol, 1997**].

**Şekil 2.7:** Göz dolma ahşap yapı [**Web 5**].

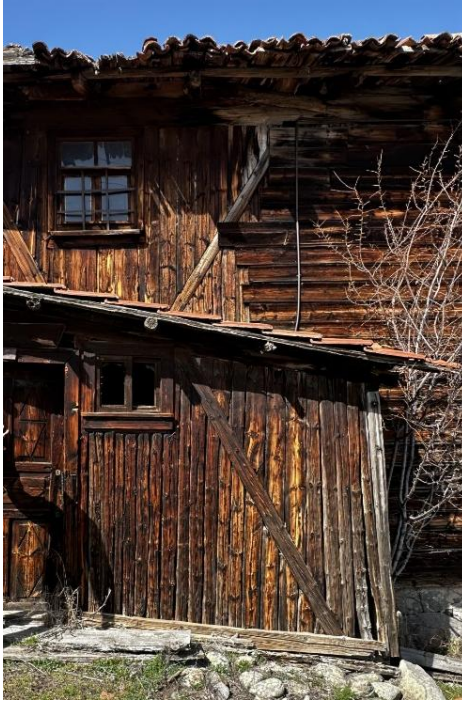
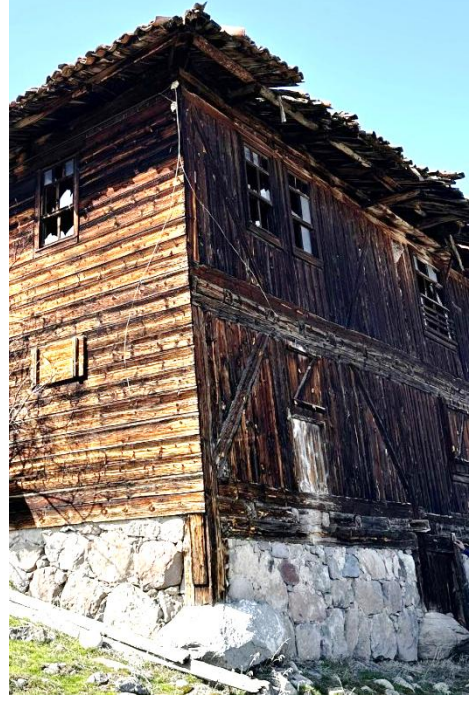
Dizeme olarak adlandırılan ahşap dolgulu hımış sistemde ise taşıyıcı dikme ve eğik elemanların arası düşey ya da yatay olarak düzenlenmiş az işlenmiş masif ahşap elemanlarla doldurulmaktadır. Ahşap karkas arasına ahşap elemanlar dikey olarak doldurulduğunda dikey dizeme yatay olarak dolgu yapıldığında ise yatay dizeme olarak çeşitlenmektedir (**Şekil 2.8**).

**Şekil 2.8:** Dizeme duvarlı yapı, Bolu [Yazar, 2025].

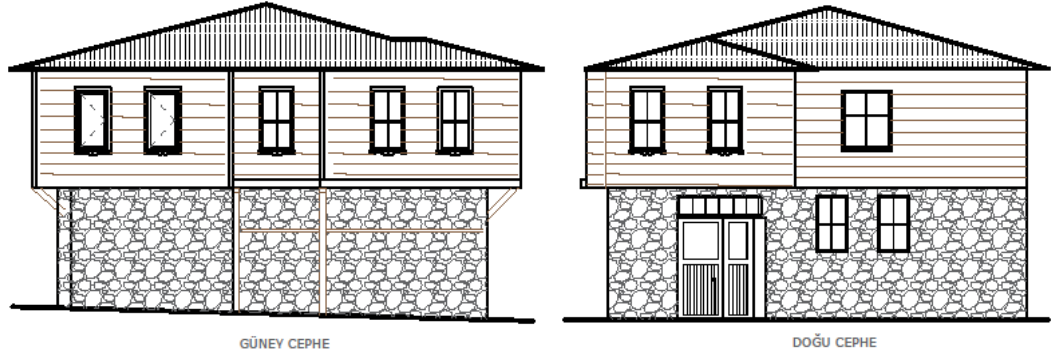
1. kat duvarları içeride ahşap karkas üzeri bağdadi çıta ve kırıklı kireç sıvadır, dış cephesi yalıbbaskı ahşap kaplama olup sonradan batı, kuzey ve doğu cephesinin büyük bölümü saç ile kaplanmıştır. Güney cephede ise özgün ahşap cephe kaplaması bulunur. Pencereleer özgün durumunda ahşap giyotin doğrama ve tek cam olup güneybatıda yer alan oda pencereleri PVC doğrama ve çift cam ile değiştirilmiştir. Zemin ahşap döşemedir. 1. kat yüksekliği 2.30 metre, tavan kaplaması çıtalı ahşap tavadır. Çatı, kırma çatı alaturka kiremit kaplıdır. Saçak altı ahşap kaplama mevcuttur (**Şekil 3.24**, **Şekil 3.25**).

Şekil 3.24: İlyas Bilir Evi güney ve doğu cephe çizimleri [Yazar, 2024].

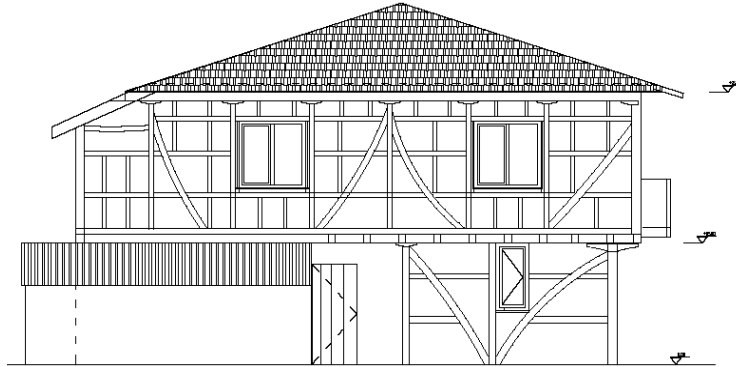
Şekil 3.36: Nizamettin-Zülfiye Evi Güney cephesi çizimi [Yazar, 2024].

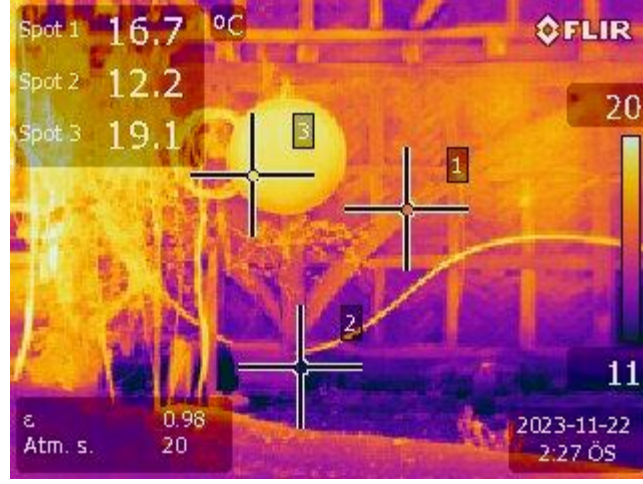
**Şekil 3.40:** Nizamettin-Zülfiye Evi kış dönemi kuzey cephe termal kamera ölçümü.
