**KENTSEL TİTREŞİMLERİN**  
**TARİHİ YAPILARA ETKİSİ**

**GÜL KIR**  
**YÜKSEK LİSANS TEZİ**  
**İNŞAAT MÜHENDİSLİĞİ ANABİLİM DALI**  
**DEPREM VE YAPI MÜHENDİSLİĞİ PROGRAMI**

**THE EFFECT OF URBAN VIBRATIONS  
ON HISTORICAL BUILDINGS**

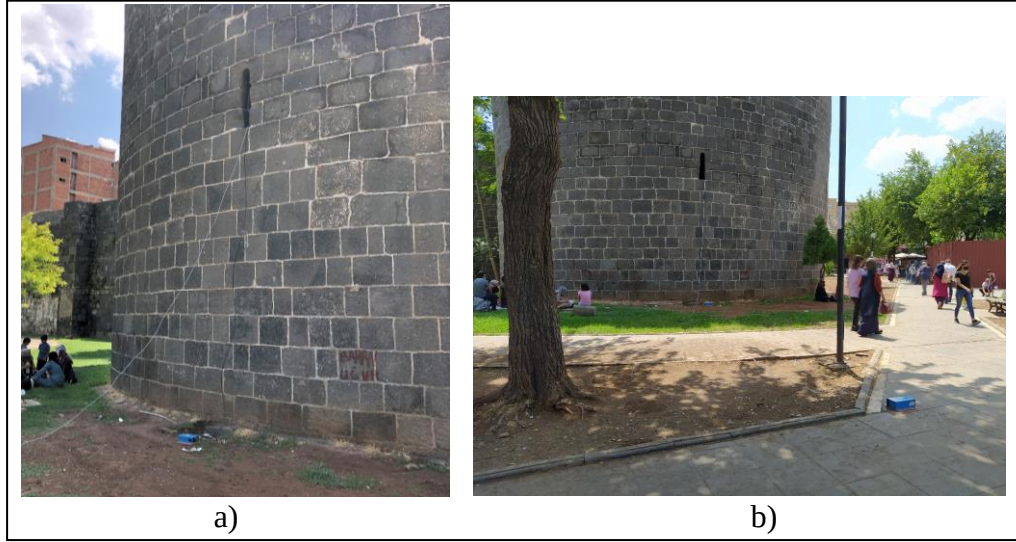
Şekil 2.16: a) Dağ Kapı Meydanı sur yapısı önü cihaz konumu, b) Dağ Kapı Meydanı sur yapısı çevresi cihaz konumu.

Çalışmanın beşinci aşamasında Diyarbakır ili Sur ilçesinde tarihi Diyarbakır Surları önündeki Dr. Yusuf Azizoğlu Caddesi üzerinden trafik kaynaklı çevresel titreşim kaydı alınmış ve çevresel titreşimlerin sur yapısına etkisi araştırılmıştır. Sur yapısı sonlu elemanlar modelinin kalibre edilebilmesi için cihaz, sur yapısının içine konumlandırılmıştır. Bu hat üzerinden alınan ivme kayıtları ile ivme-zaman, hız-zaman grafikleri ve fourier genlik spektrumları çizdirilmiştir.

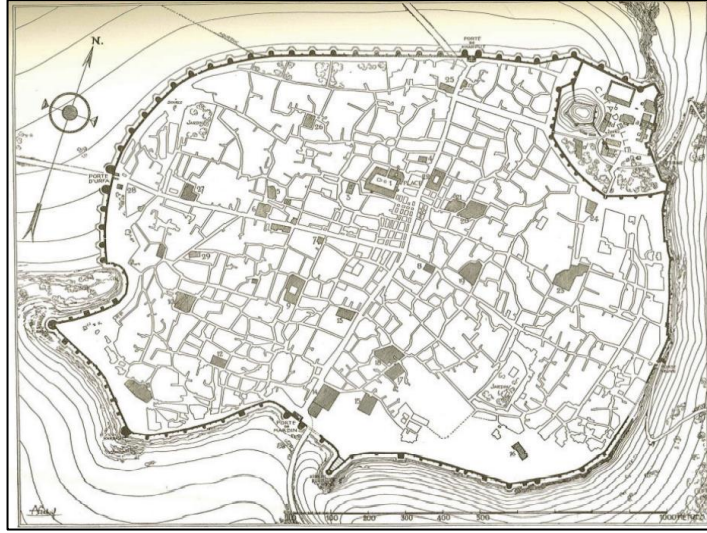
Şekil 3.2: Diyarbakır surları planı, 1932.

Dünyanın en iyi korunmuş şehir surlarından biri olan Diyarbakır surlarının en önemli özelliklerinden biri, ana yapı malzemesinin yöresel malzeme olan bazalt taşı olmasıdır. Sur duvarlarının ve burçların dış yüzeylerinde ince yonu bazalt taşı, iç yüzeylerde ise genellikle daha az işlenmiş, kaba yonu taşlar kullanılmıştır. Burçların kubbe ve tonozlarında tuğla malzeme, bazı yazıtlarda ise kireç taşı kullanılmıştır [Toprak ve Kavak, 2013]. Toplam uzunluğu yaklaşık 5 km olan surların yükseklikleri 8 m ile 12 m; genişlikleri ise 3 m ile 5 m arasında değişmektedir. Kenti çevreleyen surların kuzeydoğu köşesinde İç Kale yer almaktadır. Surların ilk inşa edildiği bölgenin İç Kale'nin bulunduğu yer olduğu farklı kaynaklarda ifade edilmiştir [Şahin Güçhan, 2005]. Aşamalı olarak inşa edilen Diyarbakır surlarında toplamda 82 adet burç ve 4 adet ana giriş kapısı bulunmaktadır. Bu kapılar Dağ Kapı, Urfa Kapı, Yeni Kapı ve Mardin Kapı olarak isimlendirilmiştir. Burçlar genellikle 3 ya da 4 katlı olarak inşa edilmiş olup içlerinde üst katlara erişim için birer adet merdiven bulunmaktadır. Üst kat döşemelerinde kubbe, kemer ve tonozlar kullanılmıştır. Burçların ve sur duvarlarının kalınlığı yaklaşık 1.40-5.00 m arasında değişmektedir [Nabikoğlu ve Dalkılıç, 2003]. 1930 yılında şehrin hava almasına engel olduğu gerekçesiyle Valilik emriyle, Dağ Kapı civarındaki surların bir bölümü yıktırılmıştır. Fransız arkeolog ve gezgin olan Albert Louis Gabriel'in 1932 yılında Millî Eğitim Bakanlığı'na verdiği ayrıntılı raporla yıkımın durdurulmasına karar verilmiştir. Olay sonrasında yapılan incelemelerde 3 burcun yıkıldığı tespit edilmiştir. Aynı zamanda Albert Louis Gabriel 1932 yılında Diyarbakır'da çeşitli çalışmalar yapmış ve şehrin planını hazırlamıştır [Kejanlı ve Dinçer, 2011], (Şekil 3.2).

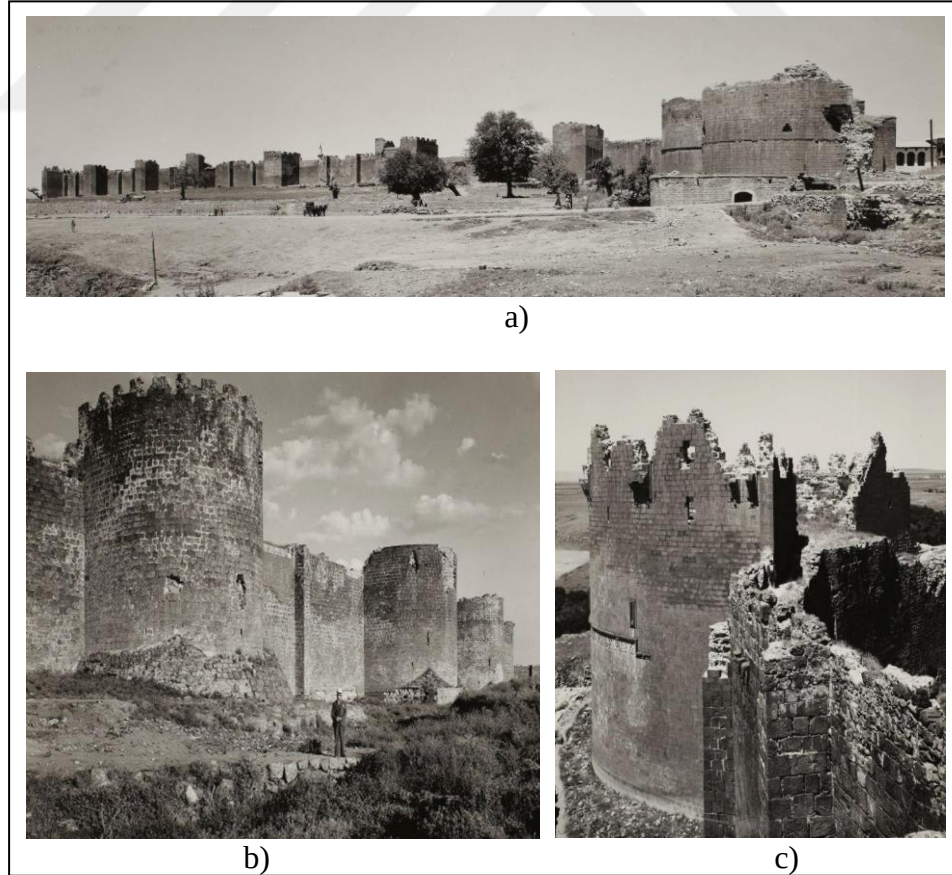
Şekil 3.3: a) 1930'larda Diyarbakır surları genel görünümü, b) 1930'larda Diyarbakır surlarına ait burçlar, c) 1930'larda Diyarbakır surlarında meydana gelen hasarlar.

İngiliz arkeolog ve sanat tarihçisi Keppel Archibald Cameron Creswell'in 1930'larda Diyarbakır'da yaptığı araştırmalarda surların ve bazı burçların hasarlı olduğundan bahsetmiş [Creswell, 1932] ve bu hasarları fotoğraflarla belgelemiştir.

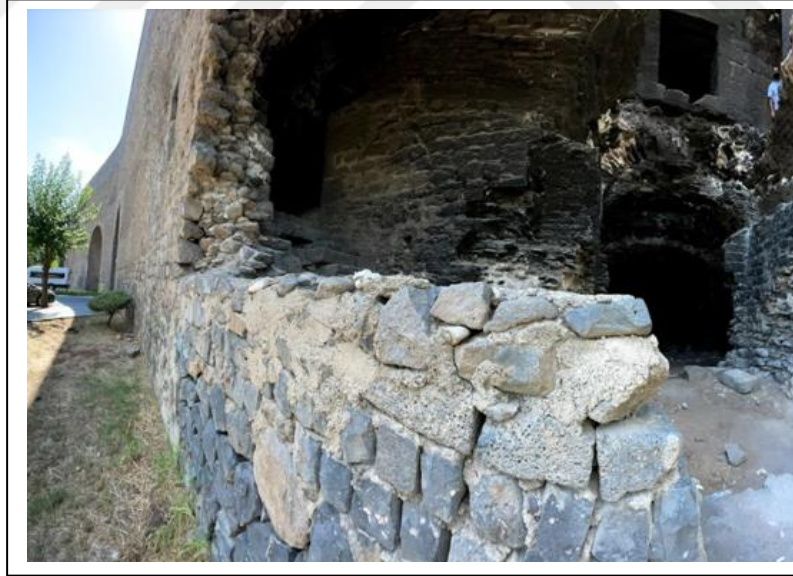
Şekil 3.6: Burçların giriş kapılarında oluşan yıkılmalar.
