**TARİHİ YAPILARIN DEPREM**  
**ETKİLERİ ALTINDA DEĞERLENDİRİLMESİ**

**SİNEM AYAZ AKASLAN**  
**YÜKSEK LİSANS TEZİ**  
**İNŞAAT MÜHENDİSLİĞİ ANABİLİM DALI**  
**DEPREM VE YAPI MÜHENDİSLİĞİ PROGRAMI**

**EVALUATION OF HISTORICAL  
BUILDINGS UNDER EARTHQUAKE**

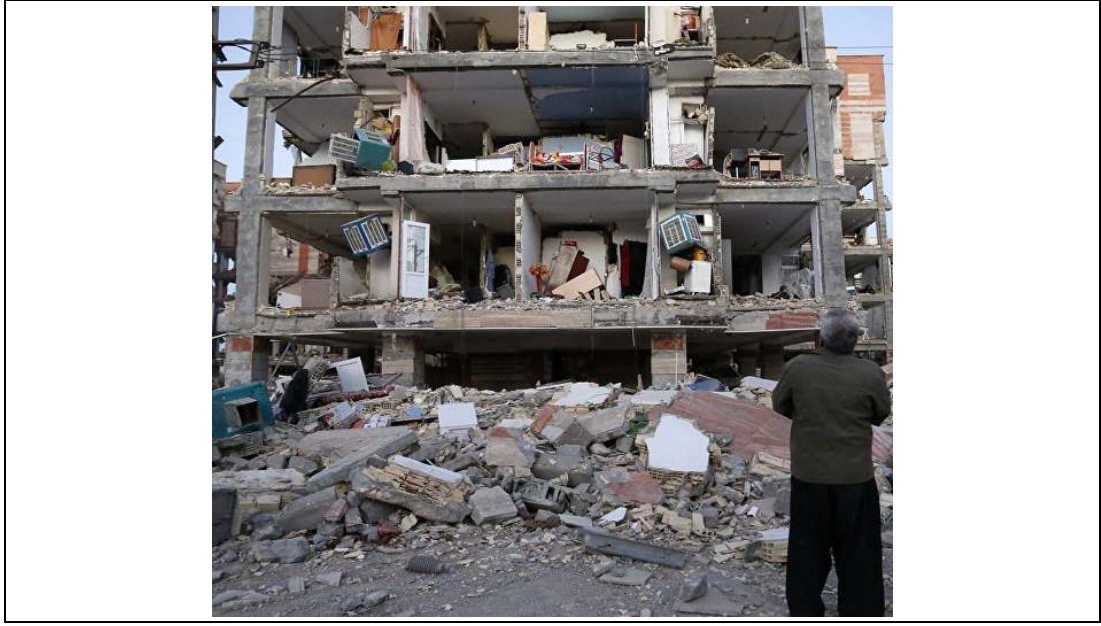
Bu farkın en belirginleri arasında betonarme yapılarda düzlem dışı kırılmalar olduğu görülür. Bu durum Şekil 2.15’de [38] görülmektedir. Betonarme yapılarda, dolgu duvarların taşıyıcılığı olmamasından dolayı düzlem dışı davranış veya herhangi bir sebepten dolayı dolgu duvarların yıkılmasında yapıda çökmeye neden olmaz. Yığma yapılarda ise durum bu şekilde değildir. Şekil 2.16’da [39] görüldüğü üzere yığma yapı duvarları düzlem dışı hareket sonucunda hasar oluşursa bu yapının taşıyıcı sistemini etkiler.

Şekil 2.15: Betonarme çerçeveli yapının dolgu duvarlarının düzlem dışı hareketi sonucu göçmesi.

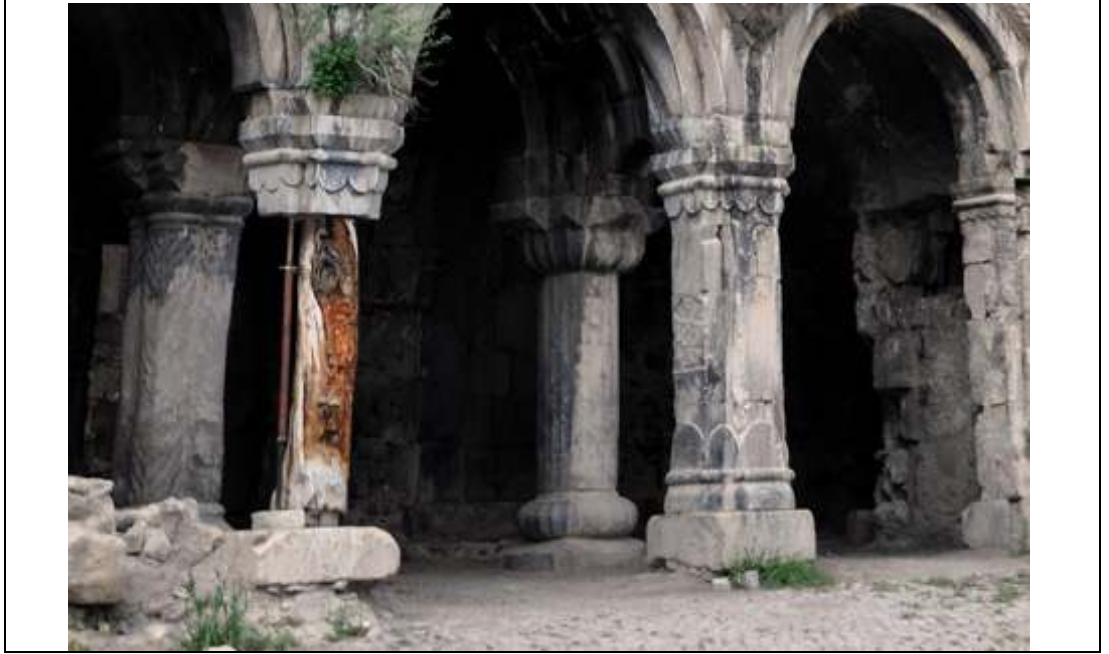
Payeler taş malzemeden yapılmıştır. Belirli kotlara kadar paye taşlarında yok olmalar gözlemlenmiştir.

Şekil 5.9: Sonradan eklenen ağaç destek.

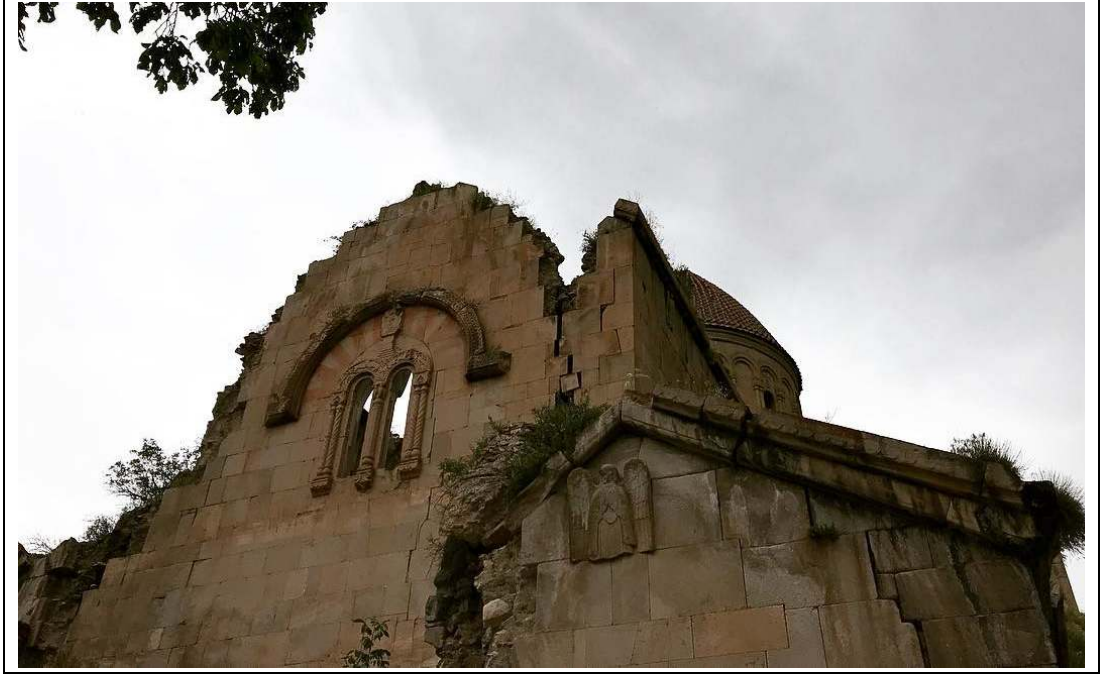
Batı cephesindeki duvarda ciddi çatlak mevcuttur. Şekilde 5.12’de [70] düzlemine dik doğrultudaki duvardan ayrıldığı görülmektedir. Tonozun yıkılması sonucu duvarı tutan bir rijitliğin olmamasından dolayı bu bölümde duvar düzlem dışı davranış yapmaktadır.

Şekil 5.12: Batı cephesinin düzlem dışı davranış yapan duvarı.
