**İSTANBUL'DA YENİDEN İŞLEVLENDİRİLEN ENDÜSTRİ  
YAPILARINDA KORUMA YAKLAŞIMLARI :  
HALIÇ YERLEŞİMİ ÖRNEĞİ**

**DİLAN ÇALIŞ  
YÜKSEK LİSANS TEZİ  
MİMARLIK ANABİLİM DALI**

**CONSERVATION APPROACHES TO  
THE RE-USE OF INDUSTRIAL BUILDINGS  
IN ISTANBUL: THE GOLDEN HORN  
SETTLEMENTS**

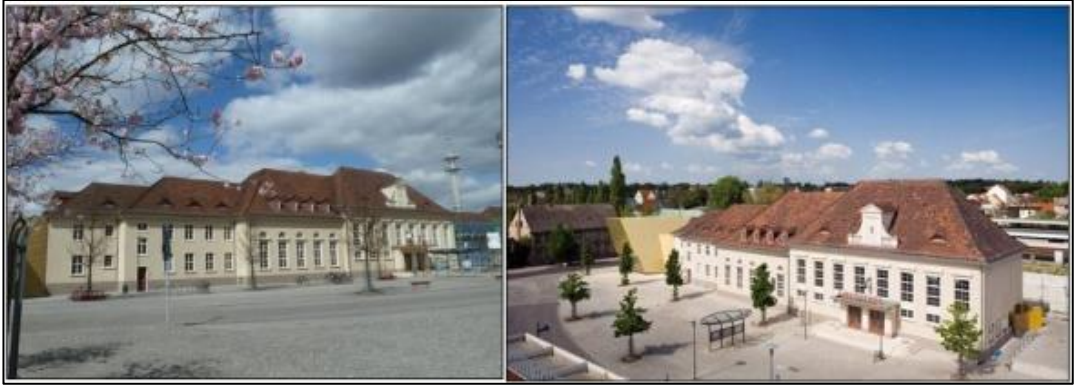
Şekil 2.12: a) Luckenwalde Tren İstasyonu işlev değişimi sonrası cephesi, b) Luckenwalde Tren İstasyonu işlev değişimi sonrası cephesi.

Çevrenin coğrafi özellikleri ve toplumsal ihtiyaçlar doğrultusunda verilecek yeni işlev yapıların doğru bir şekilde ele alınmasını ve korunmasına yardımcı olmaktadır. Haliç’de bulunan endüstri yapılarının kıyı şeridinde yerleşmiş olmaları dikkat çekmektedir. Bu yapıların Haliç’in doğal liman özelliğinden faydalanmak istemişlerdir. Yine aynı şekilde kent içerisinde bulunan cami, han ya da hamam yapıları kullanıcının yoğun olduğu merkezi konumlara yerleşmişlerdir. Bu konuda bir örnek vermek gerekirse Luckenwalde Tren İstasyonu’nun konum olarak kent merkezine yakın olması, toplumun her kesimine hitap edecek şekilde kütüphane işleviyle yeniden ele alınmasına olanak sağlamıştır (Şekil2.12) [Web9].

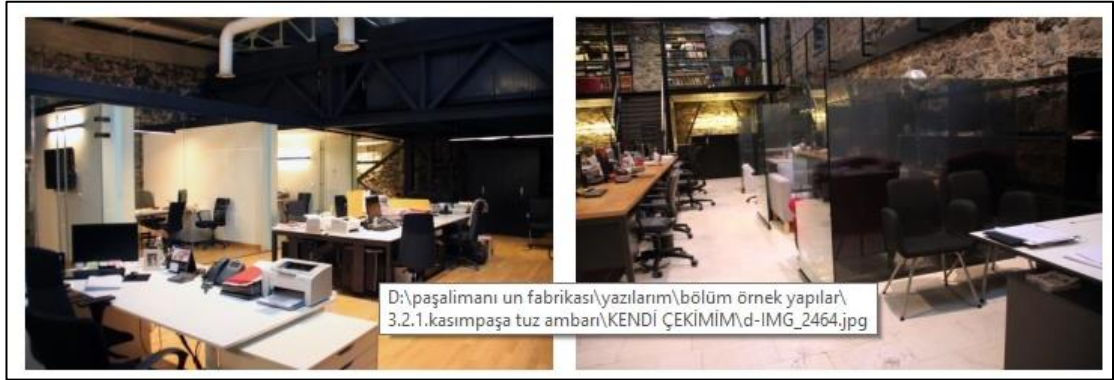
Şekil 2.14: a) Kasımpaşa Tuz Ambarı bölücü eleman ekleri, b) Kasımpaşa Tuz Ambarı iç mekan müdahaleleri.

bölücü elemanlarla ofis işlevine uygun yeni mekanlar yaratılmıştır (Şekil 2.14) [Seçil Kona Arşivi,2015].

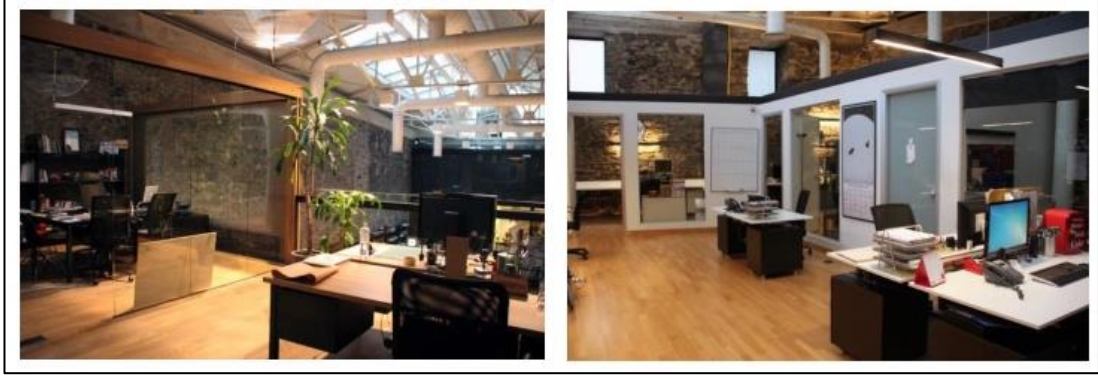
Şekil 2.15: a) Kasımpaşa Tuz Ambarı bölücü eleman ekleri, b) Kasımpaşa Tuz Ambarı iç mekan müdahaleleri.

Mekanın farklı hacimlerden oluşması, tek açık bir hacimden oluşması, geçirgen öğelerden oluşması sonucu oluşan hacim düzeni mekanın insanlar üzerinde bir anlam bulmasında ve algılanabilirliğin oluşmasında etkilidir. Bu nedenle tarihi yapının hacimsel düzenini ve yapının algısını korumak tarihi yapının sürdürülebilir bir şekilde korunmasını sağlamaktadır. Tek bir hacmi işlev doğrultusunda bölmek yada birden fazla hacmi tek hacim olacak şekilde yapılan müdahalelerin tarihi yapıların özgün hacimsel kurgusunu korumak amacıyla geri dönüşümlü şekilde yapılmalıdır (Şekil 2.15) [Seçil Kona Arşivi,2015 ].

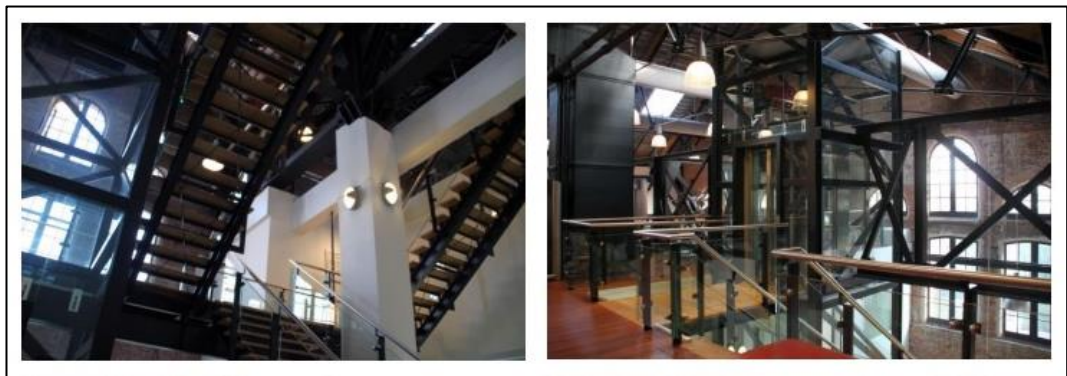
Şekil 2.16: a) Voster Gazfabrik sirkülasyon alanı, b) cam – çelik kullanımı.

Yapıya eklenecek sirkülasyon elemanları, strüktür elemanları, döşeme elemanları vb. öğelerin yapının özgün dokusunu bozmayacak şeffaflıkta olmalıdır. Yapılan her müdahalede kullanılan yeni malzemenin özgün yapıdan bağımsız olarak sökülebilir şekilde yapılması gerekir. Örnek olarak Voster Gazfabrik yapısının iç mekanda yapılan müdahalelerinde çelik-cam malzemeler yapının dokusunu uygun olarak farklı bir sütrüktür ile eklenmiştir (Şekil 2.16) [Seçil Kona Arşivi,2015 ].

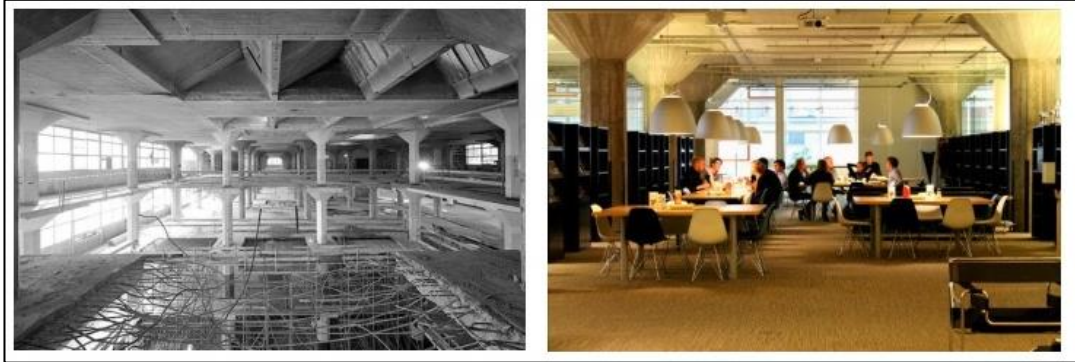
Şekil 2.17: a) Las Palmas, Rotterdam yapısı taşıyıcı mantar kolonlar eski hali, b) Rotterdam yapısı taşıyıcı mantar kolonlar yeni hali, Hollanda.

Tarihi yapıların korumak özgün elemanlarının doğru bir şekilde ele alınmasıyla mümkündür. Yapıların mevcut halinin güncel ihtiyaçlar doğrultusunda şekillenmesi, strüktürel sistemin gerekli noktalarda güçlendirilmesi, sirkülasyon elemanlarıyla dolaşımın sağlanması şeklinde müdahalelerle yeniden kullanımı sağlanmaktadır. Yapıların işlev değişimi sonucunda ek ilaveler yapılması kolon, kiriş ve duvar elemanlarının da yenileme gereksinimini ortaya çıkarır. Las Palmas, Rotterdam yapısında taşıyıcı mantar kolonlar güçlendirilerek strüktür elemanları açık bir şekilde tasarıma eklenmiştir (Şekil 2.17) [Web11].

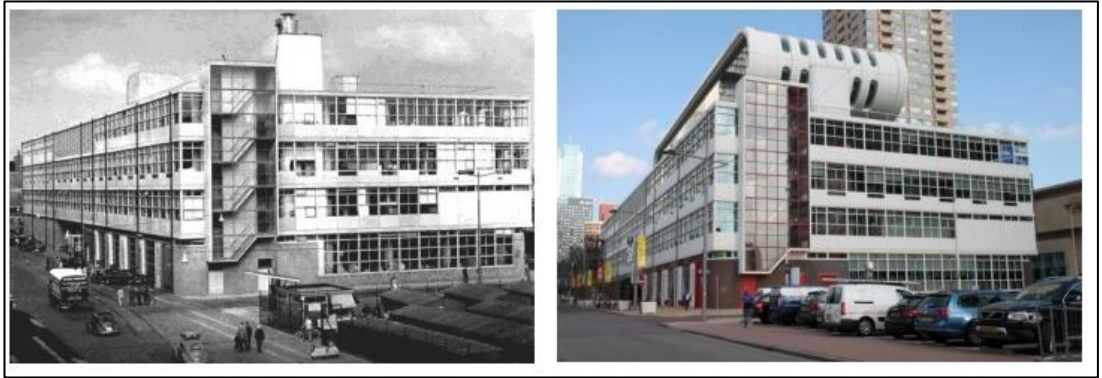
Şekil 2.18: a) Las Palmas, Rotterdam yapısı 1955 cephesi, b) Las Palmas, Rotterdam yapısı dönüşün sonrası cephesi.

Tarihi yapının mekan kurgusu ve plan düzeninde yapılan değişiklikler cepheye de müdahale edilmesine sebep olmaktadır. Bu müdahaleler açık mekanların bölücü elemanlarla bölünmesi ve yapılara asma kat yapılması durumunda cephede bulunan büyük pencerelerin bölünmesi şeklinde olabilmektedir. Cepheye yapılan müdahalelerin az olacak şekilde basit onarımlar ve temizleme şeklinde olması yapıların doğru bir şekilde korunmasını sağlar. Las Palmas, Rotterdam yapısı yeniden işlevlendirme sırasında çatının tamamen farklı bir sistemle yeniden ele alınması yeni bir çatı tasarımı oluşturmuş ve bununla birlikte yapıya yeni bir cephe kazandırmıştır (Şekil 2.18) [Web12].

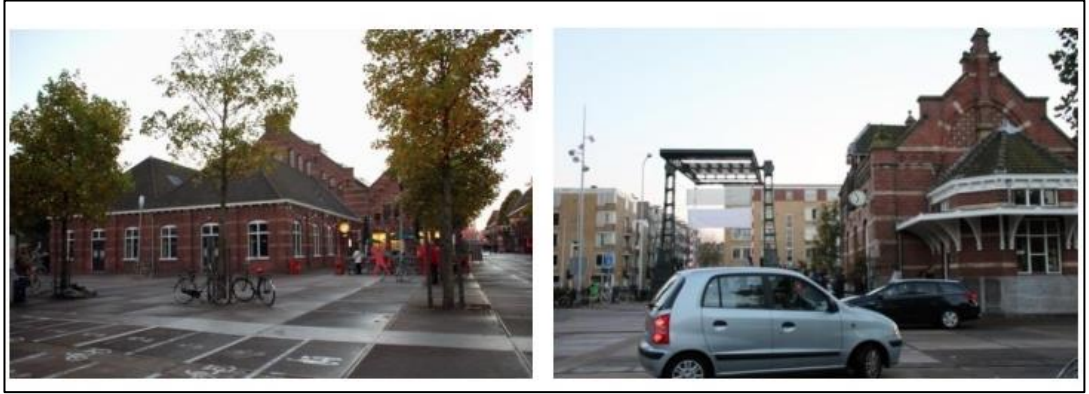
Şekil 2.19: a) Westergasfabriek-Cultuurpark bisiklet park alanı, b) otopark alanı.

Yapının yeniden işlevlendirilmesi sırasında çevresi ile etkileşimini sağlayan duraklar, otoparklar, ulaşım noktaları, mobilyalar, peyzaj alanları, aydınlatmalar ile yeniden düzenlenmesi gerekir. Westergasfabriek havagazı fabrikası kültür merkezi olarak yeniden işlevlendirilmiş ve bu aşamada çevresiyle beraber düşünülerek müdahale edilmiştir (Şekil 2.19, 2.20) [Seçil Kona Arşivi,2014].

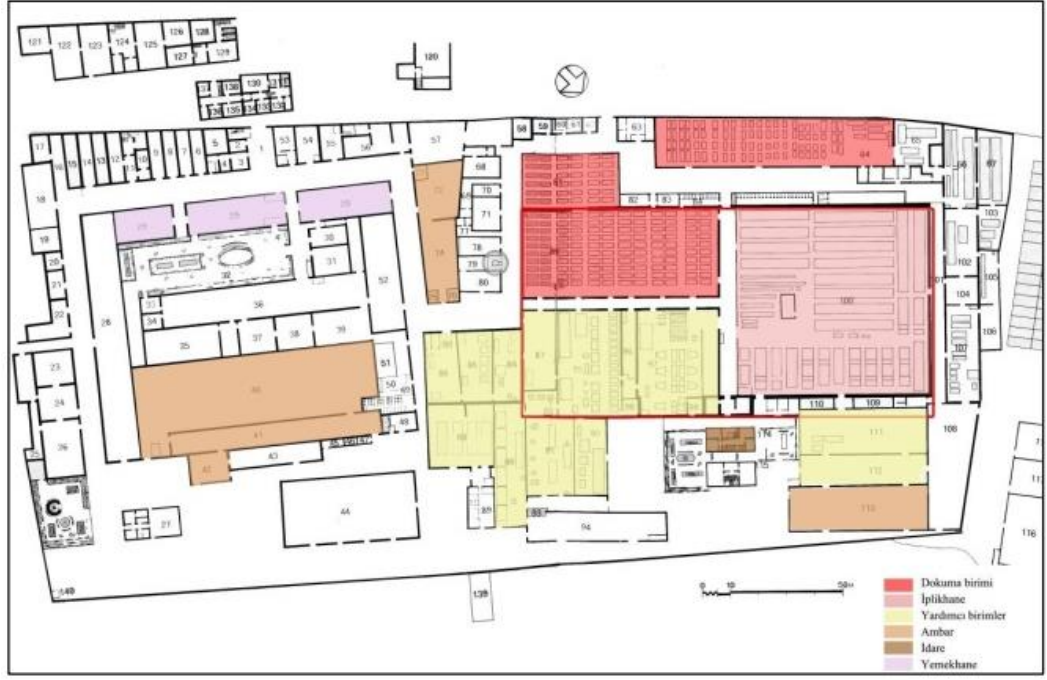
Şekil 4.4: 1986 Öncesi Feshane planı.

İstanbul 1 Numaralı Kültür Varlıklarını Koruma Bölge Kurulu'nun arşiv belgeleri incelenerek bilgi edinilmiştir. 1977 yılında İstanbul 1 Numaralı Kültür Varlıklarını Koruma Bölge Kurulu Müdürlüğü tarafından Sümerbank Defterdar Fabrikası adı altında tonozlu yapısı ve cephede bulunan çeşme yapıları tescil edilmiştir. Fabrika ana binası ve tonozlu yapının üst katında bulunan köşk odası olarak bilinen birim 1986 yılında tescil edilmiştir. Yapının bu yılda tescil edilmesiyle beraber fabrika içinde bulunan yapıların teknoloji tarih müzesi yada teşhir salonu olarak kullanımı önerilmiştir (Şekil 4.4) [Küçükerman ,1988a].

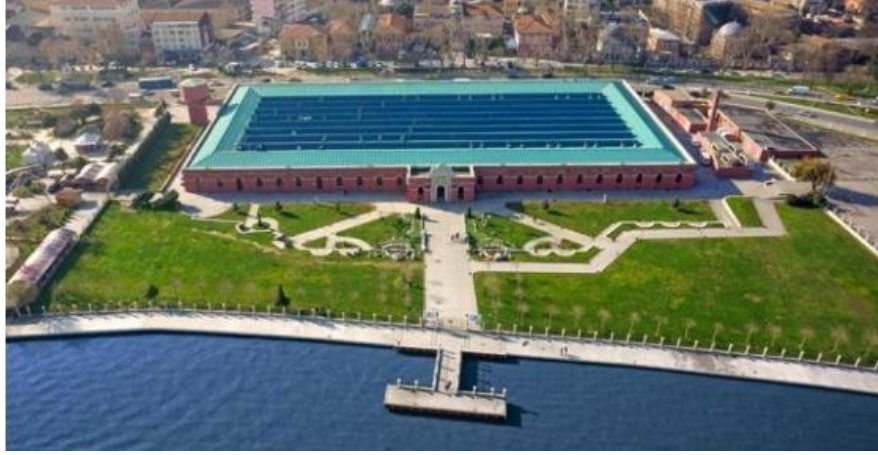
Şekil 4.6: Feshane 2019 yenileme çalışmaları öncesi.

1998 yılında Mehmet Ekiz tarafında projelendirilen Feshane’de proje esasları kapsamında bütüncül mekan yaklaşımı izlenmiştir. Duvar,kolon ve diğer öğeler

bölücü eklerle kaplatılmadan özgün mekan büyüklükleri korunmuş ve mekan boyutlarına göre işlev verilmiştir. Sergi, fuar, müzayede, kongre ve davetler gibi farklı işlevleri barındıran projede 56000 m2 açık alan peyzaj kapsamında el alınmıştır. Bu alanın 18000 m2 si katılımcılara ait otopark ve Eyüp semti için yürüme yolları, seyir alanı, çocuk parkı, bahçe restoran gibi işlevler ile kentsel olarak bütüncül bir yaklaşım sergilenmiştir. 1999 yılında tamamlanmıştır (Şekil 4.6, 4.7) [Kurul Arşivi].

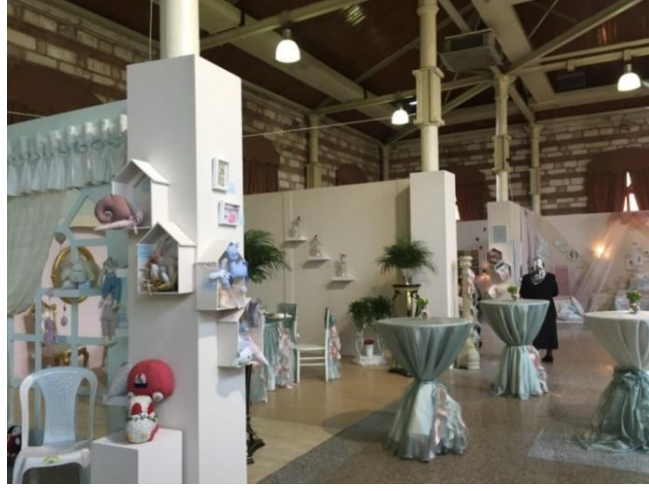
Şekil 4.8: Sergi standları, çelik kolonlar, almaşık kaplama duvar.

Yeniden işlevlendirme çalışmaları kapsamında farklı mekanlar, malzemeler ve elemanlar eklenmiştir. Özgün kabayonu taş duvar örgüsü müdahaleler sonucunda dış cephede sıva ile kaybolmuştur. İç mekanda büyük salonda beden duvarlarındaki

almaşık taş örgüsü korunmuş fakat diğer duvarlarda bu özgün taş örgüsü sıva ile kapatılmıştır (Şekil 4.8) [Köksal, 2005].

Yapının mekan kurgusunda bütüncül bir yaklaşım benimsenmeye çalışılsa da bölücü ara duvarlar ve ahşap bölücü elemanlar eklenmiştir (Şekil 4.8) [Kurul Arşivi]. Feshane'nin özgün dökme kolon elemanları büyük salonda açık plan kapsamında sergilenmiş olsa da yapının çoğunda muhdes tuğla duvarlar ve bölücü elemanlar nedeniyle gizlenmiştir. Bazı mekanlarda özgün ahşap tavan kaplamaları korunmuş fakat yapının iç mekanlarında yoğunlukla asma tavan uygulanmıştır (Şekil 4.9) [Kurul Arşivi].

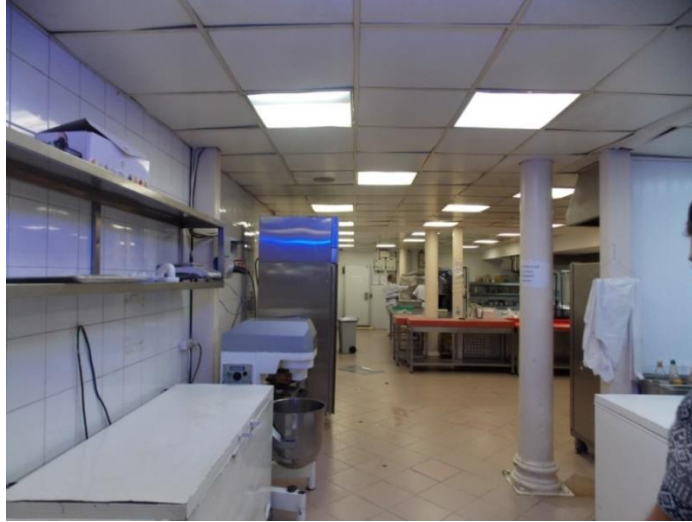
Şekil 4.10: Mutfak iç görünüşü.

Yapının bazı mekanlarında özgün ahşap tavan kaplamaları korunmuş fakat iç mekanlarında yoğunlukla asma tavan uygulanmıştır. Servis alanı olarak kullanılacak alanlarda ve asma katta uygulanan asma tavanlar ile yapının özgün çelik konstrüksiyonu ve ahşap tavan kaplamaları yok olmuştur (Şekil 4.10) [Kurul Arşivi]. Özgün ahşap tavanları korunan alanlarda ahşap kirişler ve kaplamalar açıkça sergilenmiştir (Şekil 4.11) [Kurul Arşivi].

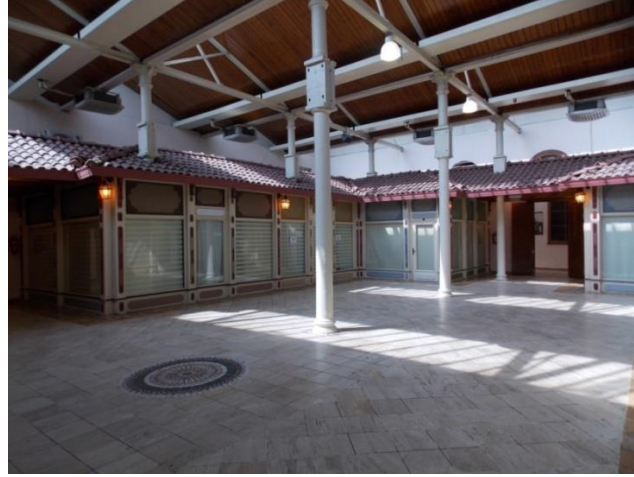
Şekil 4.12 : Küçük Bedesten dükkanlar.

Feshane'nin içerisinde küçük bedesten olarak adlandırılan dükkanların bulunduğu alan kendi içerisinde farklı çatı kaplaması ve pvc doğramalar kullanılarak yapılmıştır. Bedesten holü içerisinde yapının çelik kolonları ve tavan kaplamaları açıkça gözükmüş olsa dükkan içeriisinde kalan kolonlarla beraber alanda bütünlük sağlanamamıştır (Şekil 4.12) [Kurul Arşivi].

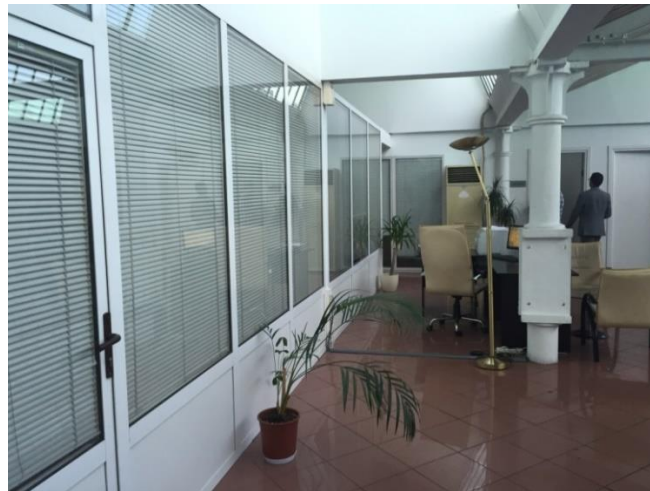
Şekil 4.13: Asma Kat hol iç görünüş- pvc bölücüler.

Yapılan yeniden işlevlendirme çalışmaları kapsamında asma kat eklenmiştir. İdari birimlerin yer aldığı asma katta bölücü pvcdoğramalı cam duvarlar ve bunun yanında muhdes tuğla duvarlar yapılmıştır. Özgün olmayan asma kat uygulaması nedeniyle bazı alanlarda vitraylı ahşap pencereler asma kat döşeme seviyesinin altında kalmıştır (Şekil 4.13) [Kurul Arşivi].

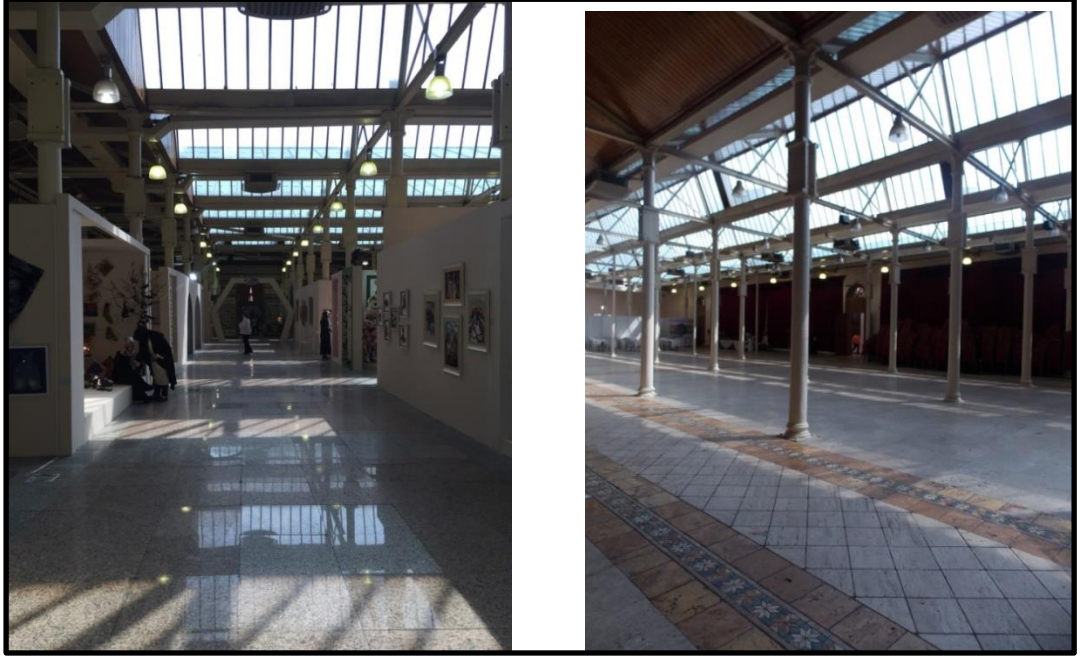
Şekil 4.14: a) Granit döşeme , b) Taş döşeme

Yapının döşeme kaplamalarında seramik, granit, karo mozaik ve taş malzemeler kullanılmıştır. Açık koridor ve sirlülasyon alanlarında granit döşeme yapılmıştır. Açık mekan olarak tasarlanan büyük salonda özgün taş döşeme korunmuştur (Şekil 4.14) [Kurul Arşivi]. Wc ve mutfak alanlarında seramik döşemeye yer verilmiştir. Asma kat ilavesi sırasında yapılan merdivenlerde mermer kaplamalar ve metal korkuluklar kullanılmıştır.

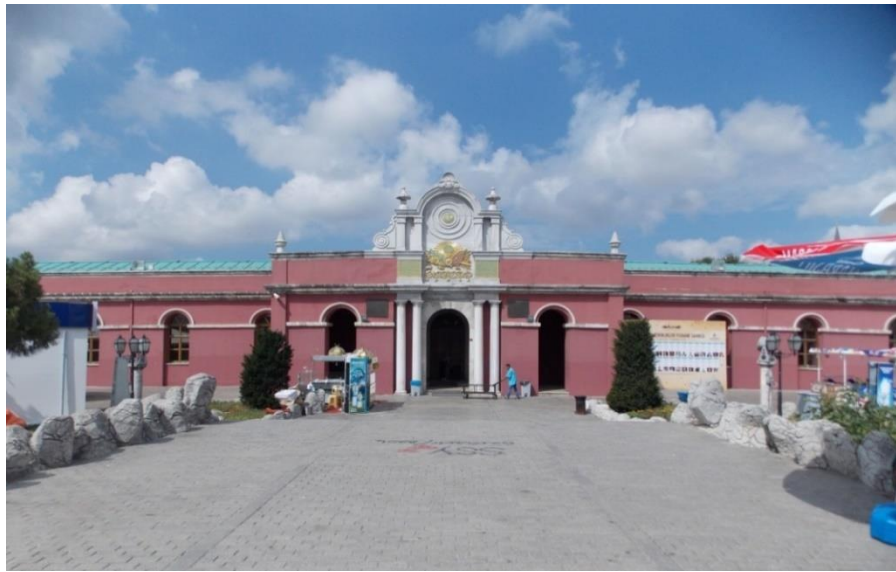
Şekil 4.15: Ana giriş kapısı(Cümle Kapısı) ve Kuzeydoğu cephesi.

Feshane'nin çatı kaplamaları ve iç mekandaki tavan kaplamaları ahşap-metal-cam olarak çeşitli mekanlarda farklı şekilde yapılmıştır. Çelik konstrüksiyonlu metal ve cam çatı kaplaması yapılmıştır. Cephedeki pencere üstlerinde beton kemerler ve beton kat silmeleri yapılarak özgün tuğla kemerler ve almaşık taş örgüsü gizlenmiştir (Şekil 4.15) [Kurul Arşivi].

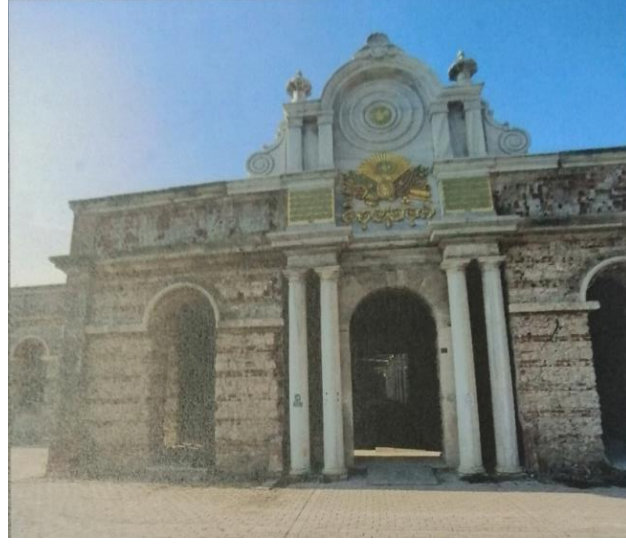
Şekil 4.16: Günümüzde devam eden uygulama, 2021.

2017 yılında Feshane'nin şehir müzesi olarak yeniden işlevlendirilmesi kapsamında yapılan proje çalışmaları esas alınarak 2018 yılında restorasyon çalışmaları başlatılmıştır. Restorasyonu günümüzde devam eden proje kapsamında iç ve dış duvarlardaki sıva raspaları sonucunda yapının özgün kabayonu taş-tuğla duvar örgüsü ortaya çıkarılmıştır (Şekil 4.16).

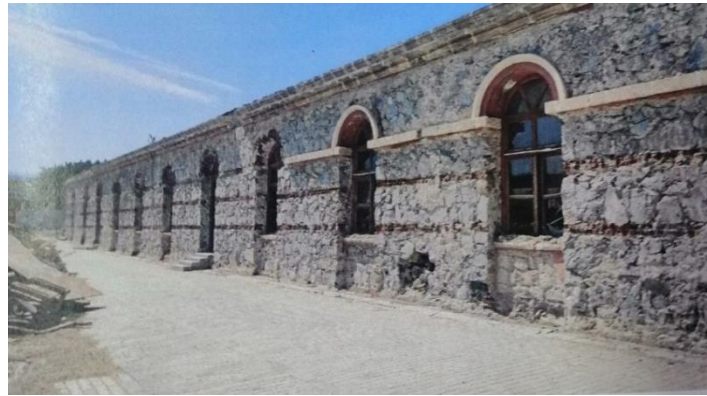
Şekil 4.17: Günümüzde devam eden uygulama, 2021.

Yapının tuğla ile kapatılan özgün birçok kemerli kapı ve pencerelerinin raspalar sonucu ortaya çıkarılmıştır (Şekil 4.17). Cephede özgün olan tuğla kemerler, kat silmeleri ve parapetler yeniden ele alınmıştır. Ara bölücü duvarlar kaldırılarak kolon elemanları ortaya çıkarılmıştır (Şekil 4.18). Eski saç çatı kaplaması sökülerek titanyum olarak yenilenmiştir. Proje çalışması günümüzde devam etmekle beraber 2022 yılında tamamlanması öngörülmektedir.

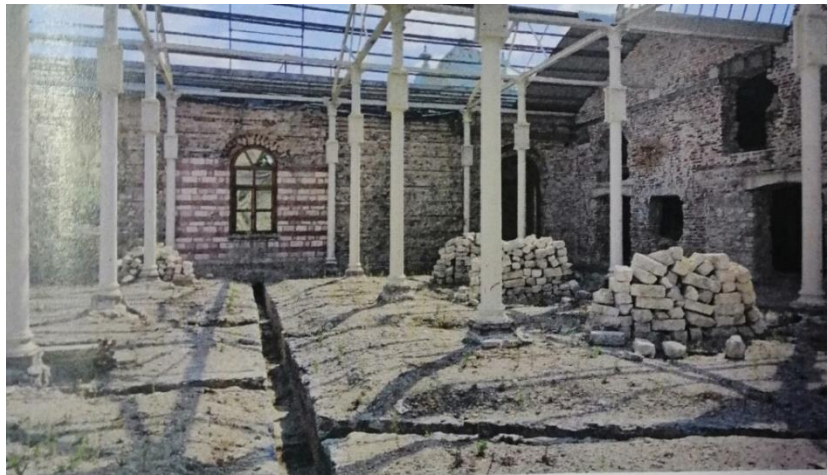
Şekil 4.19: Günümüzde devam eden uygulama ( Su kanalları), 2021.

Uygulama aşamasında sökülen döşeme kaplamaları ile yapının zemininde bulunan ; çatıdaki suyun tahliye edilmesini sağlayan, yapı içindeki kolonlarla birlikte çalışan balıksırtı şeklinde konumlanmış su kanalları gözlemlenmiştir (Şekil 4.19).

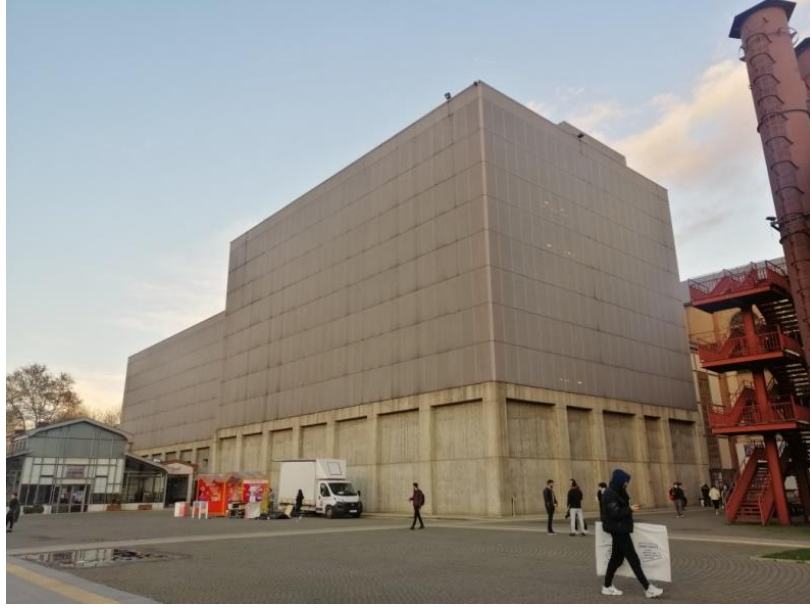
Şekil 4.27: ÇSM binası, 2021.

Yapı içerisindeki büyük ölçekli makineler paslanmalarını önlemek amacıyla işlem görmüşlerdir. Yapının çelik strüktürü aynen korunmuştur. Gerekli noktalarda yapının güçlendirilmesi için ek çelik taşıyıcılar eklenmiştir. Yapıya eklenen yeni

elik elemanlar ve sirkulasyon elemanları farklı renk tonunda kullanılarak eski dokudan ayrıştırılmıştır.

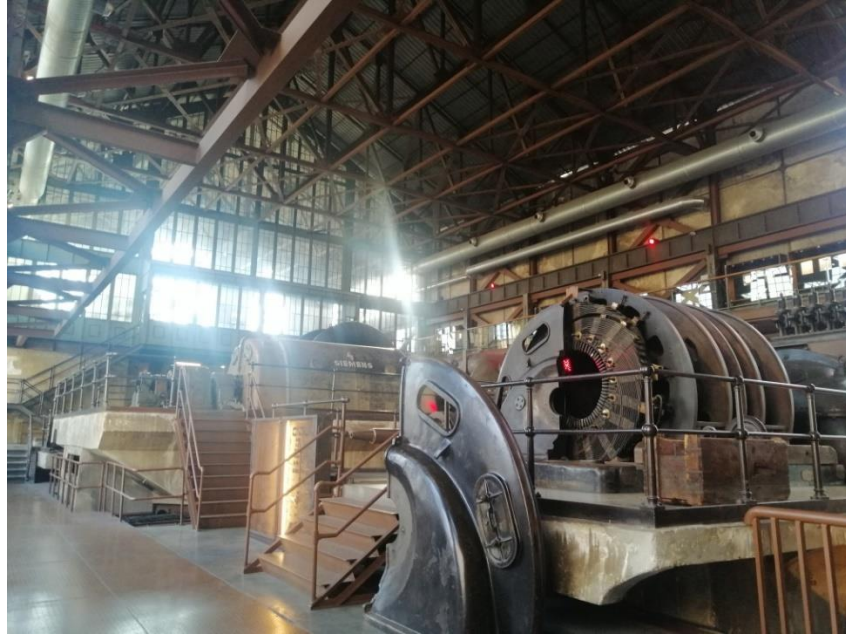
Şekil 4.30: Enerji Müzesi iç mekan, 2021.

Enerji Müzesi'ne dönüştürülen 1 ve 2 numaralı makine daireleri ele alınırken yapının betonarme strüktürünün özgün dokusuna hiç dokunulmadan tüm dokularıyla beraber korunmuş ve dışta bulunan çelik taşıyıcılar yeni çelik taşıyıcı makaslarla güçlendirilmiştir (Şekil 4.30).

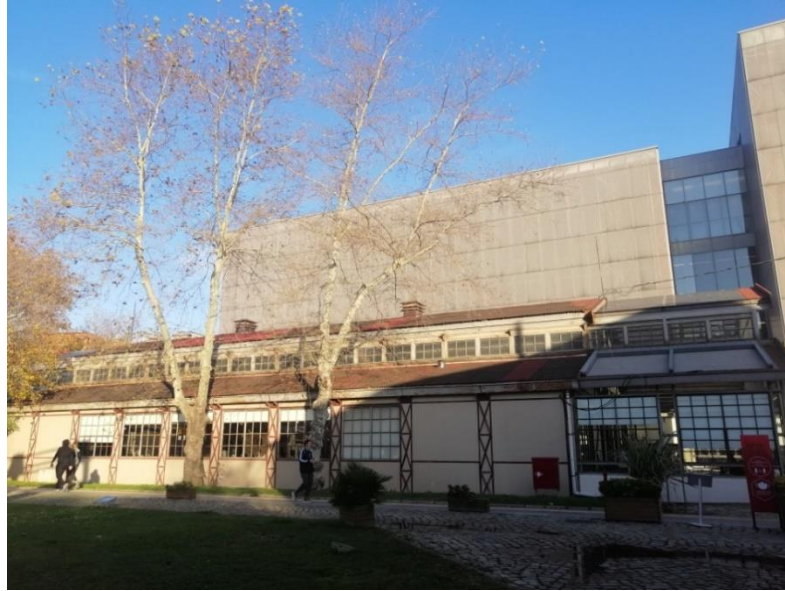
Şekil 4.31: Kış bahçesi olarak eklenen birim ve tarihi yapı –Cafe, 2021.

Tesisteki küçük yapılara bakıldığında müze ve kampüs yapılarına yakın olan atölye birimleri cafe olarak , güneyde bulunan ambar yapısı ise sergi alanı ve ek atölyeler olarak yeniden işlevlendirilmiştir (Şekil 4.31). Kütüphane olarak yeniden işlevlendirilen yapılar 1 ve 3 numaralı kazan daireleridir. Santral içinde bulunan eski lojman yapıları rezidans yapıları olarak yeniden ele alınmıştır. Kuzeyde bulunan tesise sonradan eklenen atölye yapıları üniversitenin eğitim birimleri olarak yeniden işlevlendirilmiştir.

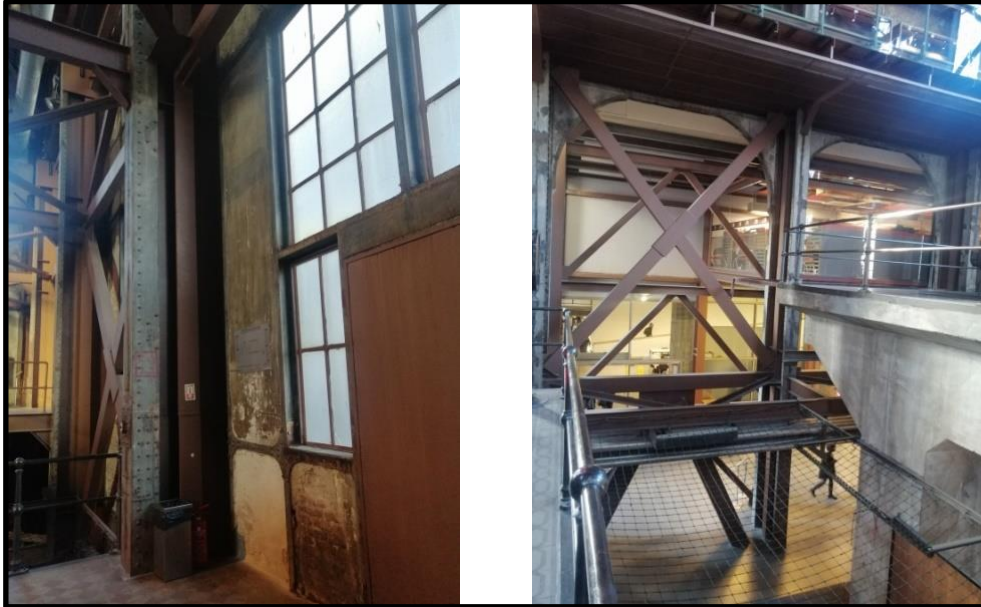
Şekil 4.37: a) Çelik müdahaleler, b) Eski-yeni strüktür, 2021.

Yapı içerisinde özgün taşıyıcı elemanlarına ek olarak çelik konstrüksiyon ilave edilmiştir. Zemin katta özgün betonarme duvarlar ve çelik taşıyıcılar yeni müdahalelerden ayrılmaktadır (Şekil 4.37). Yapılan müdahalelerde yeni yapılan çelik taşıyıcılar farklı renklerde boyanarak eskiyle arasında yanlısama olması engellenmiştir. Geniş kat yüksekliği ile yapının çelik makaslı çatı sistemi vurgulanmıştır. Yapının cephesinde temizleme gibi bir müdahale yapılmamıştır.

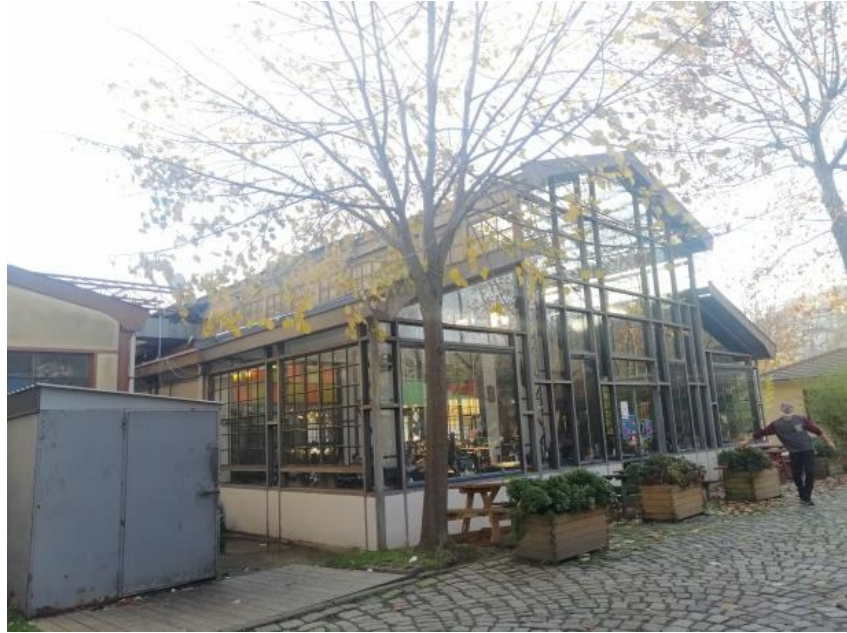
řekil 4.41: Cafe, 2021.

Santral içerisinde bulunan cafe olarak ele alınan tarihi yapının çelik konstrüksiyonlu çatı sistemi özgün olarak korunmuştur. Yapının iki kısa kenarına eklenen kış bahçesi olarak kullanılan camekan birimler, tarihi yapının tek duvarına konumlanmış olup kütleli olarak özgün yapıya uyumlu yapılmıştır (Şekil 4.41).

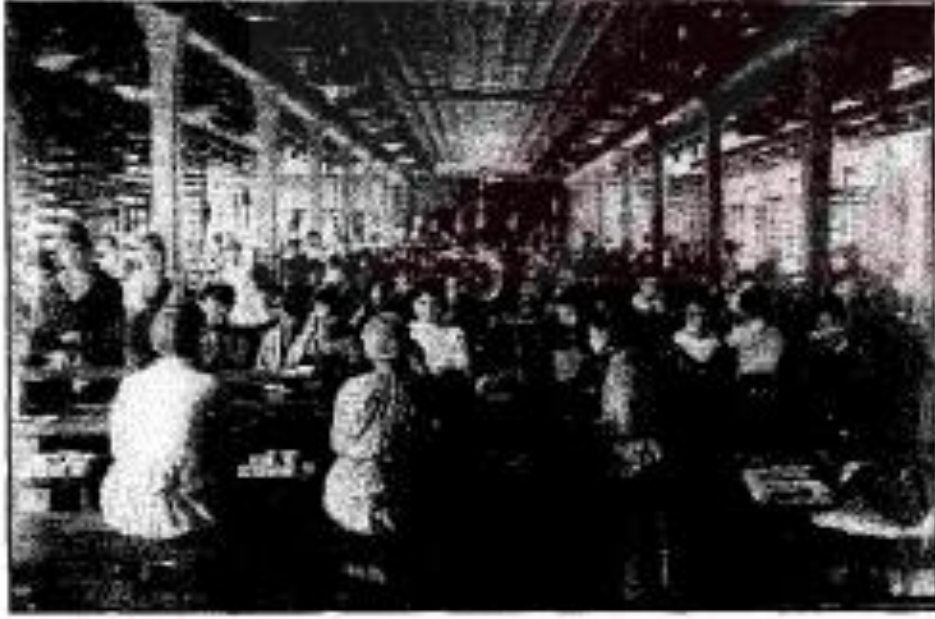
Şekil 4.43: Cibali Tütün Fabrikası eski hali.

Yapının tasarımı ve planlaması Alexandre Vallauray’e ait olup yapıları birbirine bağlayan geçitlerden ve avlulardan oluşmaktadır. Eugene Bottazi 20.yy başlarında fabrika yapısına ekler yapmıştır. Eski fotoğraflarına bakıldığında taşıyıcısının çelik döküm kolonlar olduğu, tuğla volta döşemelerden oluştuğu ve demir-cam malzemenin kullanıldığı görülmektedir. Yapının tavan ve döşeme kaplamaları ise ahşaptır [Alioğlu ve Alper, s18, 1998] (Şekil 4.43) [İstanbul,1994a].

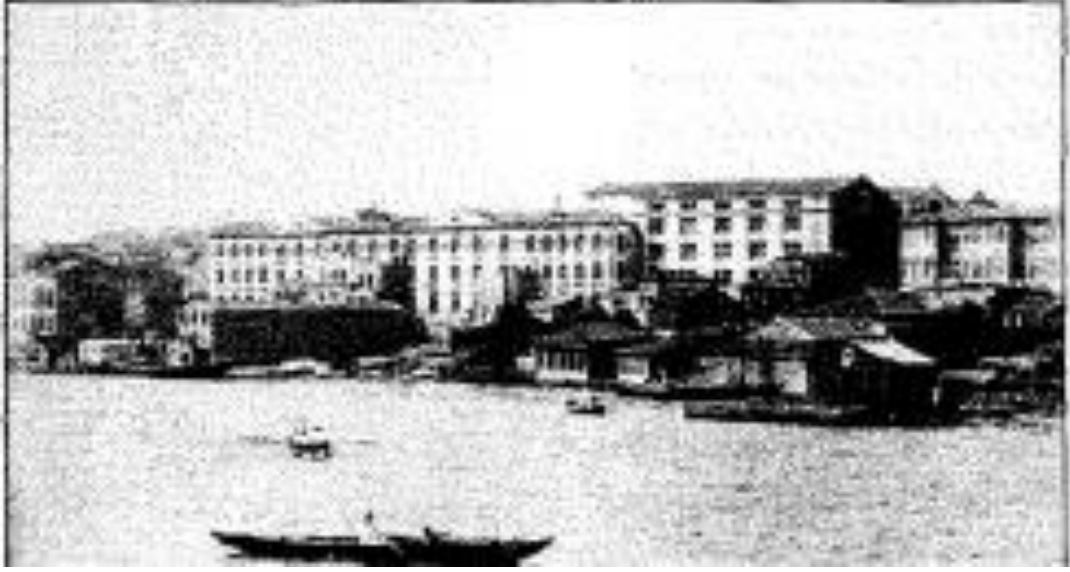
Şekil 4.44: Cibali Tütün Fabrikası eski hali .

Neo-Klasik üslubuyla yapılan ana fabrika yapılarının sonradan eklenen birimlerinin farklı tarzda olduğu görülmektedir. Yapının cephe düzeninde bulunan taş söveler, silmeler, saçak silmeleri ve pilastırlar yapının özgün dokusu hakkında bilgi vermektedir. Üst katta bulunan silme altında kullanılan sıvaya kesme taş görünümü verilerek cepheye uyum sağlanmıştır. Çatıda bulunan alınlıklar, yapıya yeniden işlevlendirme sırasında eklenen üçgen alınlık ve girişleri vurgulayan saçaklar Barok mimarisini yansıtmaktadır. Fabrika yapısı birbiriyle bağlı bir şekilde yapılmış yapılardan oluşmaktadır. Bu yapılar birbirine bazı bölümlerde üstü örtülü geçitler ile bazı bölümlerde ise avlularla bağlanmaktadır. Yapıların bodrum ve zemin katları birden fazla hacimden oluşsa da üst katlar de açık plan kurgusu bulunmaktadır [Alper, s67, 2004] (Şekil 4.44) [İstanbul,1994a].

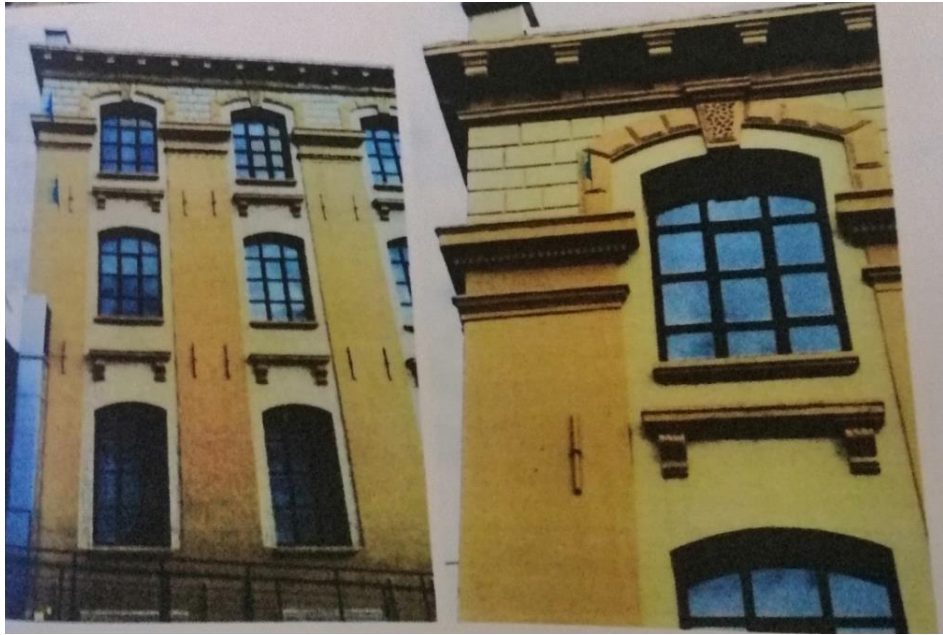
Şekil 4.47: Cibali Tütün Fabrikası basit onarım sonrası.

2019 yılında Kadir Has niversitesi'nin basit onarımlarının KUDEB denetiminde yapılabileceęi kararı verilmiřtir. Bahe dıř duvarlarında bitkilenme, atlama ve dklmeden dolayı onarımlar yapılmıřtır. 2020 yılında n cephe saak ssleme ve detaylarının onarılması ve boyanması , silmelerdeki dklme ve malzeme kaybının giderilmesi iřlerini kapsayan basit onarımı yapılmıřtır (řekil 4.47) [Kurul Arřivi ].

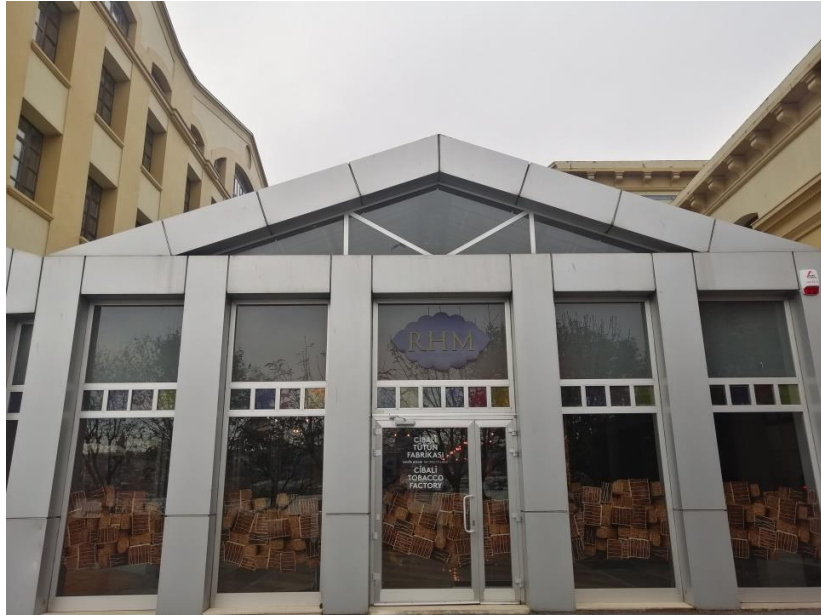
Şekil 4.51: B-C Blok arası geçit ve Rezzan Has Müzesi girişi, 2021.

Fabrikanın B - C blokları arasındaki kapalı geçit korunmuş ve bununla beraber yapıya eklenen tekel binası ve A blok arasında özgün kapalı geçite uygun olarak yeni kapalı bir geçit eklenmiştir. Geçitler alüminyum doğramalı cam cephelerle özgün yapıdan ayrılmıştır. Yapıya aynı zaman da bu geçitlerden girişler verilmiştir. B-C blok arasında yapılan geçitteki giriş C bloğun altında bulunan sarnıç yapısına ve günümüzde Rezzan Has Müzesi'ne aittir (Şekil 4.51).

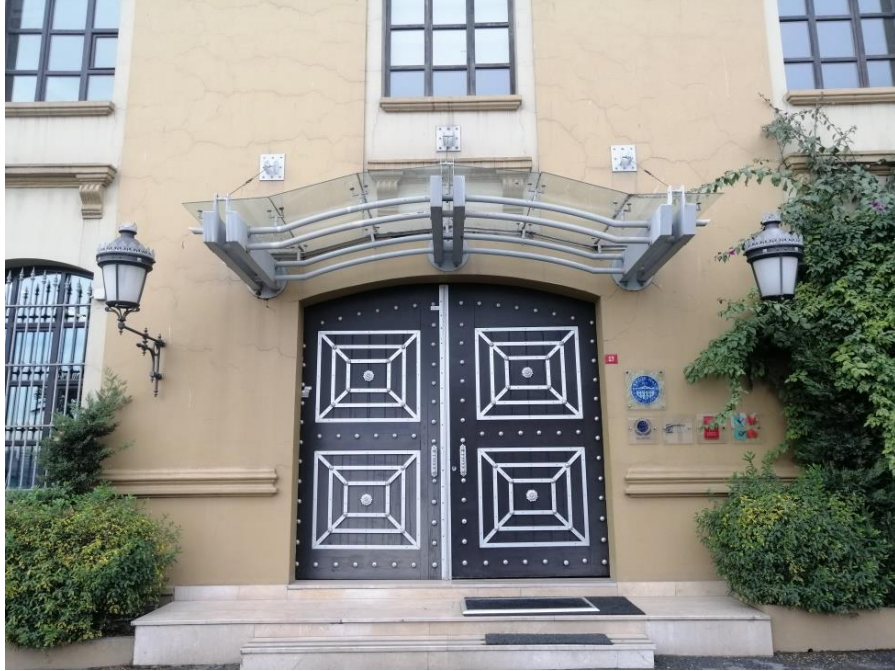
Şekil 4.52: Ana B Blok giriş kapısı ve eklenen cam saçak, 2021.

Yapının ana giriş kapılarına, özgün Barok üslubundaki alınlığa uygun olarak cam- çelik malzemeden saçaklar eklenmiştir (Şekil 4.52). Yapıların iç avlusunda bulunan tuğla duvarları güçlendirmek için aynı doku ve malzemeden kare motif yapılmış ve bu motif giriş kapılarında da kullanılmıştır.

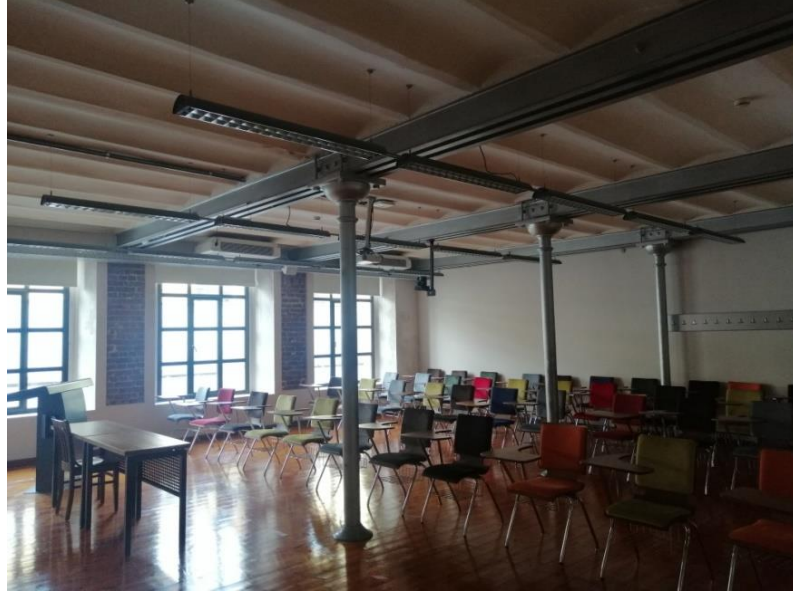
Şekil 4.53: Yenileme sonrası yapılan sınıflar, 2021.

Yapının özgün kolon ve kirişleri gümüş renge boyanarak vurgulanmıştır. Aydınlatma elemanı olarak sınıflarda Floresan paneller diğer alanlarda ise duvara ya da tavana uygulanmış beyaz globlar kullanılmıştır. Beyaz globlar alanların geniş olmasından dolayı fazla sayıda uygulanmıştır ( Şekil 4.53). Fabrikanın ana binasının üst katı konferans salonu olarak yeniden işlevlendirilirken özgün ahşap dikmeler kaldırılmış ve yerine çelik çatı yapılmıştır.

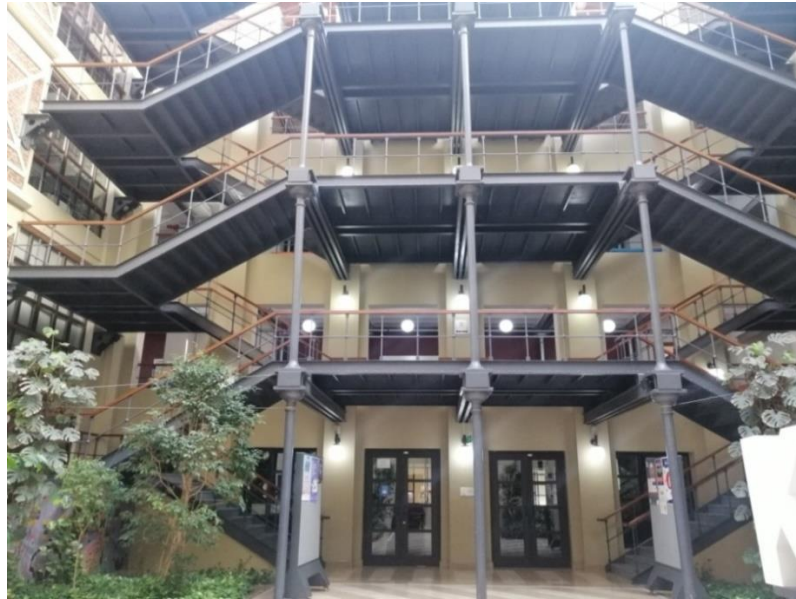
Şekil 4.54: Avlu içindeki özgün çelik merdiven, 2021.

Avlu içerisinde bulunan çelik merdiven ve ahşap korkuluklar yapının özgün dokusunu devam ettirmektedir. Bu doku yapıya yeniden işlevlendirme sırasında eklenen yeni merdivenlerde uygulanmıştır (Şekil 4.54). Fabrika yapısının özgün döküm kolonları ve volta döşemeleri korunmuştur. Yapının özgün üstü örtülü geçitlerinde onarımlar yapılarak günümüzde de kullanılmaktadır (Şekil 4.55). Pencereleler özgününe uygun olarak ahşap pencere olarak yenilenmiştir.

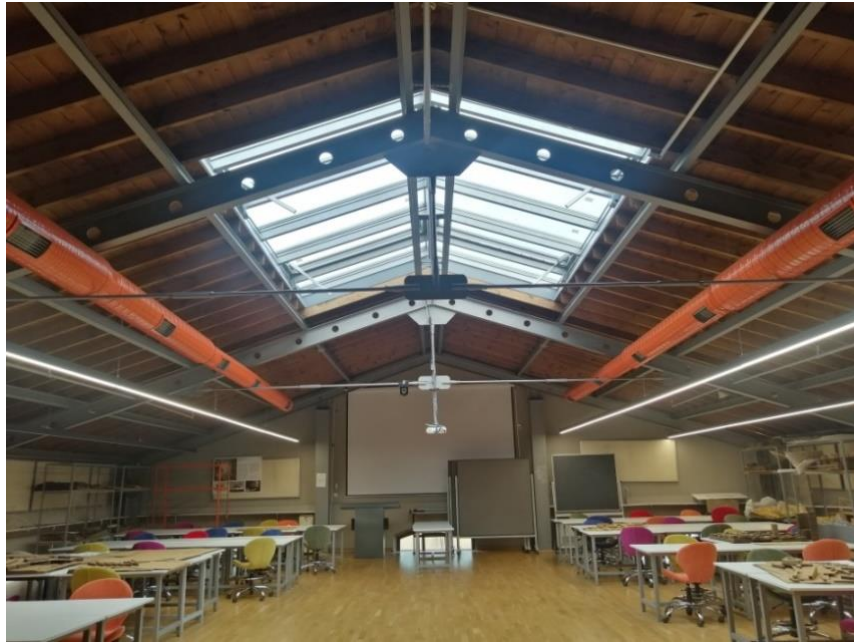
Şekil 4.56: Kapı ve döşemeler, 2021.

Blokların ve üstü örtülü geçitlerin giriş kapıları ve bazı derslik kapılarının üzerinde sarı, kırmızı, yeşil ve mavi renkte kare şeklinde kesilmiş vitraylar kullanılmıştır. Yapıların zemin katları kahverengi, bej ve beyaz mermer ile döşenmiş olup üst katlarda ise özgün ahşap döşeme kaplaması yenilenmiştir.

Bloklarda tarihi fabrika yapısının özgün ahşap çatısı çelik elemanlarla güçlendirilerek korunmuştur. Çatılarda bulunan cam açıklıklar sergilenmiştir. Tesisat elemanlarını açık bırakılması yapının özgün taşıyıcı ahşap kirişler ve ahşap kaplamadan oluşan çatısının yaşatılmasını sağlamıştır. Bu durum yapının tarihi dokusunun yaşatılmasını sağlamıştır (Şekil 4.56).

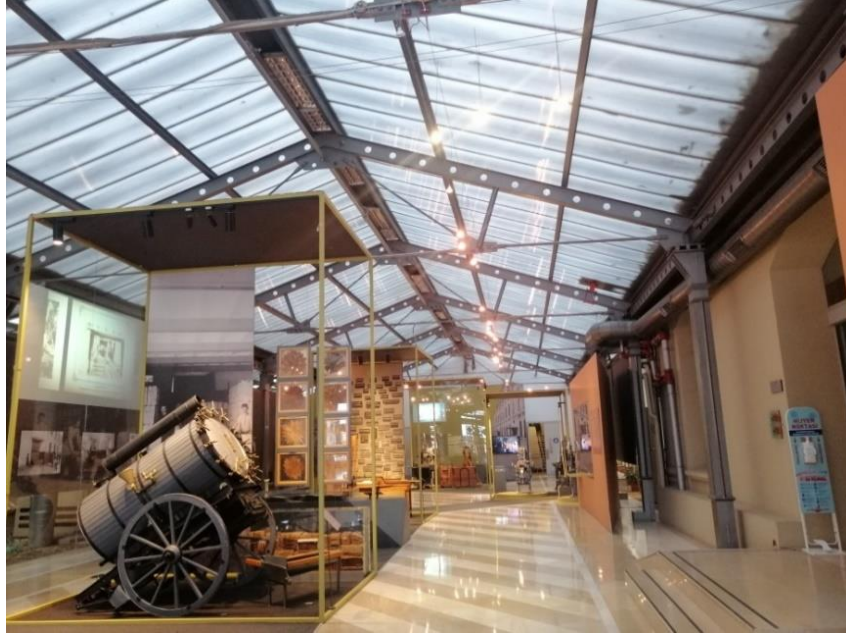
Şekil 4.57: B-C Blok arası üstü kapalı geçit, 2021.

Fabrika yapısı üniveriste olarak kullanılırken güneyde bulunan yapılar idari biirmlere, kuzeyde bulunan yapılar ise eğitim birimlerine ayrılmıştır. Tüm yapılar arasındaki üstü örtülü geçitler de mevcut haline uygun olarak korunmuştur (Şekil 4.57).

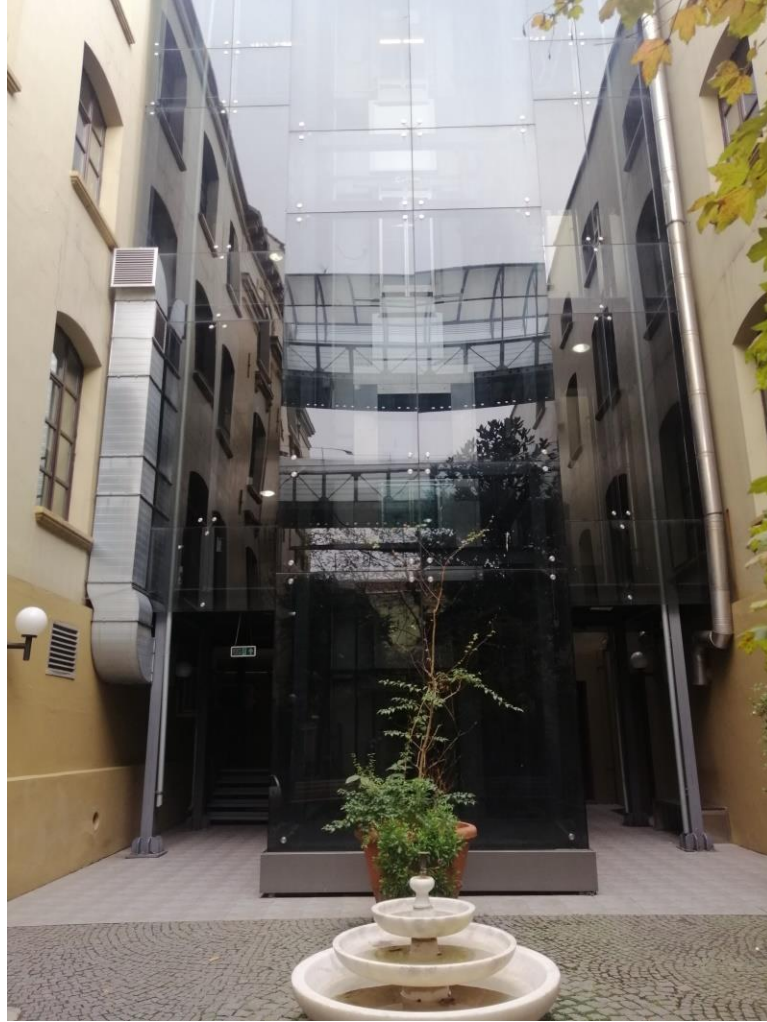
Şekil 4.59: Bloklar arasına eklenen çelik taşıyıcılı cam köprü, 2021.

Fabrikanın C blok altında ortaya çıkan Bizans dönemine ait sarnıç yapısı ve şapeli günümüzde 'Rezzan Has Haliç Kültürleri Müzesi' olarak yeniden ele alınmış, yapının giriş katında müzenin algılanabilmesi için belli noktalarda cam döşeme yapılmıştır. (Şekil 4.58) İki yapı grubu arasında geçişi sağlamak için çelik kontsrüksiyonlu cam köprüler yapılmış, asansör ve merdiven bu alana gizlenmiştir (Şekil 4.59).

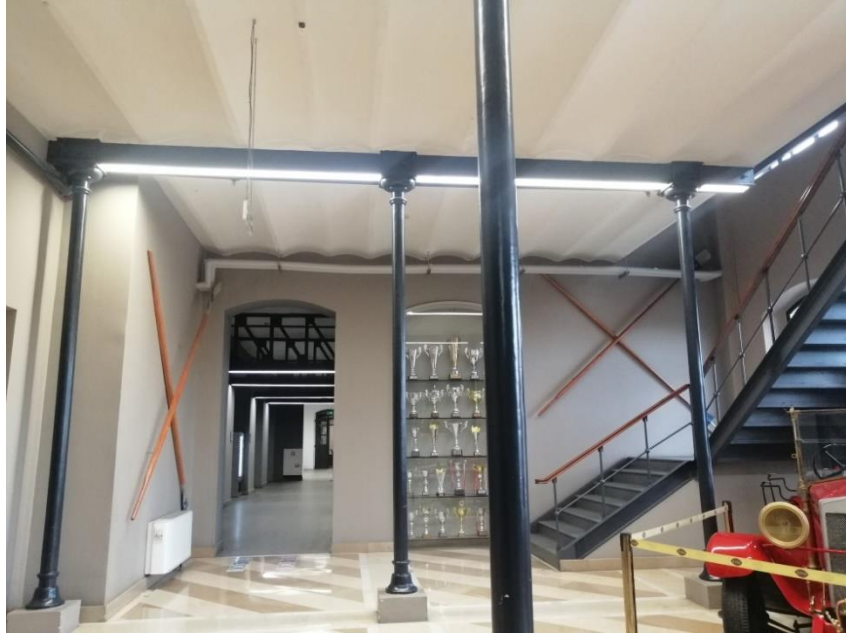
Şekil 4.60: Eklenen elik taşıyıcı elemanlar ve merdiven, 2021.

Doğramaların özgününe uygun olarak ahşap olarak yenilenmesi ve döşemelerde ahşap kullanılması ile eski dokuya uygun bir yaklaşım seğilenmiştir. Merdiven, asansör ve rampalar gibi sirkülasyon elemanları mekanda erişilebilir olması dışında yapıya müdahale etmeden uygulanmıştır. Bu durum tarihi yapının duvarlarının zarar görmesini engellemiştir.

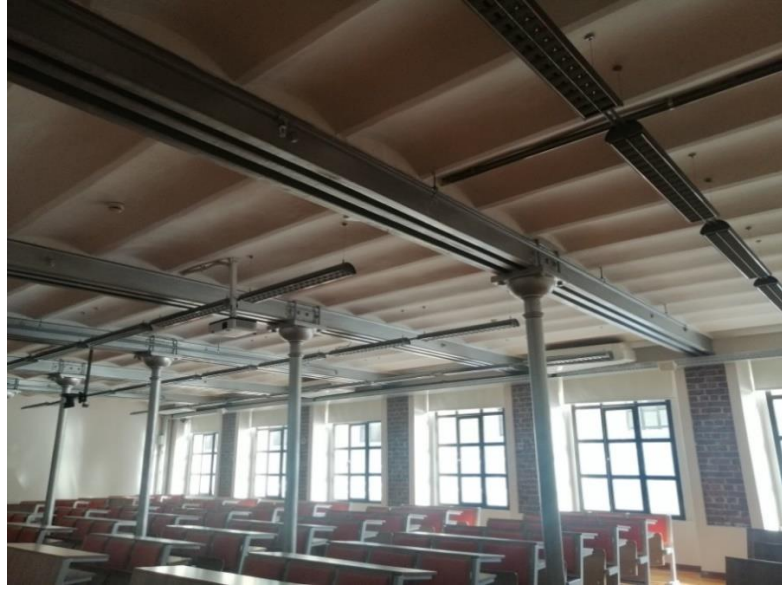
Şekil 4.61: Özgün volta döşeme ve teknik elemanlar, 2021.

Sınıf olarak işlevlendirilen birimler ve koridorlar dahil tüm alanlarda volta döşemeler açık olarak sergilenmiş, taşıyıcı elemanlar ve tesisat elemanları kapatılmamıştır (Şekil 4.61). Yapının üniversite binası olarak kullanılması sırasında gerekli tüm ek mekanlar cam bölmelerle yapılmış olup tarihi yapının önüne geçmemiştir. Bu yaklaşım yapılan müdahalenin daha sonra kolayca algılanabilmesi ve gerekli durumda kaldırılabilmesi açısından oldukça sağlıklıdır. Ana binaların ahşap çatı strüktürü korunmuştur.

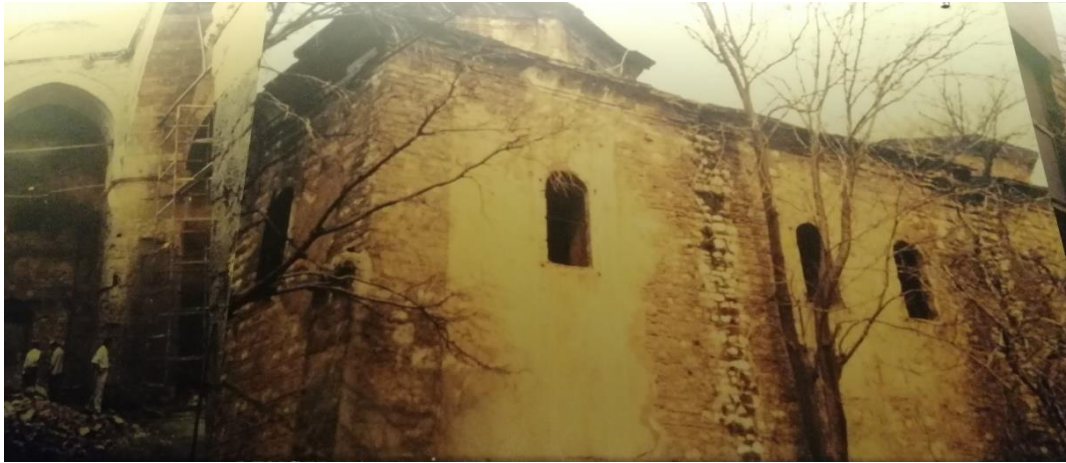
Şekil 4.65: Lengerhane Binası ,1980.

Kare planlı yapının ortasındaki dört ayak birbirlerine sivri kemerlerle bağlıdır. Bu ayakların üzerinde, kasnağında pencereleri bulunan sekizgen bir ana kubbe yükselir. Yapının dört köşesinde, yine kasnaklar üzerinde yükseltilmiş daha küçük kubbeler ve bu kubbelerin arasında aynalı tonozlar bulunur. Proje mimarları, ayakların üzerindeki izlere bakarak binanın eskiden galeri şeklinde ahşap bir katı bulunduğunu tespit etmişlerdir [Ergin, s98, 2001]. Dış ve iç duvarlar almaşık örgü tekniği ile iki sıra tuğla, bir sıra taş olacak şekilde örülmüş, ayaklar ve ana kemerler kesme küfeki taştan, kubbe ve tonozlar ise tuğladan inşa edilmiştir (Şekil 4.65) [Rahmi Koç Müzesi Arşivi].
