**İSTANBUL'DA YENİDEN İŞLEVLENDİRİLEN ENDÜSTRİ  
YAPILARINDA KORUMA YAKLAŞIMLARI :  
HALIÇ YERLEŞİMİ ÖRNEĞİ**

**DİLAN ÇALIŞ  
YÜKSEK LİSANS TEZİ  
MİMARLIK ANABİLİM DALI**

**CONSERVATION APPROACHES TO  
THE RE-USE OF INDUSTRIAL BUILDINGS  
IN ISTANBUL: THE GOLDEN HORN  
SETTLEMENTS**

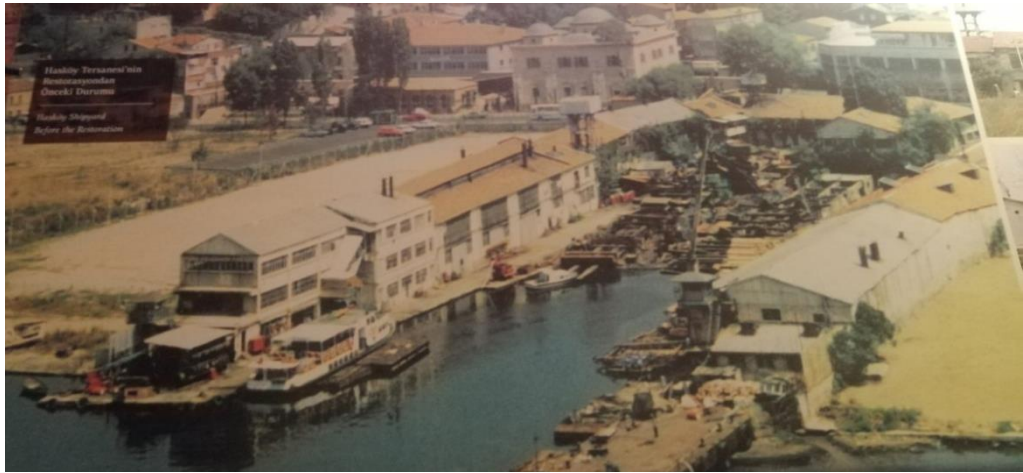
Şekil 4.67: Lengerhane Binası ve Hasköy Tershanesi.

Tershane alanına Hasköy Caddesinden girilmektedir. Bölgenin üç tarafını çevreleyen 14 bina büyük bir U formu oluşturmaktadır. Binalar 4300 m2 alana sahip olmaktadır. Genellikle tek katlı yüksek taş binalar olarak inşa edilmişlerdir. Zamanla ara katlar eklenmiştir (Şekil 4.67) [Rahmi Koç Müzesi Arşivi].

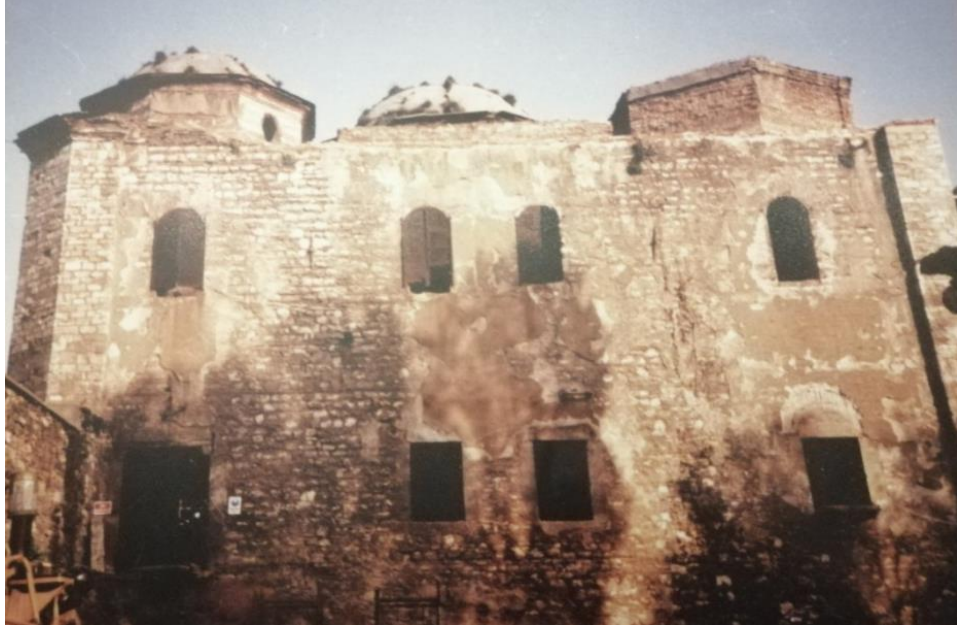
Şekil 4.68: Lengerhane Binası.

İstanbul 2 Numaralı Kültür Varlıklarını Koruma Bölge Kurulu'nun arşiv belgeleri incelenerek bilgi edinilmiştir. 1986 'da 1/1000 ölçekli Haliç Düzenleme Alanı Uygulama İmar Planı'nda kamulaştırılarak gezi alanı, yeşil alan, oyun alanı gibi kamusal alan olarak öngörülmüştür. 1990 yılında İstanbul 2 Numaralı Kültür Varlıklarını Koruma Bölge Kurulu Müdürlüğü tarafından Hasköy Tershanesi komşu parselinde bulunan Lengerhane Binası ana bina, tek katlı bina ve çeşme ile birlikte tescil edilmiştir. 1991 yılında Rahmi M. Koç Müzecilik ve Kültür Vakfı tarafından satın alınmıştır (Şekil 4.68) [Rahmi Koç Müzesi Arşivi].

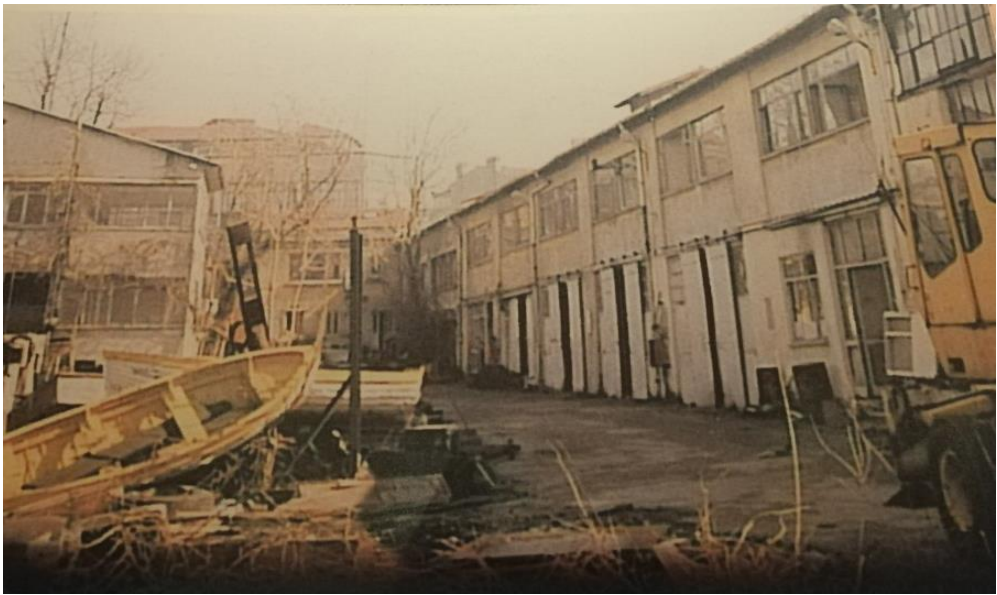
Şekil 4.69: Hasköy Tershanesi C Binası.

1998'de Hasköy Tershanesi 'nin incelenmesi ve krokisinin çizilmesi gerekmiştir. Aynı yıl içinde Hasköy Tershanesi rölövesinde tarihi yapıların özgün konstrüksiyonlarının açığa çıkması için temizlenmesi, sonradan yapıldığı anlaşılan tavan kaplamalarının ve hafif konstrüksiyon malzemesi ile yapılan ara bölmelerin kaldırılması, çatı ve duvarlar için raspa yapılarak özgün dokunun çıkartılması istenmiştir (Şekil 4.69) [Kurul Arşivi]. Restitüsyon projeleri hazırlanmıştır.

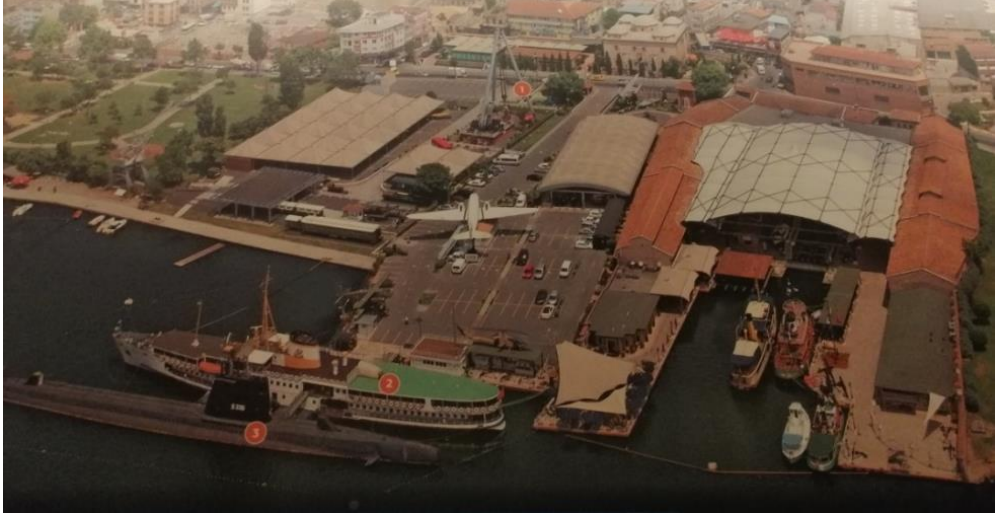
Şekil 4.70: Hasköy Tershanesi yenileme sonrası.

1997 yılında hazırlanan rölöve çalışması yapılan eklemeler sonucunda 2000 yılında onaylanmıştır. Tershane ve içindeki tarihi yapıların koruma grubu II olarak belirlenmiştir. Raspalar sonucunda ortaya çıkan izlerin rölövede ve hazırlanan restitüsyonda belirtilmesi gerekmiş ve daha sonra onaylanmıştır. Bununla beraber tershane bölgesi için restorasyon projeleri önerilmiş ve aynı yıl içinde onaylanmıştır. 2001 'de Hasköy Tershanesi ve Lengerhane Binası'nı birbirine bağlamak için köprü bağlantısı önerilmiştir. 1999-2001 yılları arasında yeniden işlevlendirme çalışmaları tamamlanmıştır (Şekil 4.70) [Kurul Arşivi].

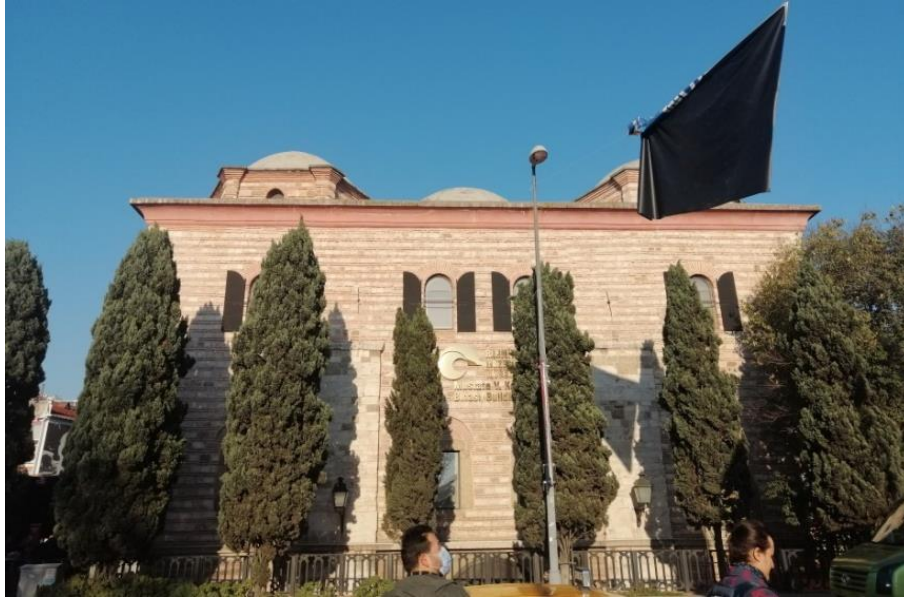
Şekil 4.73: Lengerhane Binasi Hasköy Caddesi cephesi, 2021.

ve eski fotoğraflarda görülen ancak zaman içerisinde kaybolmuş olan orta kubbedeki fenerler, projede yeniden yapılmamıştır. Hasköy Caddesi cephesinde pilastrların sokak kotuna yakın kısımlarına eski tip sokak lambaları yerleştirilmiştir. 1991 yılında yapılan incelemede görülen bezemelerin hiçbiri günümüze ulaşmamıştır. Proje sırasında iç mekânda bulunan özgün dövme demir gergilerin bir kısmı çıkartılmış, çıkartılamayanlar ise kesilerek yerlerine yenileri konulmuştur (Şekil 4.73).[Tanyeli, s66, 1995]

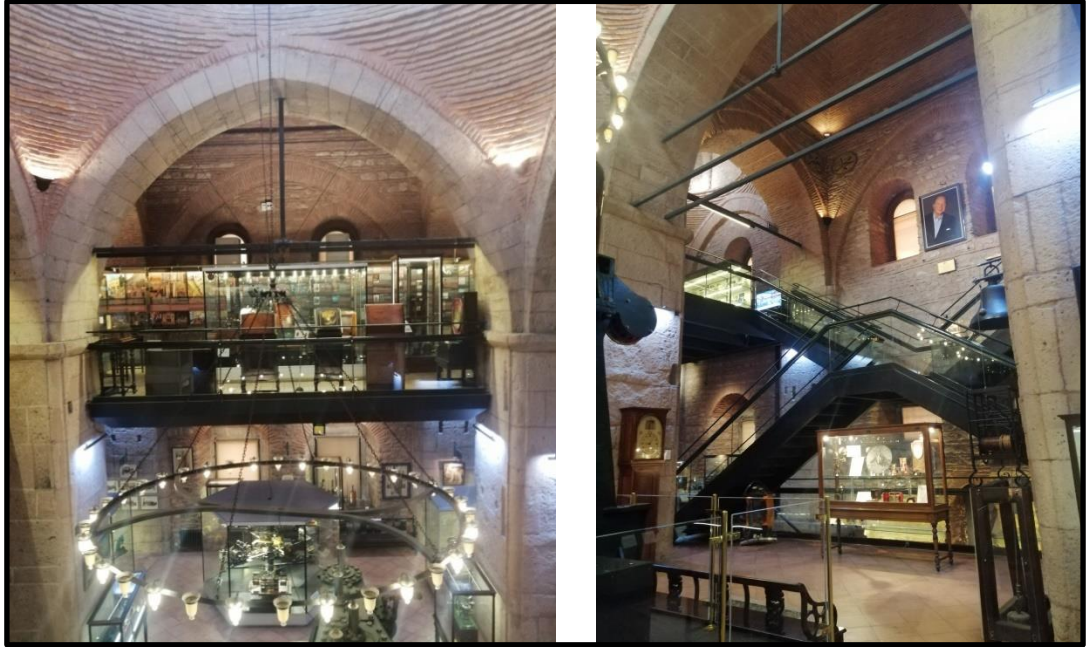
Şekil 4.75: Yenileme sonrası eklenen çelik elemanlar ve yapıyla ilişkisi, 2021.

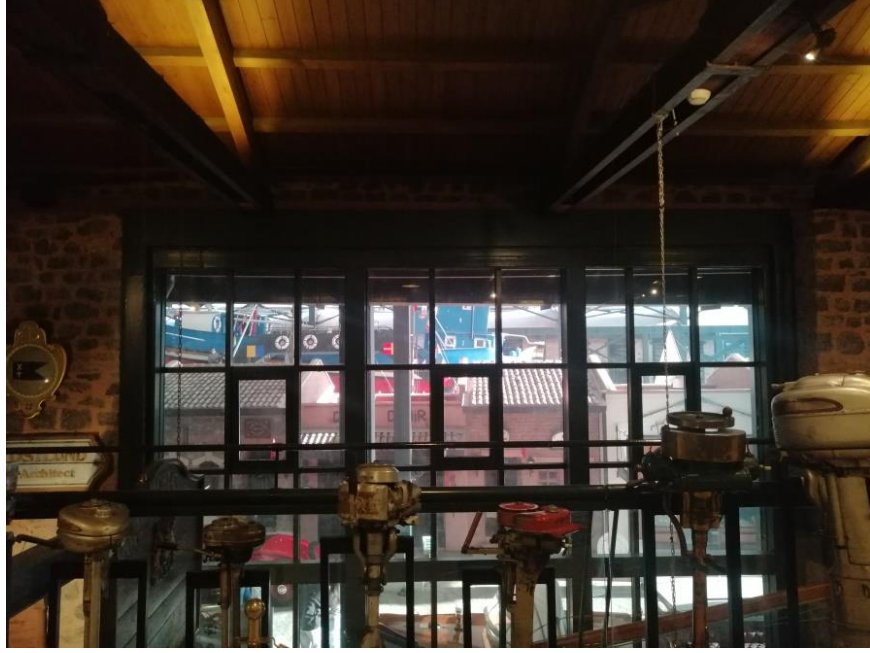
Şekil 4.78: Hasköy Tershanesi yenileme sonrası A Binası, 2021.

A Binası: Girişin sol tarafında 44 m2 alana oturan iki katlı yığma bir yapıdır. Bina olduğu gibi korunarak alt kat ofis, üst kat ise araştırma kütüphanesi olarak kullanılmıştır (Şekil 4.78).

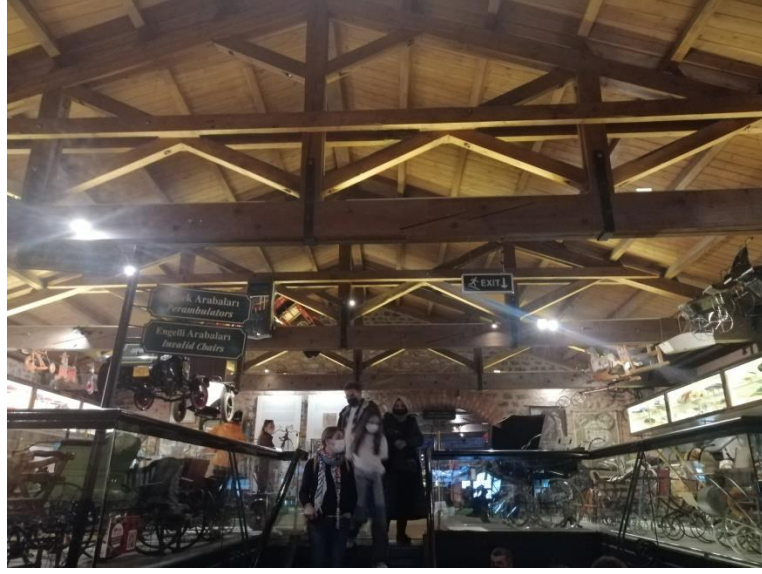
Şekil 4.79: Hasköy Tershanesi yenileme sonrası B Binası, 2021.

B Binası: Köşeyi oluşturan bu bina taş duvarlı, ahşap makaslı çatılı yığma bir yapıdır. Ara kat betonarme olarak sonradan yapılmıştır. Tesisat dairesi ve sergileme alanı olarak işlevlendirilmiştir (Şekil 4.79).

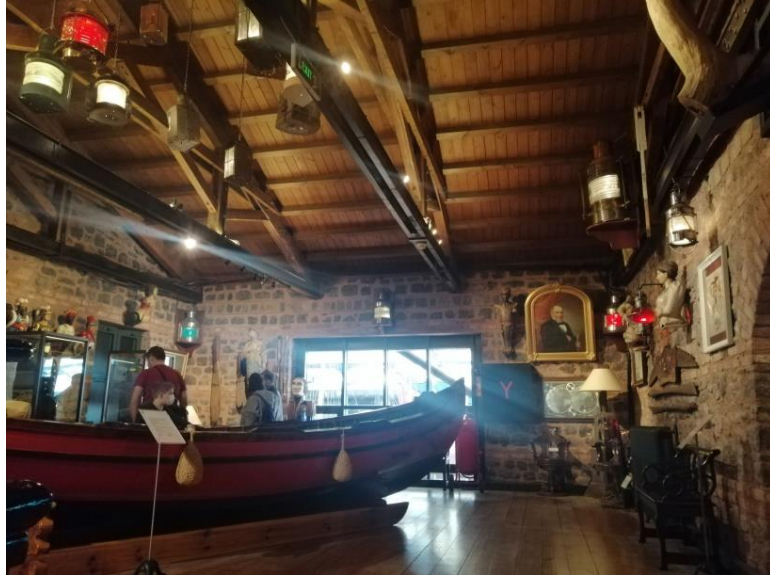
Şekil 4.80: Hasköy Tershanesi yenileme sonrası C Binası, 2021

C Binası: Tershanenin en büyük binasıdır. Ara katlar betonarme olarak yapılmıştır. Büro yapısı olarak işlevlendirilen yapıda betonarme ara kat kaldırılarak çelik asma kat yapılmıştır. Binanın bütününde taş doku korunmuştur. Ahşap asma makaslar sağlıklılaştırılarak sergilenmiştir (Şekil 4.80).

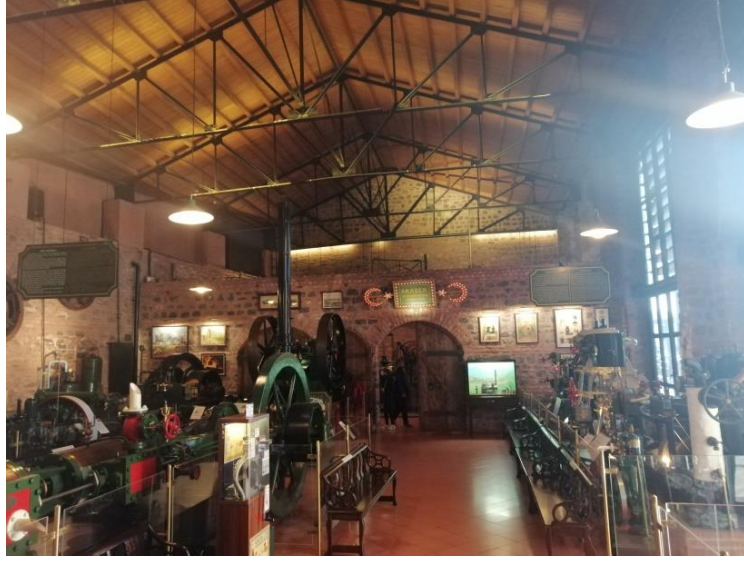
Şekil 4.81: Hasköy Tershanesi yenileme sonrası D Binası, 2021

D Binası: Çelik asma katlı taş duvarlı yığma bir yapıdır. Çatısı çelik makaslarla geçilmiş ve taş duvar üzerine tuğla örülerek yükseklik arttırılmıştır. Çalışmalar sırasında kemerli geçişleri kapattığı için çelik asma kat kaldırılmıştır. Bu yapı sergileme alanı olarak kullanılmış ve mevcut kemerli geçişler ile C binasına bağlanmıştır. Katarakt tezgahı da yenilenmiştir (Şekil 4.81).

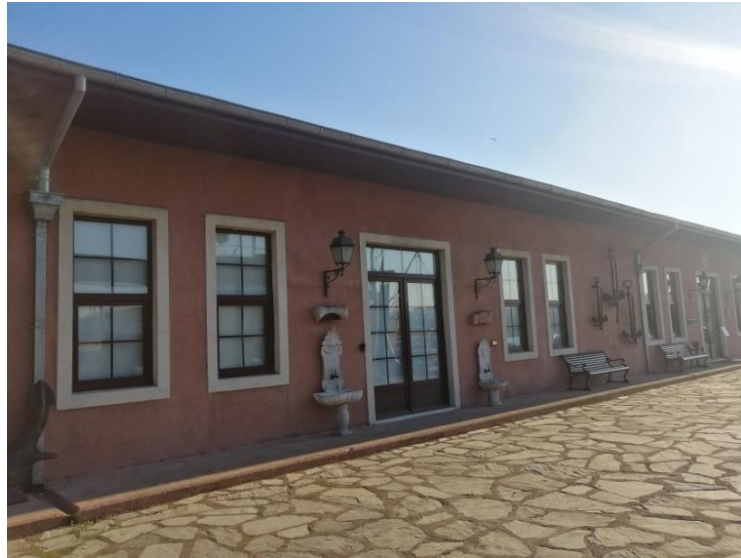
Şekil 4.82: Hasköy Tershanesi yenileme sonrası E Binası, 2021.

E Binası: Sol kanattaki binaların sonucusudur. Binanın Haliç'e çok yakın olmasından dolayı duvarlarda 1m ye yakın gömülme vardır.Yapının arka taş duvarları dışında tüm duvarları tuğladır. Proje çalışmaları sırasında arka taş duvar sağlıklılaştırılarak korunmuş geri kalan kısmı yıkılmıştır. Yıkılan bölümlerin dış kontürleri esas alınarak sergileme işlevinde uzay kafesli bir sistem geliştirilmiştir (Şekil 4.82).

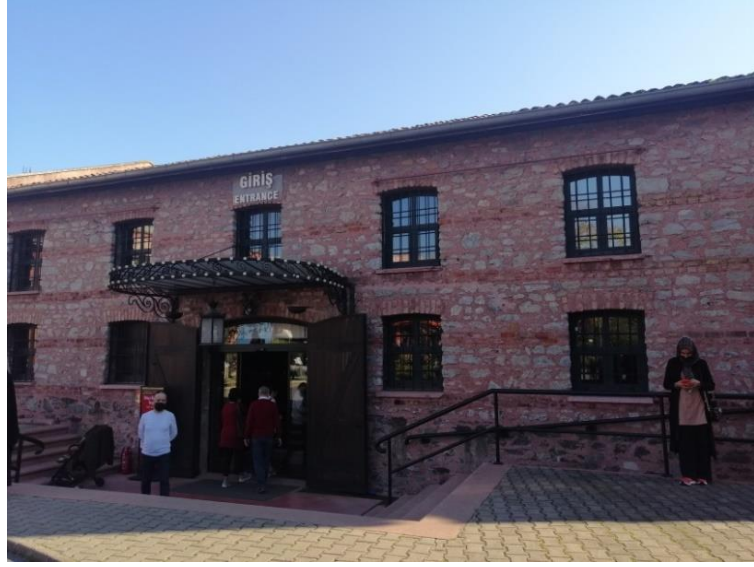
Şekil 4.83: Hasköy Tershanesi yenileme sonrası G Binası, 2021.

G Binası: Girişin sağ tarafındaki ilk binadır.2 katlı yığma tuğla binadır. Pencere ve söveler A binasına uygun şekilde yapılmıştır (Şekil 4.83).

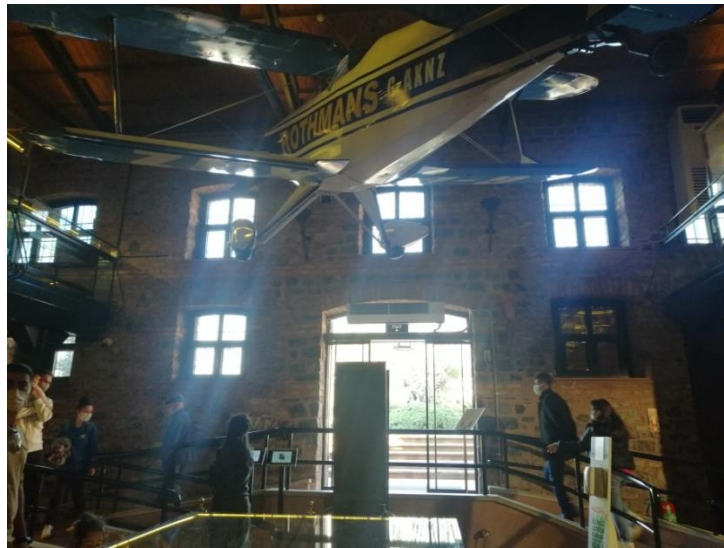
Şekil 4.84: Hasköy Tershanesi yenileme sonrası H Binası, 2021.

H Binası: Taş duvarlı yığma binadır. Zaman içerisinde betonarme ara kat eklenmiştir. Proje kapsamında bu ara kat kaldırılarak çelik ara kat yapılmıştır.Yapının ahşap asma makasları görünür hale getirilmiştir. Alt kat servis, depo alanları olarak, ön kısım ve üst kat sergi alanı olarak yapılmıştır. (Şekil 4.84)

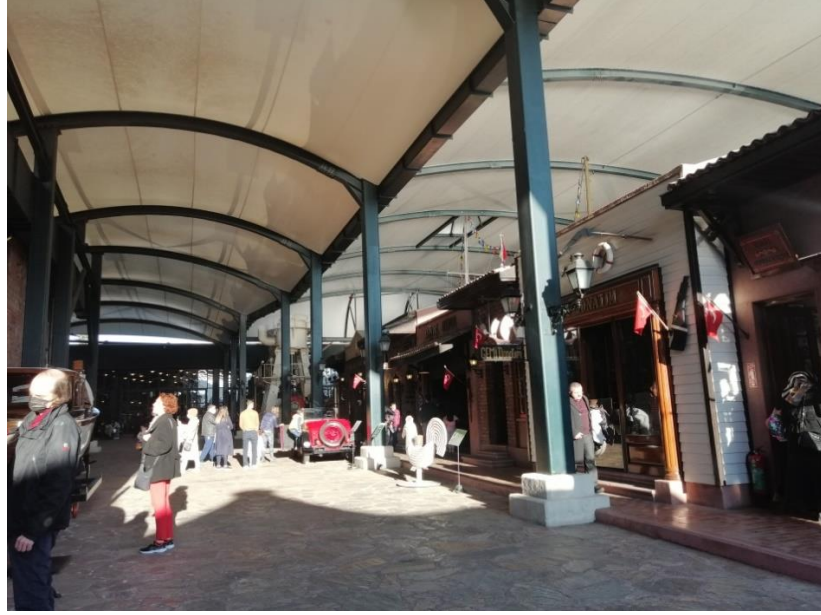
Şekil 4.85: Hasköy Tershanesi yenileme sonrası I Binası, 2021.

I Binası: Tek katlı taş binadır. Wc ve sergi alanı olarak kullanılmıştır. Çelik makasları yenilenmiştir (Şekil 4.85).

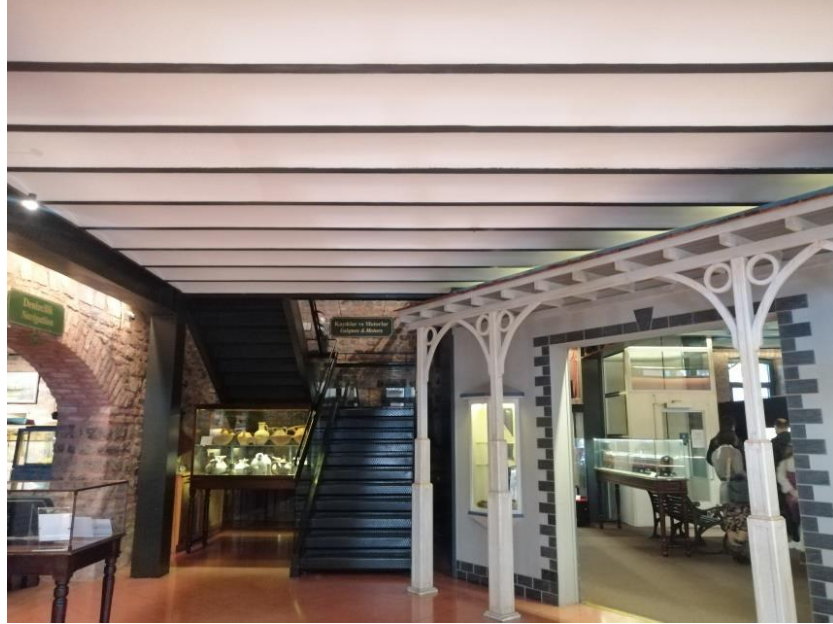
Şekil 4.86: Hasköy Tershanesi yenileme sonrası J Binası, 2021.

J Binası: Taş yığma binadır. Ara kat volta döşemelidir. Avluya bakan küçük mekan kafe olarak düzenlenmiştir (Şekil 4.86).

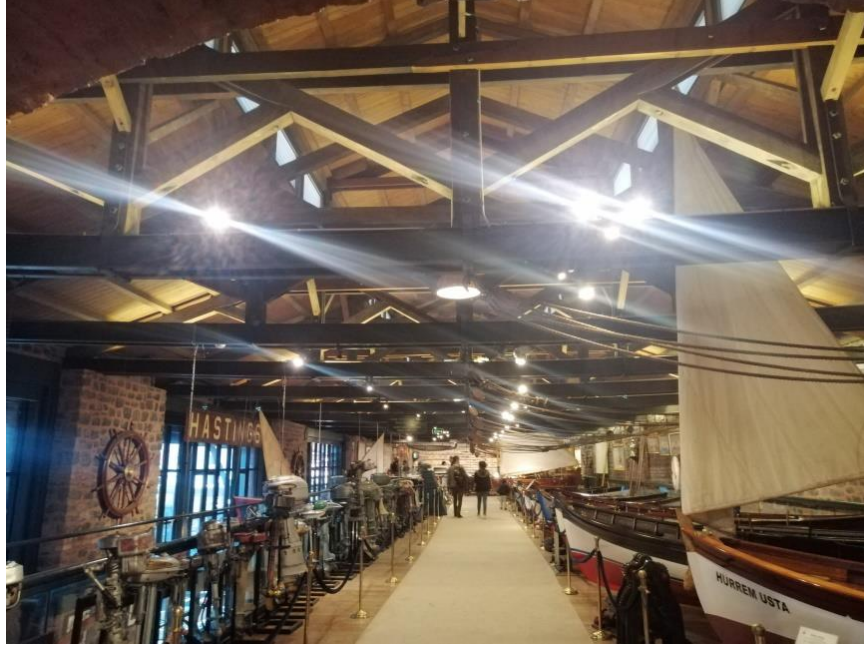
Şekil 4.87: Hasköy Tershanesi yenileme sonrası K Binası, 2021.

K Binası: Taş yığma yapıdır. Çatıda çelik makasları vardır. Bu yapı sergi mekanının giriş bölümü olarak düzenlenmiştir. U şeklinde çelik ara kat yapılmıştır. Avluya bakan cephesi zaman içerisinde tamamen bozulmuş ve proje kapsamında sağlıklılaştırılmıştır (Şekil 4.87).

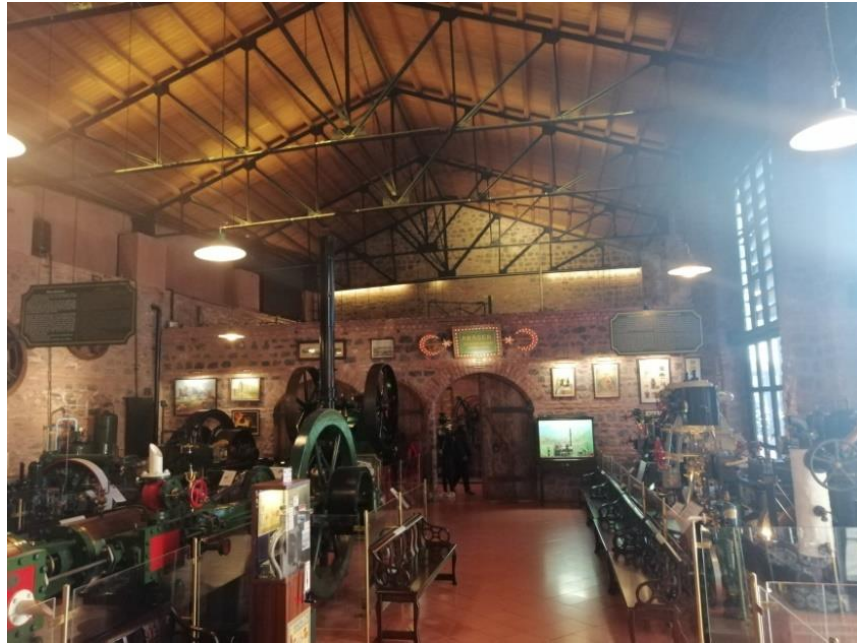
Şekil 4.88: Hasköy Tershanesi yenileme sonrası M Binası, 2021.

M Binası: Tershane içindeki en büyük taş binadır. Çatıdaki kademe ışıklık bandı olarak kullanılmıştır. Çelik ara kat yapılmıştır. Bu ara kat hem sergileme alanını genişletmiş hem de çatıdaki ahşap makasların görünür olmasını sağlamıştır (Şekil 4.88).

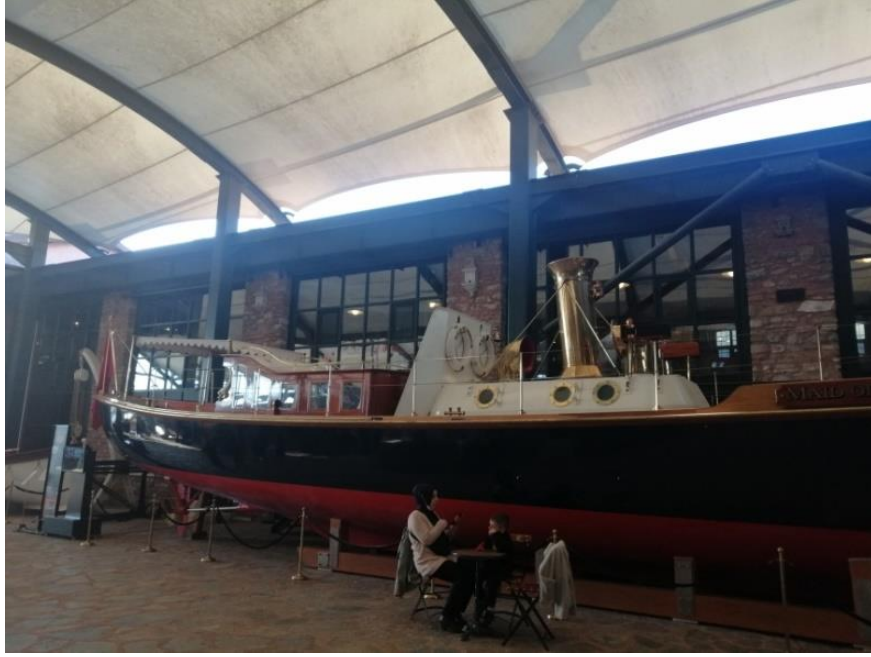
Şekil 4.89: Hasköy Tershanesi yenileme sonrası N Binası, 2021.

N Binası: Tershane içindeki eski yapıların yanında farklı olarak 3 katlı betonarme bir yapıdır. M binasına bitişik olan bölümü volta döşemelerinden dolayı eski bir bölümdür. Bu bölümü de içine alan 330 m<sup>2</sup> alana sahip betonarme bir bina yapılmıştır. Bu bina yıkılarak yerine aynı doğrultuda tek katlı çelik bir yapı yapılmıştır (Şekil 4.89).

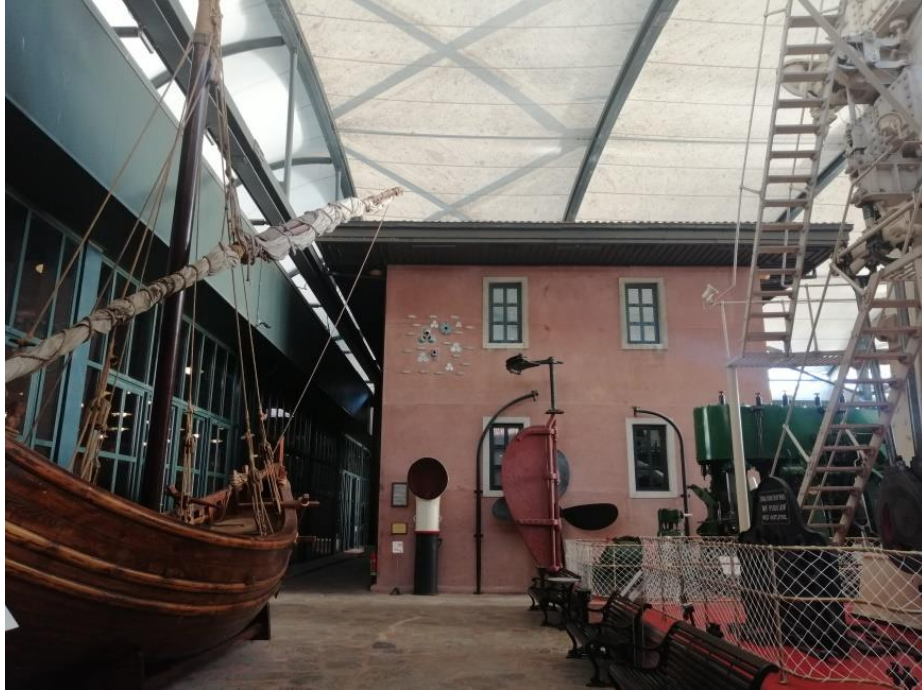
Şekil 4.90: Hasköy Tershanesi yenileme sonrası P Binası, 2021.

P Binası : Avlunun ortasındaki makaralı kızağın ırgat bölümünün olduğu yapıdır. Tuğla duvarlı , yığma 2 katlıdır (Şekil 4.90).

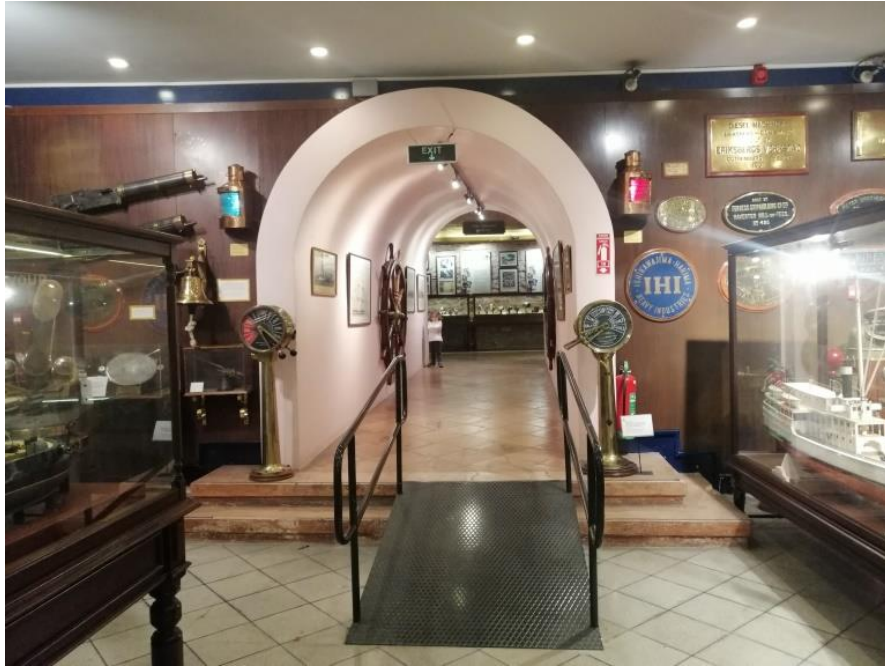
Şekil 4.92 : Lengerhane Binası yenileme sonrası iç mekan, 2021.

Cephede bulunan almalı taş-tuğla duvarlar özgününe uygun olarak yenilenmiştir. İç duvarlarda da taş-tuğla yapısı vurgulanmış olup kubbe ve kemerlerdeki tuğlalar tarihi dokunun izlerini yaşatmaktadır (Şekil 4.91). Bodrum kata inen taş merdiven aynı şekilde kullanılmış olup demir korkuluklarla desteklenmiştir. Yapı içerisinde rampalar ve asansörler mekana uyumlu bir şekilde ele alınmıştır. Döşemeler mermer, mozaik ve taş olarak yapılmıştır (Şekil 4.92).

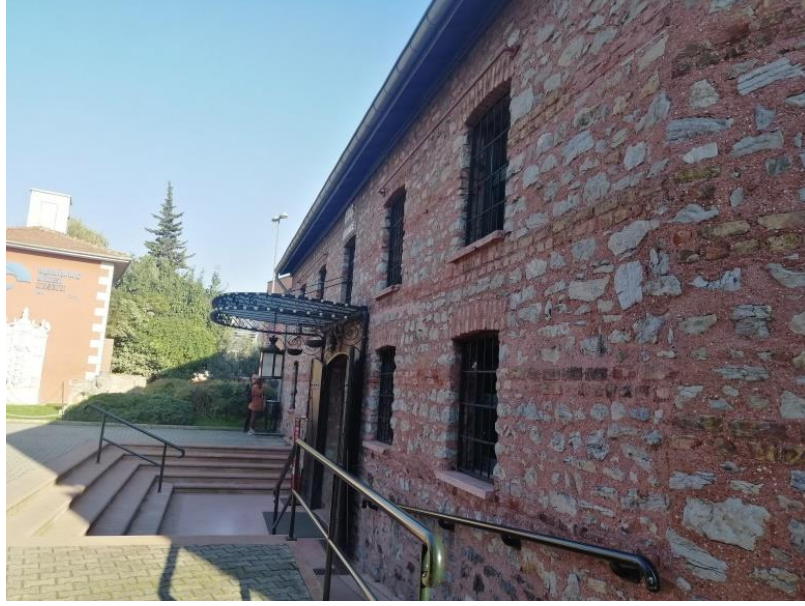
Şekil 4.94 : Hasköy Tershanesi Binaları yenileme sonrası cephe, 2021.

Rahmi Koç müzesinin bir parçası olarak yeniden işlevlendirilen Hasköy Tershanesi’nde bütün alan farklı bölümlere hizmet verecek şekilde ele alınmıştır. Yıkılan E ve N binaları yerine çelik konstrüksiyonlu uzay çatı ile örtülü alanlar yaratılması daha güvenli açık müze anlayışı oluşturmuştur. Mekanlar arasındaki geçişleri kolaylaştırmış ve tershanenin avlusunu daha anlaşılabilir kılmıştır. Tershane içerisinde bulunan yığma binalarda, yapıların özgün cephe dokuları taş- tuğla olarak yenilenmiştir (Şekil 4.94). Yığma olmayan yapıların cepheleri pembe boyalıdır.

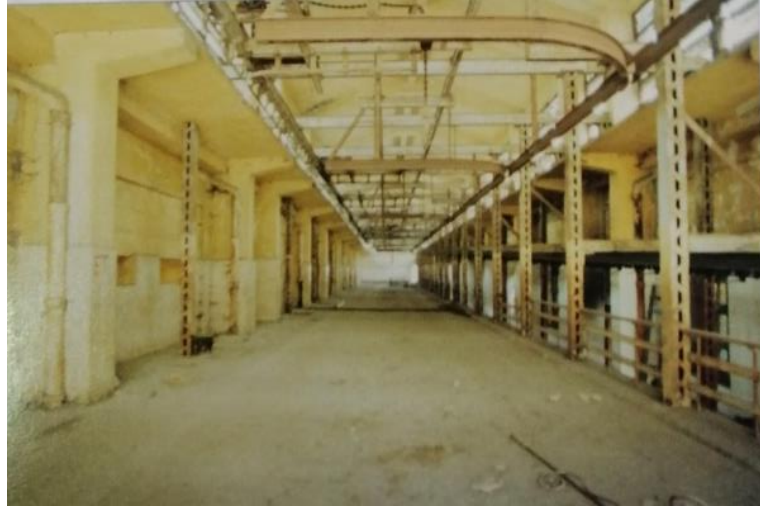
Şekil 4.107: 1998 Yenileme öncesi.

1998 yılında yapılan altyapı çalışmaları sırasında Mezbaha binasının tehlike arzeden Buzhane Kesimi ve Et Satış bölümleri yıkılmıştır (Şekil 4.107)[Kurul Arşivi]. Yeniden işlevlendirme çalışmaları sırasında yıkılan yapıların özgün dokusuna göndermeler yapılmış ve çatıdaki uzun cam açıklıklar korunmuştur (Şekil 4.108) [Kurul Arşivi].

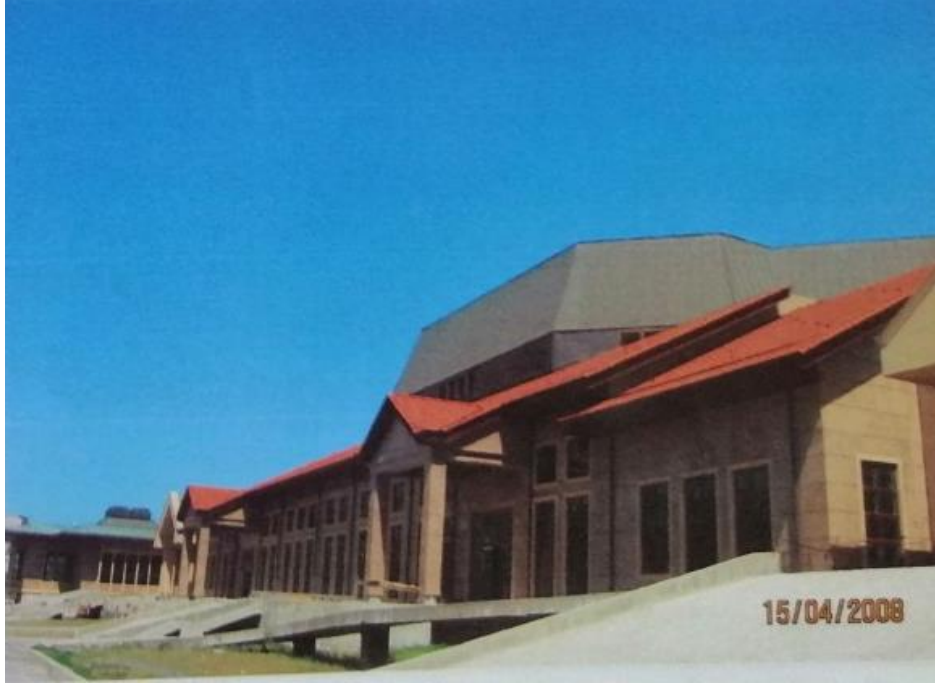
Şekil 4.112: 1998 Yenileme Sonrası.

Yeniden işlevlendirilen alanlarda ana giriş holü ve fuayeler gerektiği zamanlarda bütünleştirilecek şekilde tasarlanarak mekanların tek hacimde birleştirilmesi sağlanmıştır. Yapı içinde 3.200 ile 1.400 kişilik büyük salonlar, iki adet 400 kişilik, 2 adet 200 kişilik orta büyüklükte ve 100 ile 40 kişi arasında salonlar bulunmaktadır. Büyük salonların çatı ve cephe kaplamaları tarihi yapıların

yükseliğinden fazla olup yapıların cephe kurgusu içerisinde algılanabilmektedir (Şekil 4.112) [Kurul Arşivi, 2008]. Bölgede ek olarak yapılan kapalı otopark yaklaşık 1.000 araçlıktır. Yapıların yeniden işlevlendirilmesi sırasında ele alınan Haliç'in sıhhileştirilmesi ile bu alana vapur ulaşımının erişimi sağlanmıştır. [ Haliç, Golden Horn Dergisi, 2003]

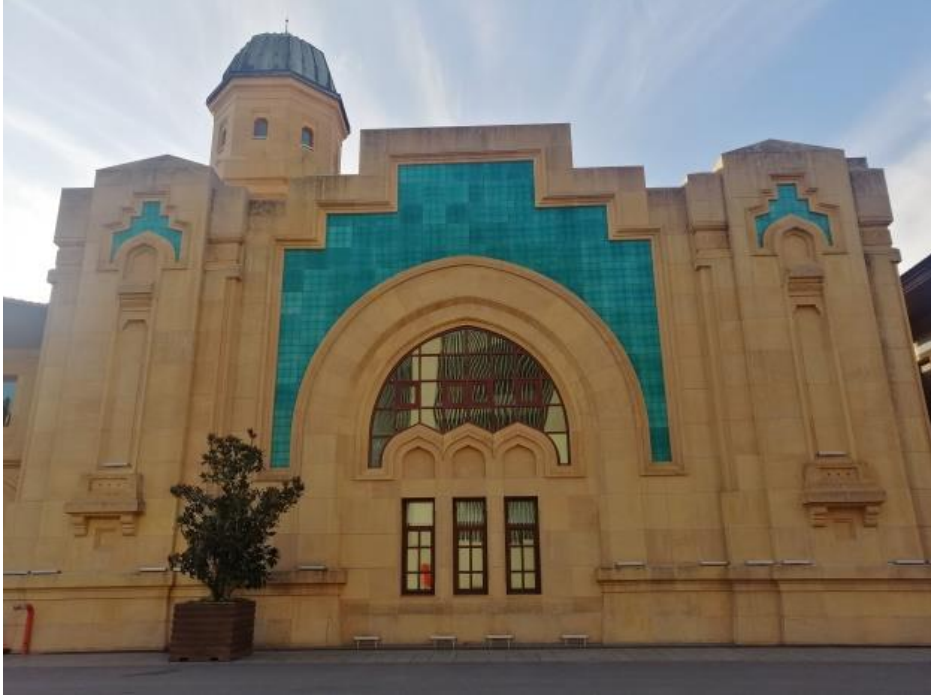
Şekil 4.113: Buzhane binası cephesi, 2021.

Buzhane binası olarak bilinen yapıda özgün taş dokusu ve cephede bulunan mavi çini kaplamaları geçmişe bağlı kalınarak korunmuştur. Ana blokta bulunan kuleler de taş dokusunun korunmuş olmasının yanında kulesi kurşun kaplama yapılarak özgün malzeme devam ettirilmiştir. Binanın kiremit çatı kaplaması tarihin izlerini yansıtmaktadır. Yapıda kapı ve pencere elemanları özgününe uygun olarak

ahşap olarak yenilenmiştir. Cephede bulunan taş söveler ve bezemeler yapının dokusu bszoulmadan yenilenmiş ve onarılmıştır (Şekil 4.113).

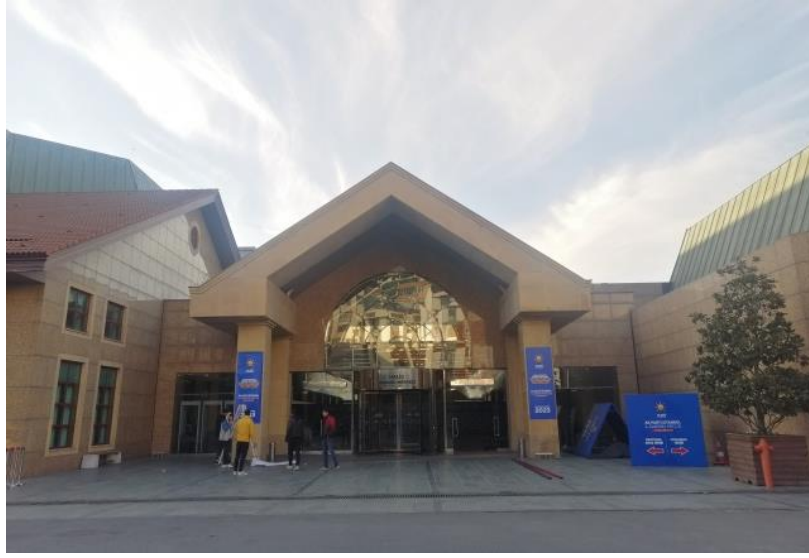
Şekil 4.115: Yıkılıp yenilenen yapı, 2021.

Ana binanın yanında bulunan geçmişte yıkılan tesis içerisindeki diğer yapılarda özgün üçgen alınlıklar girişi temsil ederek mekan kurgusu sürdürülmüştür (Şekil 4.115). Tek katlı yapılar da geniş pencere açıklıkları bırakılarak iç mekanlar aydınlatılmış olsa da yapıların özgün dokusuna uygun bir yaklaşım sergilenmemiştir (Şekil 4.114). Bu yapılarda özgün taş cephe malzemesi yerine granit kaplama yapılmıştır. Bu durum yapıların yeni yapı olarak algılanmasına neden olmuştur. Bu yapılarda iç mekanlar strüktür,sirkülasyon ve malzeme olarak yeni bir kurguda yenilenmiştir (Şekil 4.116).

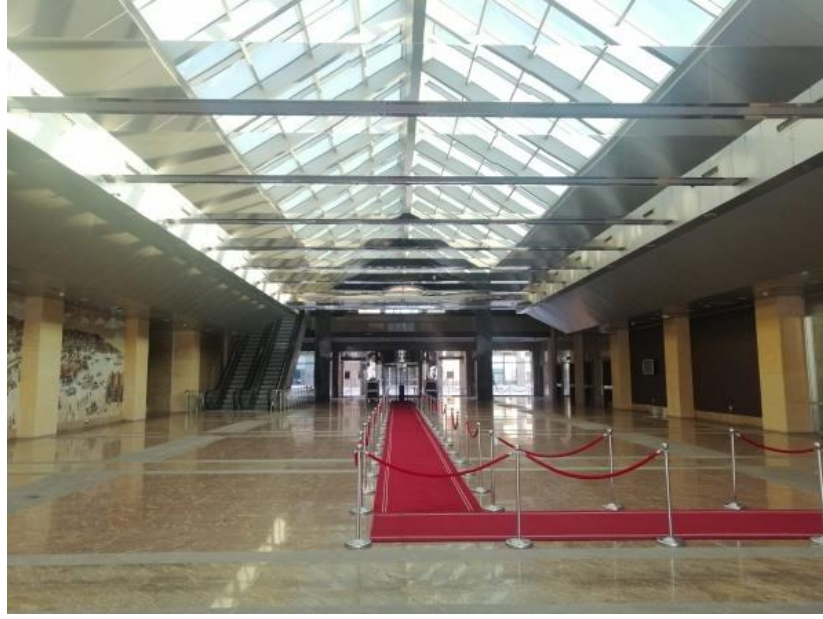
Şekil 4.117: İç mekan, 2021.

Taşıyıcı sistem tamamen yenilenmiş, yapıların eski çelik strüktürlü cam çatı açıklıkları örnek alınarak günümüzde daha geniş açıklıkta çatılar yapılmıştır. Yapılan açıklıkların özgün boyutlarda olmaması, yeni işlev doğrultusunda daha geniş ve farklı malzemelerle yapılması bu müdahalenin yanıtıcı olmasının yanında geri dönüşü olmamasına neden olmuştur (Şekil 4.117).

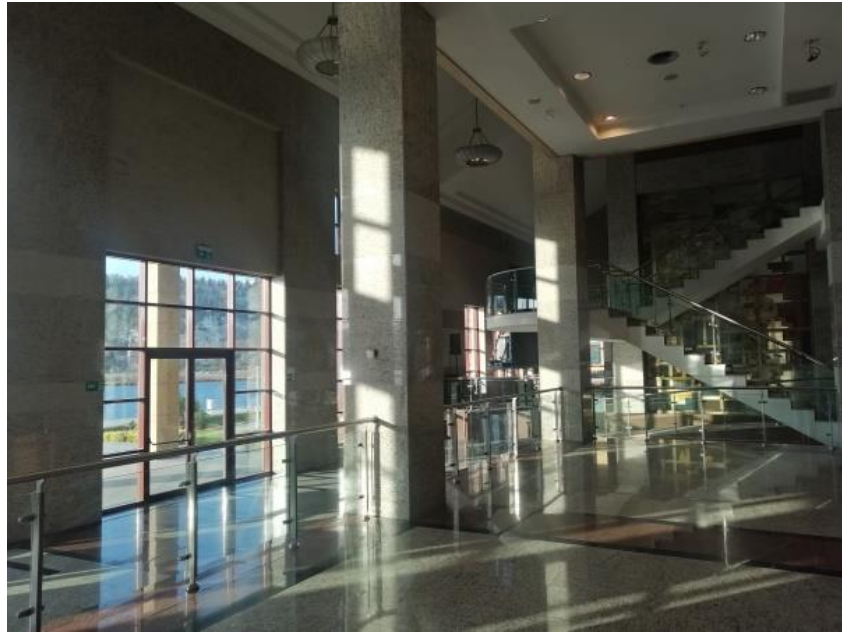
Şekil 4.118: İç mekan, 2021.

Özgün yapıların izleri belirli oranda esas alınıp yeni işlev doğrultusunda yeni tasarımlar yapılması tarihi yapıların izlerini yok etmiştir. Yapıların içerisinde yürüyen merdivenler ,çelik ana merdivenler asansörler ve engelli rampaları ile erişilebilir bir ulaşım sağlanmıştır (Şekil 4.118). Yapının iç mekan kurgusunda yapılan tüm müdahaleler yapıyla bütünleşmiş olup yapıları tümüyle yeni yapı konumuna getirmiştir (Şekil 4.119).

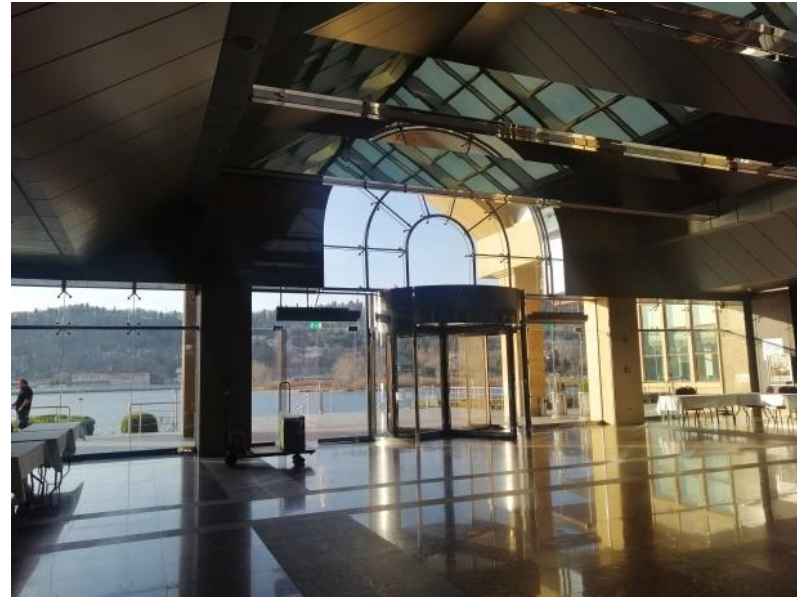
Şekil 4.120: İç mekan, 2021.

Cephelerde yapının eski fotoğraflarında görülen sarı renkli taş dokusu tamamen kaybolmuş ve günümüzde granit kaplamalar yapılmıştır. Bu yapıların cepheleri ve iç mekanlarında tarihi dokuya saygılı ve sürdürülebilir bir koruma yaklaşımı sergilenmemiştir. Yıkılıp yeniden yapılan bu yapılarda işlev doğrultusunda açık alanlar yaratmak için geniş cam açıklıklar yapılmış olması sahille bütünleşmesi açısından olumlu olsa da yapı içerisindeki tarihi algıyı geri planda bırakmıştır (Şekil 4.120).

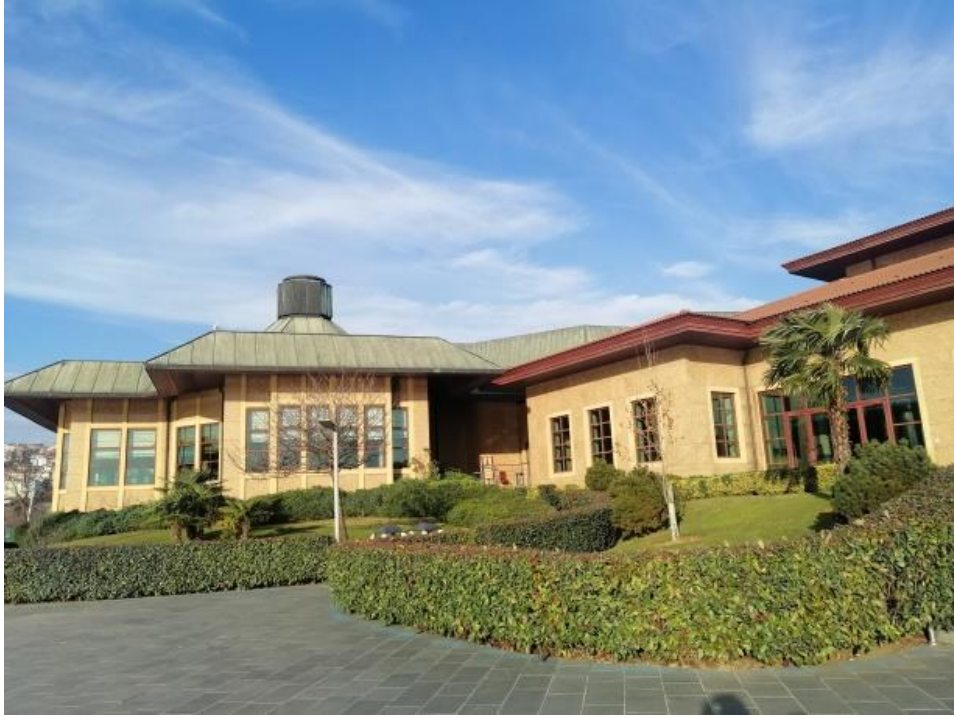
Şekil 4.121: Yıkılıp yenilenen yapı, 2021.

Sütlücu Mezbası alanı içerisinde bulunan tüm yapılar birbirine bağlanmıştır (Şekil 4.121). Ek olarak yapılan yeni yapılar ise çelik konstrüksiyonlu cam köprüler ile tarihi yapılara bağlanmıştır. Kongre salonu olarak yenilenen alanlar da tarihi yapılara ek çelik taşıyıcılarla ek katlar eklenerek geniş açıklıklar eklenmiştir (Şekil 4.122). Yapılan ek yapıların çatı kaplama malzemeleri ile tarihi yapılardan ayırt edilebilse de cephe kaplama malzemesi olarak aynı granit kullanılması yanıltıcı etki yaratmıştır.

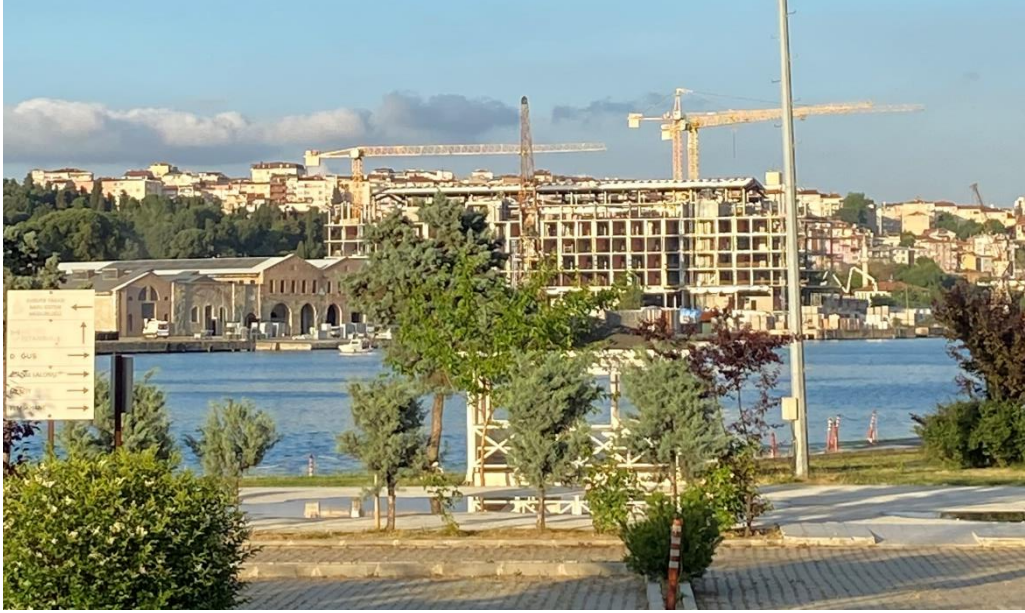
Şekil 5.1: Haliç Tershanesi günümüz çalışmaları

Korunması gerekli tarihi yapıların ve alanların dönüşüm çalışmaları kapsamlı bir süreç gerektirmektedir. Yapıların özgün yapılarını korumanın yanından çevresinin de bu çalışma kapsamında doğal dokusu korunarak kente entegre edilmelidir. Bu aşamada kentlinin çalışmaya dahil edilmesi dönüşümün doğru ve sürdürülebilir bir şekilde ilerlemesini sağlamaktadır. İşlev seçiminde çevredeki kullanıcı profiline ve ihtiyaçların göz önünde bulundurulmasının yanında yapılan çalışma aşamalarında kentlilere bilgi verilmesi gerekmektedir. Katılımcı bir koruma anlayışı yürütülmelidir. Günümüzde yapılan Haliç Tershane bölgesindeki koruma çalışmaları hakkında hiçbir bilgi edinilmemektedir. Haliç için önemli bir alan olan

tershane bölgesinde dokuya uygun olmayan büyük yapılarla çalışmaların devam ettiği görülse de alanın dokusuna uygun olmayan bu müdahalenin nasıl bir koruma yaklaşımıyla yürütüldüğü hakkında bu konuyla ilgilenen eğitimciler ve halkın bilgilendirilmesi gerekmektedir (Şekil 5.1) [ Mine Esmer Arşivi, 2022].
