T.C.  
GEBZE YÜKSEK TEKNOLOJİ ENSTİTÜSÜ  
MÜHENDİSLİK VE FEN BİLİMLERİ ENSTİTÜSÜ

PVD METODU KULLANARAK TORNADAKİ  
TAKMA UÇLARDA ÇEŞİTLİ KAPLAMA  
KALINLIKLARI VE MALZEMELERİ İÇİN  
ÖMÜR TESTLERİNİN İNCELENMESİ

Aygül Yalçınkaya ARSLAN  
YÜKSEK LİSANS TEZİ  
MAKİNE MÜHENDİSLİĞİ  
ANABİLİM DALI

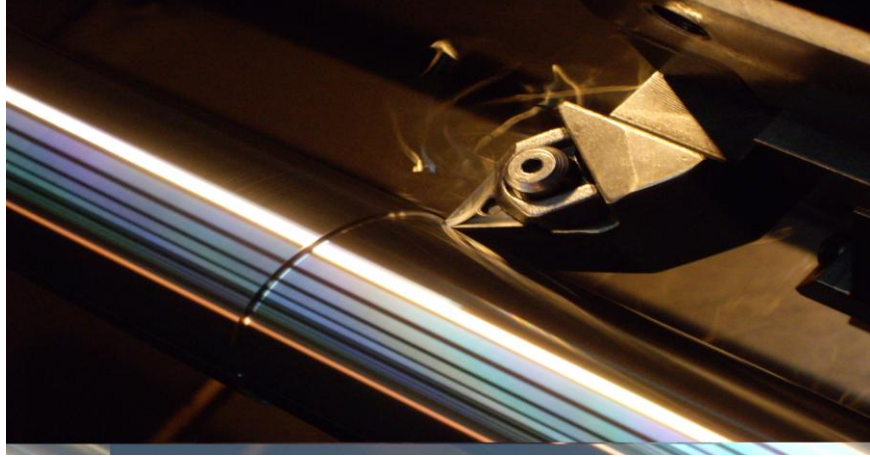
Şekil 5.3. CNC torna tezgahıyla talaş kaldırma işlemi.

Şekil 5.2. ve Şekil 5.3.'de yakından görüldüğü gibi kesme sıvısından kaynaklanabilecek salgıyı önlemek için kesme işlemi kuru çalışılmıştır.

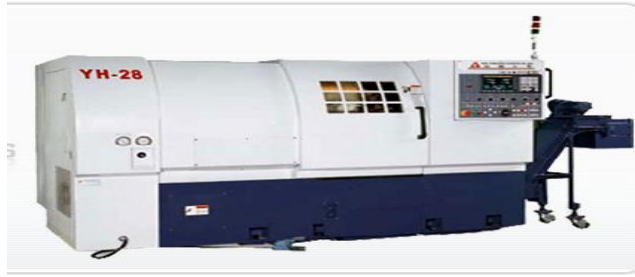
Şekil 5.4. YOU JI CNC torna tezgahı.

Kullanılan CNC tezgahı Şekil 5.4.'de, özellikleri de Tablo 5.5.'de görülmektedir.
