**GEBZE (KOCAELİ) İLÇESİ SINIRLARINDA KALAN**  
**TARİHİ ÇEŞME VE SU KAYNAKLARININ**  
**HİDROKİMYASAL DEĞİŞİKLİKLERİNİN İNCELENMESİ**

**INVESTIGATION OF HYDROCHEMICAL CHANGES OF  
HISTORICAL FOUNTAINS AND WATER SOURCES  
WITHIN THE BOUNDARIES OF GEBZE DISTRICT  
(KOCAELI, TÜRKİYE)**

**A THESIS OF MASTER OF SCIENCE  
DEPARTMENT OF EARTH AND MARINE SCIENCES  
EARTH SCIENCES PROGRAM**

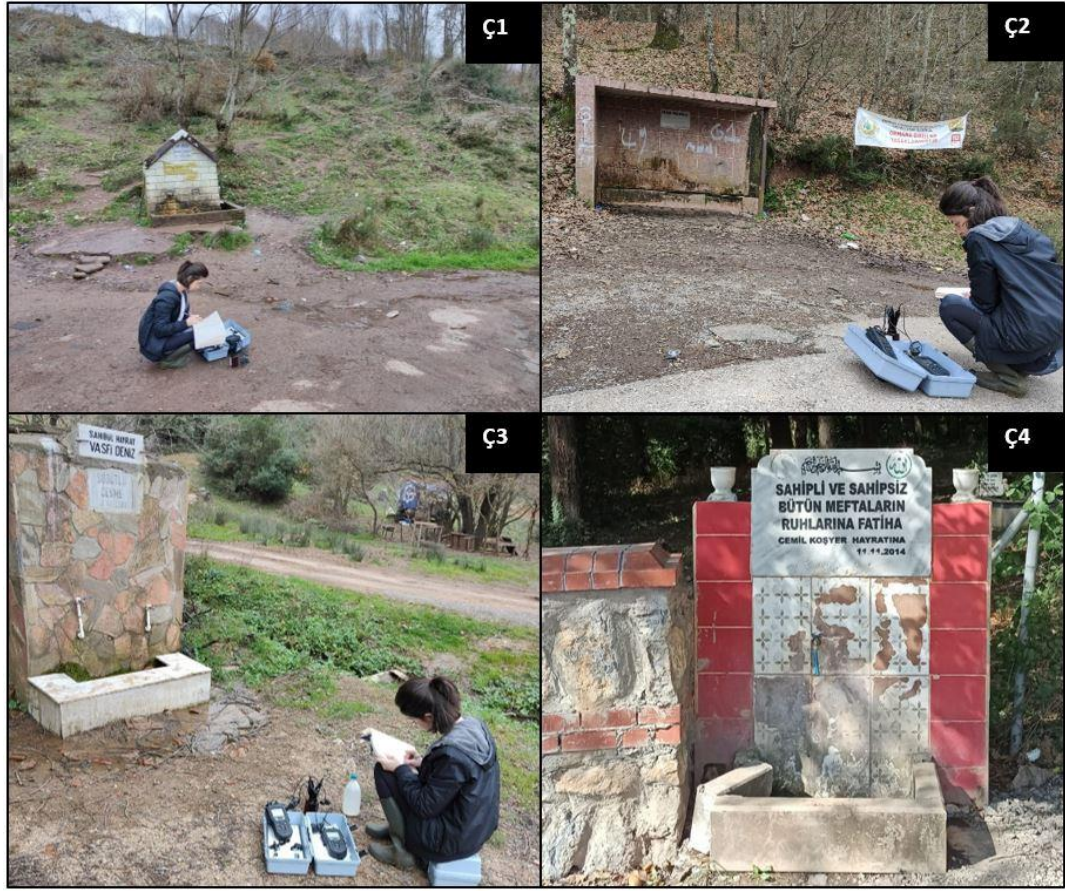
almakta olup, bu çeşmenin uzun süredir su akışının olmadığı ve kuru durumda bulunduğu, yerel halkla yapılan görüşmeler sonucunda belirlenmiştir. Bu nedenle, söz konusu güzergâhta aktif durumda bulunan iki çeşme (Ç1 ve Ç2) çalışma kapsamına dahil edilmiştir. Ç3 Çeşmesi, köy çıkışında yer almakla birlikte Ç1 ve Ç2'ye kıyasla köy merkezine daha yakındır. Son olarak, Ç4 Çeşmesi, köyün giriş kısmında, mezarlığın hemen önünde konumlanmaktadır. Her bir çeşmenin görseli **Şekil 2.4**'te yer almaktadır.

**Şekil 2.4:** Mudarlı köyünde yer alan çeşme görselleri.

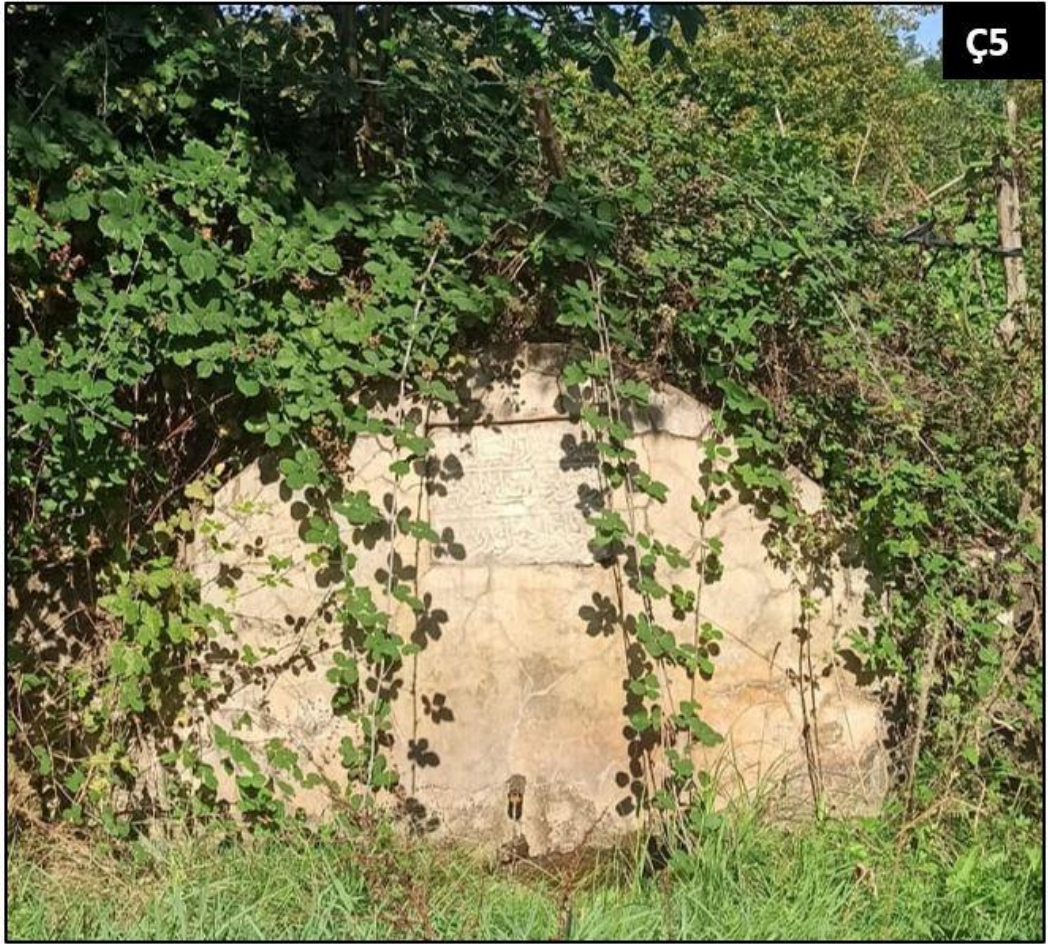
konumlandığından dolayı “Ovacık” adını almıştır. Köyde yer alan çeşme, yerleşimin giriş kısmında konumlanmaktadır (**Şekil 2.5**). Çeşmenin inşa tarihine ilişkin herhangi bir bilgi, yapı üzerinde yer almamaktadır. Yerel halkla yapılan görüşmeler, çeşmenin oldukça eski dönemlerden beri var olduğunu göstermektedir. Çeşme üzerinde Arapça bir kitabe bulunmasına karşın, yerel halk kitabenin içeriği ve tarihi hakkında detaylı bilgiye sahip değildir. Çeşme, köy girişinde çalılık bir alanın altında, dikkat çekmeyecek bir konumda yer almakta olup mimari dokusunun bozulmamış olması kültürel açıdan önemli bir değer taşımaktadır.

**Şekil 2.5:** Ovacık köyünde yer alan çeşme görseli.

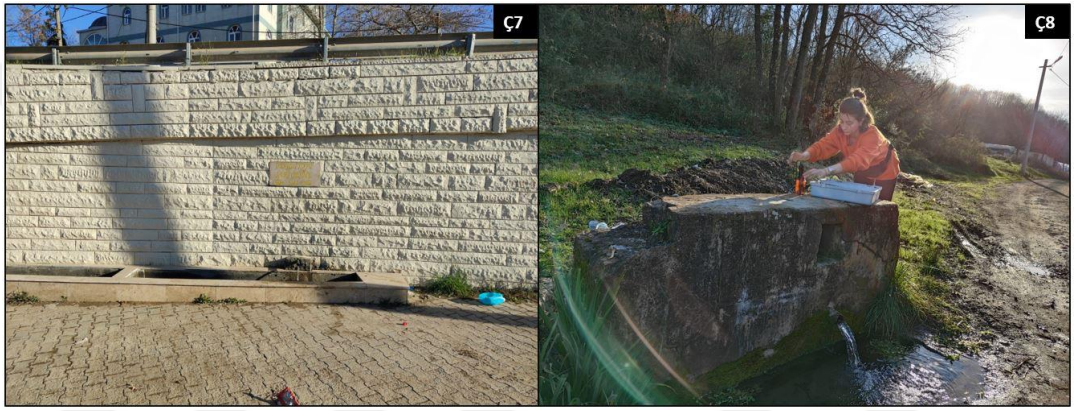
geçim kaynaklarını tarım ve hayvancılık oluştururken, günümüzde bu faaliyetler büyük ölçüde sona erme noktasına gelmiştir. Ç7 Çeşmesi, köyün girişinde ana yolun sağ tarafında yer almaktadır. Yerel halk, köyde bulunan iki çeşmeden (Ç7 ve Ç8) genellikle Ç7 Çeşmesi'ni tercih etmektedir. Çeşmenin yapım tarihi 1948 olarak kaydedilmiştir. Yerel yönetimler tarafından yürütülen yol yapım çalışmaları sırasında, çeşme korunmak amacıyla günümüzdeki formuna dönüştürülmüştür. Ç8 Çeşmesi ise köy merkezinin dışında, ormanlık alanın iç kısmında yer almakta olup formu değiştirilmemiştir. Ulaşım açısından Ç7 Çeşmesi'ne kıyasla daha bakir bir konumdadır. Her iki çeşmeye ait görseller **Şekil 2.7**'de sunulmuştur.

**Şekil 2.7:** Denizli köyünde yer alan çeşme görselleri.

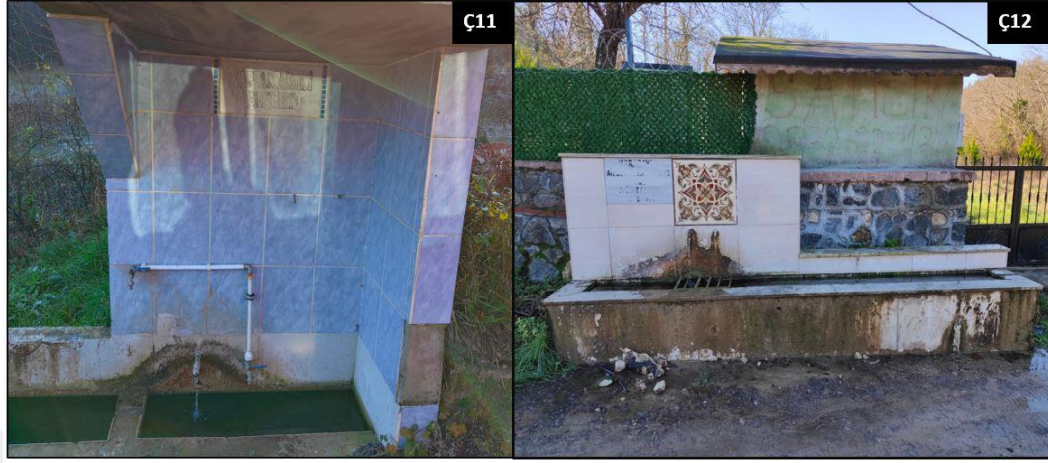
adlandırılması da bu doğrultuda yapılmıştır. Her iki çeşmeye ait görseller **Şekil 2.9**'da sunulmuştur.

**Şekil 2.9:** Elbizli köyünde yer alan çeşme görselleri.

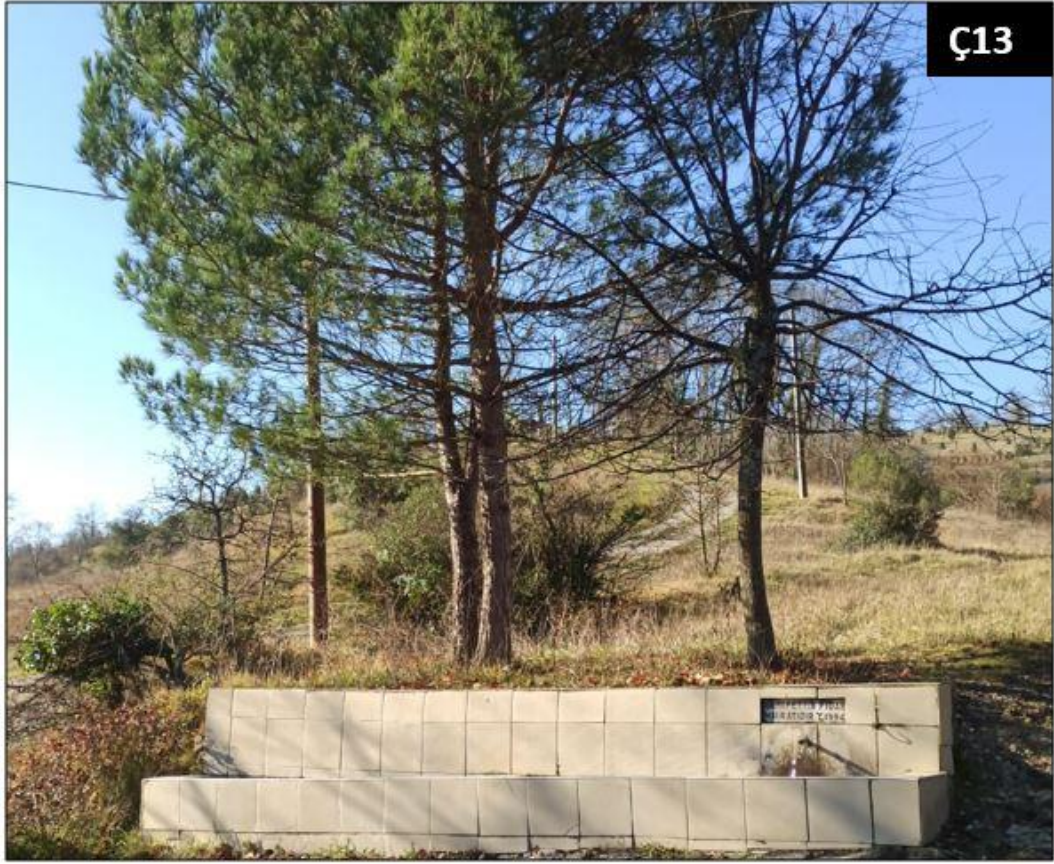
Duraklı Köyü, Gebze ilçe merkezine yaklaşık 40 kilometre uzaklıkta olup, ilçenin kuzeydoğusunda konumlanmaktadır (**Şekil 2.3**). Köyün güneybatısında Yağcılar, batısında ise Kargalı Köyü yer almaktadır. Tarihsel kaynaklara göre köyün yaklaşık 500 yıl önce kurulduğu düşünülmektedir. Yerel halkın temel geçim kaynaklarını tarım ve hayvancılık oluşturmaktadır. Günümüzde özellikle meyve ve sebze tarımı, köy ekonomisinde önemini koruyan başlıca faaliyetler arasındadır. Bu bağlamda, su kaynaklarının köy yaşamı açısından taşıdığı önem oldukça büyüktür. Köyde bulunan çeşme, 1994 yılında bir hayırsever vatandaş tarafından “hayrat” olarak inşa edilmiştir (**Şekil 2.10**). Bu çalışma kapsamında, numunelerin alındığı ilk sekiz aylık dönemde, çeşmenin doğal akışa sahip bir pınar şeklinde olduğu tespit edilmiştir. Eylül ayından itibaren başlatılan kaptaj çalışmaları sonucunda, pınarın suyu bir depoya yönlendirilmiş ve musluk aracılığıyla su teminine yönelik düzenlemeler yapılmıştır. Bu nedenle, numune alım çalışmalarının son dört ayında söz konusu pınardan örnek alınamamıştır.

**Şekil 2.10:** Kadıllı köyünde yer alan çeşme görseli.

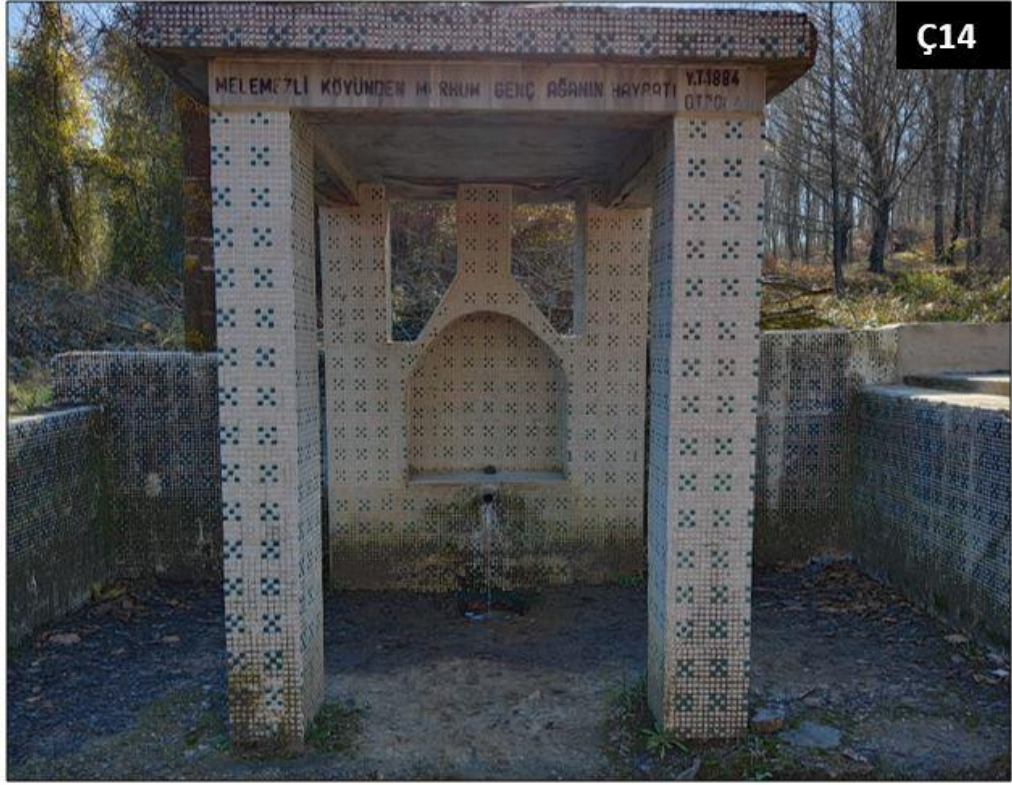
Tepemenayır Köyü, Gebze ilçe merkezine 52 kilometre mesafe ile en uzak köy konumundadır (**Şekil 2.3**). İlçenin kuzeydoğusunda yer alan köy, İstanbul'un Şile ilçesiyle sınır oluşturmaktadır. Güneyinde Hatipler, güneybatısında ise Ahatlı Köyü bulunmaktadır. Deniz seviyesinden 220 metre yükseklikte konumlanan yerleşim, adını eteklerine kurulduğu tepeden almaktadır. Köyün çevresi geniş ormanlık alanlarla kaplıdır. Bölgede yer alan çeşme, köy merkezinin girişine oldukça uzak bir konumda, köye ulaşmadan önce ormanlık yolun orta kesimlerinde bulunmaktadır. Yapım tarihi 1884 yılına dayanan çeşme, yerel otoriteler tarafından restorasyondan geçirilmiştir. Çeşme, hem korunması hem de estetik görünümünün iyileştirilmesi amacıyla küçük mozaik taşlarla kaplanmış, böylece günümüzdeki formuna kavuşturulmuştur. Çeşmenin mevcut görünümü **Şekil 2.11**'de sunulmuştur.

Şekil 2.11: Tepemanayır köyünde yer alan çeşme görseli.

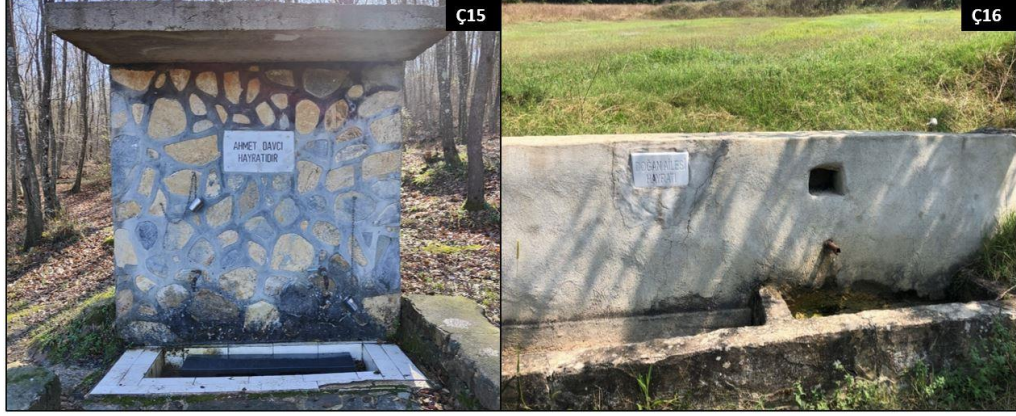
Ahatlı Köyü, Elbizli Köyü gibi Gebze'nin küçük köylerinden biridir (Şekil 2.3). Köy nüfusunun az olmasının başlıca nedeni, geçmiş yıllardan itibaren süregelen yoğun göç hareketleridir. Görsellerde yer alan çeşmelerden (Şekil 2.12) Ç15, köyün kuzeydoğusunda, ormanlık alanın iç kesimlerinde konumlanmaktadır. Arazi çalışmaları sırasında yapılan gözlemler, bu çeşmenin yerel halk tarafından sıklıkla kullanıldığını göstermiştir. Ç16 Çeşmesi ise köy çıkışında, yolun kenarında ve çimenlik alanın hemen üzerinde yer almaktadır. Duraklı Köyü'nde bulunan çeşmede olduğu gibi, Ç16 Çeşmesi de temmuz–aralık ayları arasında kuru olarak

kaydedilmiştir. Ancak Ç13 Çeşmesi'nden farklı olarak, Ç16'da bu süreçte yapısal veya görsel açıdan belirgin bir değişim gözlemlenmemiştir.

**Şekil 2.12:** Ahatlı köyünde yer alan çeşme görselleri.

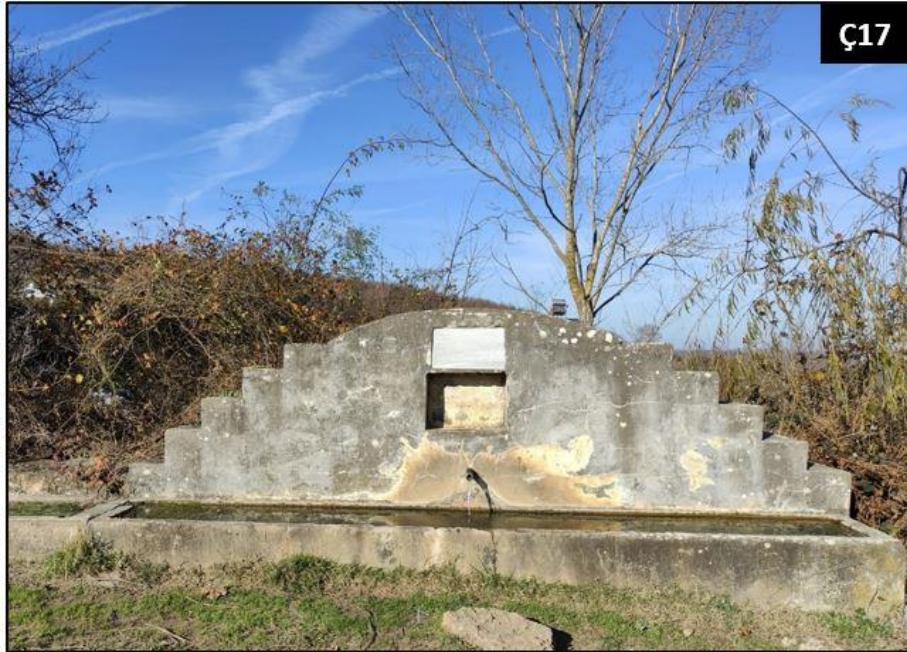
Kargalı Köyü, Gebze ilçe merkezine yaklaşık 38 km uzaklıkta olup ilçenin kuzeydoğu kesiminde konumlanmaktadır (Şekil 2.3). Kuzeyde, İstanbul ile sınır oluşturan köyün güneyinde Yağcılar, güneybatısında ise Denizli Köyü bulunmaktadır [Şükür, R.]. burada yer alan çeşme tarihi dokusunu hala korumaktadır (Şekil 2.13).

**Şekil 2.13:** Kargalı köyünde yer alan çeşme görselleri.

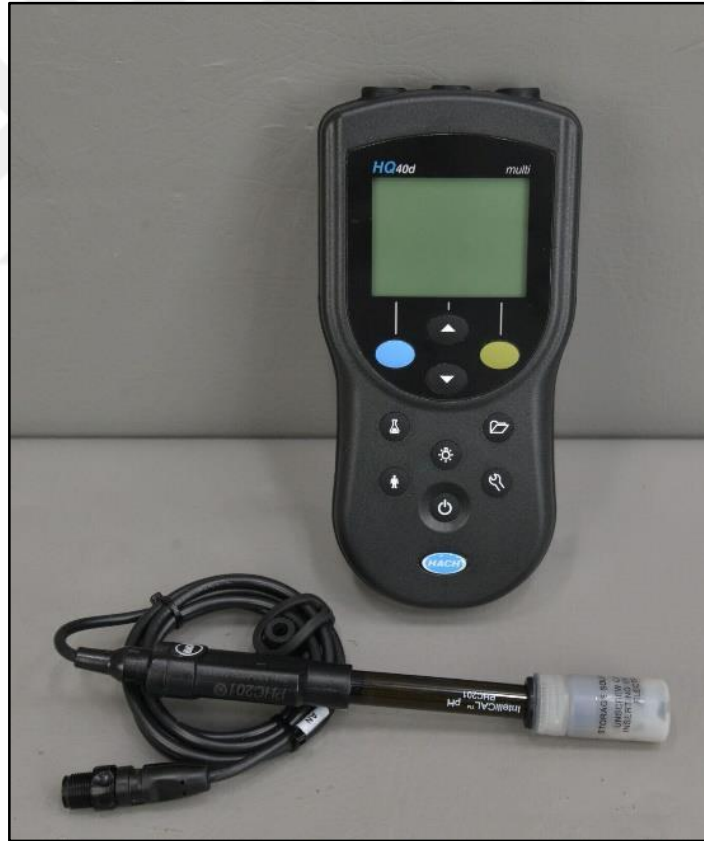
Su kalitesi değerlendirmesi kapsamında, yerde ölçüm parametreleri olarak pH, çözünmüş oksijen (mg/L), elektriksel iletkenlik ( $\mu\text{S}/\text{cm}$ ), oksijen indirgeme potansiyeli (mV) ve sıcaklık ( $^{\circ}\text{C}$ ) değerleri anlık olarak ölçülmüştür. Bu parametrelerin anlık ölçümü, değerlerde kısa sürede meydana gelebilecek değişimlerin önlenmesi açısından kritik öneme sahiptir. Ölçümler için iki adet Hach Lange HQ40D çoklu ölçüm cihazı ve toplam dört adet ölçüm probu kullanılmıştır (**Şekil 2.14**). Kullanılan problemlerin kodları sırasıyla PHC101 (pH), LDO101 (çözünmüş oksijen), CDC401 (elektriksel iletkenlik) ve MTC101 (oksijen indirgeme potansiyeli) şeklindedir. Sıcaklık parametresi tüm cihazlarda mevcut olup, dört cihazdan elde edilen sıcaklık değerlerinin ortalaması alınarak değerlendirme yapılmıştır.

**Şekil 2.14:** Yerde ölçüm gerçekleştirilen cihaz ve prob örneği.

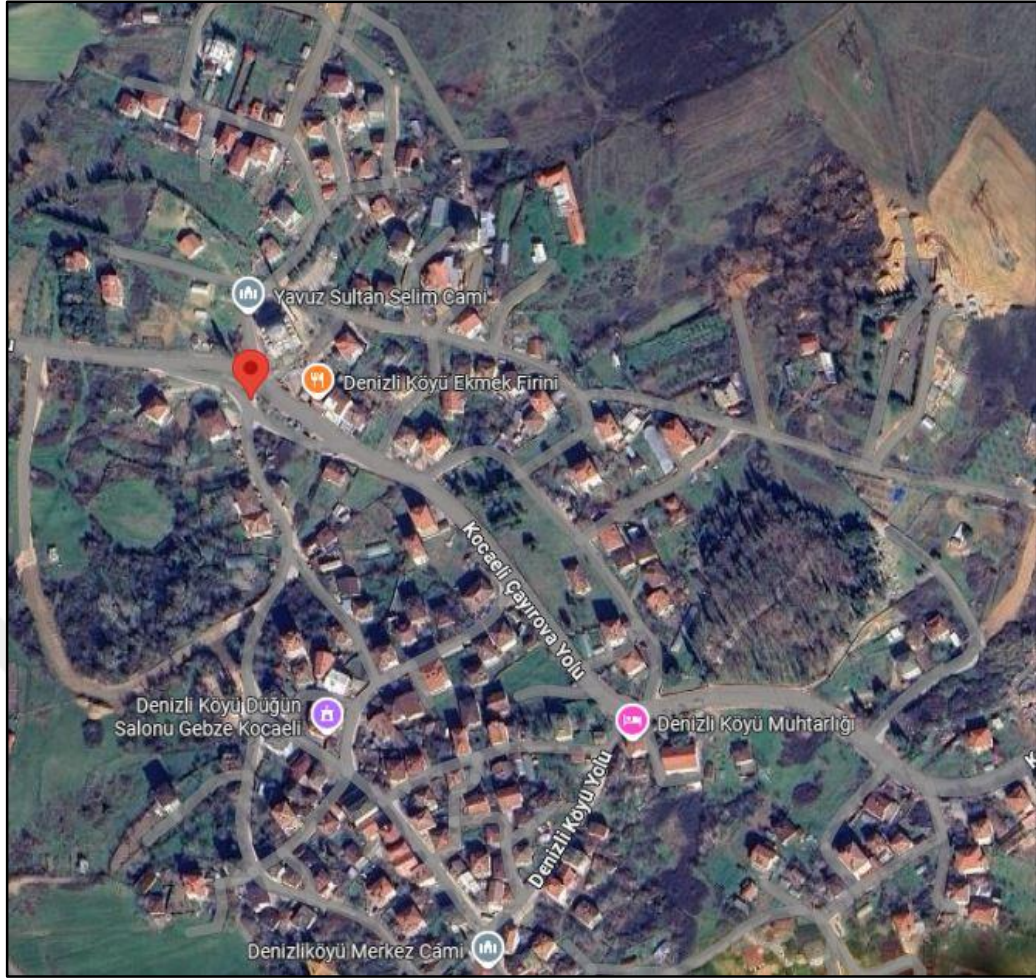
**Şekil 3.1**’de yer alan görsel kapsamında çeşme çevresinde yer alan yerleşim alanları ile küçük ölçekli işletmelerin potansiyel etkileri nedeniyle, su kalitesinin belirli periyotlarda izlenmesi büyük önem taşımaktadır.

**Şekil 3.1:** Gebze ilçesi – Denizli Köyü’nde yer alan Sarı Çeşme.
