**TARİHİ TÜRK-OSMANLI ESERLERİNİN YENİ**  
**İŞLEVLERLE DEĞERLENDİRİLMESİ:**  
**KUŞADASI ÖRNEĞİ**

**Hikmet IŞIK**  
**YÜKSEK LİSANS TEZİ**  
**MİMARLIK ANABİLİM DALI**

**GEBZE**  
**2001**

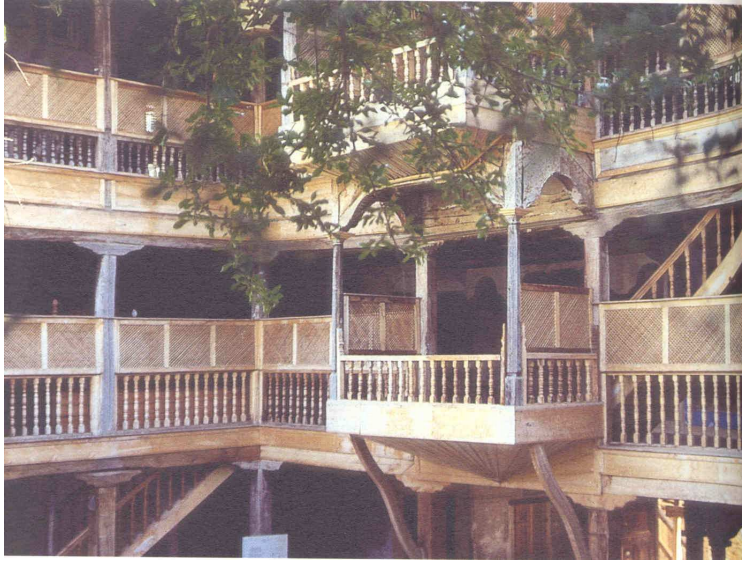
Resim 3.1. Çakırağa Konağı, Birgi (61)

Kültür Bakanlığı tarafında restore edilmiş olup müze olarak kullanılmaktadır.

Birkaç kez restore edilen Çakırağa Konağı Osmanlı sivil mimarisinin en güzel 18. yy örneklerinden biridir. Konak geleneksel tekniklerle restore edilmiştir. Fakat restorasyonlar yeterli kaynak olmaması nedeniyle, yapının tarihi önemine yakışmayan bir nitelikte olmuştur.

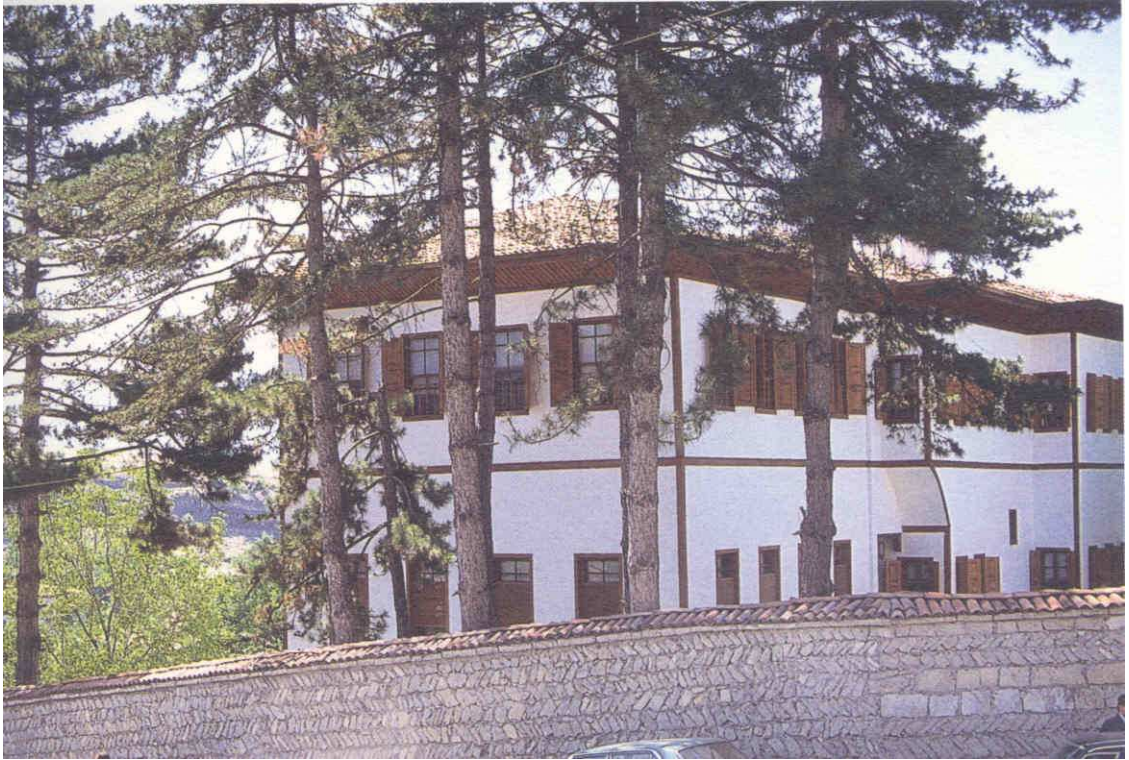
Resim 3.3. Safranbolu, Safranbolu'nun bu en büyük konutu Asmazlar Konağı restorasyon sonrası şu an otel olarak kullanılmaktadır. (61)

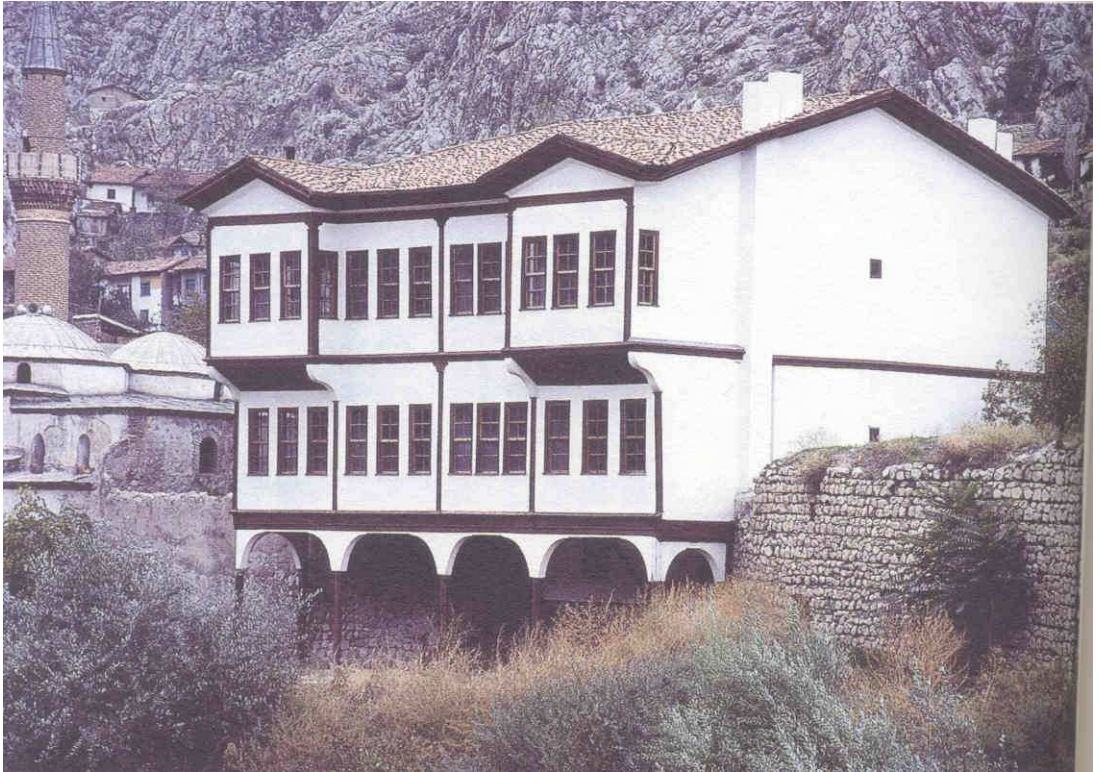
Resim 3.5. Amasya, Hazeranlar Yalı Restoration sonrası (61)

Kültür Bakanlığı'nca restore edilen Hazeranlar Yalı ve çevresindeki konut ve yapı dokusu Amasya'nın en gözde tarihi siti fiziksel özelliklerine sahiptir.

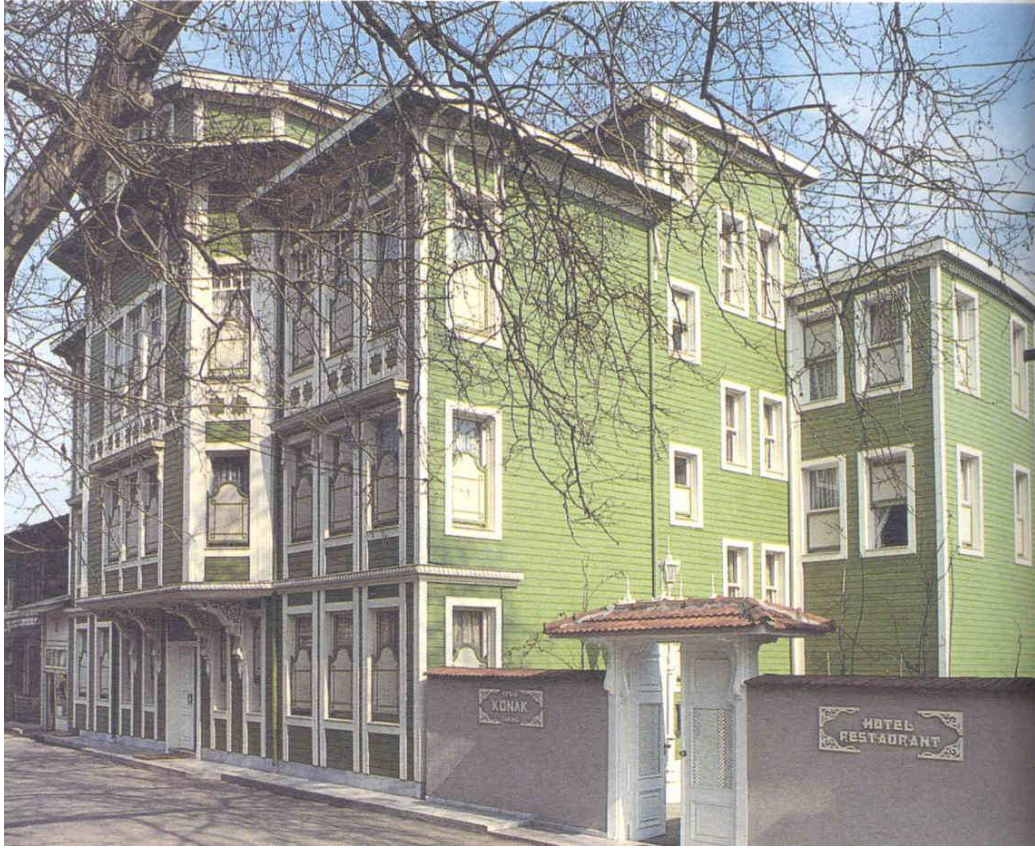
Resim 3.6. İstanbul Sultanahmet, Yeşil Konak (61)

Sultanahmet'te ki Nazım Şükrü Bey'in konağı otel olarak restore edilen ve bu işlevi ahşap yapıların olumlu bir şekilde yüklenebileceğini gösteren koruma çalışmasına güzel bir örnektir.

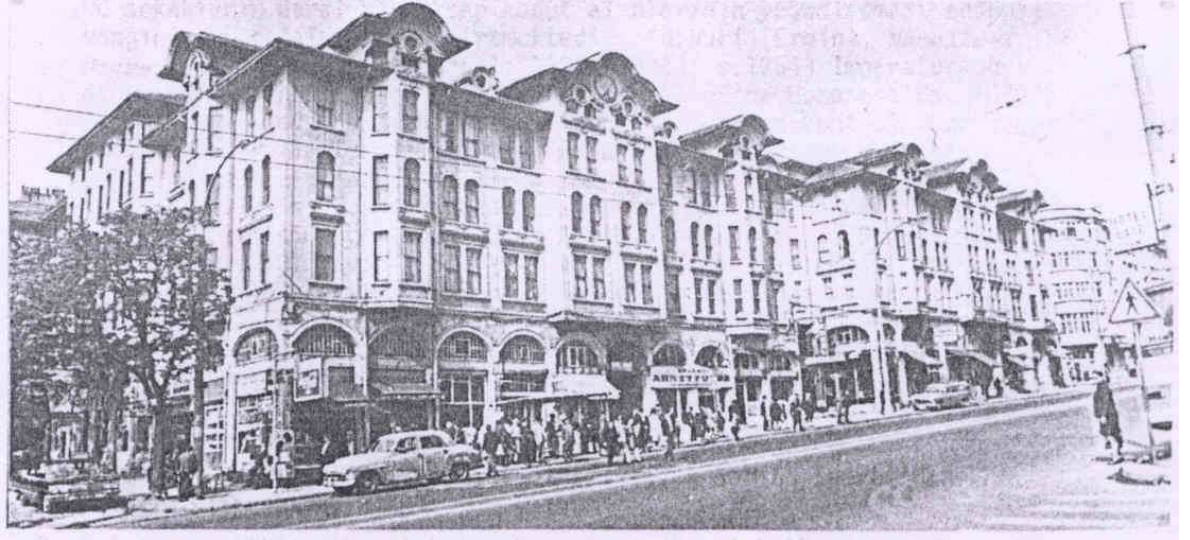
Resim 3.7. Laleli, Harikzedegan Apartmanları, güney-batı'dan genel görünüş, Nisan 1970 (85)

Ana giriş doğrultularına göre bakışık bir biçimde düzenlenmiş olan yapı yüzeyleri, düz olarak sıvanmış ve badana edilmişlerdir. İki kat yüksekliğindeki dükkân açıklıkları basık kemerlerle, ikinci kat pencereleri yarım daire kemerlerle geçilmiş, birinci kat pencereleri dikdörtgen açıklıklar olarak bırakılırken, yine dikdörtgen biçimli üst kat pencerelerinin üst köşelerine iç yüzleri yuvarlatılmış destekler koyulmuştur. Yüzeylerdeki bakışık düzenlemeyi vurgulamak amacıyla bazı odalar birinci kat düzeyinden başlayarak, yarım altıgen, ya da dikdörtgen planlı, kapalı cumbalar biçiminde yapı yüzeyinden dışarı genel saçak düzeyinden yukarı doğru taşırılmış, ön blokların ön yüzünde bunlar geniş, kıvrıntılı saçaklarla örtülerek buralarda özel pencere düzenlemeleri yapılmış, ortalarına, üzerinde kabartma eski harflerle "Ya Hafız" yazan, dairesel yazıtlıklar yerleştirilmiştir. Bu pencerelerin üzerlerine profilli silmeler yapıldığı, ayrıca, dükkân kemerlerinin üzerinde de daha ince silmelerin bulunduğu görülmektedir. (8. Anonim, 1994)

Üst kat pencerelerinin üzerine, kıvrık dal motifli tepelikler yerleştirilmiş, yazıtlıklar defne dalı motifli çelenklerle çerçevelenmiştir. Dükkân kemerlerinin köşelerinde bulunan bezemeli madalyonların, sonradan yapılan bir onarım sırasında kaldırıldıkları anlaşılmaktadır.

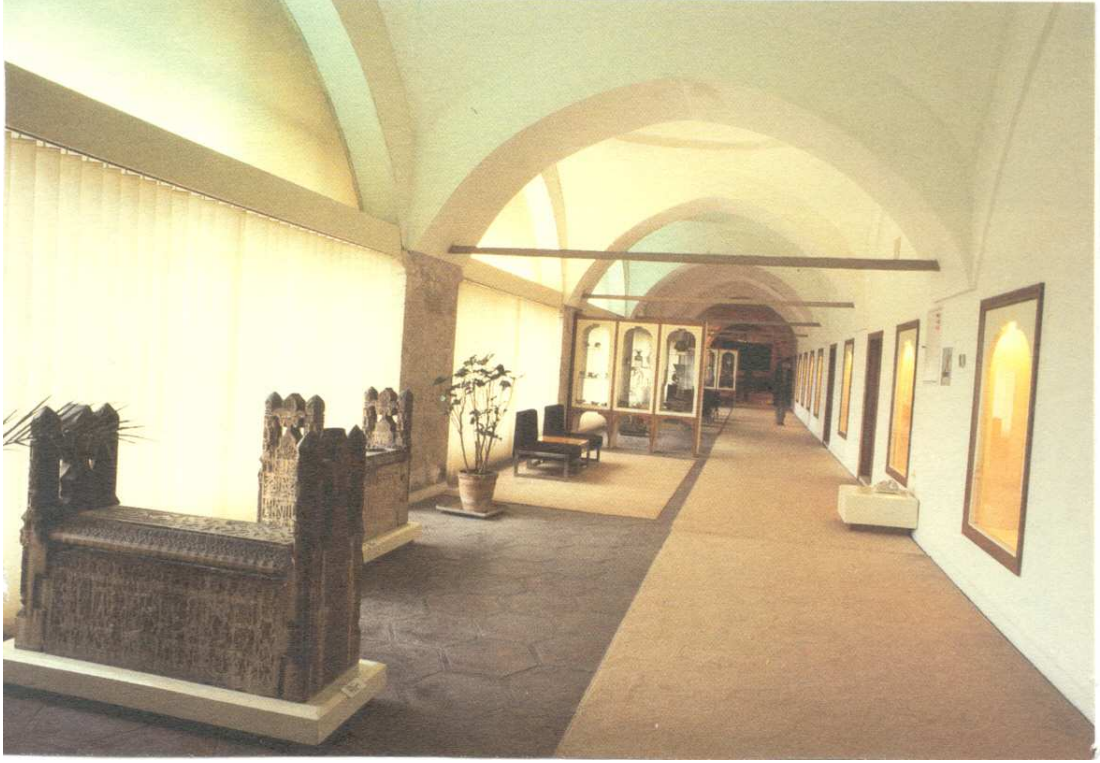
Resim 3.16. İbrahim Paşa Sarayı, İstanbul (61)

Kanuni çağının ünlü sadrazamı Maktül İbrahim Paşa'nın Sarayının kalan bölümleri minyatürlerden yararlanılarak restore edilmiş ve Sarayın Türk-İslam sanatı müzesi olarak kullanılması için restorasyonla bu amaca yönelik bazı değişiklikler yapılmıştır.

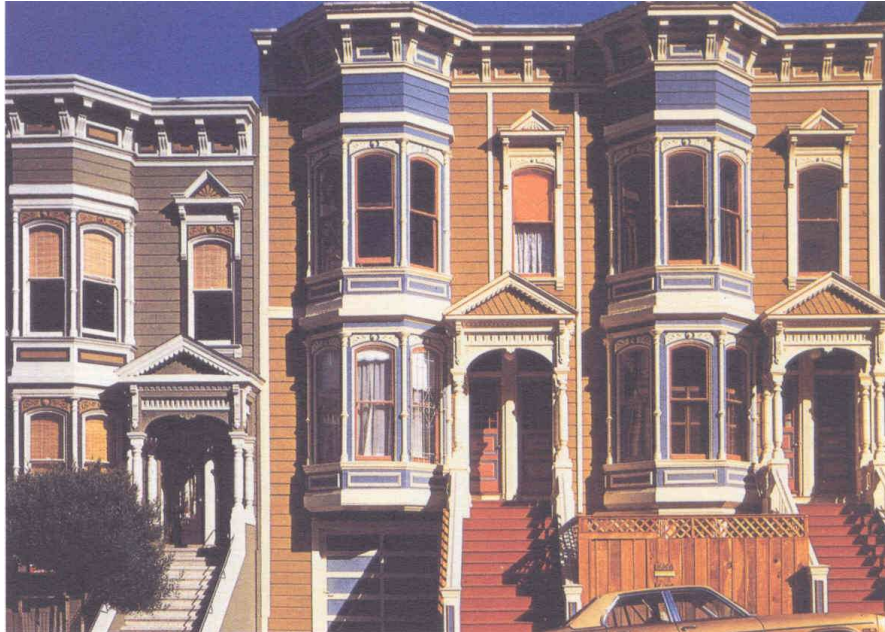
Resim 3.23. Victoria Çağı Kent Evleri, San Francisco (61)

Bugün, San Francisco’da hala ayakta duran 8000 konut büyük bir titizlikle restore edilmiş ve parlak renklerle özgün çağ renklerini anımsatarak boyanmıştır. Çağdaş tekniklerle hazırlanan boyalar, San Francisco ikliminin zor koşullarına dayanacak nitelikte, koruyucu temel malzeme olarak kullanılmaktadır.

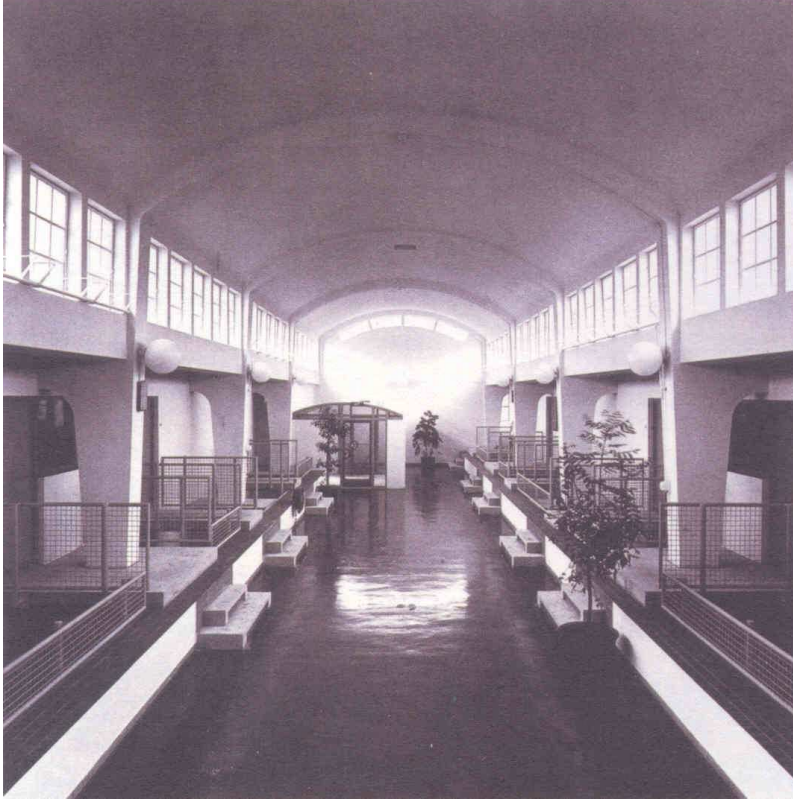
Resim 3.24. Arıtma Tesisi (Restorasyondan Sonra), Rotterdam-Hollanda. (61)

Bir kanalizasyon arıtma tesisi, 1982’de 140 ucuz konut olarak yeni bir işleve tahsis edilmiştir.

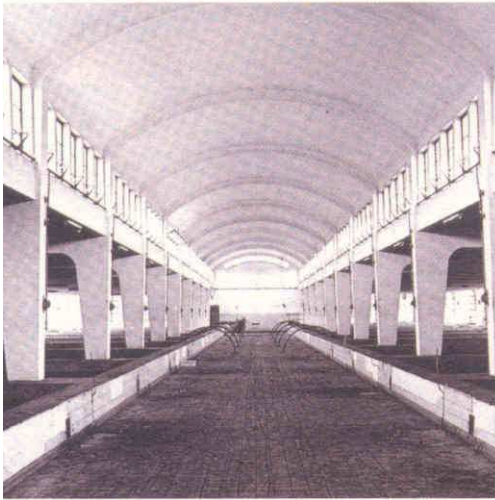
Resim 3.25. Arıtma Tesisi (Restorasyondan Önce), Rotterdam-Hollanda (61)

Konut olarak kullanılmaktadır.

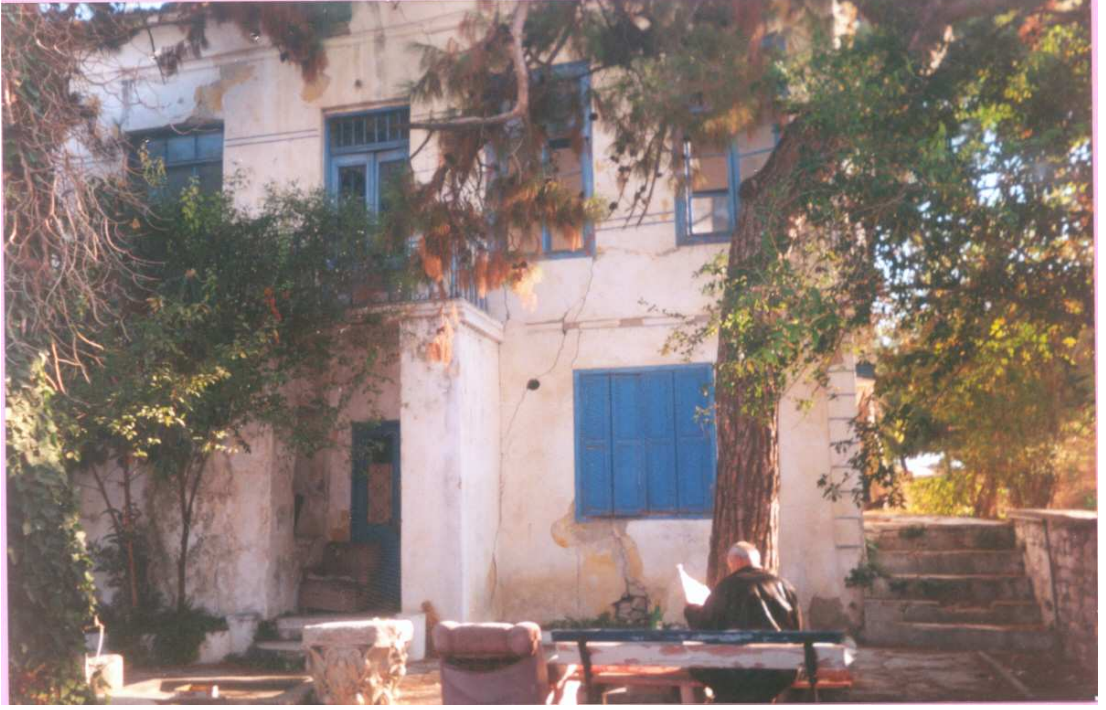
Resim 6.1., Parseldeki Mevcut II. Derece Tarihi Sit  
Akdoğan Evinden Giriş (Batı) Cephesi

Anıt Sokak (Resim 6.3), tarihi sit alanı ilan edilmiş bitişik nizam iki katlı geleneksel Kuşadası mimarisini yansıtan evlerden oluşmaktadır. Dar bir sokaktan girilen parsel 1.5 metre genişliğinde 25 metre uzunluğunda bir patikayla yukarıda zikredilen II. Grup tarihi esere ulaşılmaktadır . Yol kotu ile tarihi eser kotu arasında yaklaşık 1.10 metrelik bir kot farkı bulunmaktadır. Parselde çok sayıda portakal, zeytin, yenidünya, mandalina, çam, badem, dut, nar, ardıç ağacı bulunmakta olup tarihi eserin etrafında oluşan çam ağaçlarını kesmemeye özen gösterilmiştir.

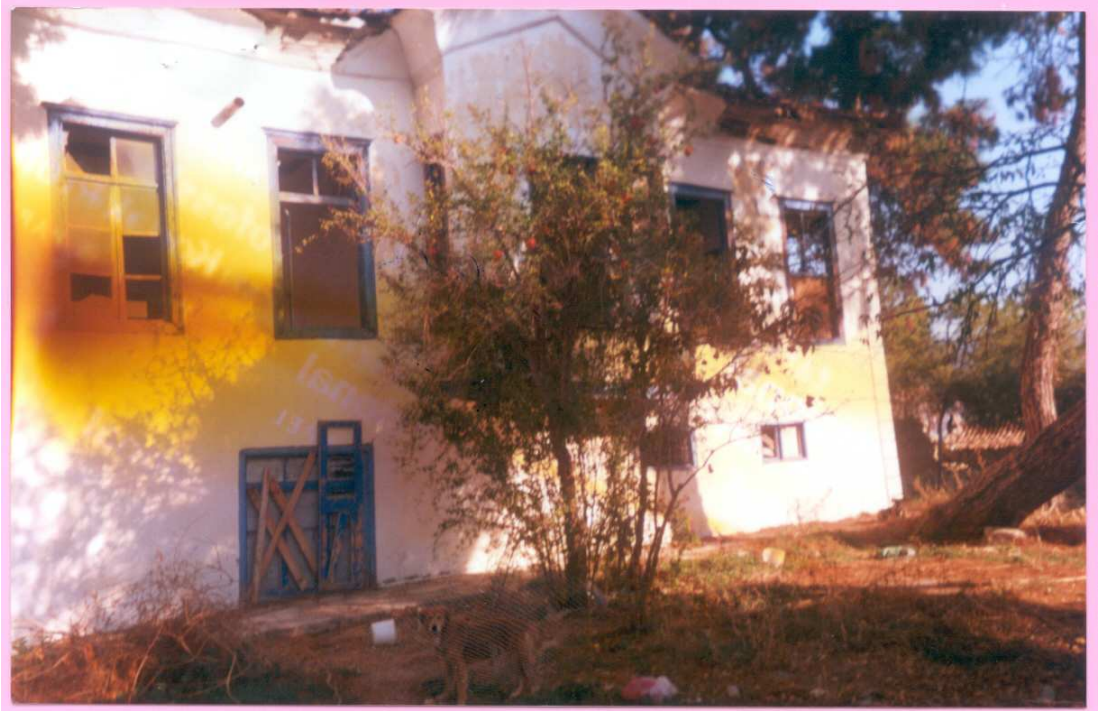
Resim 6.2., Akdoğan Evinden Yan (Kuzey) Cephesi

Kuşadası Anıt sokak 19 parselde 10.64x13.50 ebadında II. Grup tarihi eser kendi kaderine terk edilmiş ve kurtarılmayı beklemektedir (Resim 6.1, 6.2).
