**İSTANBUL'DAKİ MİMAR SİNAN ESERİ OLAN YENİDEN  
İŞLEVLENDİRİLMİŞ MEDRESELERİN MİMARİ ANALİZİ VE  
DEĞERLENDİRMESİ**

**BEKİR HÜSEYİN TEKİN  
YÜKSEK LİSANS TEZİ  
MİMARLIK ANABİLİM DALI**

**THE ARCHITECTURAL ANALYSIS  
AND EVALUATION OF  
RE-FUNCTIONED MİMAR SİNAN’S  
MADRASAH BUILDINGS IN ISTANBUL**

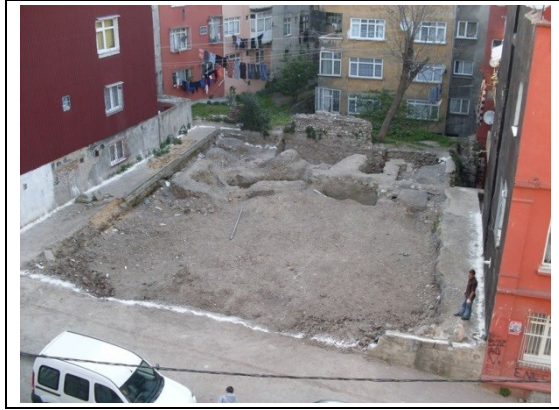
Şekil 3.9: Tuti Kadı Medresesi kazı alanı.

Tuti Abdüllatif Efendi tarafından yaptırılan medresenin İstanbul Fatih İlçesi, Zeyrek Mahallesi, 2442 ada 11 parselde olduğu bilinmektedir. Tezkiret-ül Bünyan, Tuhfet-ül Mimarîn ve Tezkiret-ül Ebniye eserlerinde ismi geçmektedir [Kuran, 1986]. Fatih Medreselerinin arka tarafında bugünkü adı Yesarizade olan sokak üzerinde inşa edilmiştir. 1918 yılında Büyük Fatih yangınında tamamen yanmıştır. Medresenin temel izlerine ulaşmak üzere Arkeoloji Müzeler Müdürlüğü denetiminde temel araştırma kazısı yapılmıştır (Şekil 3.9). Kazı sonucu ikişer kişilik 5 odası bulunan küçük bir medrese olduğu tespit edilmiştir. Rekonstrüksiyonu yapılacak olan medresenin projeleri Fatih Belediyesi tarafından hazırlanmış ve onaylatılmak üzere ilgili Koruma Bölge Kurulu'na sunulmuştur [Web 2, 2017].

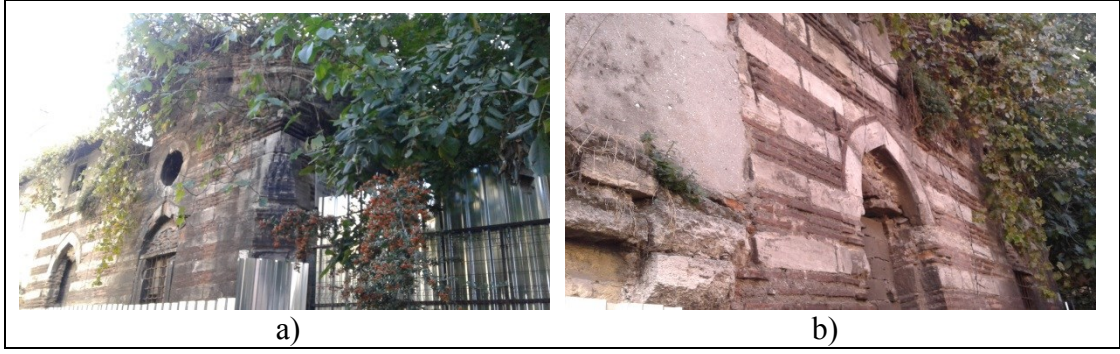
Şekil 3.11: a) Kepekçi Sinan Medresesi baş odası(2017),  
b) Kepekçi Sinan Medresesi beden duvarları (2017).

Harabe durumda olan eser yok olma tehdidiyle karşı karşıyadır (Şekil 3.11).

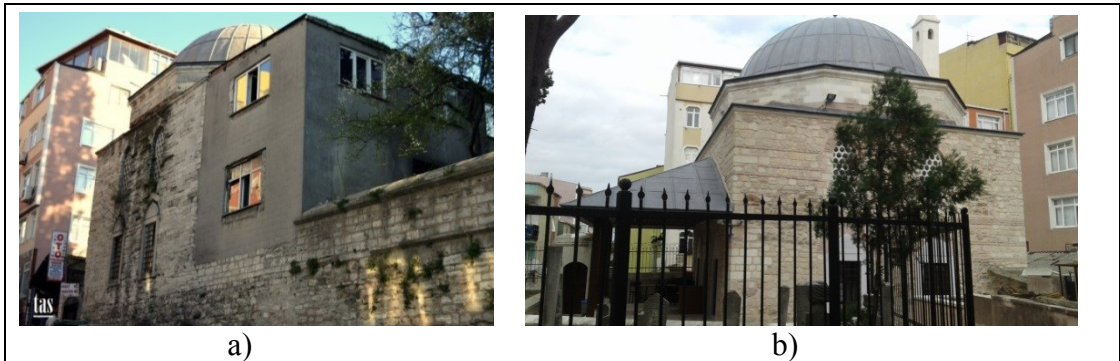
Şekil 3.12: a) Draman Yunus Bey medresesi restorasyon öncesi [Web 5, 2017],  
b) Draman Yunus Bey medresesi restorasyon sonrası (2017).

Yapı, Tercüman Yunus hafızlık kursunun kullanımında olup, ortaokul öğrencileri için sıbyan mektebi niteliğinde derslik olarak kullanılmaktadır. Derslik Draman Caddesi üzerinde yüksek kotta bulunmaktadır. Yapı özgün haline göre restore edilmiş, dönem ekleri kaldırılmış ve derslane haricindeki bilinmeyen kısımlarda rekonstrüksiyondan kaçınılmıştır (Şekil 3.12).

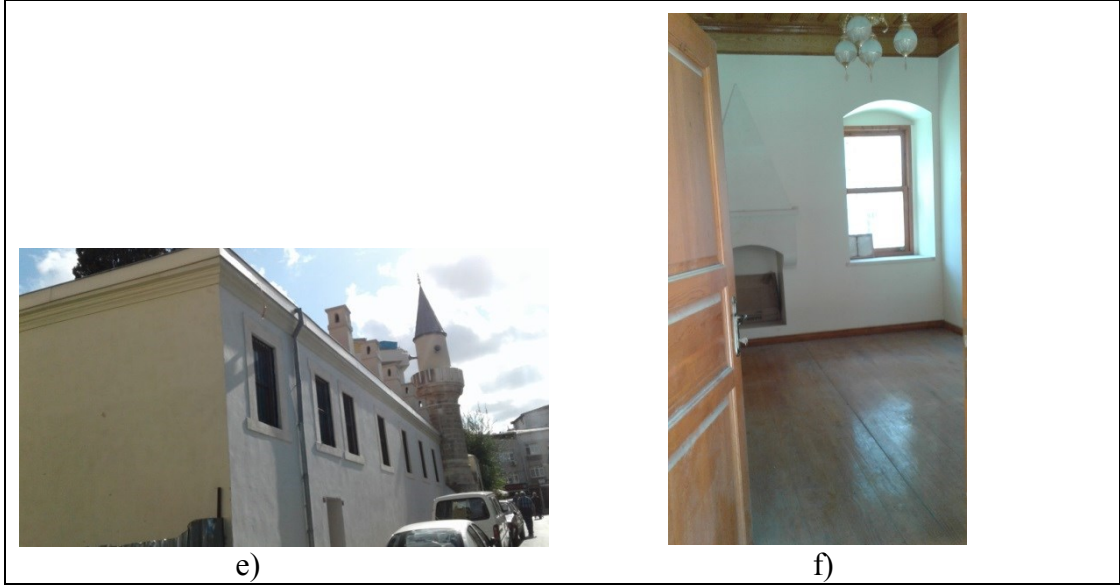
Şekil 3.13: a,b,c) Üçbaş medresesi restorasyon öncesi, d,e,f) Üçbaş Nureddin Hamza medresesi restorasyon sonrası (2017).

Atik Ali Mahallesi, 1348 ada 30 parselde bulunan Üçbaş Nurettin Hamza Medresesinin rölöve, restitüsyon, restorasyon projeleri Fatih Belediyesi tarafından hazırlanmış ve 01/08/2012 tarihinde ilgili Koruma Bölge Kurulu tarafından onaylanmıştır. Onaylı projeler doğrultusunda hazırlanan mühendislik projeleri ile yapının projelendirme hizmeti tamamlanmıştır. Yapının restorasyonu onaylı projelerine göre İl Özel İdaresi tarafından yürütülmüş 2017 yılında tamamlanmıştır (Şekil 3.13.d-e-f) [FATBEL, 2017]. Yapıya yeni işlev atanmamıştır.

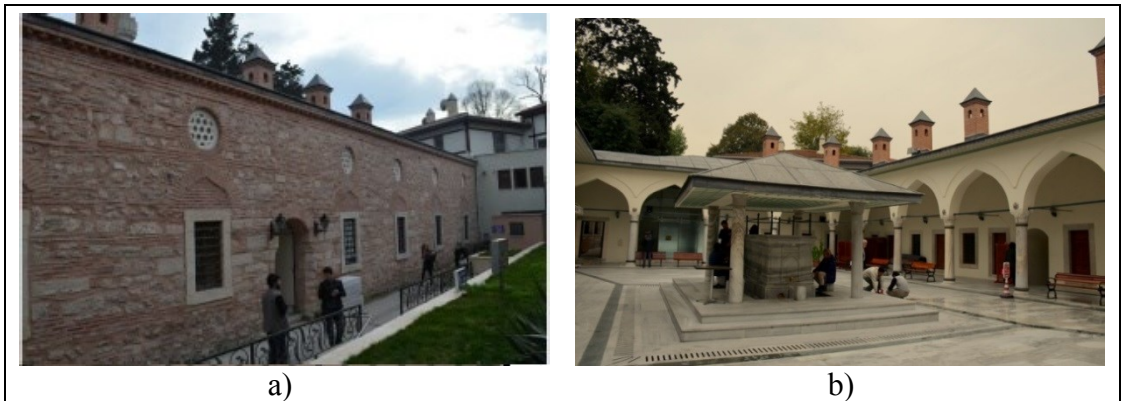
Şekil 3.16: a) Sinan Paşa medresesi arka cephe (2017),  
b) Sinan Paşa medresesi avlu (2017).

kalmış yönleri görülmektedir. Bu eksikliklerin diğer bir nedeni ise Sinan Paşanın ölümü üzerine yaşanan maddi sıkıntılardır. Medresenin işçiliği ve malzeme kalitesi camiye göre daha düşük seviyededir. Hücre ve revaklarda kâgir yerine ahşap örtü sistemi kullanılmıştır. Medrese, cami avlusunu üç taraftan çevreleyen U plan şemalı hücrelerden ve hücre sıralarının iki ucunda konumlanan eyvanlardan oluşmuştur [Ahunbay, 1988]. Medresenin 12 hücresi bulunmaktadır. Cami avlusunda bir U formu çizen medrese plan şeması oluşmuştur. Medrese kapısının iki yanında da altışar hücre inşa edilmiştir. Medrese odaları ocaklı olup, tavanları ahşaptır[Web 5,2017]. Medreseye ait bir baş oda yoktur. Caminin girişinin karşı kısmındaki hücrelerin arasındaki geçit vasıtasıyla külliyein kuzeybatı yönündeki helâ kısmına ulaşılmaktadır (Şekil 3.17) [Türcan, 1999]. Cami duvarlarında bir sıra taş/üç sıra tuğla duvar örgüsü olmasına rağmen; medresede düzensiz bir duvar örgüsü vardır. Bu düzensiz duvar örgüsü ilk tasarımda mı, yoksa sonraki onarımlar sırasında mı yapıldı bilinmemektedir. Saçaklardaki kirpi saçaklar ise standart altı kalitededir [Ahunbay, 1988].

Külliye inşa edildiğinden beri çeşitli dönemlerde onarımlar geçirmiştir. 19.yy'da, cami iç mekânındaki kalem işleri tadilattan geçirilmiştir. 1936 - 1937 yıllarında, Vakıflar idaresince gerçekleştirilen restorasyonda, kuzeydeki giriş kısmında çeşitli değişiklikler yapılmıştır. 1972 – 1974 yıllarında avluda ve medrese hücrelerinde onarım çalışmaları yapılmıştır [Web 6, 2017]. Son olarak 2010-12 yılları arasında cami ve medrese onarılmıştır. Yapıya yeni işlev atanmamıştır.

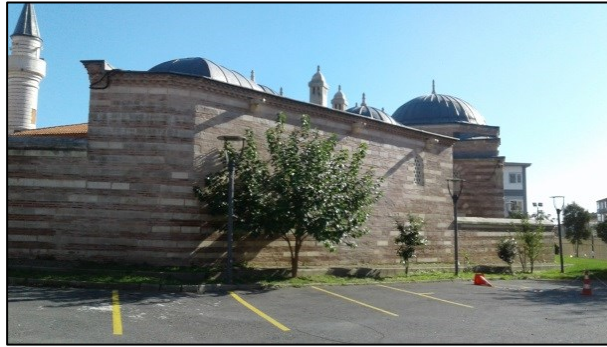
Şekil 3.56: H.İ.M. yol cephesi (2017).

Fatih Belediyesi tarafından Hadım İbrahim Paşa Medresesi'ne ait Rölöve, Restitüsyon, Restorasyon ve Tesisat projeleri hazırlatılarak ilgili Koruma Bölge Kurulu'na 2007 tarihinde onaylatılmıştır. Fatih belediyesi tarafından projeleri hazırlatılan İbrahim Paşa Medresesine ait projeler, Vakıflar İdaresine teslim edilmiştir. Onaylanan projeler doğrultusunda yapının restorasyon ve rekonstrüksiyon çalışmaları tamamlanmıştır (Şekil 3.56) [Web 2, 2017].

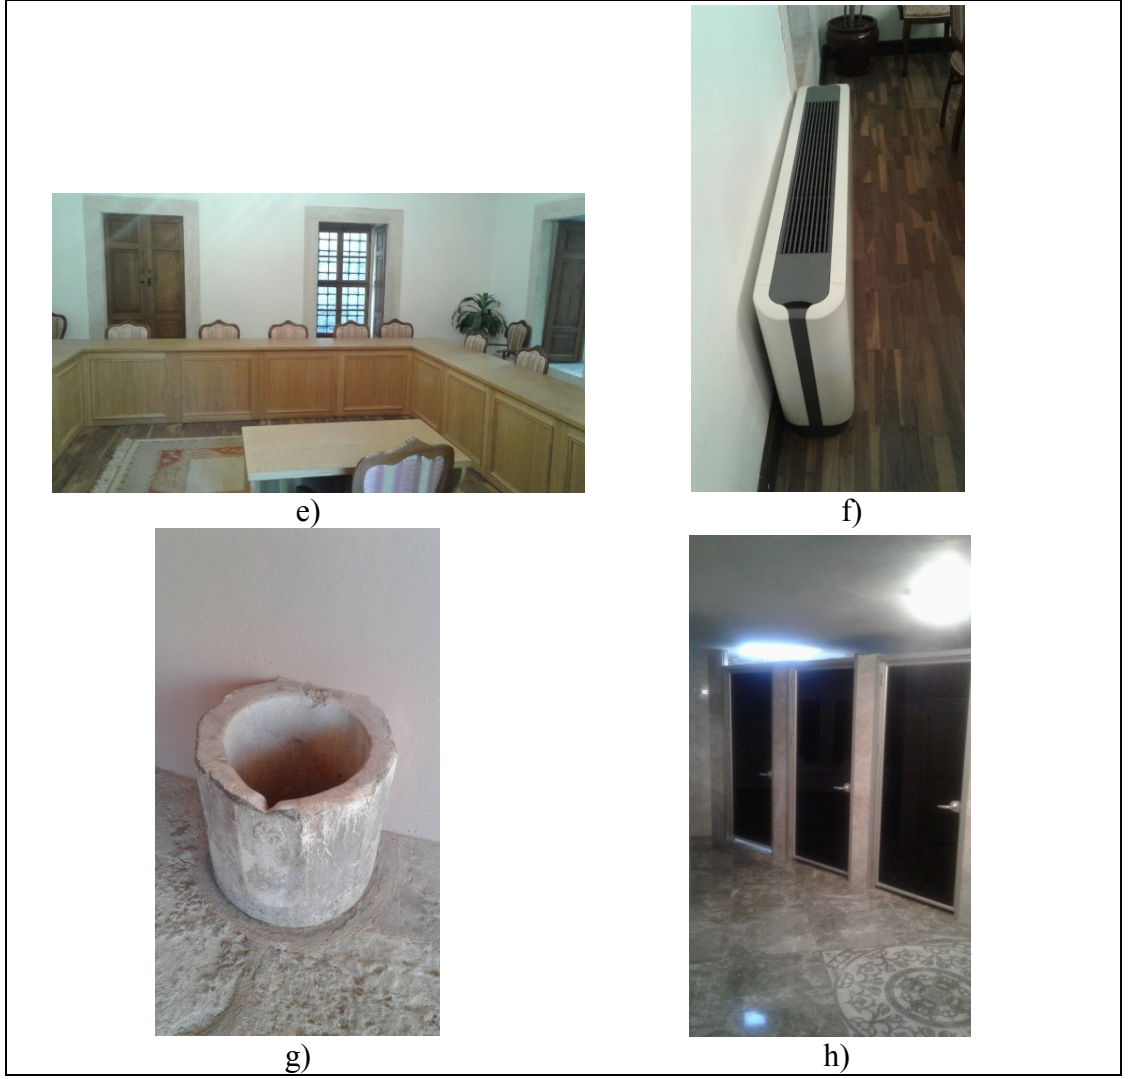
Şekil 4.1: a) H.S.M. ön cephesi (2017), b) Avlu (2017), c) Sütun kenedi(2017), d) Sağ cephe (2017), e) Baş oda(2017), f) Baş oda klima ve laminant parke kaplamaları (2017), g) Temel havalandırma künkü (2017), h) Tuvaletler (2017).

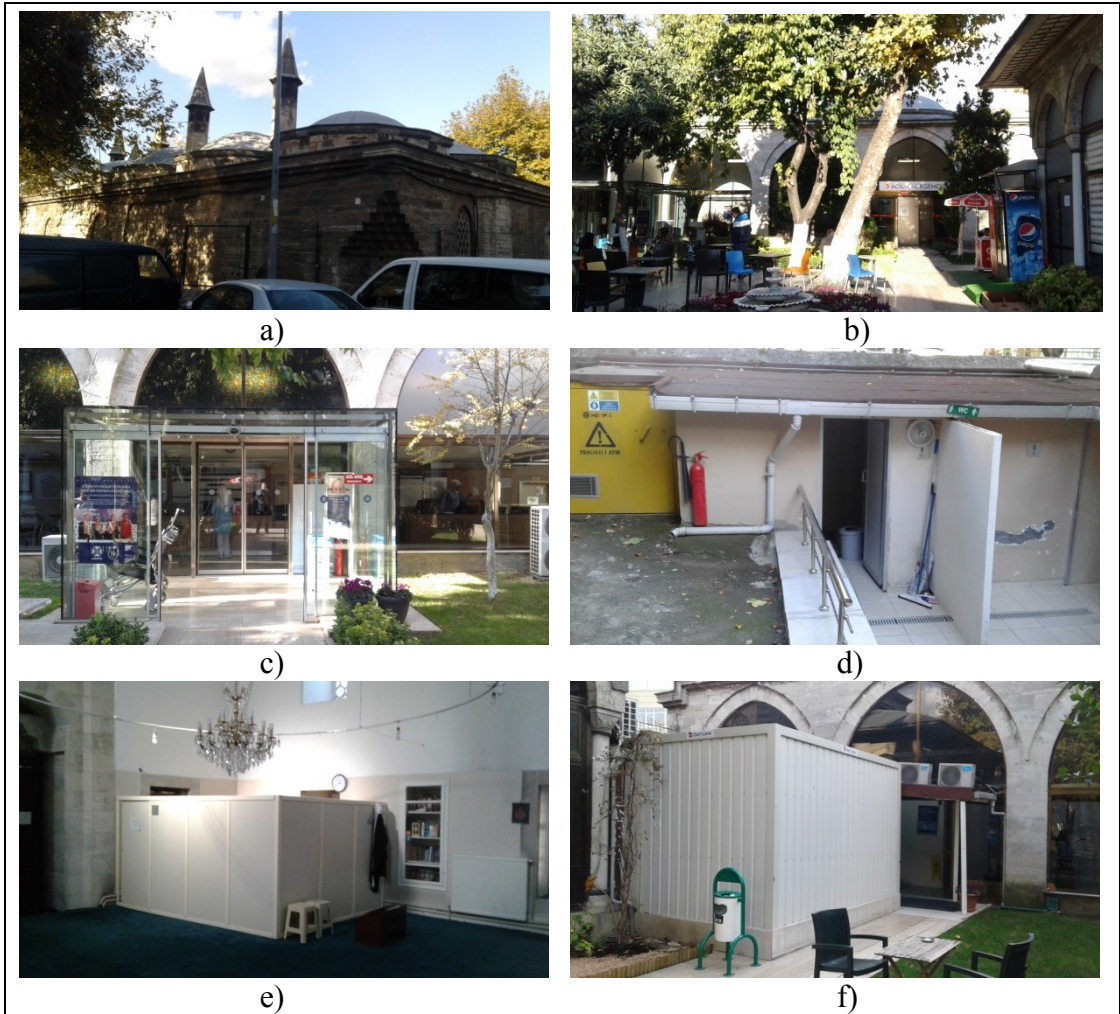
Şekil 4.3: a) Y.S.M ön cephe (2017), b) Avlu (2017), c) Giriş eki (2017), d) Tuvalet (2017), e) Baş oda (2017), f) Avluda yapılmış ekler (2017), g) Baş oda mihrap (2017), h) Baş oda revak (2017), ı) Büfe eki (2017), i) Revaklar (2017).

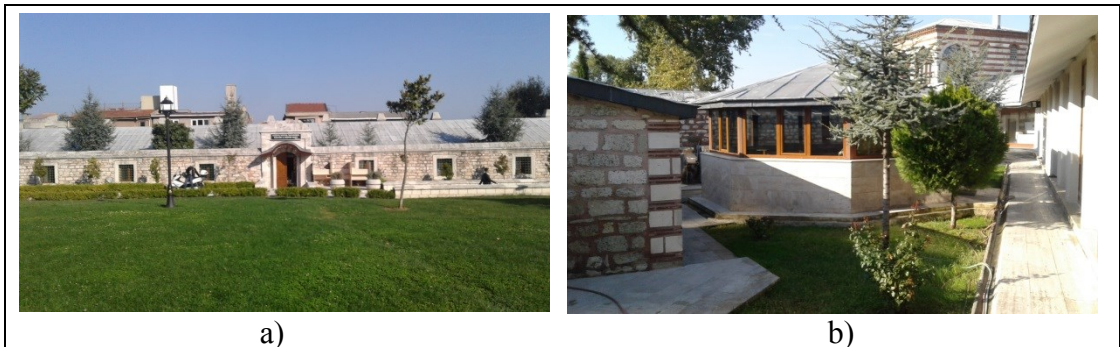
Şekil 4.7: a) S.D.M. giriş cephesi (2017), b) Avlu (2017), c) Baş odadan medresenin görünümü (2017); d,e) Baş oda (2017), f) Giriş kapısı (2017), g) Revak (2017); h,ı,i) Hücreler (2017), j) Arka cephe (2017), k) Tuvaletler (2017).

Yapıda niteliksiz ekler kaldırılmıştır (Şekil 4.7.a). İlk restitüsyonuna göre kubbe olduğu olduğu tespit edilen medrese örtü sistemi, mevcut kırma çatılı hali korunarak restore edilmiş, tekrar kubbeyle örtülmemiştir (Şekil 4.7.c). Temizleme ve yenileme çalışmaları yapılmıştır. Revaklar camekan ile kapatılmış, sirkülasyon ve dinlenme mekanı olarak kullanılmaktadır (Şekil 4.7.g). Özgün halinde dar olan avlu bahçe olarak kullanılmaktadır (Şekil 4.7.b). Yapının tuvaletleri avluya yerleştirilmiştir (Şekil 4.7.k). Baş oda toplantı ve davetler için kullanılmaktadır (Şekil 4.7.d). Baş odanın revak kısmı kapatılmıştır (Şekil 4.7.e). Hücreler üniversite öğrencilerinin kullanımında çalışma odaları ve yatakhane olarak kullanılmaktadır (Şekil 4.7.ı). Bazı hücreler ihtiyaca göre mutfak ve yemekhane işlevinde kullanılmaktadır (Şekil 4.7.i). Avlu cephesinde bütün revaklar kapalı mekânlara dönüştürülmüştür (Şekil 4.7.g). Sokak cephesinde dükkânlar özel mülkiyete ait olduğu için restore edilemeden harap şekilde bırakılmıştır (Şekil 4.7.j). Revak sütunları zamanla özgün halini kaybetmiş, özgün sütunlar yerine kare kesitli sütunlar eklenmiştir. Restorasyonda bu dönem ekleri korunmuştur. Yapının ısınması doğalgaz ve elektrikli ısıtıcı ile sağlanmaktadır. Kalorifer tesisatı döşemeleri mekâna uygun yapılmamıştır (Şekil 4.7.h). (Ek B7)

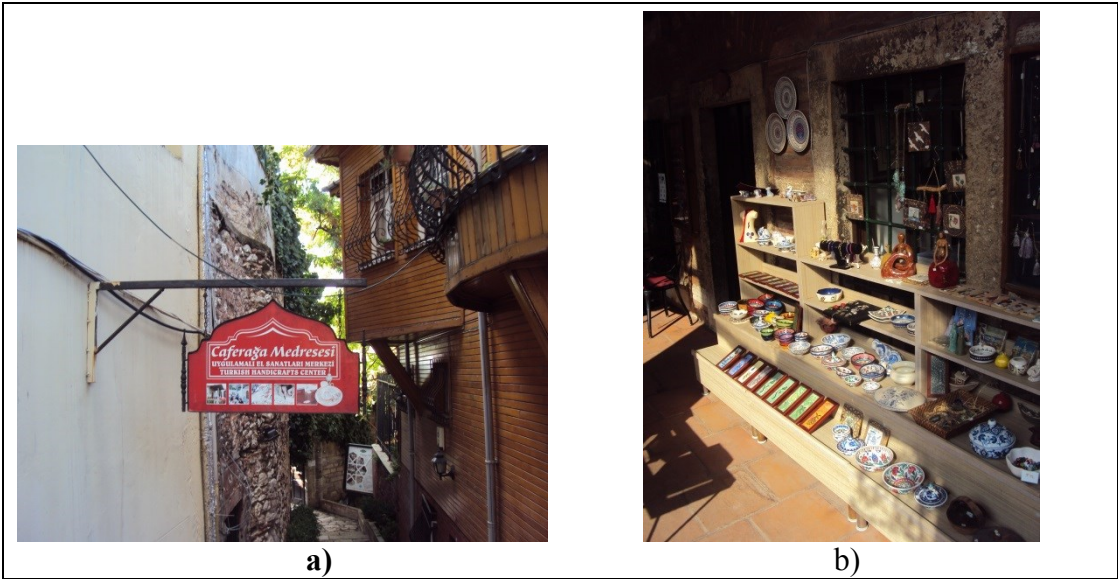
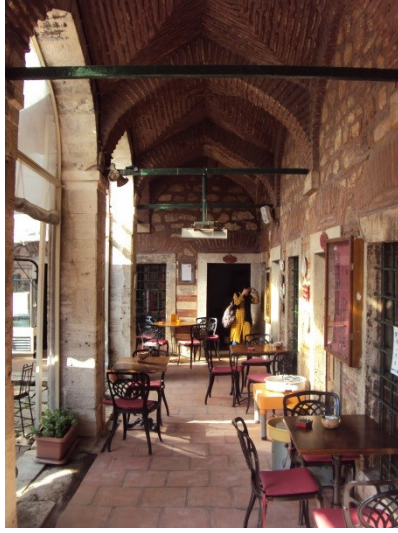
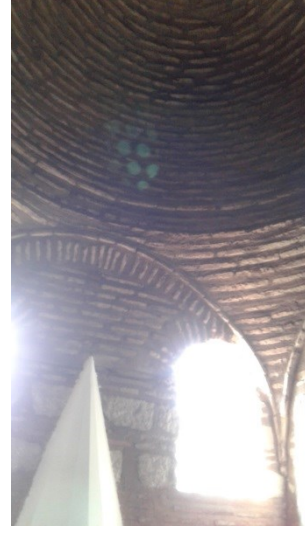
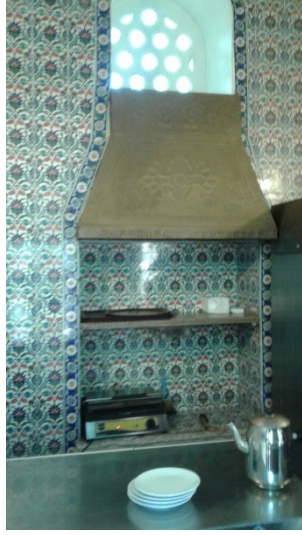
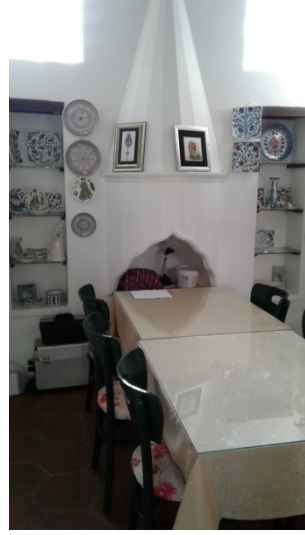
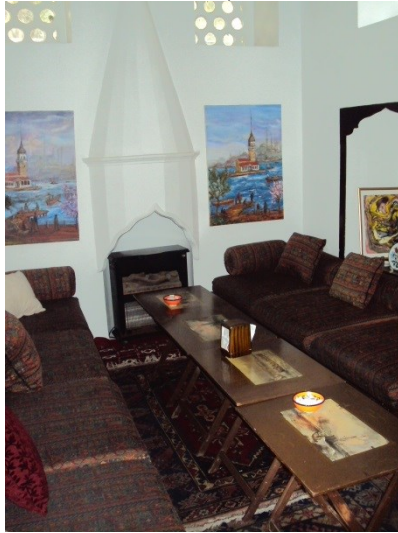
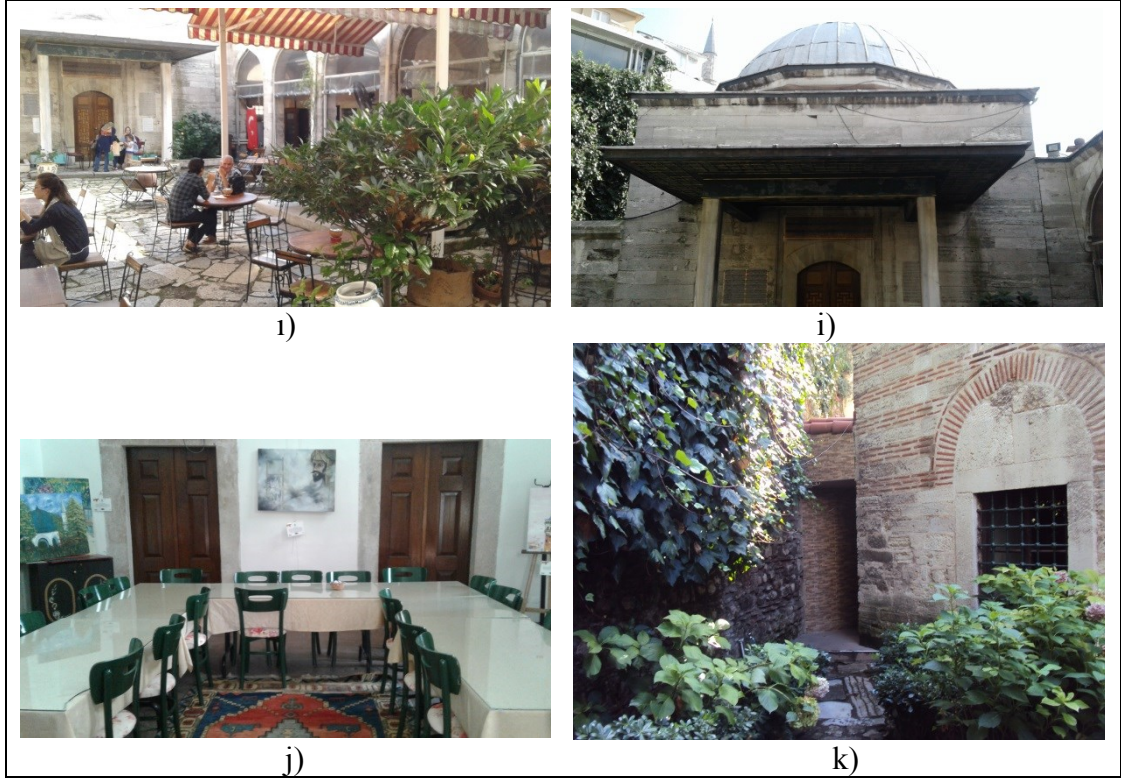
Revaklar kafeterya ve yapılan eserlerin sergilenip satışı amacıyla kullanılmaktadır (Şekil 4.9.b). Avlu kafeterya olarak kullanılmaktadır (Şekil 4.9.ı). Baş oda, derslik ve atölye olarak kullanılmaktadır (Şekil 4.9.j). Hücreler, sanat atölyeleri (Şekil 4.9.f), mutfak (Şekil 4.9.e) ve idari birim (Şekil 4.9.h) olarak kullanılmaktadır. Hücrelerde kubbe sıvaları kaldırılarak orijinal tuğla örgüsü ortaya çıkarılmıştır (Şekil 4.9.d). Cepheadeki bitkilenmeler ve paslar temizlenmiş, yenileme çalışmaları yapılmıştır. Yapının taşıyıcı sisteminde değişiklik yoktur. Yapının ısınması elektrikli ısıtıcıyla sağlanmaktadır. (Ek B9)

Şekil 4.9: a) C.A.M. giriş aralığı (2017), b) Revaktaki sergiler (2017), c) Revak(2017), d) Hücre kubbesi(2017); e,f,g,h) Hücreler (2017), ı) Avlu(2017), i) baş oda(2017), j) Baş oda iç mekan (2017), k) Tuvaletin açıldığı dış avlu (2017).

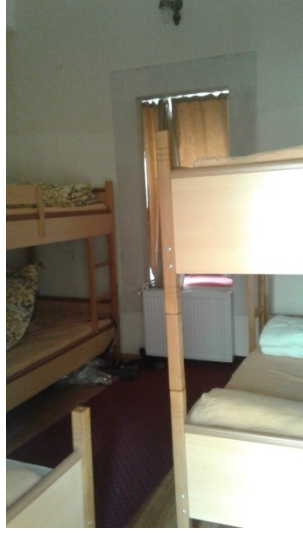
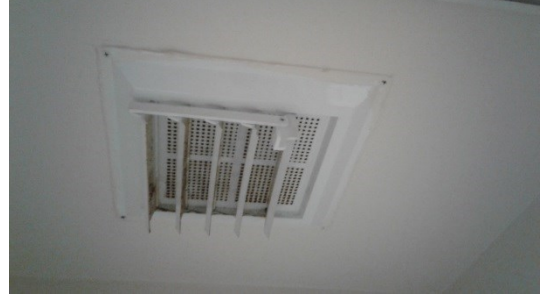
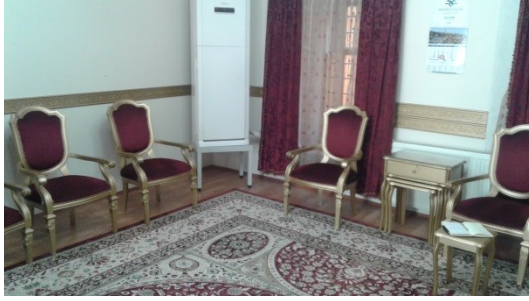
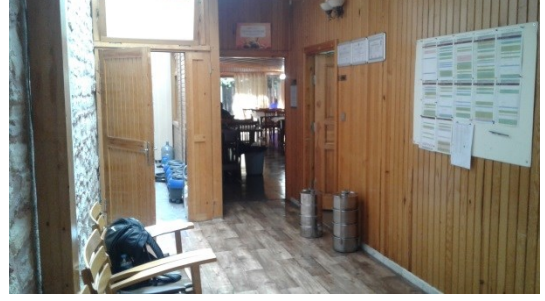
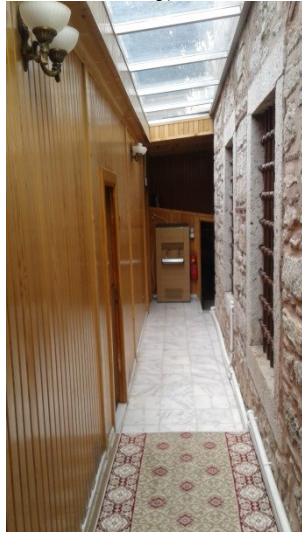
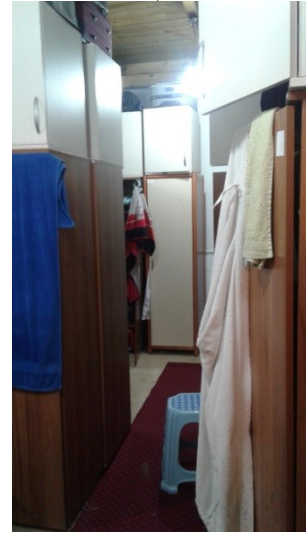
Yapının restorasyon projesi çizilmemiştir. Tahsis edilen kurum tarafından basit onarım görmüş ve çeşitli ekler yapılmıştır. Avlu, camiyle ortak kullanımdadır (Şekil 4.10.b). Revaklar kapatılarak mescit (Şekil 4.10.d), dinlenme alanları, etüt (Şekil 4.10.e) ve danışma (Şekil 4.10.f) oluşturulmuştur. Baş oda çok amaçlı salon olarak kullanılmaktadır (Şekil 4.10.j). Hücreler üniversite öğrencilerinin etüt odaları (Şekil 4.10.g), yatakhaneleri (Şekil 4.10.i) ve idari birimler (Şekil 4.10.h) olarak kullanılmaktadır. Arka cephe, ahşap yemekhane binası yapılarak kapatılmıştır (Şekil 4.10.l). Ön cephede ise revaklar camekânla kapatılmıştır (Şekil 4.10.c). Yapının taşıyıcı sisteminde değişim gözlenmemiştir. Yapının ısınması doğalgaz ile sağlanmaktadır. Kapatılan revaklarda ise klima kullanılmaktadır. Medresenin arka bahçesine ahşap yemekhane (Şekil 4.10.k), mutfak, vestiyer (Şekil 4.10.m) ve lavabo (Şekil 4.10.o) kütleleri eklenmiştir. (Ek B10)

Şekil 4.10: a) K.P.M. sokak görünüşü (2017), b) Avlu (2017), c) Revak camekanı (2017); d,e,f) Revak (2017); g,h,i) Hücre (2017), i) Hücreslerde ocakların havalandırma tesisatı (2017), j) Baş oda (2017), k) Ahşap ek yapı (2017), l) ek yapı-medrese bağlantısı (2017), m) Ek vestiyer mekanı (2017), n) Banyolar (2017), o) Lavabolar (2017).

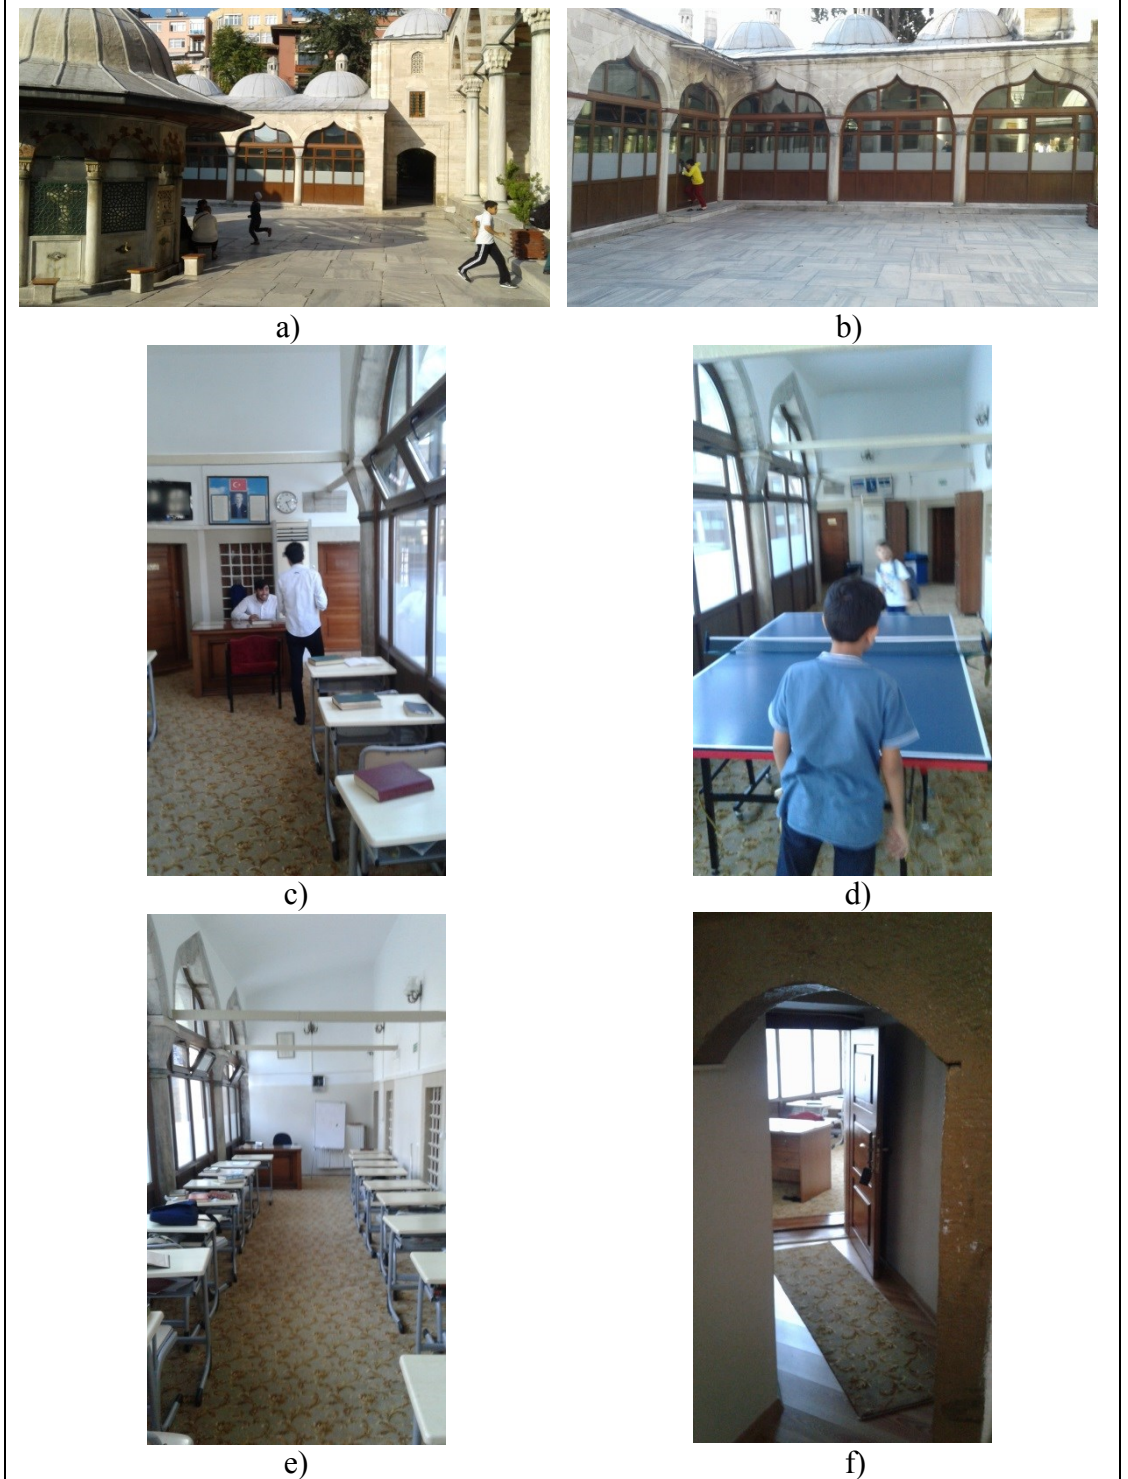
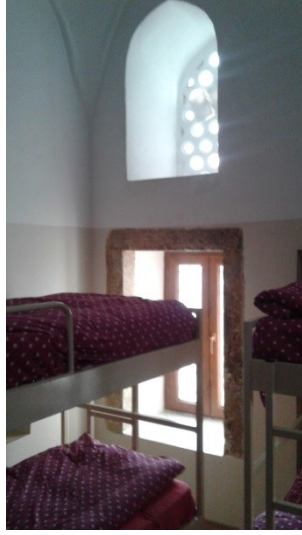
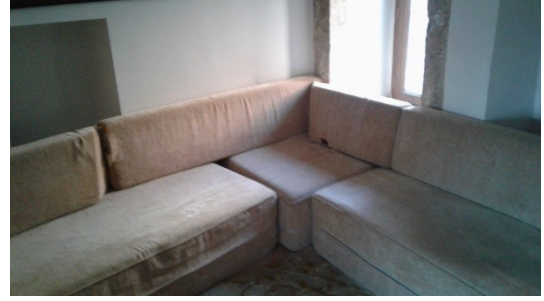
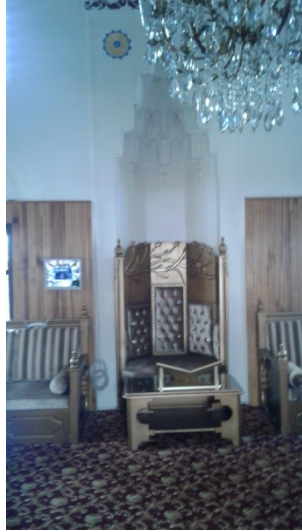
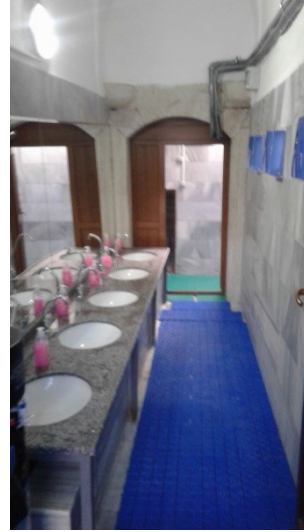
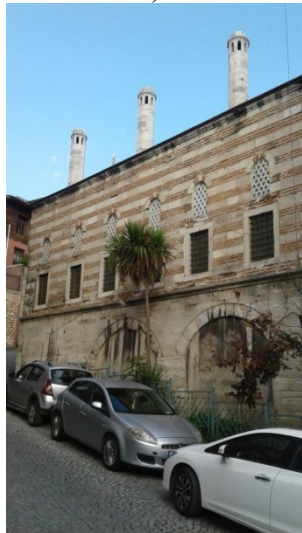
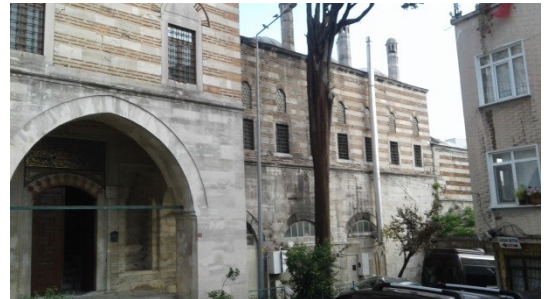
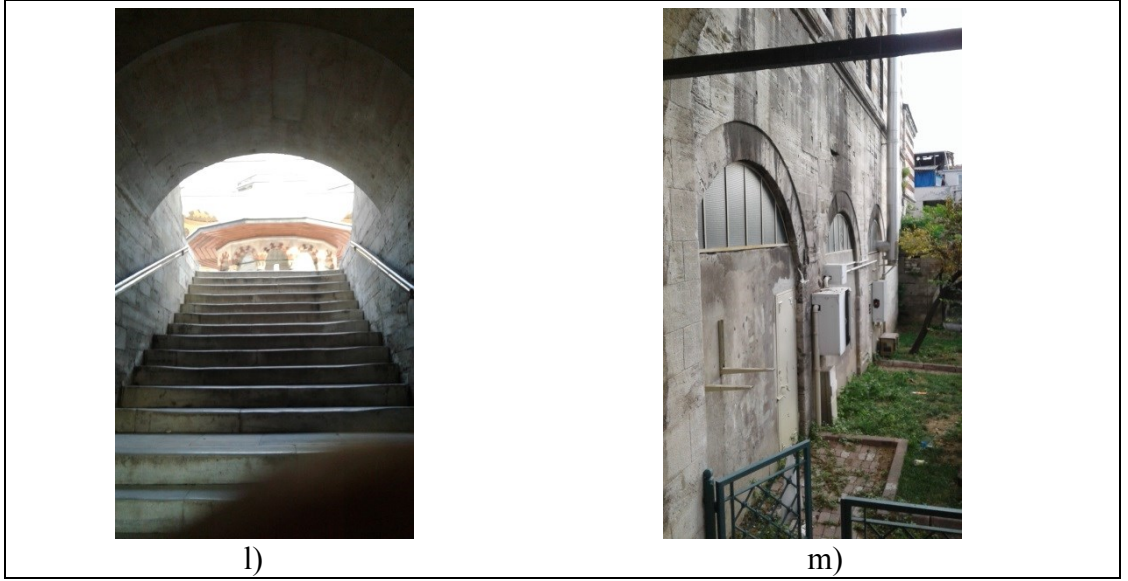
Yapıda basit onarım, temizleme çalışmaları yapılmış, restore edilmemiştir. Yapıya niteliksiz ekler yapılmıştır. Avlu, camiyle ortak kullanımdadır (Şekil 4.12.a). Revaklar pvc doğramayla kapatılarak sınıflara ve dinlenme alanlarına dönüştürülmüştür (Şekil 4.12.c,d,e.). Baş oda: çok amaçlı salon ve sınıf olarak kullanılmaktadır. Baş oda duvarları lambriyle kaplanmıştır (Şekil 4.12.ı). Hücreler dörder kişilik yatakhane ve hoca odası olarak kullanılmaktadır (Şekil 4.12.g,h). Zeminler laminant parkeyle kaplanmıştır (Şekil 4.12.f). Avlu cephesinde

revaklardaki pvc doğramalar özgünlüğü bozmuştur (Şekil 4.12.b). Taşıyıcı sistemde değişim gözlenmemiştir. Yapının ısınması doğal gaz ile sağlanmaktadır. (EK B12)

Şekil 4.12: a) K.S.M. avlu (2017); b,c,d,e) revaklar (2017), f) Hücre giriş holü (2017); g,h) Hücreler (2017), i) Baş oda (2017), i) lavabolar (2017); j,k) Arka cephe (2017), l) Baş oda altındaki avluya giriş merdivenleri (2017), m) Depolar (2017).

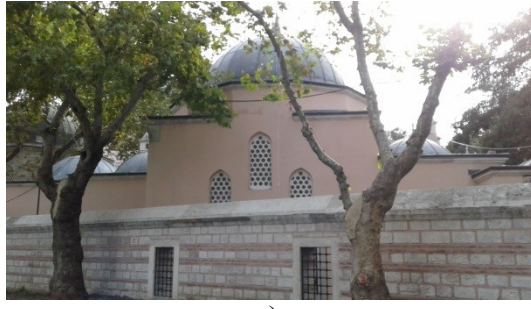
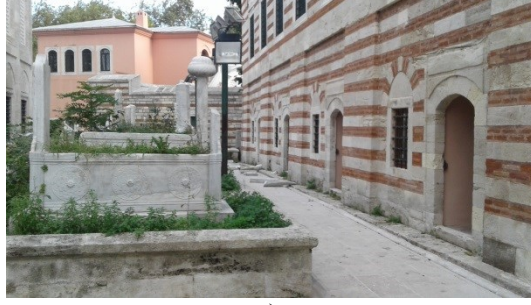
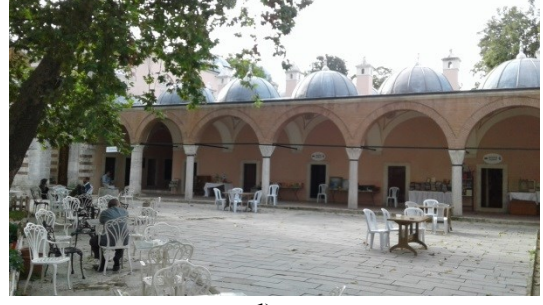
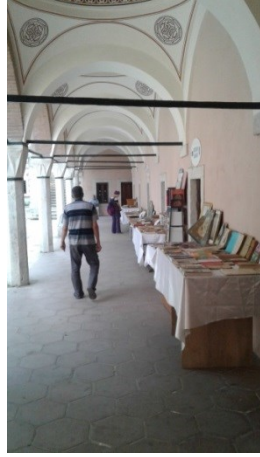
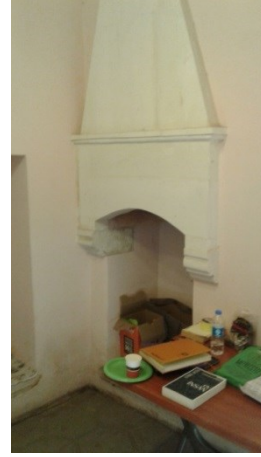
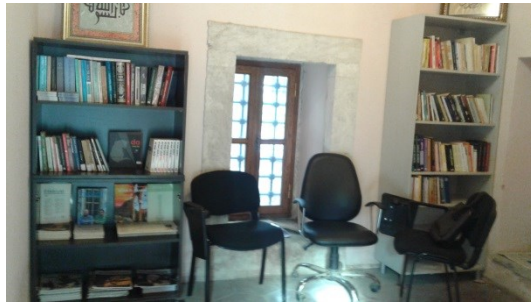
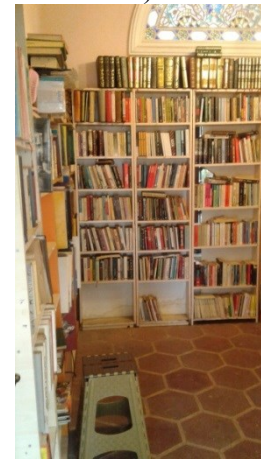
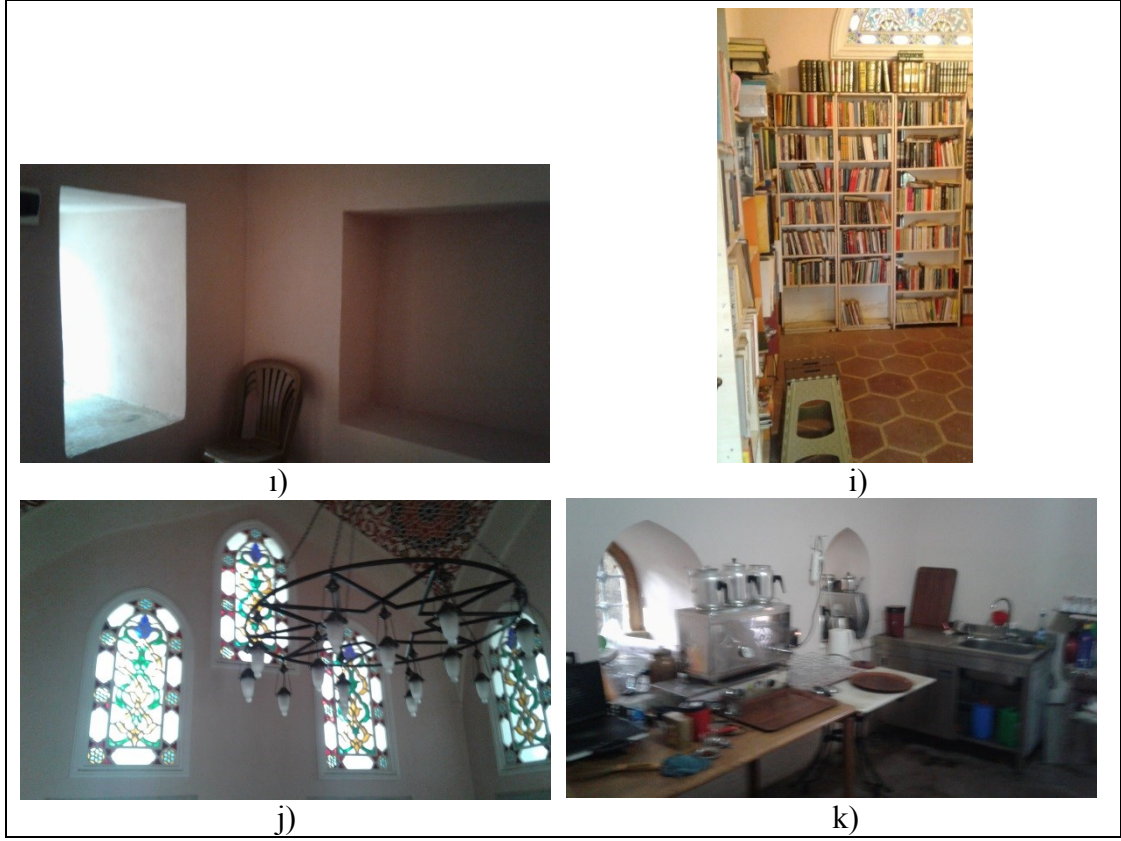
Yapıda yenileme, temizleme ve raspa çalışmaları yapılmıştır (Şekil 4.14.a). Avludaki toprak zemin parkeyle kaplanmış, kafeterya şeklinde kullanıma sunulmuştur (Şekil 4.14.b). Revaklar sahafların kitap sergi mekânı olarak kullanımdadır (Şekil 4.14.e). Üniversite öğrencilerine tahsis edilen baş oda çeşitli eğitim ve sosyal faaliyetler için kullanılmaktadır (Şekil 4.14.j). Hücreler ise sahaf dükkânları olarak işlevlendirilmiştir (Şekil 4.14.h). Kubbe kurşunları yenilenmiş, cephelerde temizleme ve yenileme çalışmaları yapılmış, raspa ile eski sıvalar kaldırılıp avlu cephesindeki tuğla örgüsü kapatılarak sıva ve boya yapılmıştır. Yapıyı saran bitki dokusu temizlenmiştir. Taşıyıcı sistemde değişim gözlenmemiştir. Yapı elektrikli ısıtıcıyla ısıtılmaktadır. (EK B14)

Şekil 4.14: a) Z.T.M. baş oda (2017), b) Avlu (2017), c) Caminin altındaki hücreler (2017); d,e) Revaklar (2017), f) Hücre ocağı (2017); g,h,i) Hücreler (2017), j) Baş oda iç mekan (2017), k) Çay ocağı (2017).

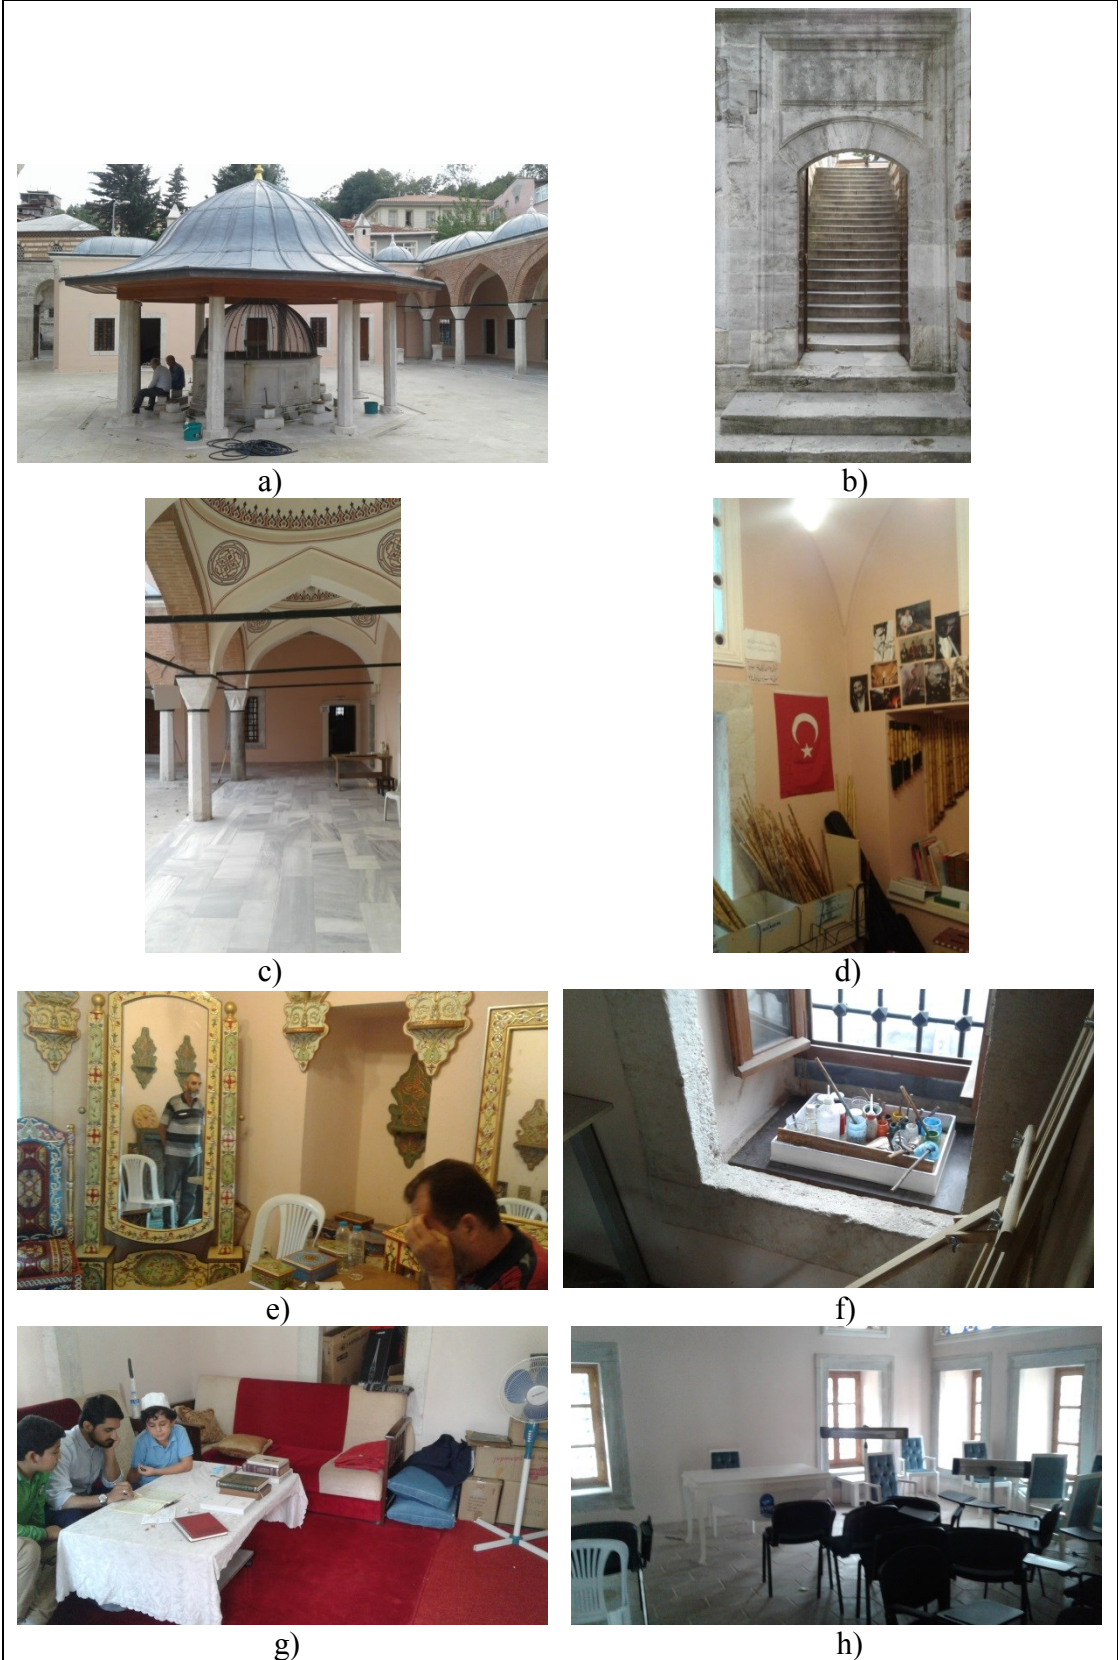
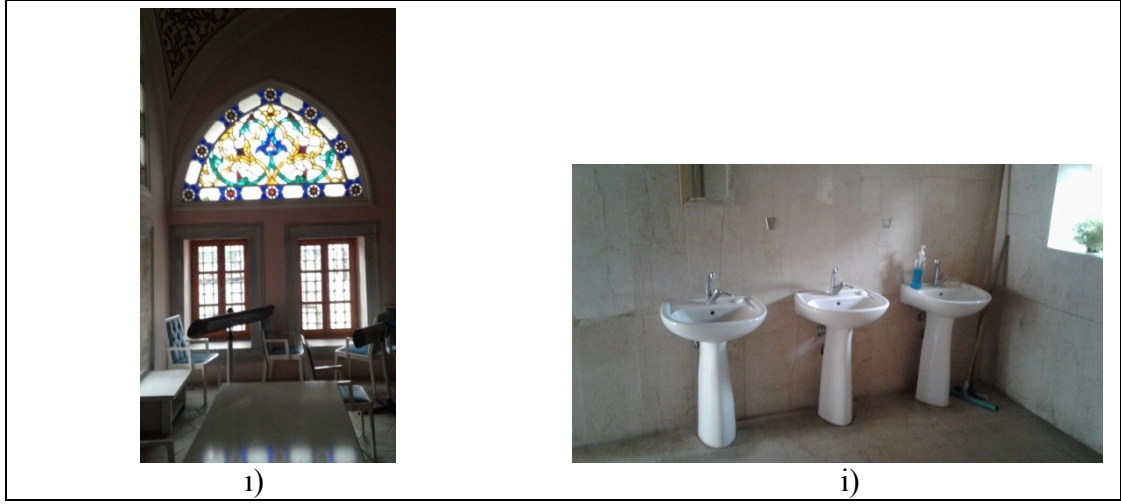
Yapıda yenileme, temizleme ve raspa çalışmaları yapılmıştır. Avlu, camiyle ortak kullanımdadır (Şekil 4.15.a). Revaklar özgün haliyle bırakılmıştır (Şekil 4.15.c). Baş oda belediye tarafından düzenlenen seminer ve konferanslar için kullanılmaktadır (Şekil 4.15.h). Hücreler, El sanatları atölyeleri olarak kullanılmaktadır (Şekil 4.15.e,f). Revaksız bölümdeki hücreler ise camiye ait hoca odası ve kuran kursu olarak kullanılmaktadır (Şekil 4.15.g). Yapının kubbe kurşunları yenilenmiştir. Cephede temizleme ve yenileme çalışmaları yapılmış, raspa ile eski sıvalar ve boyalar kaldırılıp yeni sıva ve boya yapılmıştır. Taşıyıcı sistemde değişim gözlenmemiştir. Yapı elektrikli ısıtıcıyla ısıtılmaktadır.(EK B15)

Şekil 4.15: a) Z.F.M. avlu (2017), b) İki medrese avlusunu birbirine bağlayan merdivenler (2017), c) Revak (2017); d,e,f,g) Hücreler (2017); h,i) Baş oda (2017), i) Lavabolar (2017).

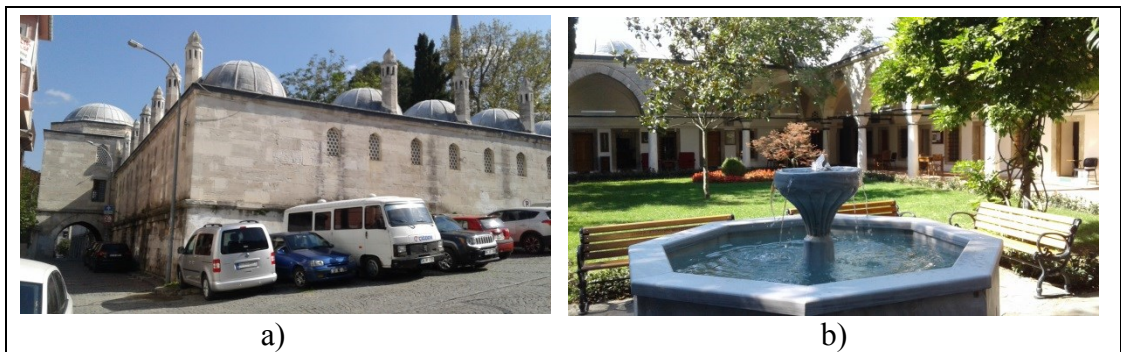
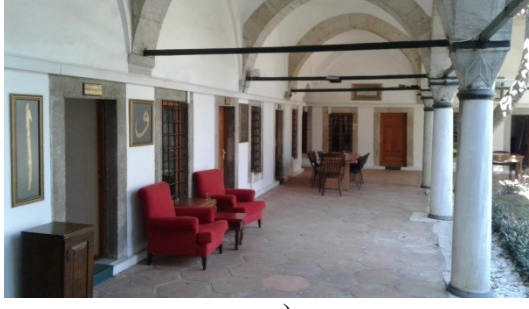
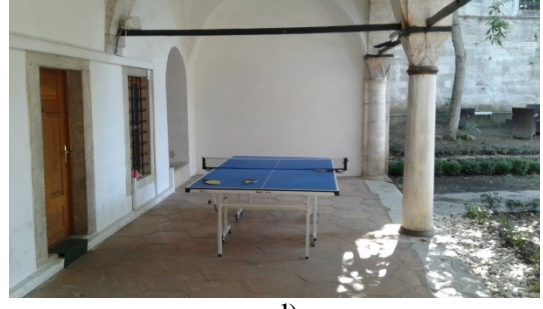
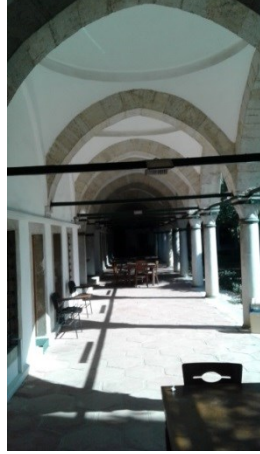
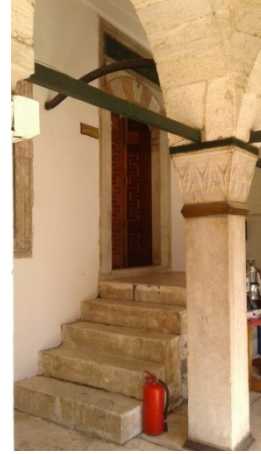
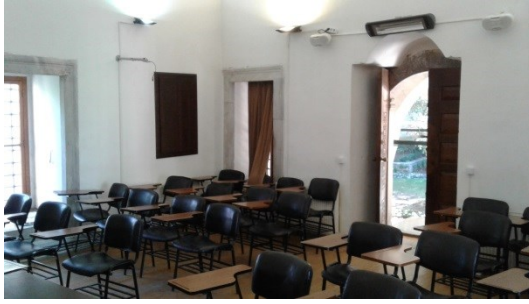
Yapıda yenileme, temizleme ve basit onarım yapılmıştır. Avlu bahçe peyzajıyla yeniden düzenlenmiştir (Şekil 4.16.a). Revaklar dinlenme alanı olarak işlevlendirilmiştir (Şekil 4.16.c). Yapının dışındaki küçük avluda depo eki yapılmıştır (Şekil 4.16.h). Baş oda seminer salonu olarak kullanılmaktadır (Şekil 4.16.g). Hücreler ise idari ofisler (Şekil 4.16.i) ve eğitim birimleri (Şekil 4.16.i) olarak düzenlenmiştir. Yapının kubbe kurşunları yenilenmiştir. Cephelerde temizleme ve yenileme çalışmaları yapılmış, dış cephedeki yoğun bitkilenme temizlenmiştir (Şekil 4.16.a). Taşıyıcı sistemde değişim gözlenmemiştir. Yapı doğalgaz ile ısıtılmaktadır. (EK B16)

Şekil 4.16: a) A.V.M. dış cephe (2017), b) Avlu (2017); c,d,e) Revaklar (2017), f) Baş oda girişi (2017), g) Baş oda (2017), h) Depo eki (2017); i,i) Hücreler (2017).

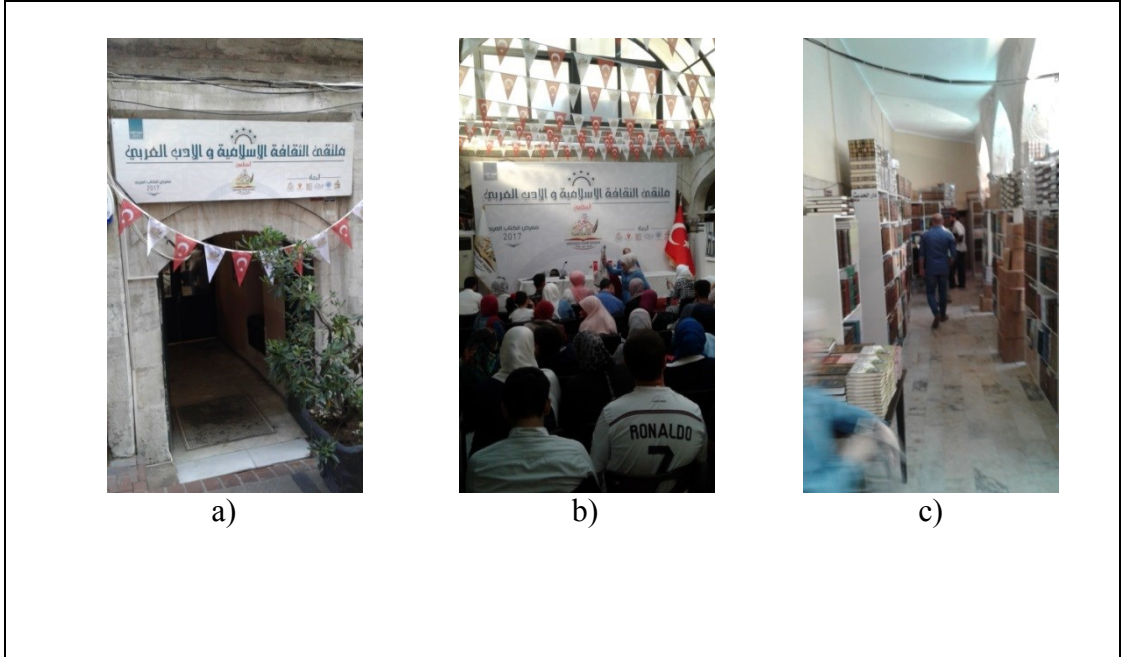
Şekil 4.17: a) M.A.M. giriş kapısı (2017), b) Avlu (2017); c,d) Revaklar (2017), e) Hücre tavanı (2017); f,g,h) Hücreler (2017), i) Tuvaletler (2017); i) Döşeme kaplamaları(2017), j) Kablolar, k) Baş oda (2017).

Bakımsız durumda olan yapının restore edilmesi gerekmektedir. Avlu kapatılarak çok amaçlı salona dönüştürülmüştür (Şekil 4.17.b). Revaklar sirkülasyon ve sergi alanı olarak kullanılmaktadır (Şekil 4.17.c,d). Baş oda dersane olarak kullanılmaktadır. Kubbe kısmına ahşaptan ara kat eklenmiştir (Şekil 4.17.l). Hücreler ise idari ofisler, eğitim birimleri (Şekil 4.17.f), mescit (Şekil 4.17.g), mutfak (Şekil 4.17.h) olarak düzenlenmiştir. Tamamen bakımsız durumda olan cepheler eklerle kapanmış durumdadır. Rutubet yapıya zarar vermektedir (Şekil 4.17.e). Duvarlarda çatlaklar gözlemlenmektedir. Her mekan gelişigüzel döşeme kaplamalarıyla kaplanmıştır (Şekil 4.17.i). Tesisat ekleri açık şekilde yapıya eklenmiş, özellikle elektrik kabloları sütunlarda kötü görüntü oluşturmaktadır (Şekil 4.17.j). Taşıyıcı sistemde değişim gözlenmemiştir. Yapı doğalgaz ile ısıtılmaktadır. (EK B17)
