**İSTANBUL'DAKİ MİMAR SİNAN ESERİ OLAN YENİDEN  
İŞLEVLENDİRİLMİŞ MEDRESELERİN MİMARİ ANALİZİ VE  
DEĞERLENDİRMESİ**

**BEKİR HÜSEYİN TEKİN  
YÜKSEK LİSANS TEZİ  
MİMARLIK ANABİLİM DALI**

**THE ARCHITECTURAL ANALYSIS  
AND EVALUATION OF  
RE-FUNCTIONED MİMAR SİNAN’S  
MADRASAH BUILDINGS IN ISTANBUL**

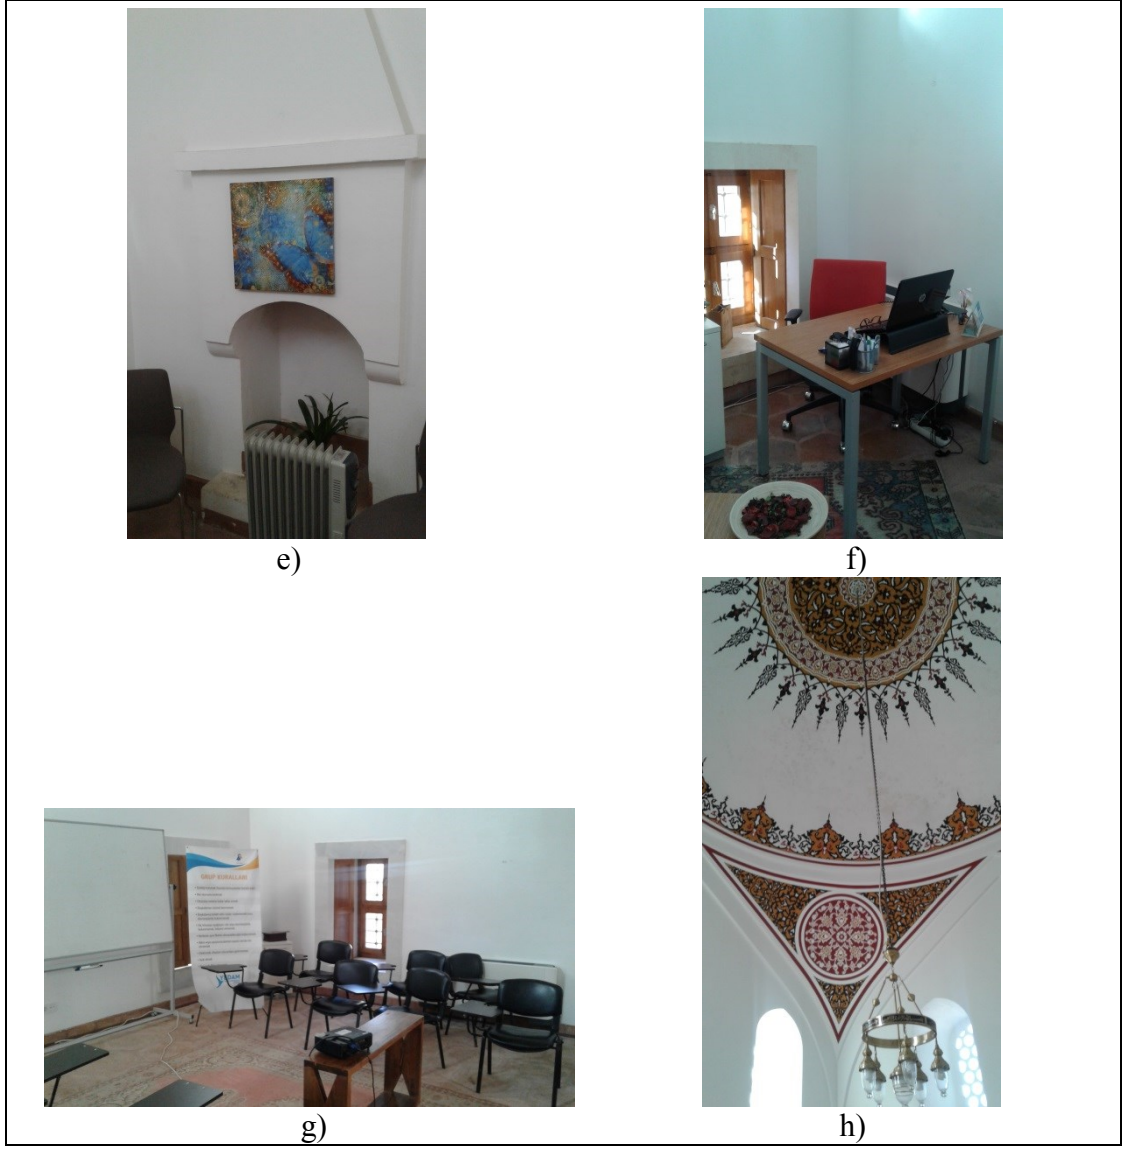
Şekil 4.18: Devam.

Şekil 4.18: a) H.İ.M. dış cephe (2017), b) Giriş avlusu (2017), c) Avlu (2017), d) Revak (2017), e) Hücre ocağı (2017), f) Hücre (2017); g,h) Baş oda (2017).

Büyük ölçüde rekonstrüksiyon tekniği ile ayağa kaldırılan yapıda onarım, sağlamlaştırma ve bütünleme çalışmaları yapılmıştır (Şekil 4.18.a). Avlu ve revaklar özgün haline göre yeniden inşa edilmiştir (Şekil 4.18.c). Baş oda seminer salonu olarak kullanılmaktadır (Şekil 4.18.g). Hücreler idari ofisler ve rehabilitasyon birimleri olarak düzenlenmiştir (Şekil 4.18.f). Yapı elektrikli ısıtıcı ile ısıtılmaktadır (Şekil 4.18.e). (EK B18)

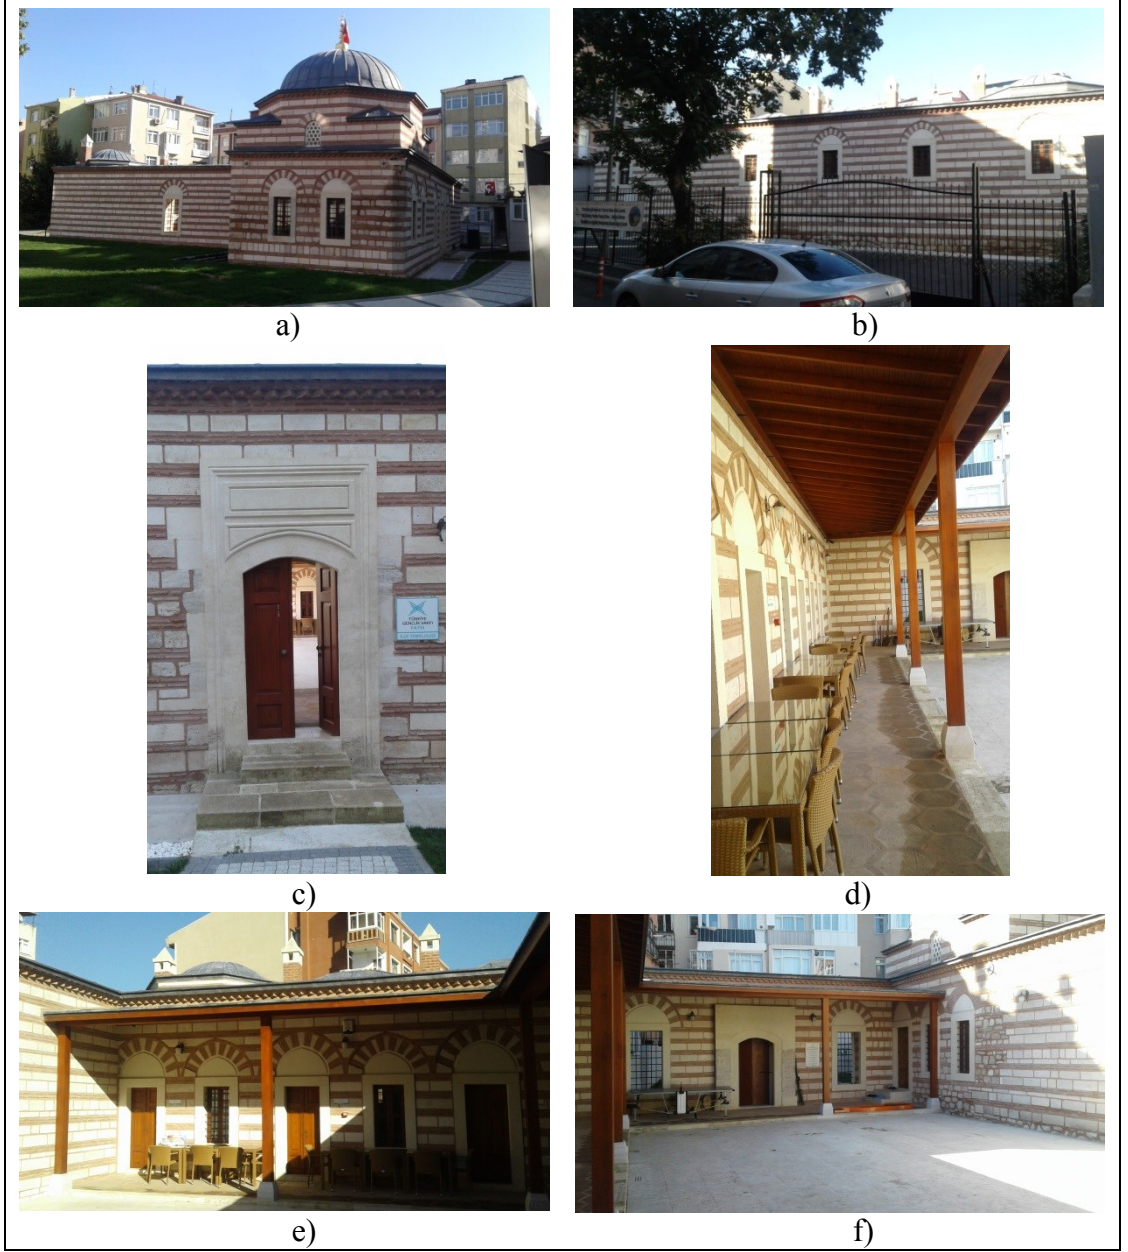
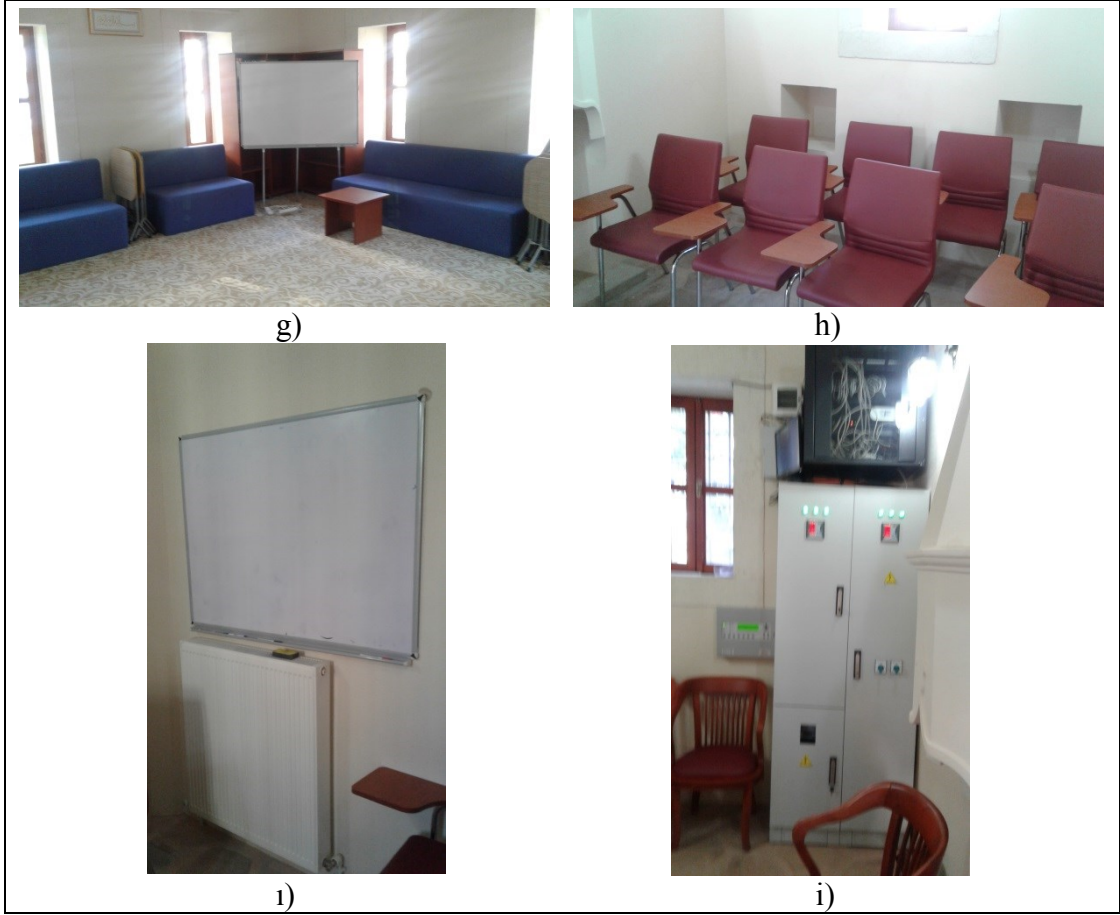
Şekil 4.19: a) N.M.M. ön cephe (2017), b) Arka cephe (2017), c) Giriş kapısı (2017); d,e) Revaklar (2017), f) Avlu (2017), g) Baş oda (2017), h) Hücre (2017); ı,i) Yapıya uyumsuz tesisat donatıları (2017).
