TEKİRDAĞ İLİ SÜLEYMANPAŞA İLÇESİNDEKİ TARİHİ ÇEŞMELERİN TESPİTİ VE MİMARİ KORUMA SORUNLARINA ÖNERİLER

ŞAHRANUR KAPOĞLU
YÜKSEK LİSANS TEZİ
MİMARLIK ANABİLİM DALI

GEBZE
2021

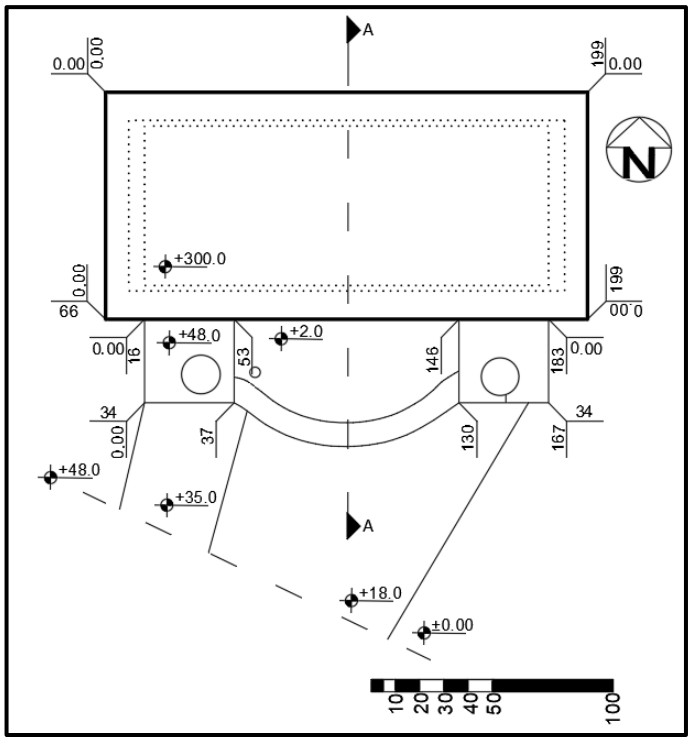
Mimari Koruma Sorunları: Strüktürel çatlak, beş cm'den fazla parça kopması gibi problemleri bulunan çeşme strüktürel bozulma sorununa örnektir. Tuğla malzemeler üzerindeki ufalanmalar, bitkilenmeler ise malzeme bozulma sorununa örnek teşkil etmektedir. Çeşmenin ön cephesi özgün olmayan malzeme ile sıvanarak özgünlüğünü yitirmiştir. Yalak kısmının ise doldurularak kapatılması, lülesinin bulunmaması ve aktif olarak kullanılamaması tarihi çevre bilinçsizliğinin bir örneğidir.

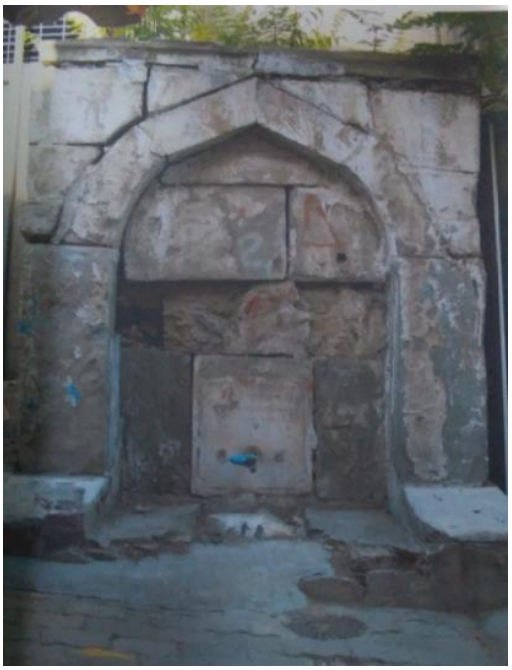
Şekil 3.45: Kazım Karabekir Caddesi Çeşmesi restorasyon öncesi durumu.

2009 yılında çeşme üzerinde rölöve, restitüsyon çalışması yapılmış, restorasyon projesinin yeniden değerlendirilmesi kararlaştırılmıştır. 2013 yılında harap durumda olan çeşmede restorasyon çalışması yapılmıştır. Şekil 3.45'te restorasyon öncesi durumu gösterilmiştir [EKKA, 2021].

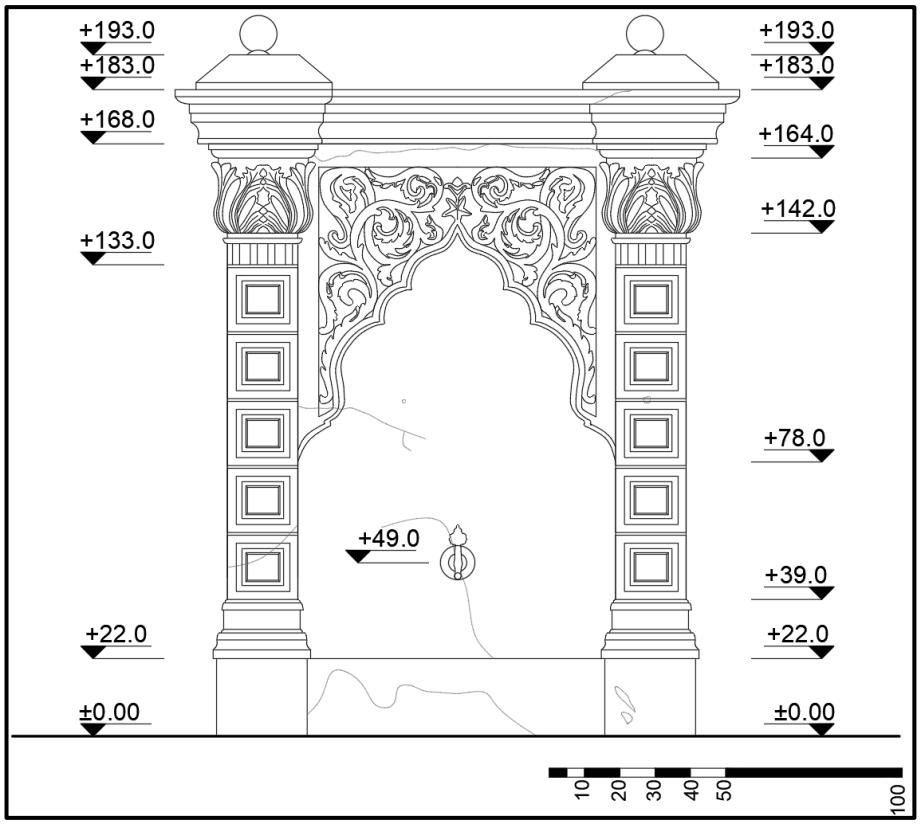
Şekil 3.47: Tarihi Çeşme kuzeydoğu görünüşü, 2021.

Bu sorunların yanında mermer üzerinde kararmalar ve çatlaklar bulunmaktadır. Yalak ile mermerin birleşim kısmından su alan çeşmede yosunlaşmalar bulunmaktadır. Yalak kısmı kaldırım kotunda kalmıştır fakat öyle mi yapıldığı yoksa toprak kotunun yükselmesinden dolayımı o vaziyette olduğu bilinmemektedir.

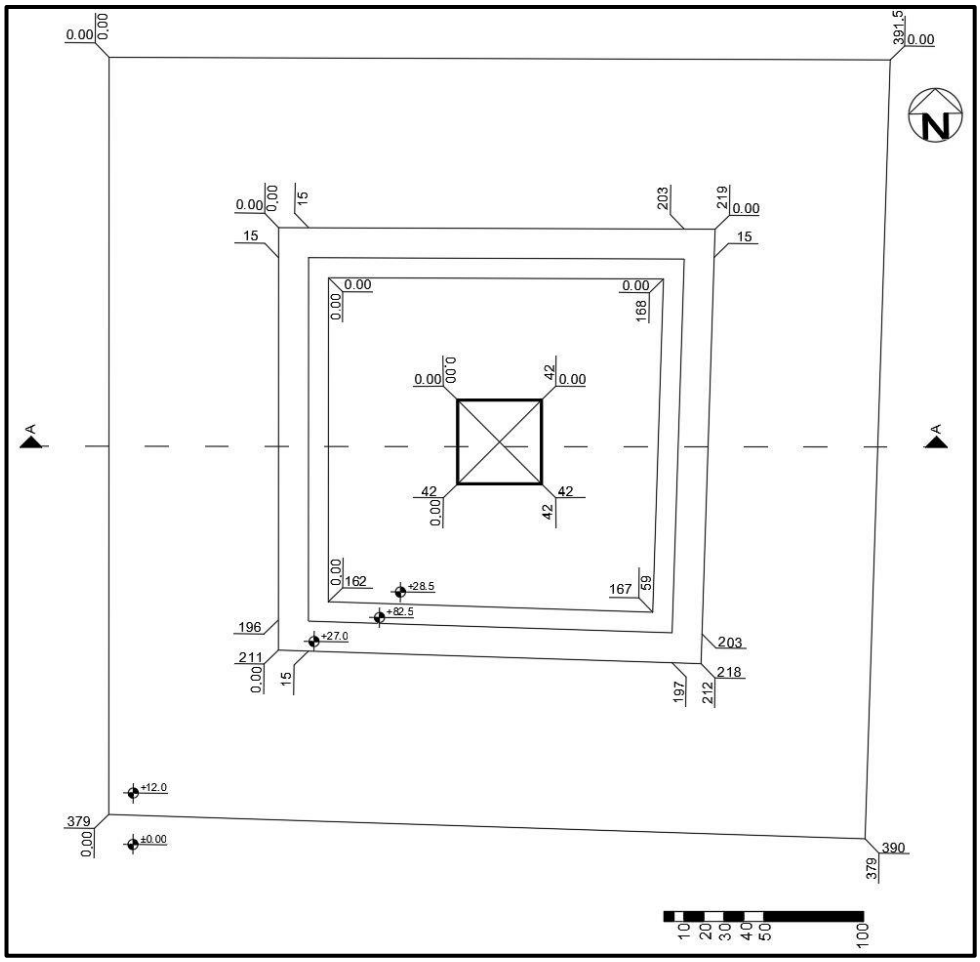
Çeşme özgün konumundayken havuz kısmının yanında mermerden bir yalakta yapılmıştır. Mevcut konumuna taşınırken yalak kısmı kaybolmuştur. Havuz ize özgün değildir [Ş. Özer, 2013].

Fakat doğruluğu ispatlanamamıştır. Taşınma sırasında havuz kısmı zarar görmüştür. ["Süleymanpaşa Belediye Arşivi," 2020].

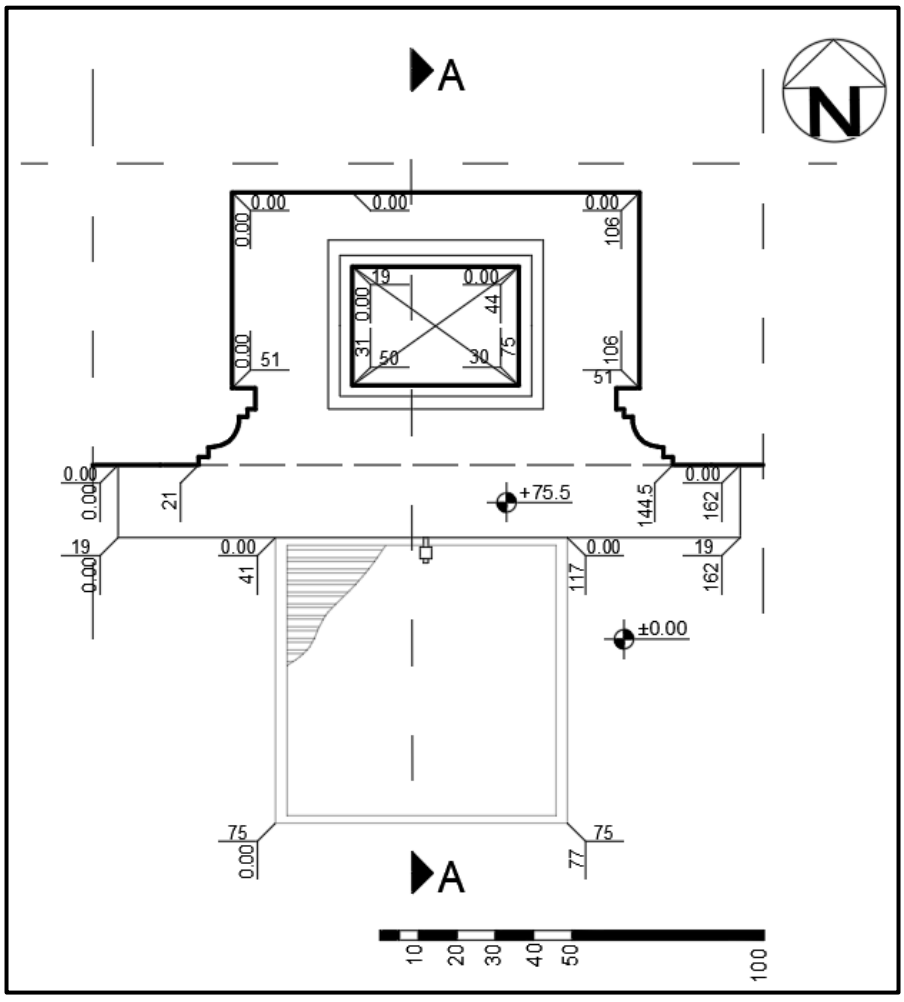
- Eser Adı: Şehitler Anıtı Çeşmesi

Mimari Koruma Sorunları: Mermer malzemede yüzeysel çatlaklar vardır. 5 cm den az parça kayıpları bulunmaktadır. Çeşmenin özgün yalak kısmı ise kayıptır. Çeşitli nedenlerden dolayı oluşan kararmalar malzeme bozulmaları sorununa örnek olarak gösterilebilir. Bir diğer malzeme bozulmasının sebebi ise yağmur suyunun çeşme nişinin üzerinde oluşturduğu yosunlardır. Çeşme aktif olarak kullanılmaktadır fakat iki bina arasında sıkışmış vaziyettedir. Bu durum çok katlı yapıların arasında algılanmasını zorlaştırmaktadır.

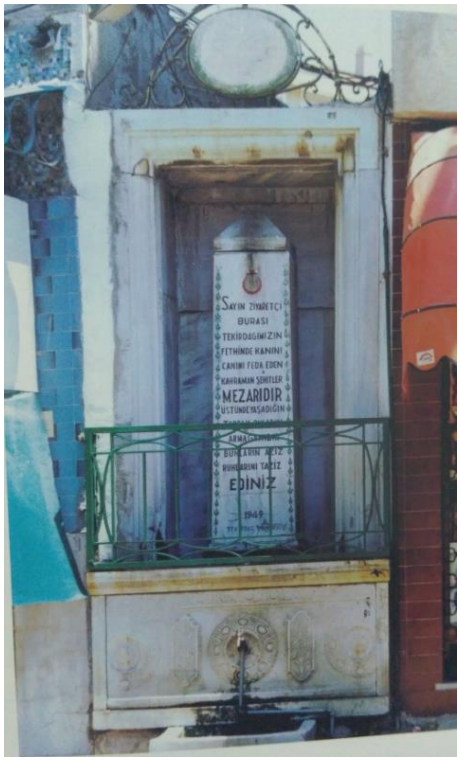
Bu sorunların yanında kütüphanedeki kaynaklarda tescilli olarak gözüken çeşme kurulda tescilli olarak görünmemektedir. Dolayısıyla bilgisi de bulunmamaktadır. Bu durum kurumlar arasındaki iletişimsizliğin de bir göstergesidir.

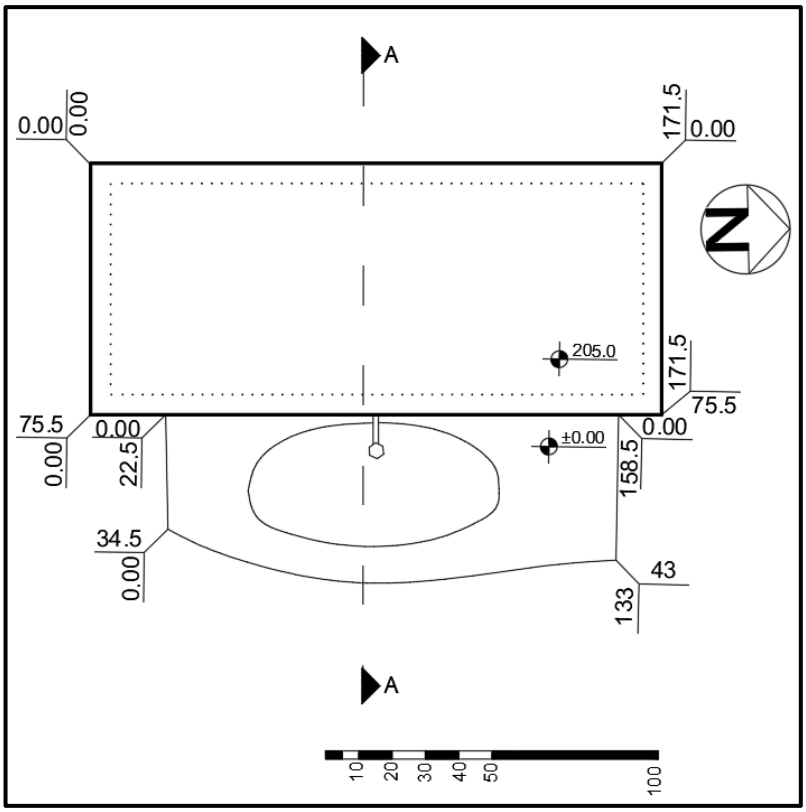
- Eser Adı: Liman Çeşmesi
- Yeri: Ertuğrul Mahallesi, Cumhuriyet Caddesi 365 ada 1 parselde bulunmaktadır. Depo bölümü bulunmaz.
- Yaptıran Kişi: Bilinmiyor.
- Yapım Tarihi: Bilinmiyor.
- Kitabesi: Maşallah-u Teâla.
- Mülkiyet: Maliye Hazinesi.

Mimari Koruma Sorunları: Yüzeysel çatlaklar dışında strüktürel problemi bulunmamaktadır. Mermer malzeme üzerinde kararmalar, yosunlaşmalar, pas lekeleri vardır. Çeşme denize çok yakın olduğundan dolayı betonarme kısımlarında kabarmalar ve çiçeklenmeler görülmektedir. Bayındırlık etkilerinden dolayı yalak toprak kotunun altında kalmış sadece üst yüzeyi görünmektedir. Çeşme özgün olmayan malzemeler ile onarılmıştır. Bu durum özgün görünümünü kaybetmesine sebep olmuştur.

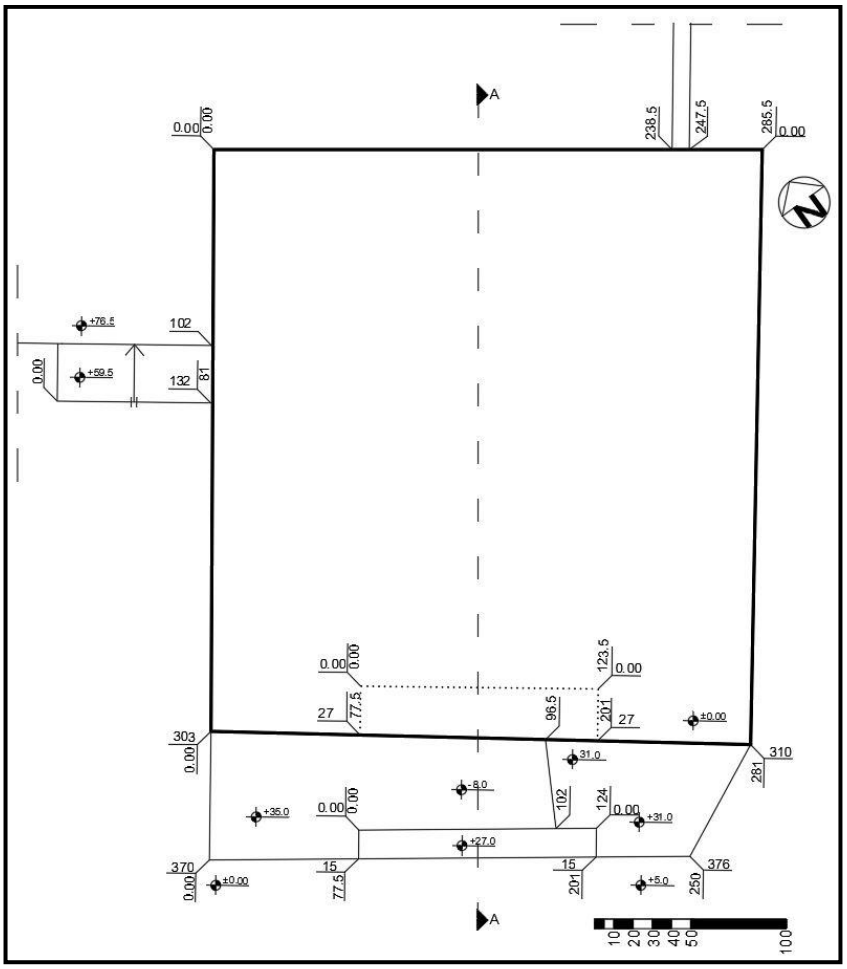
Şekil 3.110: Kahvecioğlu Süleyman Ağa Çeşmesi eski görünüşü.

Diğer Bilgiler: Çeşme birinci grup anıt eser olarak tescillidir. Fakat kurulda tescil tarihine dair bir bilgi bulunamamıştır. 26.07.2013 tarihinde 1147 sayılı karar doğrultusunda restorasyon çalışması yapılmıştır. Daha çok yüzeysel temizlik amacıyla yapılmış bir koruma çalışmasıdır. Şekil 3.110'da restorasyon öncesi bir resmi gösterilmiştir [M. S. Serez]

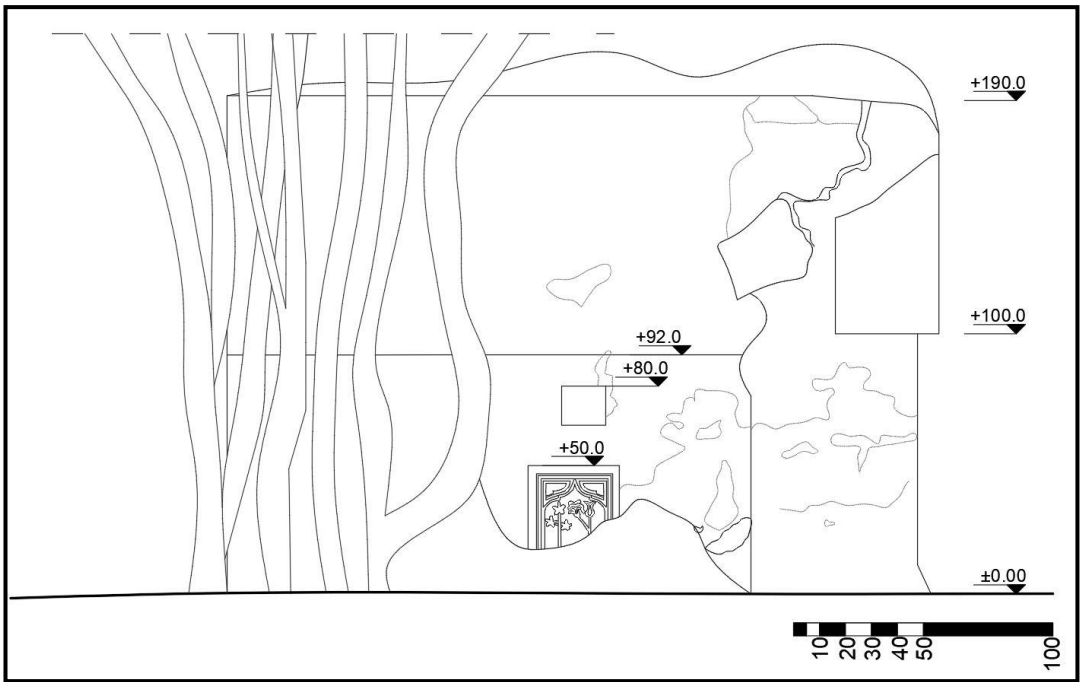
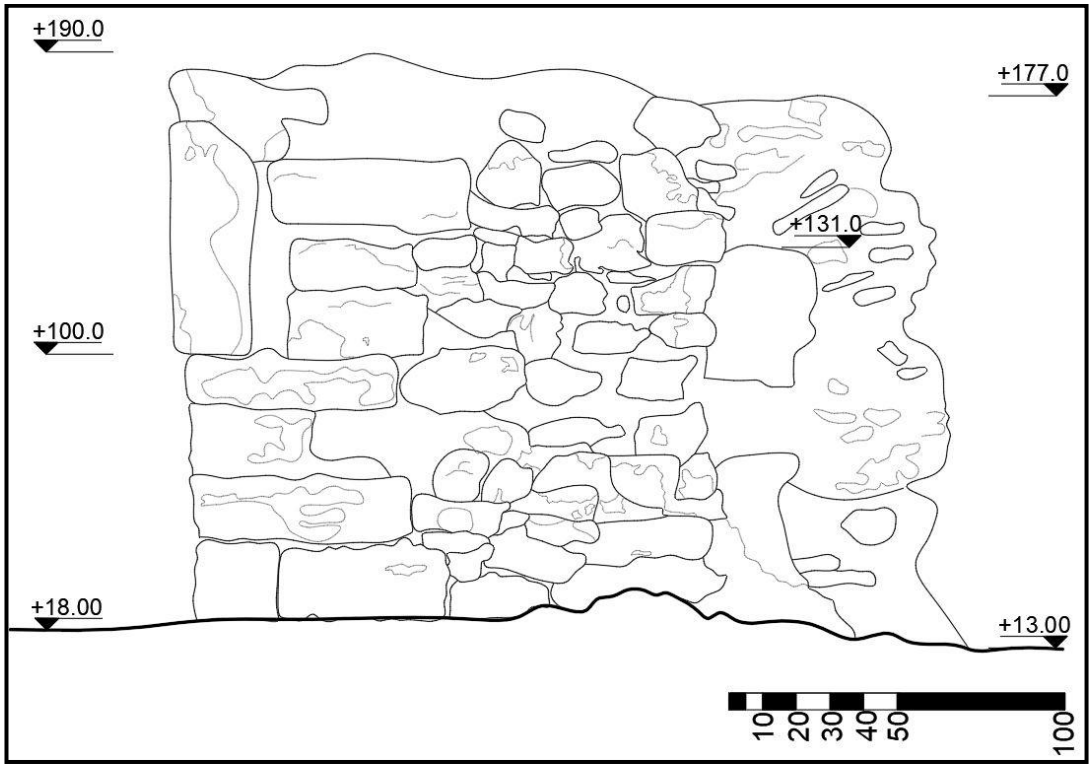
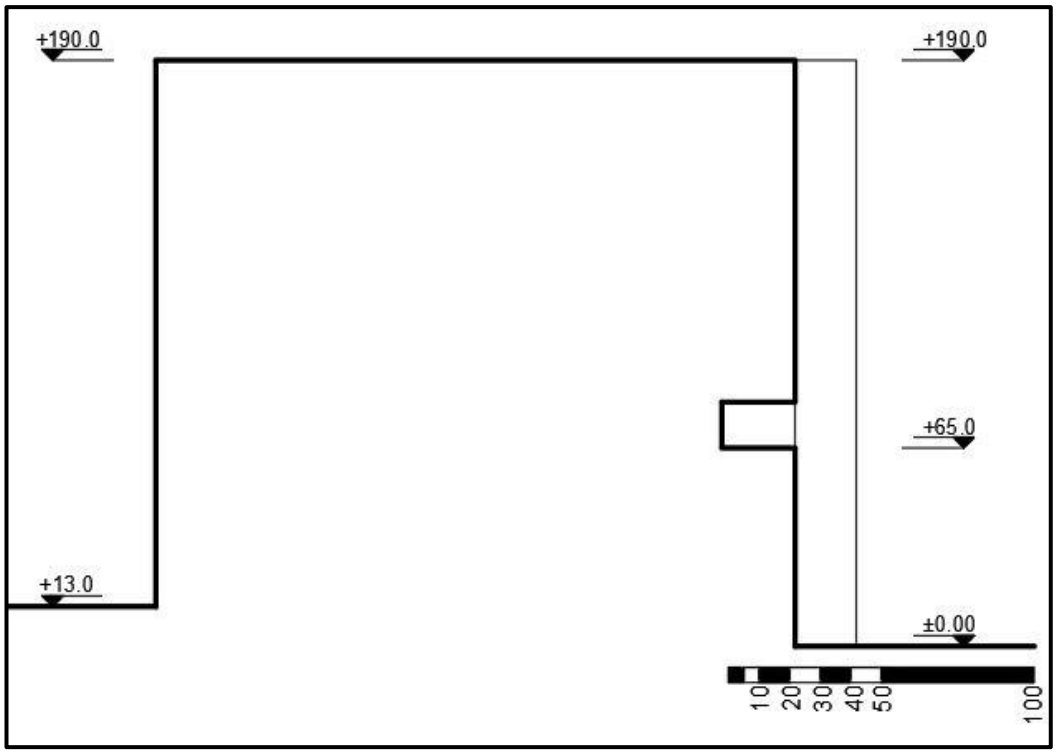
Mimari Koruma Sorunları: Gerekli müdahalelerin yapılmadığı çeşme zamana meydan okumaya çalışmaktadır. Kemer kısmının büyük bir bölümü dâhil yıkılmış, bir kısmı ise toprak altında kalmıştır. Bitkilenme sorununun rahatça gözlemlendiği çeşme de halk tarafından su deposu olan bölümü çöpler ile doldurulmuştur. Strüktür bozulması, malzeme bozulması ve vandalizm'in en şiddetli görüldüğü çeşmelerden biridir. Su bağlantısı bulunmamaktadır.

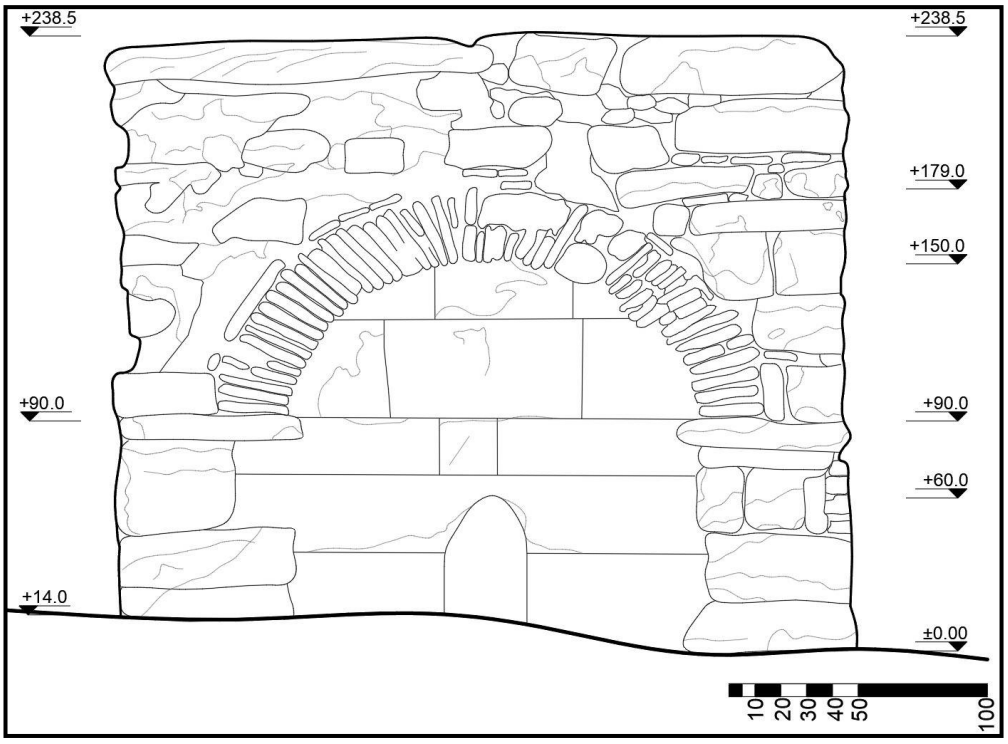
Şekil 3.140: Acı Çeşme kuzey görünüşü, 2021.

Mimari Koruma Sorunları: Çeşme atıl durumdadır. Strüktürel çatlakları, beş cm'den büyük parça kopmaları mevcuttur. Taş malzemede bitkilenmeler, dökülmeler gibi bozulmalar vardır. Çeşmenin hazne kısmı, taş ile örülmesi sonucu özgünlüğünü de kaybetmiştir ["Süleymanpaşa Belediye Arşivi," 2020]. Çeşme üzerinde vandalizm etkisi de görülmektedir. Tarihi çevre bilinçsizliğine örnek teşkil eden çeşmelerden biridir. Bayındırlık etkileri nedeni ile yalak kısmı tamamen toprak kotunun altında kalmıştır.

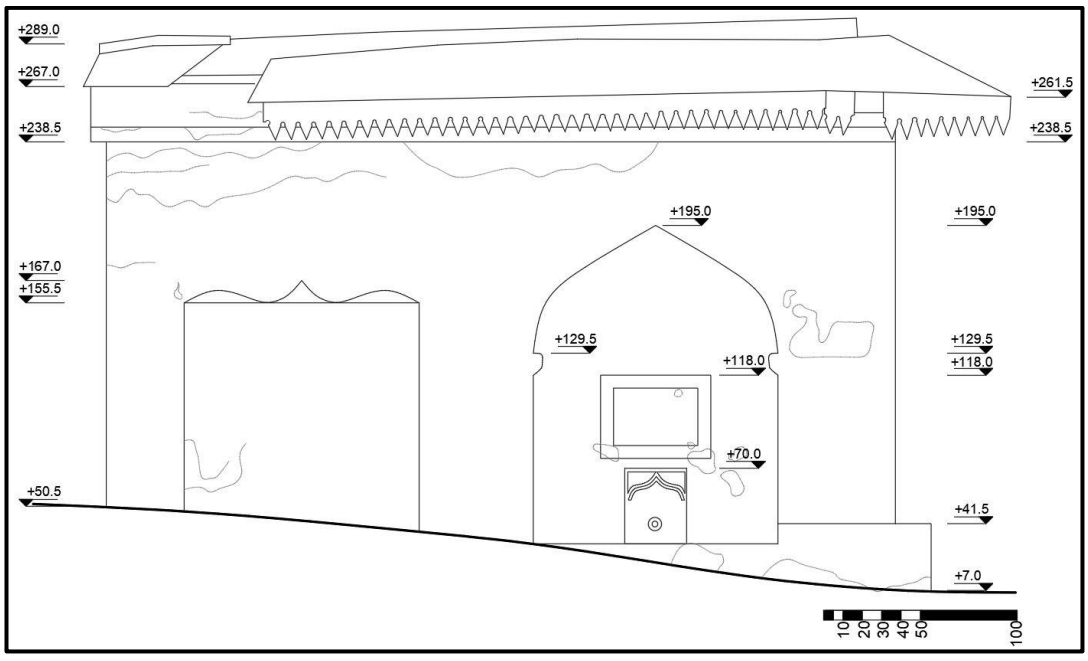
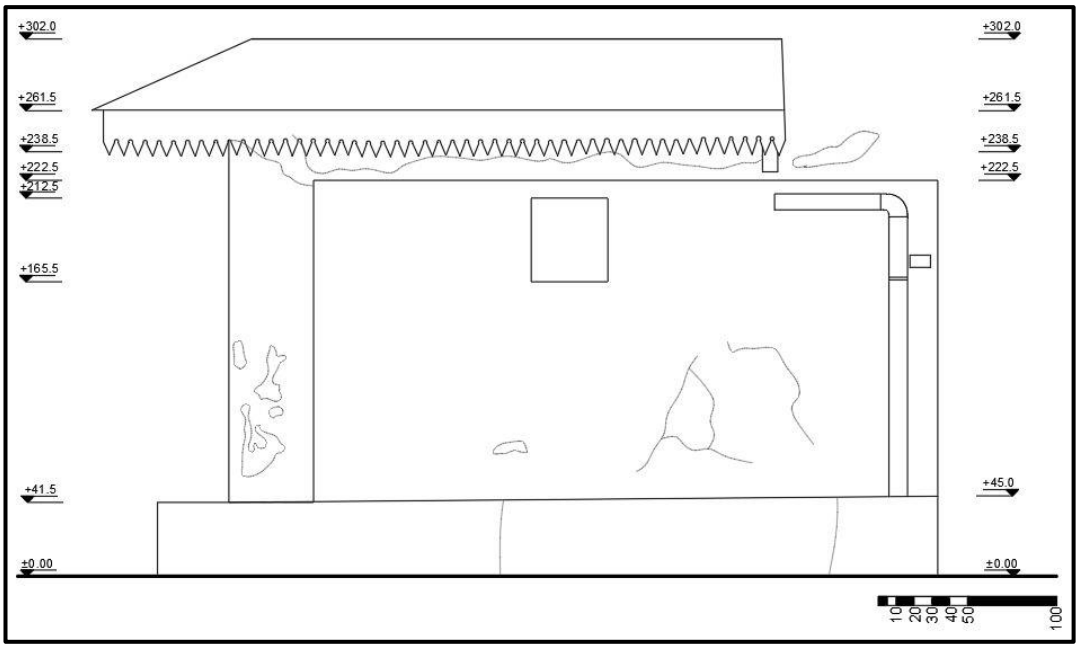
Mimari Koruma Sorunları: Çeşme strüktürel olarak iyi durumdadır. Yüzeysel çatlaklar dışında bir problemi yoktur. Bitkilenme sorunu bulunmaktadır. Özgün olmayan malzeme ile onarılması özgün görünümünün kaybolmasına sebep olmuştur. Onarım sırasında eklenen ahşap çatı ise özgün olmayan ek sorununa örnek teşkil etmektedir. Vandalizm'in etkisi çeşme yüzeyinde net bir şekilde görülmektedir. Bayındırlık etkilerinden dolayı bir kısmı toprak kotunun altında kalmıştır. Mahalle sakinleri çeşmenin onarım maliyetini kendi aralarında topladıklarını ve çeşmeyi onardıklarını, birkaç sefer su bağlantısını yenilediklerini fakat lülenin sürekli çalınmasından dolayı şuan atıl durumda olduğunu, görüntüsünden dolayı ise

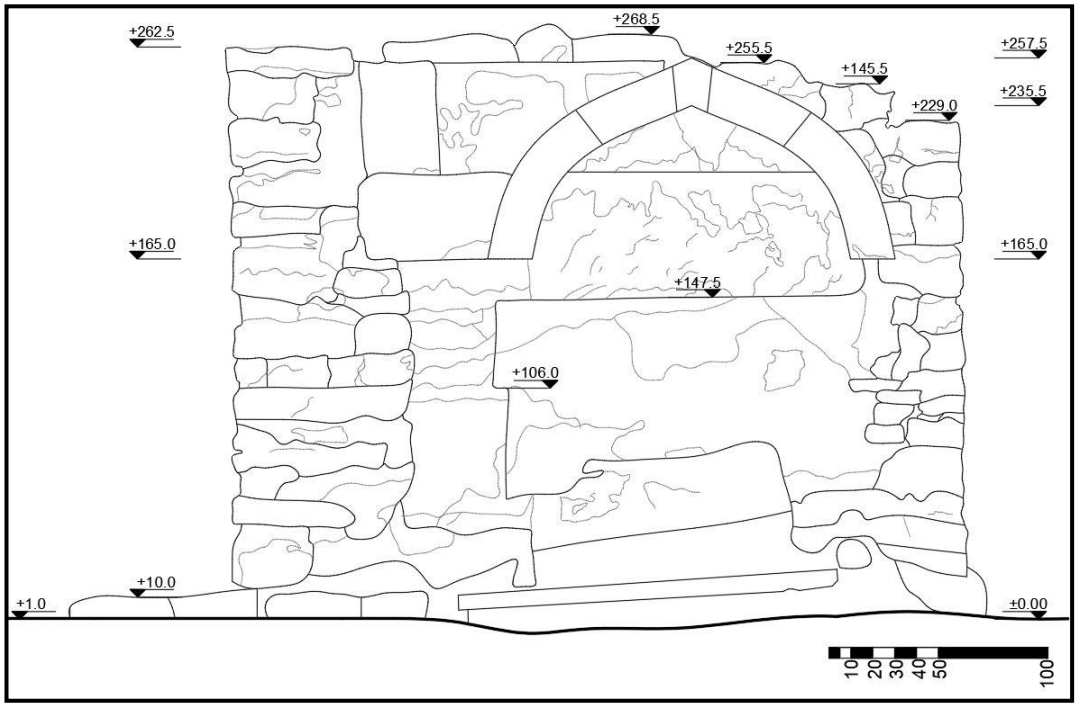
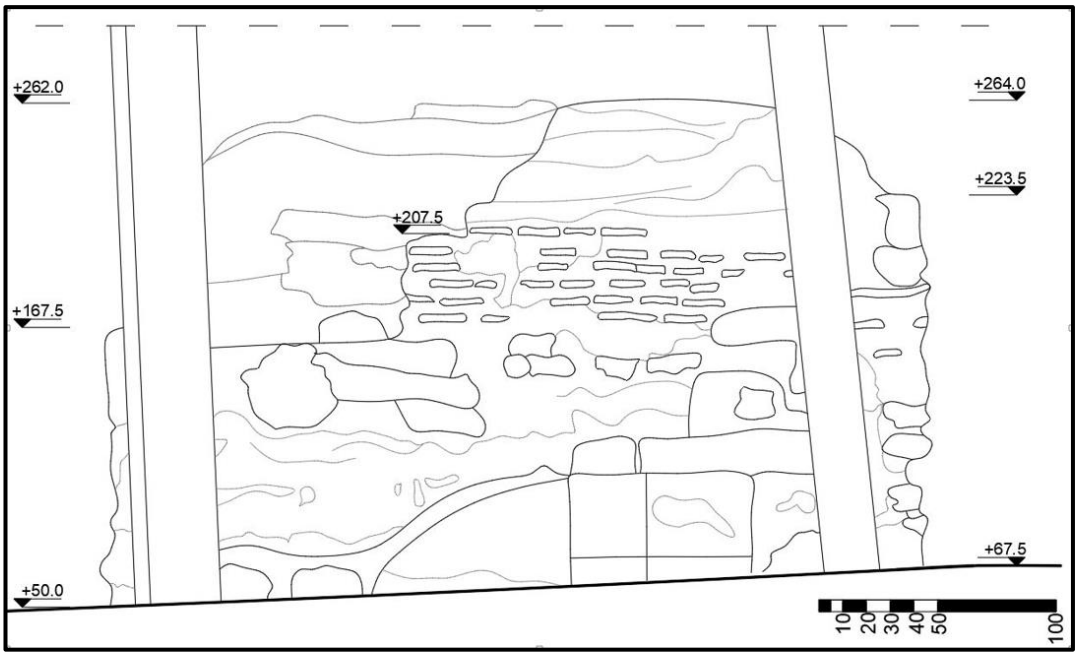
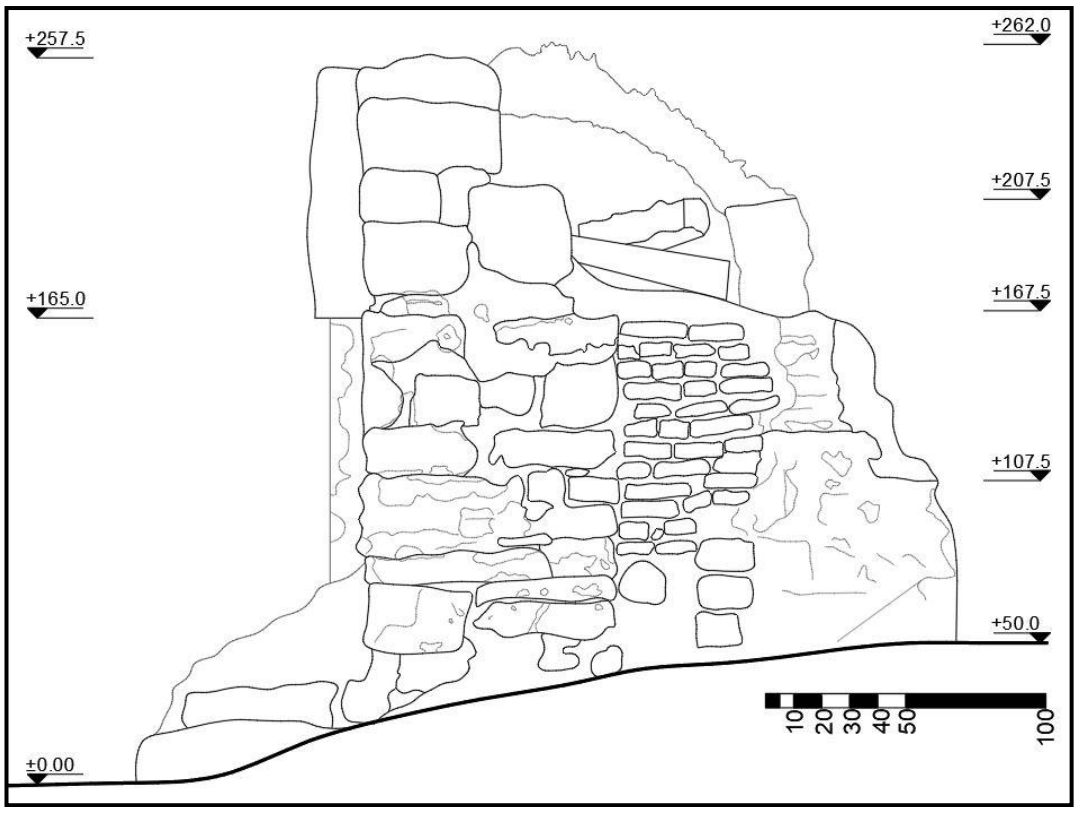
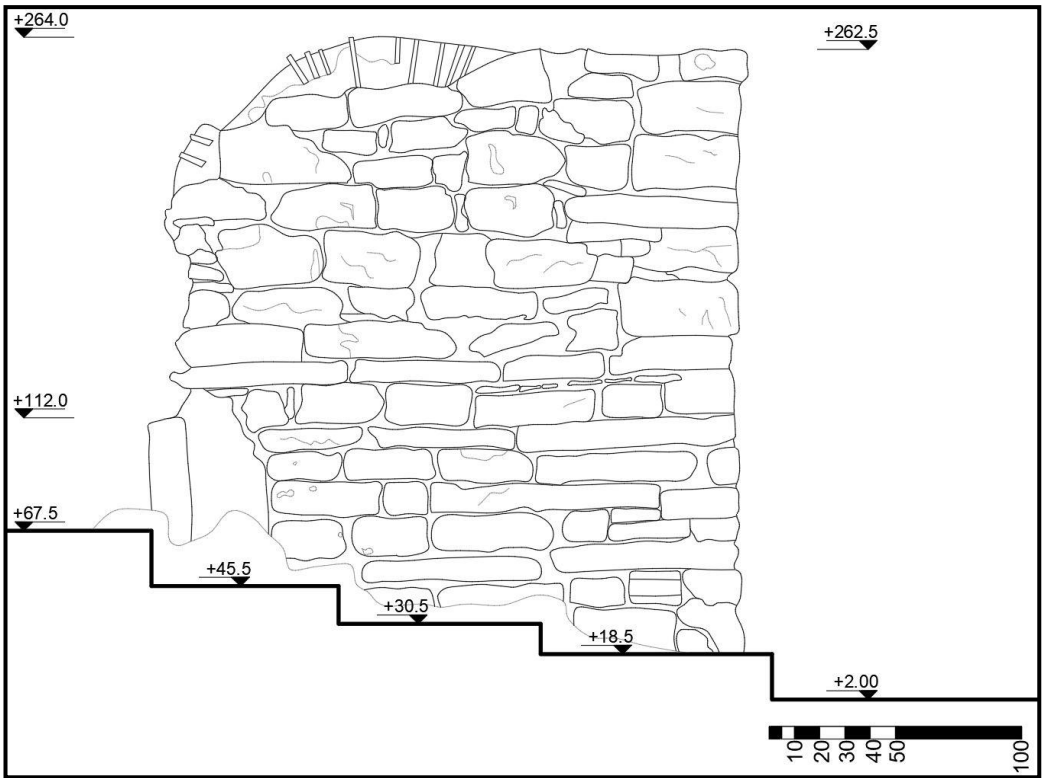
Mimari Koruma Sorunları: Strüktür bozulması sorununa örnek teşkil eden çeşmelerden biridir. Strüktürel çatlaklar, beş cm'den fazla parça kaybı gibi problemleri vardır. Malzeme yüzeylerinde yoğun kararmalar, ufalanmalar ve bitkilenmeler görülmektedir. Yapı atıl durumdadır ve zamana kendi başına direnmeye çalışmaktadır. Fakat mahalle halkı çok yer kapladığı ve görüntü kirliliği oluşturduğu iddiasıyla çeşmenin yerinden kaldırılmasını istemektedirler (halk ile sözlü görüşme, 25.04.2021) Bu durum tarihi çevre bilinçsizliğinin en net göstergesidir. Bayındırlık etkilerinden dolayı ise toprak kotu seki seviyesine kadar yükselmiştir ve yalak kısmı görülmemektedir.

Kırklar Tekkesi Çeşmesi taş malzemede korozyon sonucu oluşan kumlaşmaların net bir şekilde görüldüğü bir çeşmedir. (Şekil 4-5) Derzlerde döküntüler bulunmaktadır. Yapı malzemelerinde kararma sorunu da çeşme yüzeyinde net bir şekilde görülmektedir.

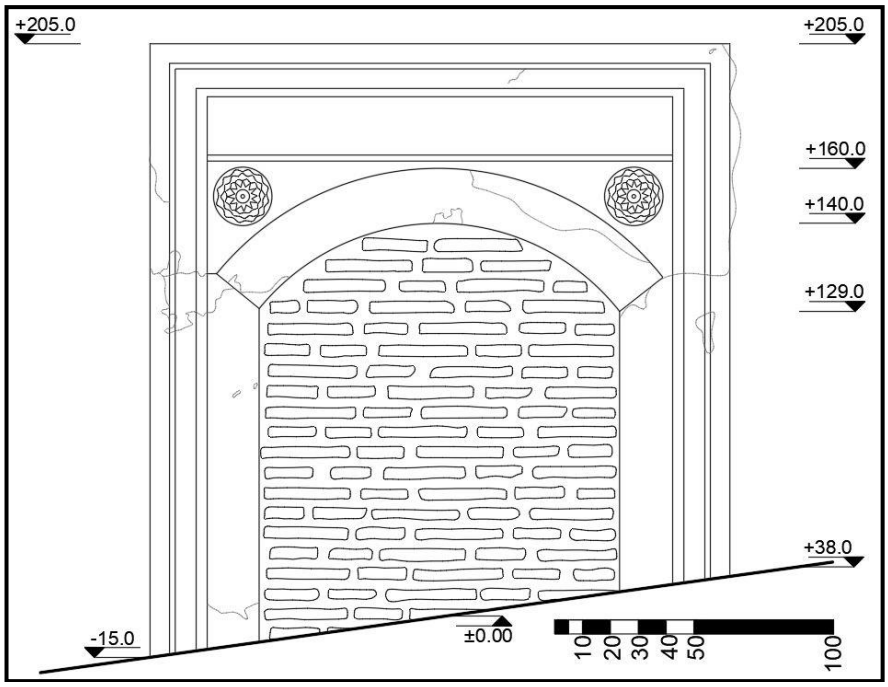
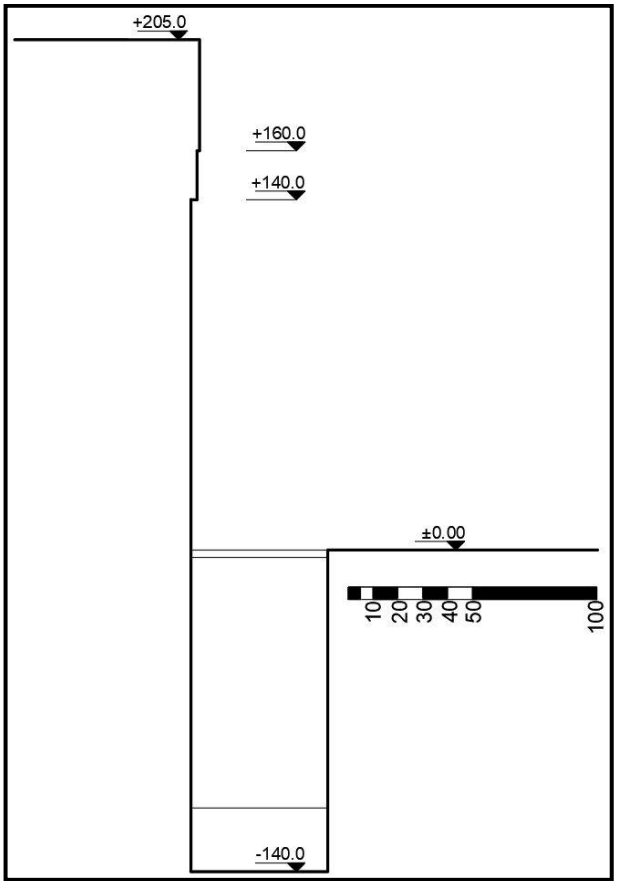
Mimari Koruma Sorunları: Önceki onarımlarda çeşmenin iç kısmı öncelikle beton sıva ile sıvanmış daha sonraki onarımda ise içi tuğla ile örülmüştür. Çeşme'nin yalak, aynalık ve lüle kısmı örülerek kapatıldığından şuan kullanım dışıdır. Çeşmenin sadece üst bölgesi gözüktüğünden dolayı halkın çoğu burada bir çeşmenin olduğunun bile farkında değildir. Üzengi noktalarında çatlaklar olmasına rağmen strüktür olarak iyi durumdadır.

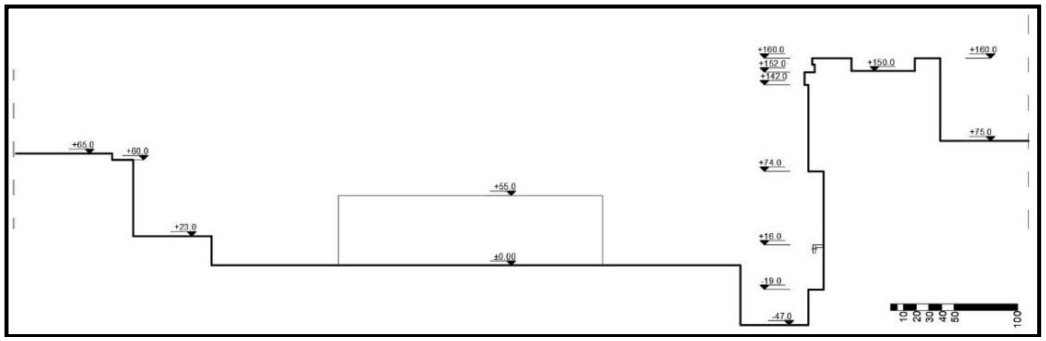
Şekil 3.196: Rakoczi Çeşmesi planı, 2021.

Mimari Koruma Sorunları: Yapıda özgün olmayan malzeme bulunmamakla birlikte modern batarya kullanılarak özgün olmayan ek sorunu bulunmaktadır. Strüktürel çatlakları bulunan çeşmenin üst kotunda araç trafiği olduğundan yüksek basınç ve titreşimlerden dolayı çatlaklar büyümeye devam etmektedir. Çatlaklarda büyüyen bitkiler yapının iç kısmına da su alımını kolaylaştırmaktadır. Mermer malzemede kararmalar görülmektedir. Yalak kısmında da yoğun bir yosunlaşma mevcuttur. Çeşmenin bulunduğu alanda yağmur suları birikim yaparak duvar ile zemin arasında da malzeme bozulmalarına yol açmıştır.

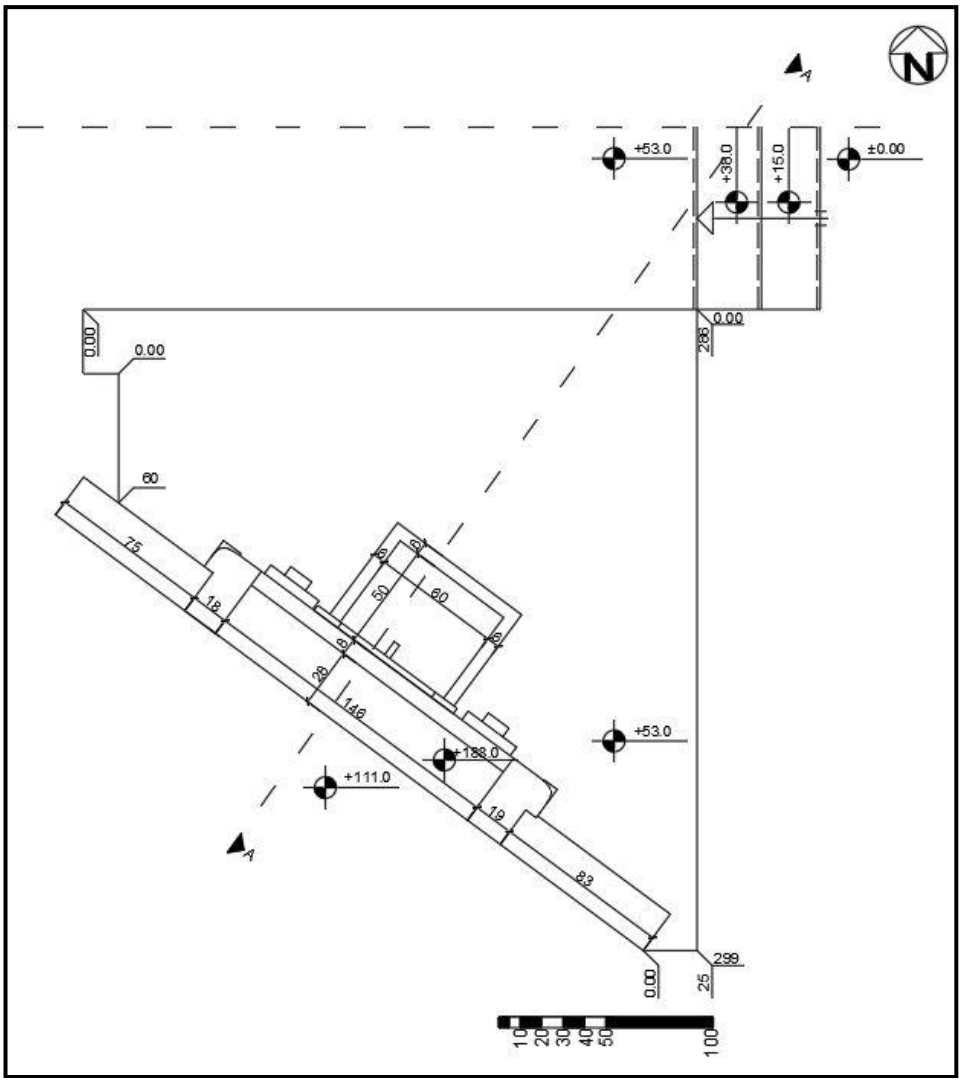
3.2.6.1. Endüstri Meslek Lisesi Çeşmesi (Tayyare Defi Çeşmesi)

İlçe genelinde iki tane örneği bulunmaktadır. İkisinin de yapım tarihi bilinmektedir. Biri mermer malzeme ile yapılmıştır. Bir tanesi ise yıkılarak beton malzeme ile yeniden yapılmıştır. Mermer malzemeli çeşme strüktürel olarak iyi durumdadırlar. Korunmuşluk durumu bakımından orta dereceli olarak derecelendirilmiştir. Çalışma kapsamında bir örneği çizimlerle incelenmiştir.

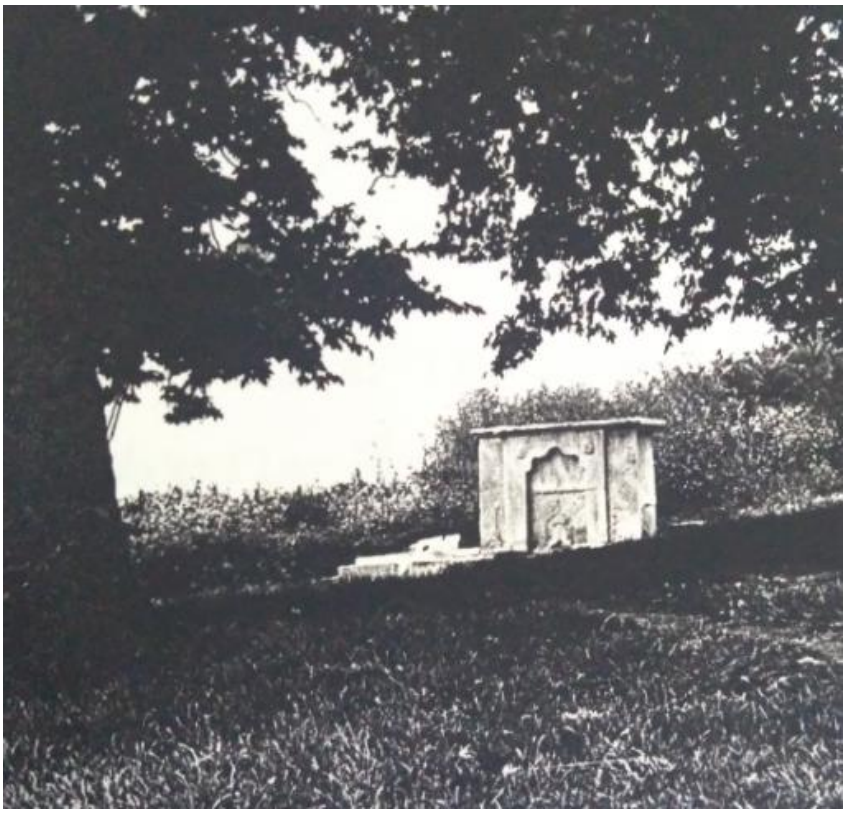
Şekil 3.225: İsmail Yazıcı Çeşmesi eski görünüşü.

İsmail Yazıcı Çeşmesi, Hacı İsmail Yazıcı'nın vakfiyesinde kayıtlıdır. Çeşmenin arkasına bakıldığı zaman üzerinde harçlar bulunan çeşmenin önünün İsmail Yazıcı tarafından yeniden kaplandığı ve İslam Çeşmesi'ne dönüştürüldüğü anlaşılmaktadır [M. S. Serez]
