EYÜPSULTAN İLÇESİ DEFTERDAR, DÜĞMECİLER, NİŞANCI VE TOPÇULAR MAHALLELERİNDE BULUNAN OSMANLI DÖNEMİNE AİT ÇEŞMELER VE KORUMA DURUMLARI

AYŞE NEHİR
YÜKSEK LİSANS TEZİ
MİMARLIK ANABİLİM DALI

GEBZE
2023

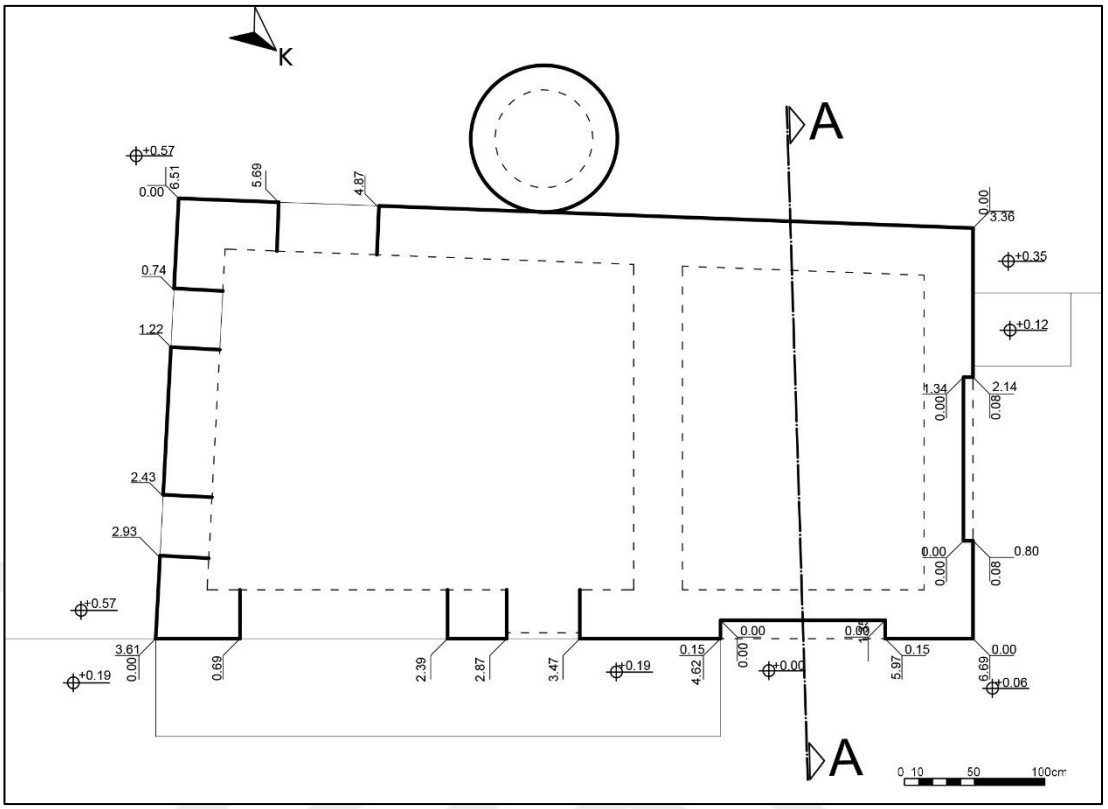
Strüktür Bozulmaları: Cephelerde parça kopması, parçaların birbirinden ayrılması ve derin çatlaklar vardır

Yol Kotu Yükselmesi: Teknesi yol kotunun altında kalmıştır ve üstü kapatılmıştır.

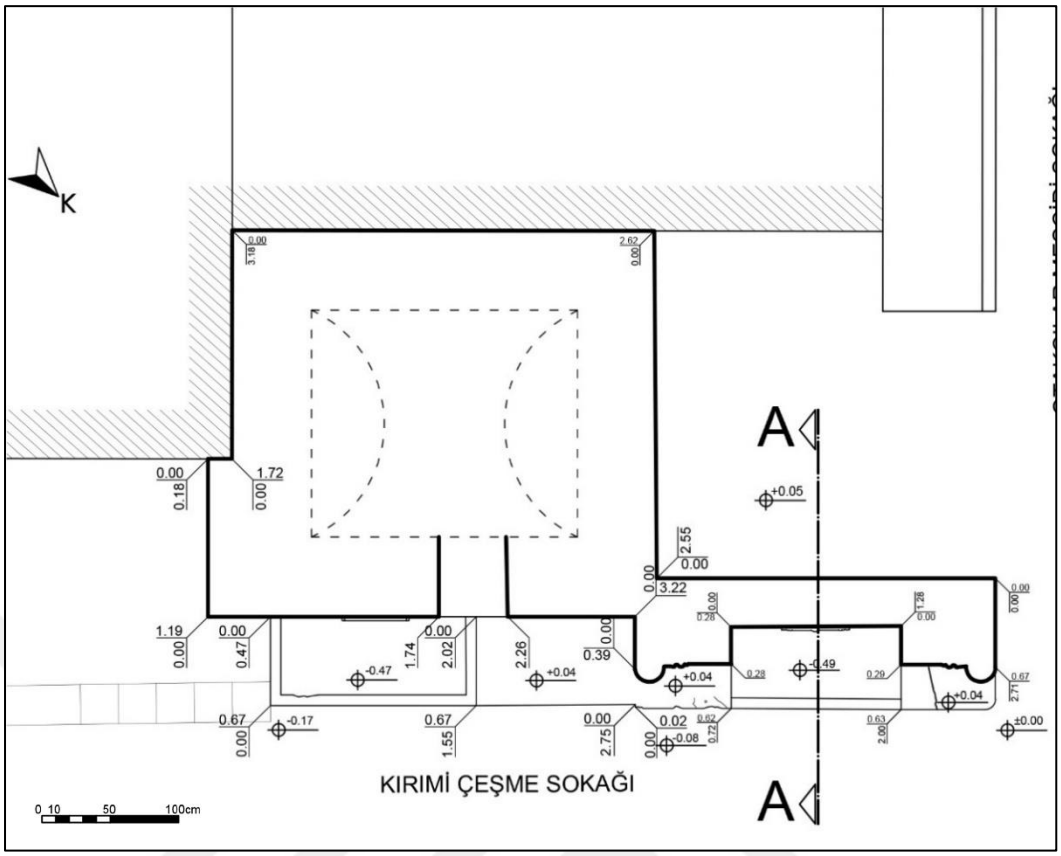
Malzeme Bozulmaları: Taş ve mermer malzemede kararma, mermerde malzemede yüzeysel çatlaklar mevcuttur

Yol Kotu Yükselmesi: Tekneleri yol kotu altında, dinlenme sekileri yol seviyesinde kalmıştır.

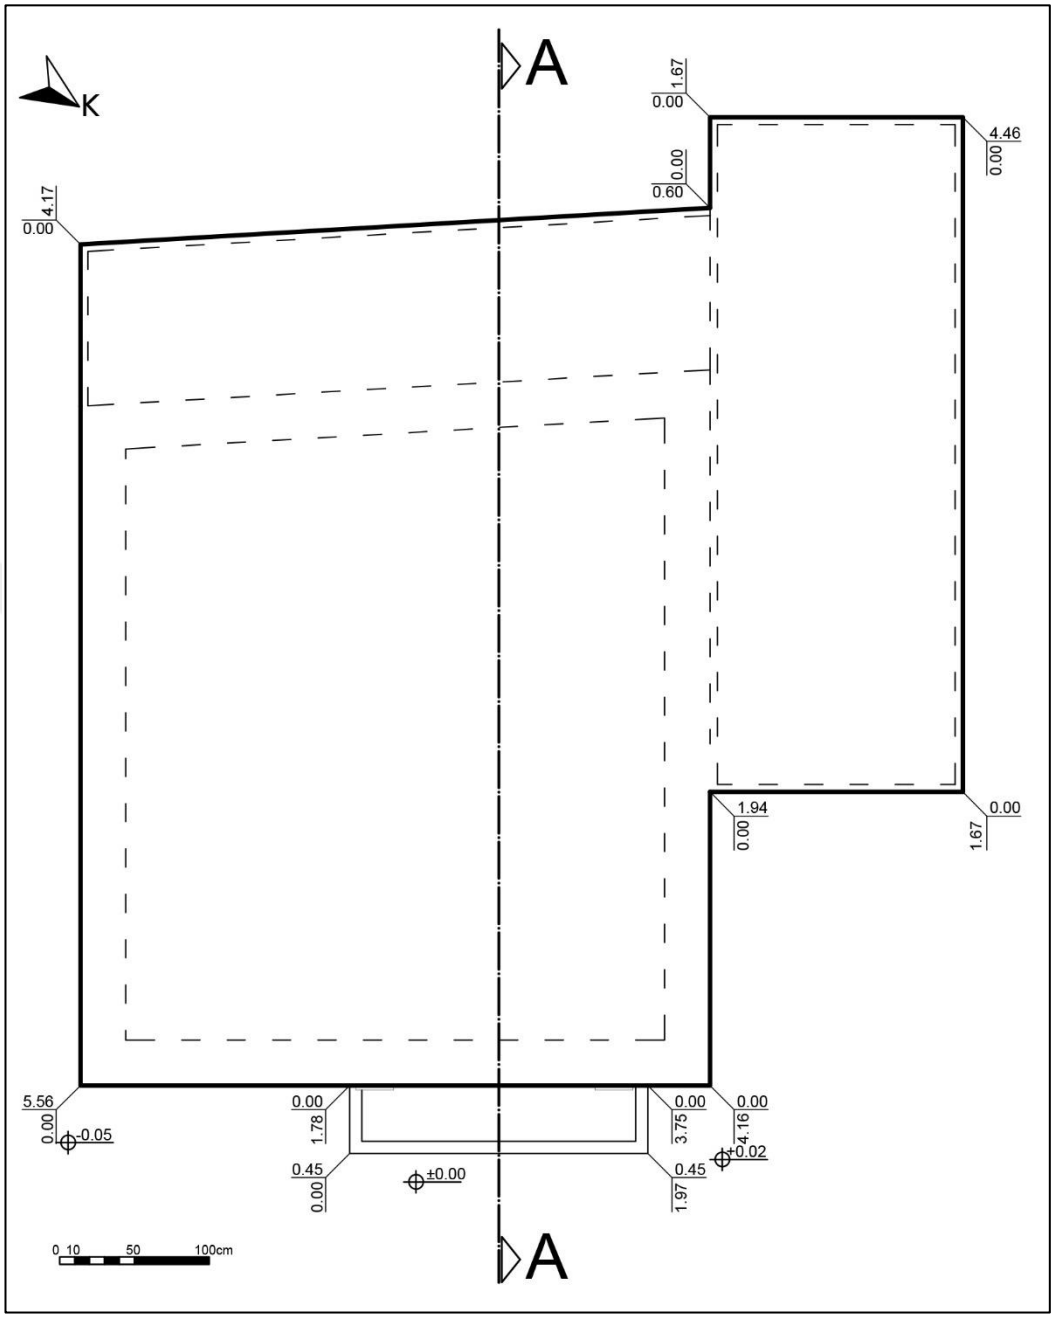
Strüktür Bozulmaları: Cephede parça kayıpları gözlemlenmiştir. Teknenin mermeri çatlamıştır

Malzeme Bozulmaları: Taş ve mermer malzemede kararma, yüzeysel çatlaklar mevcuttur. Ayna taşındaki mermer malzemede renk değişmeleri gözlemlenmiştir.

Periyodik Bakım Eksikliği: Çatı örtüsünde bitkilenme mevcuttur. Cephede vandalizm vardır, cephede taşların üzerine siyah boya sürülmüştür.

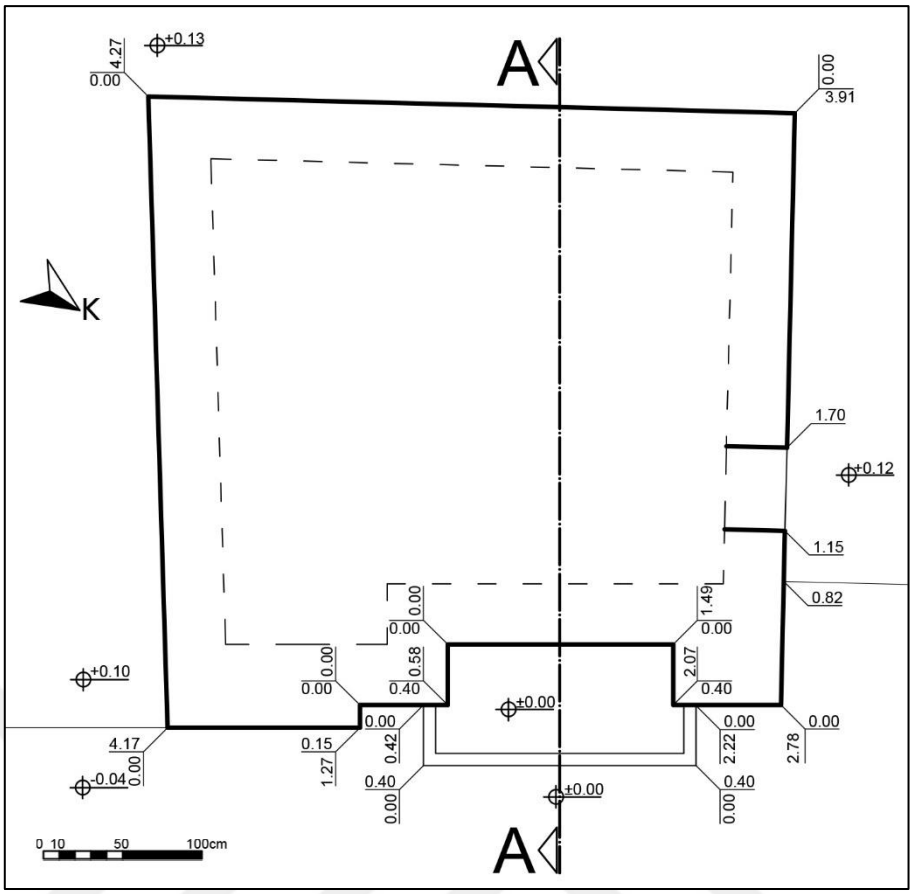
Strüktür Bozulmaları: Cephede parça kayıpları gözlemlenmiştir. Teknenin mermeri çatlamıştır

Malzeme Bozulmaları: Taş ve mermer malzemede kararma, yüzeysel çatlaklar ve erozyon gözlemlenmiştir.

Niteliksiz Ek ve Onarımlar: Kitabeleri kaybolmuştur. Teknesinin ön taşında parça kaybı olmuş, mermerle yenilenmiştir. Özgüne uygun olmayan musluk takılmıştır.

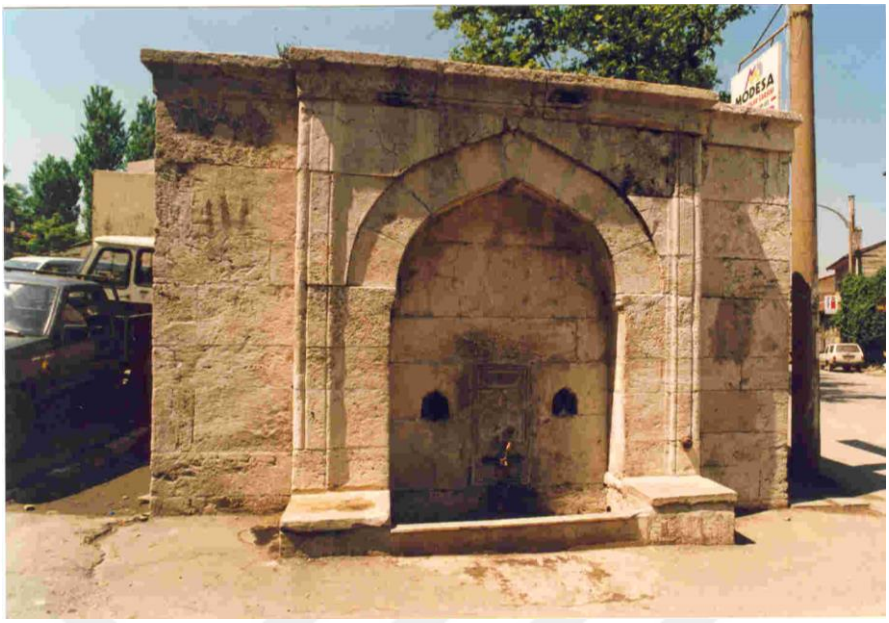
Şekil 4.56: Koca Yusuf Efendi Çeşmesi 2022.

Niteliksiz Ek ve Onarımlar: Çeşme yoğun bir caddede bulunmaktadır. Çevresindeki yapılar değiştiği için bağlamından kopuk olarak tek başına kalmıştır.

Periyodik Bakım Eksikliği: Kuzeybatı cephesinin bir kısmı tabelalar ve reklam panolarıyla kapanmıştır. Yapının zeminle birleştiği yerlerde bitkilenme vardır. Musluk çevresinde yosunlaşma gözlemlenmiştir. Suyu akmamaktadır.

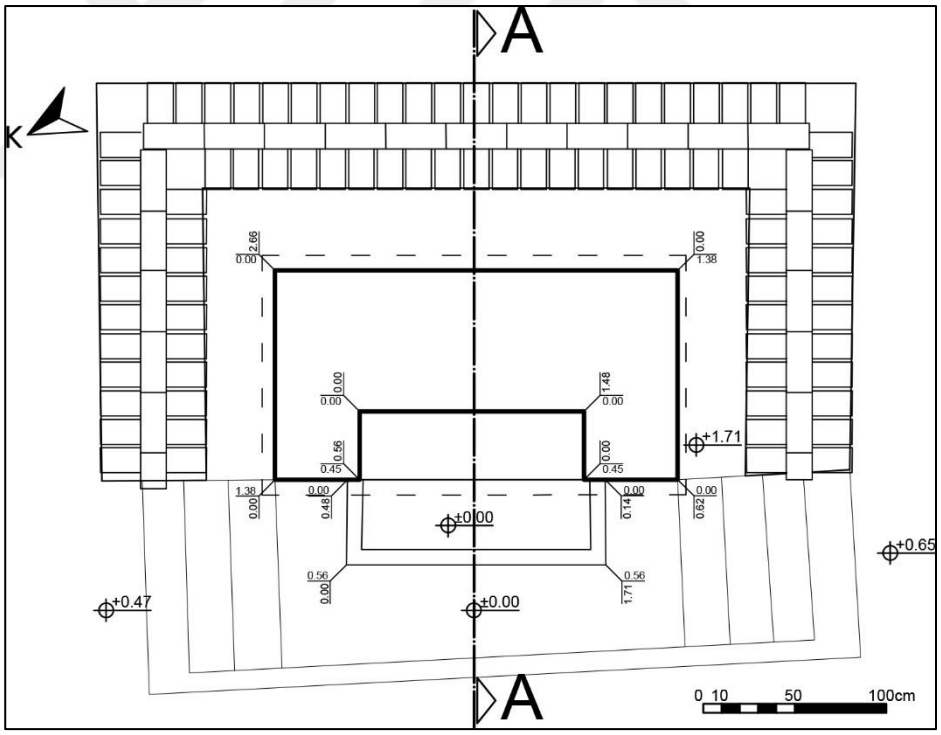
Şekil 4.65: Kanuni Sultan Süleyman Çeşmesi, 2022.

Yol Kotu Yükselmesi: Teknesi yol kotu altında kalmış ancak restorasyon sırasında ortaya çıkarılmıştır.

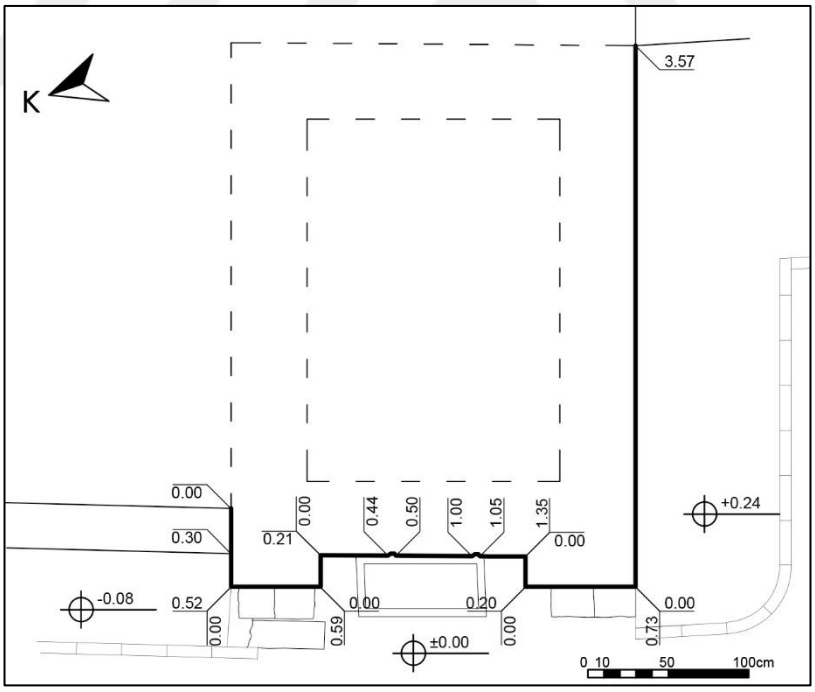
Şekil 4.80: Telhisi Mehmet Ağa Çeşmesi, 2022.

Periyodik Bakım Eksikliği: Musluğu yoktur, suyu akmamaktadır. Vandalizm gözlemlenmiştir, batı cephesinde kemerin üzerindeki metal çalınmıştır. Güneybatı cephesinde bitkilenme vardır.

Yol Kotu Yükselmesi: Teknesi yol kotunun altında kalmıştır. Çeşmenin güneybatı duvarının bir kısmı kaldırım kotunun altında kalmıştır.

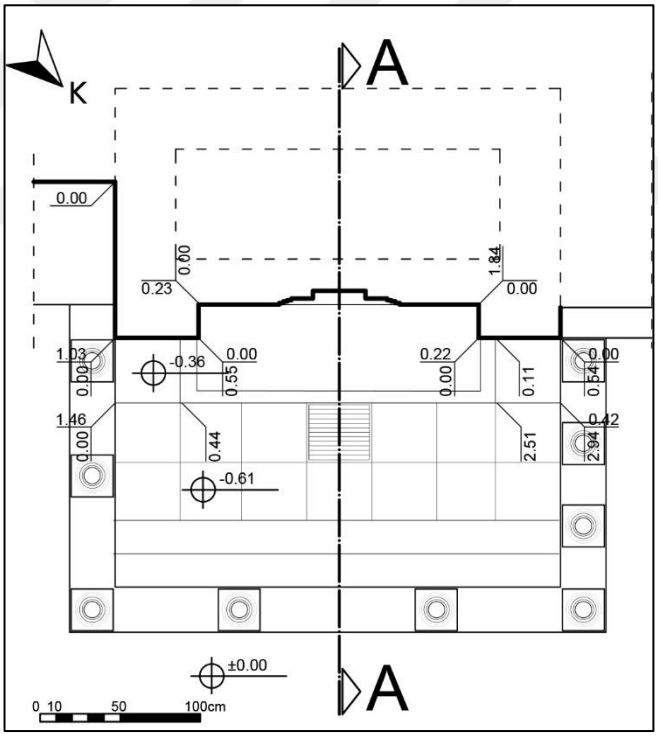
Şekil 4.86: Sadrazam Semiz Ali Paşa Çeşmesi, 2022.

Strüktür Bozulmaları: Taş malzemede parça kayıpları mevcuttur. Teknesindeki mermer malzemede derin çatlaklar vardır.

Malzeme Bozulmaları: Taş malzemede çatlaklar, kararma ve erozyon mevcuttur. Teknesindeki mermer malzemede aşınma gözlemlenmiştir.

Periyodik Bakım Eksikliği: Musluğun çevresinde mermer malzemede yosunlaşma vardır. Bitkilenme gözükmektedir.

Yol Kotu Yükselmesi: Çeşme 61 cm yol kotu altında kalmıştır.

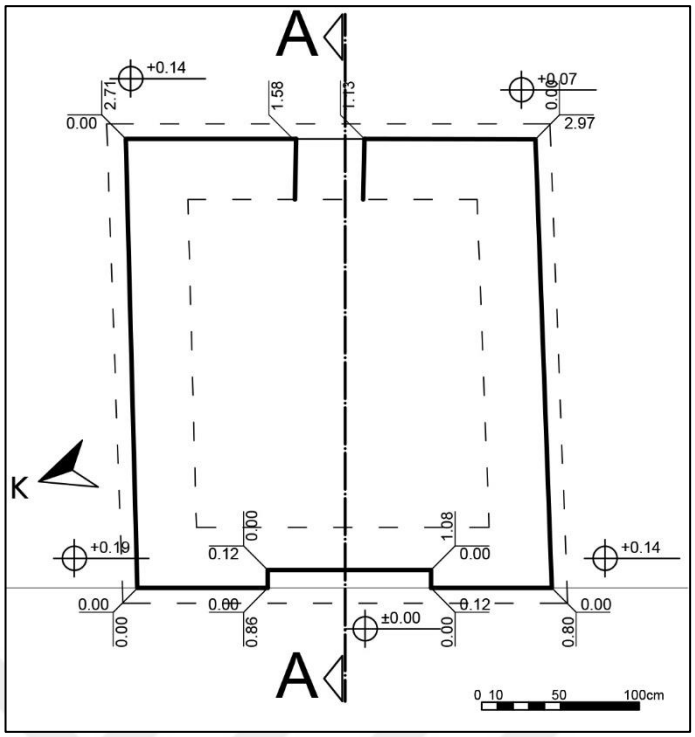
Şekil 4.92: Hakkı Bey Çeşmesi, 2022.

Strüktür Bozulmaları: Taş malzemede parça kayıpları mevcuttur. Teknesindeki mermer malzemede derin çatlaklar vardır.

Malzeme Bozulmaları: Taş malzemede çatlaklar, kararma ve erozyon mevcuttur. Yüksek ısı sebebiyle renk değişimi meydana gelmiştir.

Yol Kotu Yükselmesi: Teknesi ve bekleme sekileri yol kotu altında kalmış, üzeri betonla kapatılmıştır.

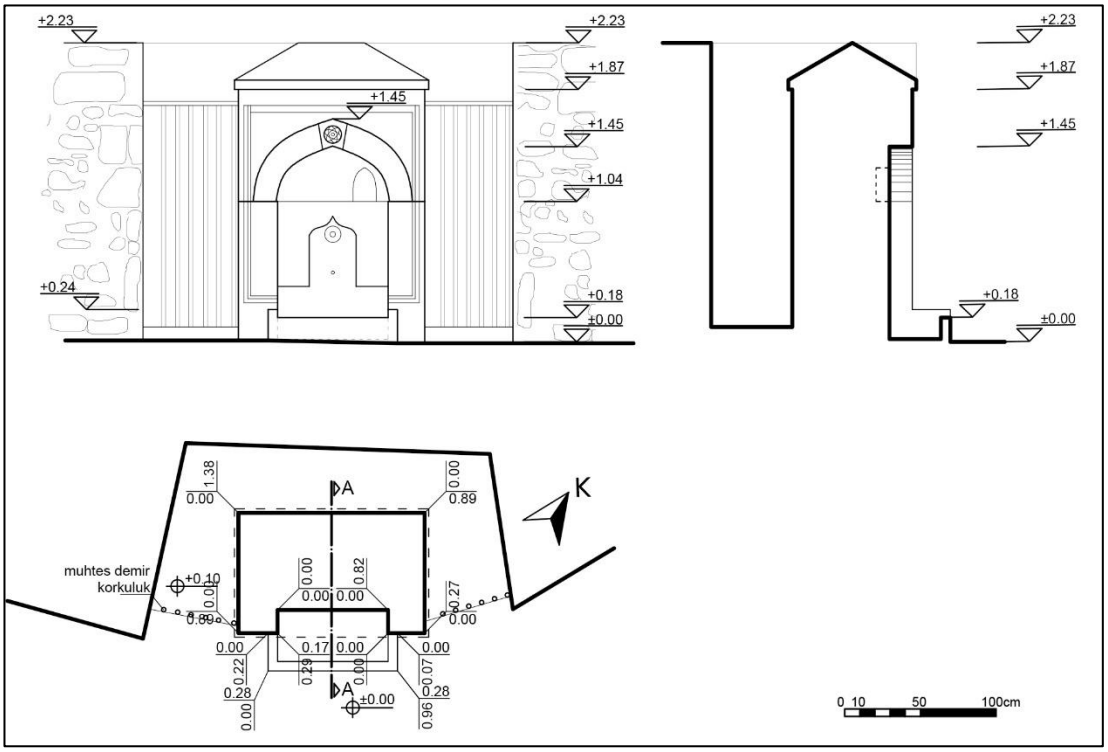
Şekil 4.104: Ümmi Sinan Çeşmesi, 2022.

Periyodik Bakım Eksikliği: Musluğu yoktur, suyu akmamaktadır. Bakımının düzenli yapıldığı anlaşılmaktadır.

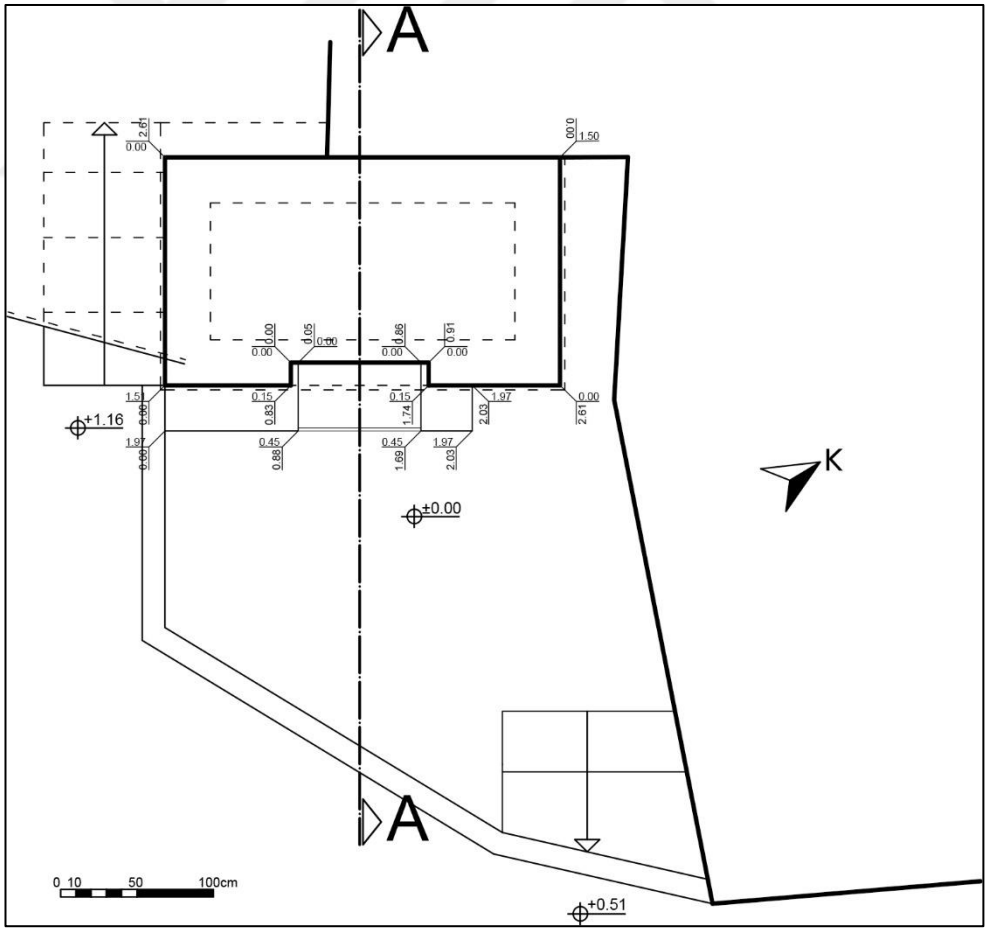
Şekil 4.108: Kır Çeşmesi, 2022.

Yol Kotu Yükselmesi: Çeşme 117 cm yol kotu altında kalmıştır, çeşmeye ulaşım için toprak kazılmış ve yolun kenarından merdivenle inilen bir alan oluşturulmuştur.

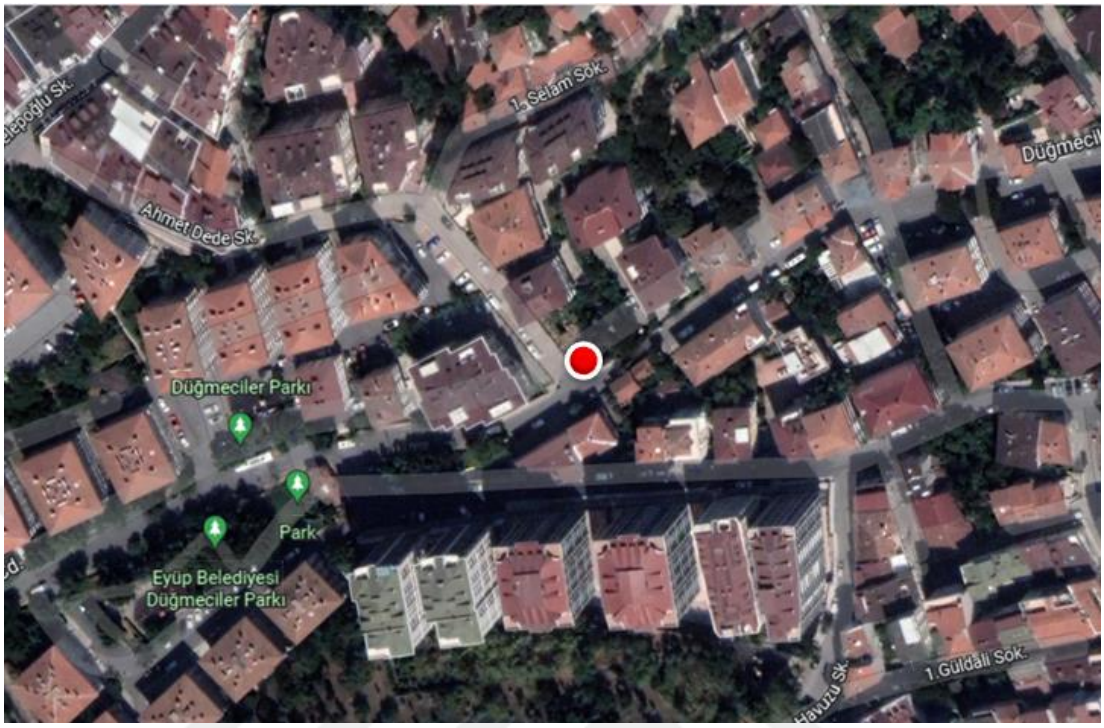
Şekil 4.115: 193 ada 42 parselin kuzeybatısındaki çeşme yeri 2020.

Çeşme tescilli parselde veya yakınlarında bulunamaması sebebiyle kayıp eser statüsündedir.

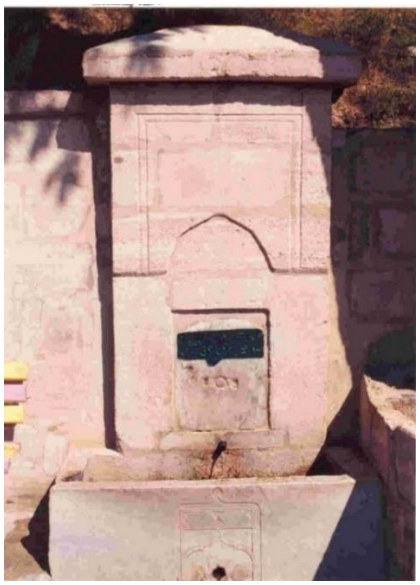
Şekil 4.125: Çırçır Çeşmesi, 2022.

Periyodik Bakım Eksikliği: Suyu akmamaktadır.

Yol Kotu Yükselmesi: Çeşme 60 cm yol kotu altında kalmıştır, çeşmeye basamaklarla ulaşılmaktadır.

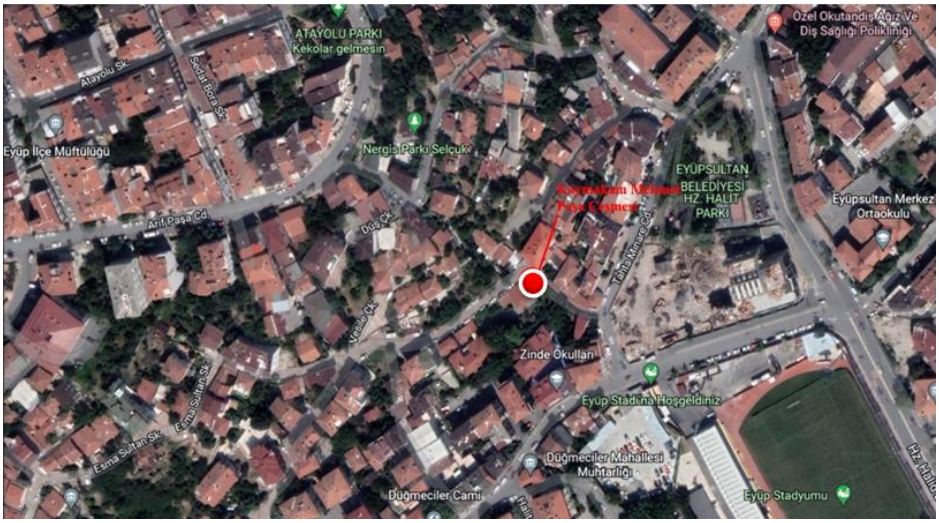
Şekil 4.131: 494 ada 5 parseldeki çeşmenin yeri, 2022.

Çeşme tescilli parselde veya yakınlarında bulunamaması sebebiyle kayıp eser statüsündedir.

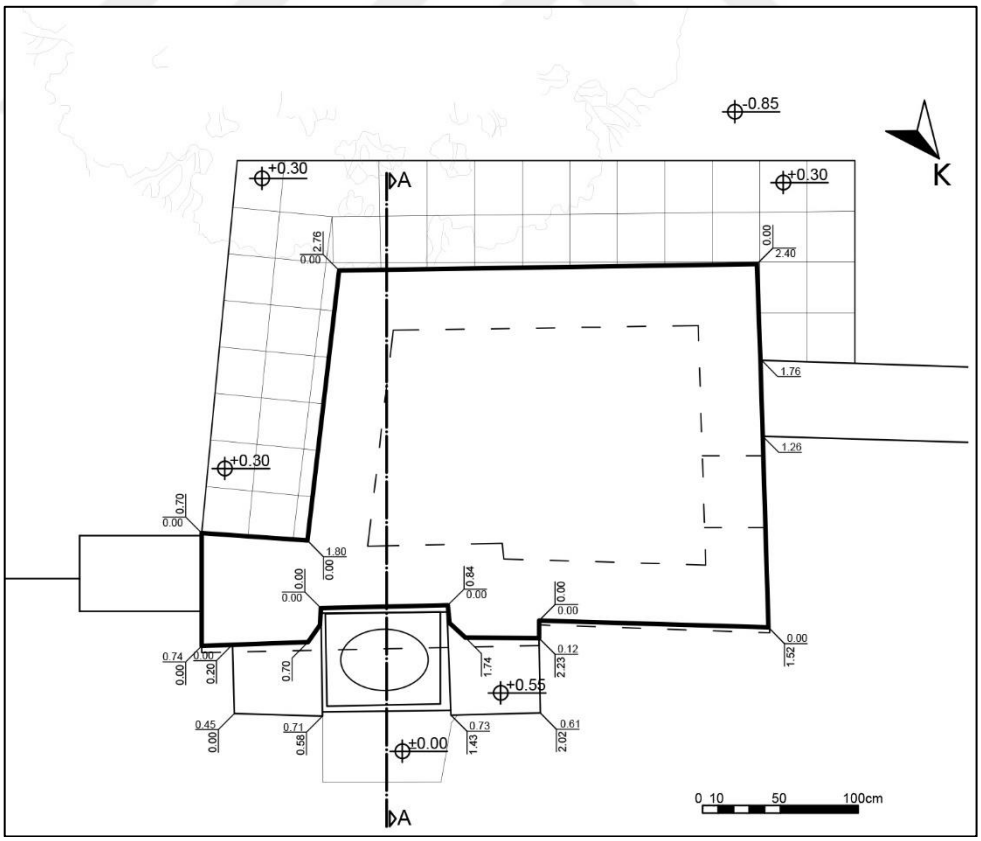
Şekil 4.133: Kaymakam Mehmet Paşa Çeşmesi, 2022.

Malzeme Bozulmaları: Ayna taşında, teknede ve bekleme sekilerinde bulunan mermer malzemede ve ön cephede bekleme sekisinin altında taş ve tuğla malzemede kararmalar gözlemlenmiştir.

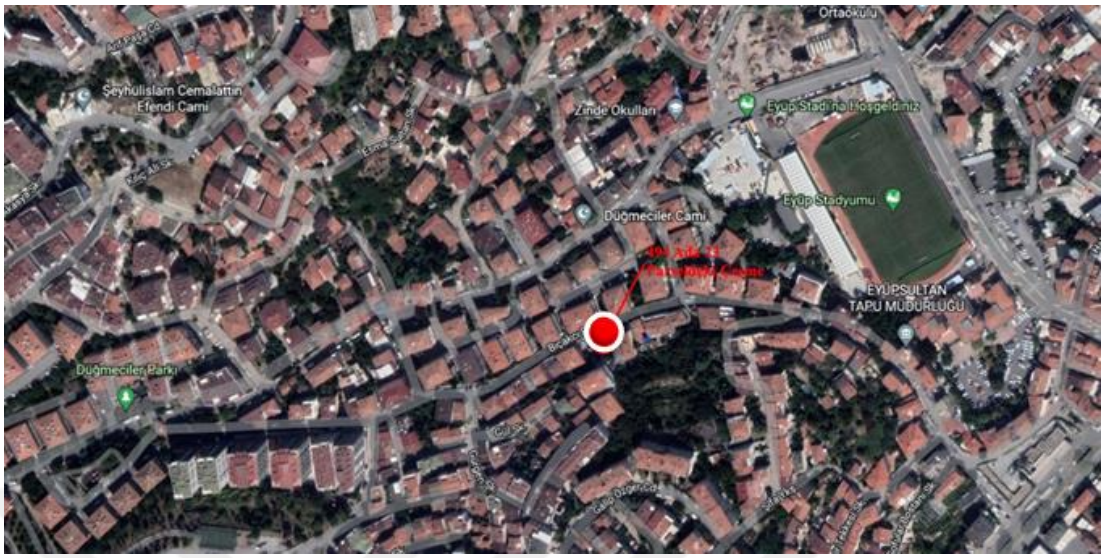
Şekil 4.141: 494 ada 15 parselin kuzeybatısındaki çeşme yeri, 2022.

Çeşme tescilli parselde veya yakınlarında bulunamaması sebebiyle kayıp eser statüsündedir.

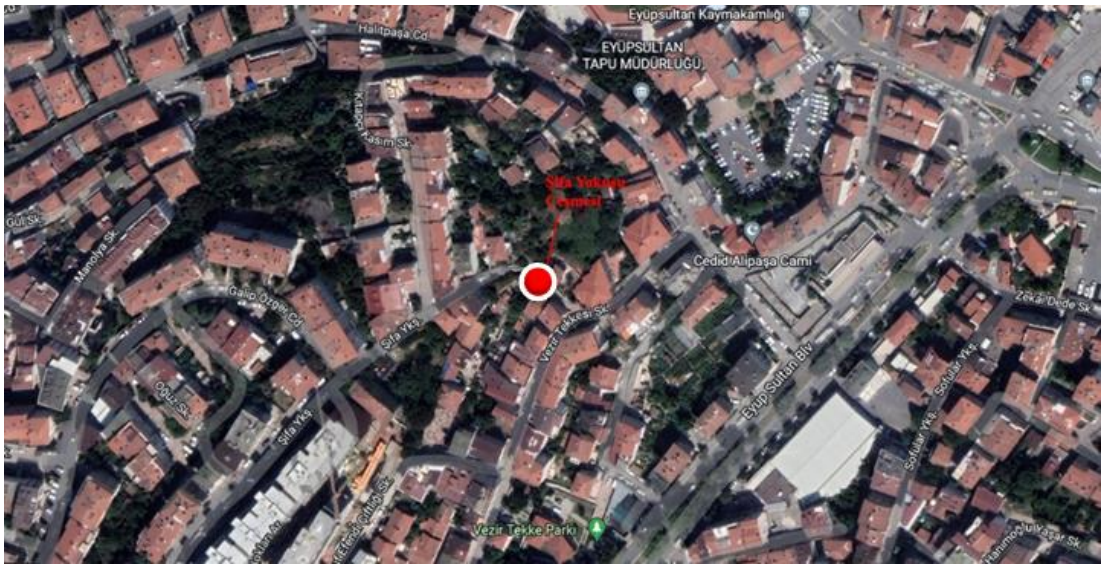
Şekil 4.143: 494 ada 23 parseldeki çeşme yeri, 2022.

Çeşme tescilli parselde veya yakınlarında bulunamaması sebebiyle kayıp eser statüsündedir.

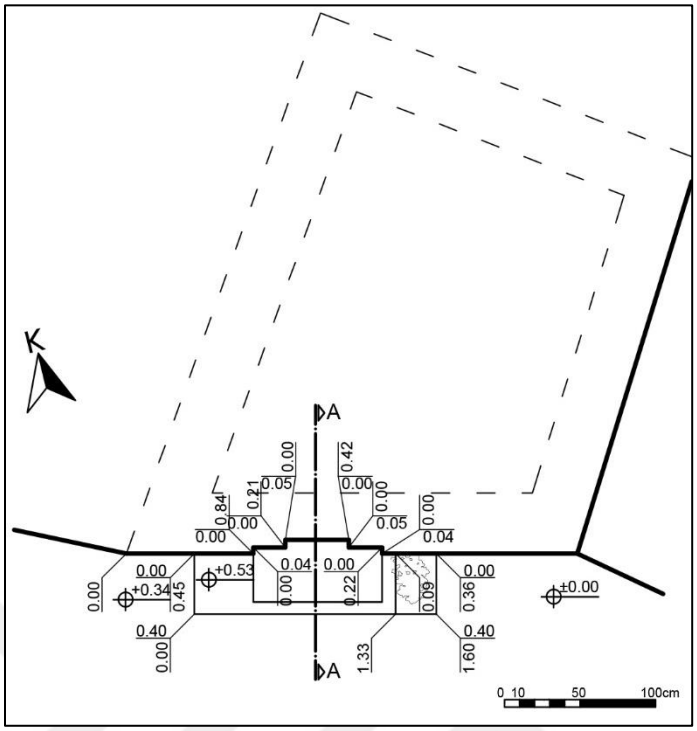
Şekil 4.146: Şifa Yokuşu Çeşmesi, 2022.

Malzeme Bozulmaları: Ayna taşındaki mermerinde yüzeysel çatlaklar ve kararmalar vardır.

Periyodik Bakım Eksikliği: Üst örtüsünde, teknesinde ve ön cephede bitkilenme mevcuttur. Musluğu yoktur, suyu akmamaktadır.

Yüzeysel çatlaklar ise önce basınçlı hava ile temizlenmeli daha sonrasında özgün malzemeye uygun bağlayıcılarla doldurulmalıdır. Derin çatlaklar enjeksiyon yöntemiyle sağlamlaştırılmalıdır. Parça kayıpları için özgün malzeme ile onarımı yapılmalı, özgün malzemeye uygun harçlarla bağlanmalıdır.

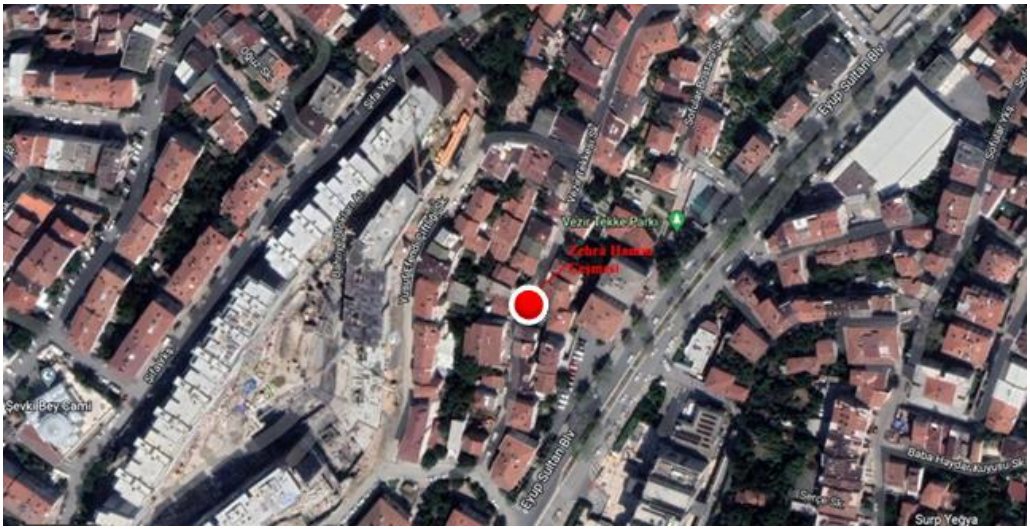
Şekil 4.151: 182 ada 21 parseldeki çeşme yeri.

Çeşme tescilli parselde veya yakınlarında bulunamaması sebebiyle kayıp eser statüsündedir.

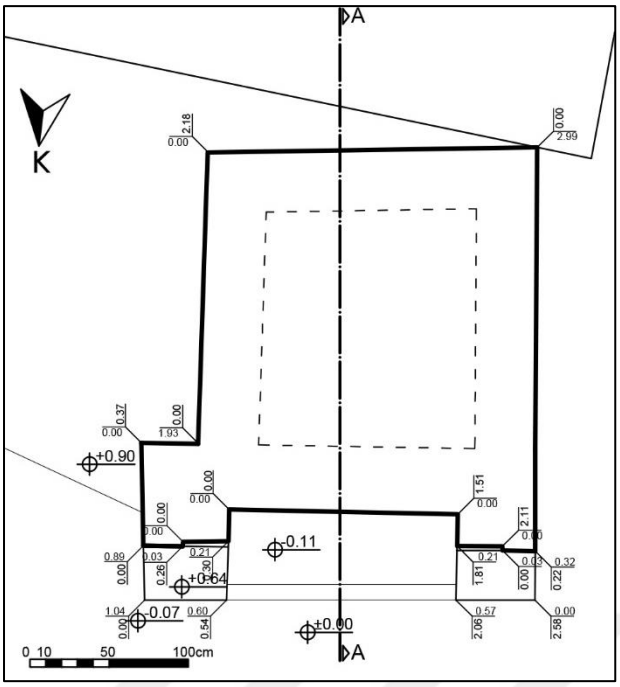
Şekil 4.153: Zehra Hanım Çeşmesi, 2022.

Malzeme Bozulmaları: Taş malzemede kararma ve aşınma vardır. Mermer malzemede renk değişimleri vardır.

Periyodik Bakım Eksikliği: Haznede bitkilenme mevcuttur.

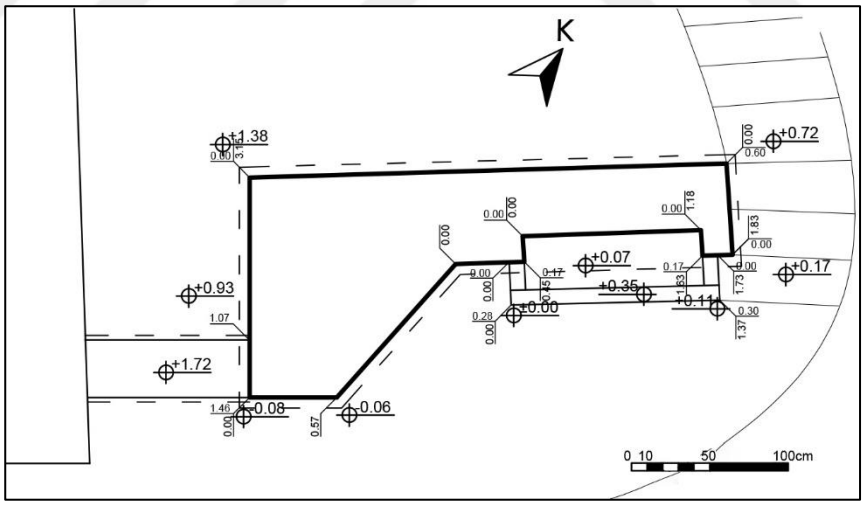
Şekil 4.160: Derviş Mustafa Efendi Çeşmesi, 2022.

Malzeme Bozulmaları: Ön cephede taş yüzeyinde çeşitli kararmalar ve aşınmalar, silmede yüzeysel çatlaklar gözlemlenmiştir.

Periyodik Bakım Eksikliği: Musluğu yoktur, suyu akmamaktadır.

Yol Kotu Yükselmesi: 2006'da yapılan restorasyonundan önce çeşme yarısına kadar toprağa gömülüymüş [Egemen, 1993]. Restorasyonda çeşme ortaya çıkartılmış.

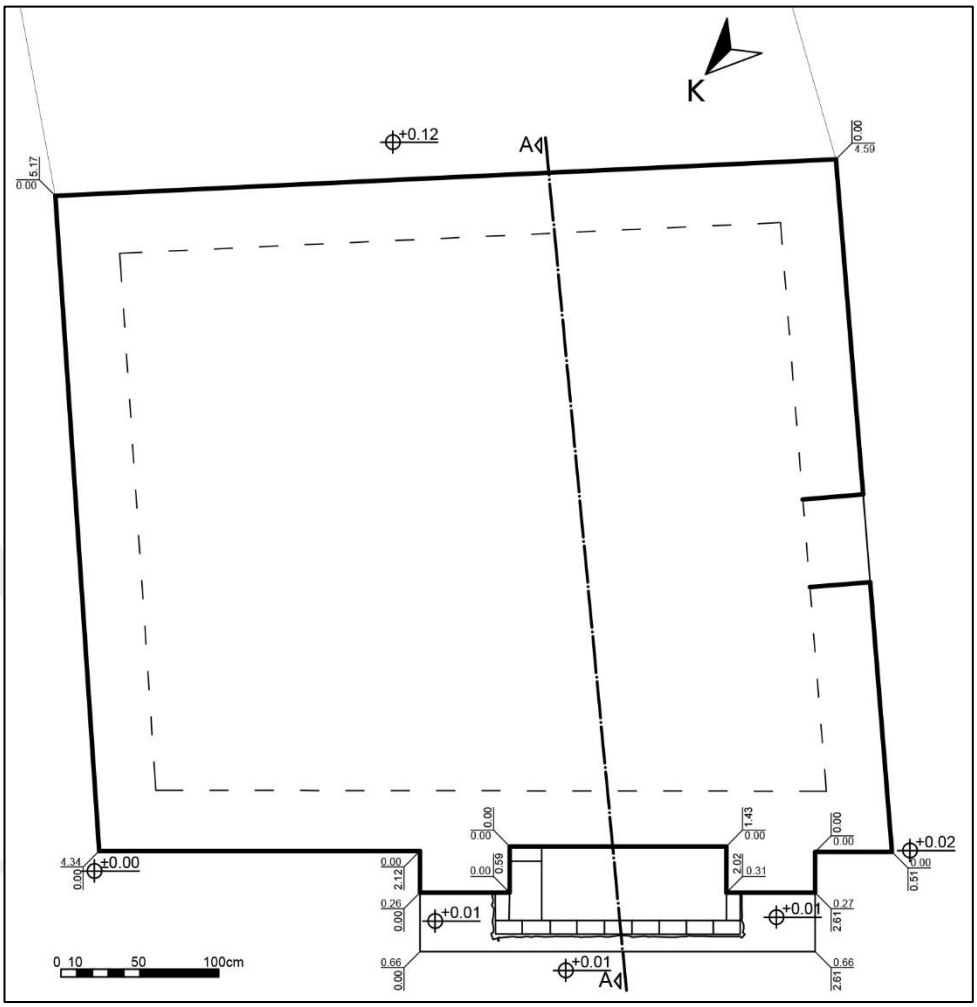
Şekil 4.167: İsmail Ağa (Sofular) Çeşmesi uydu görüntüsü.

Malzeme Bozulmaları: Cephelerde taş yüzeyde çeşitli kararmalar, aşınmalar petekgözlülük, silmede yüzeysel çatlaklar gözlemlenmiştir.

Periyodik Bakım Eksikliği: Tekne içerisinde ve çevresinde yosunlaşma vardır.

Yol Kotu Yükselmesi: Teknesi 20 cm yol kotu altında kalmıştır.

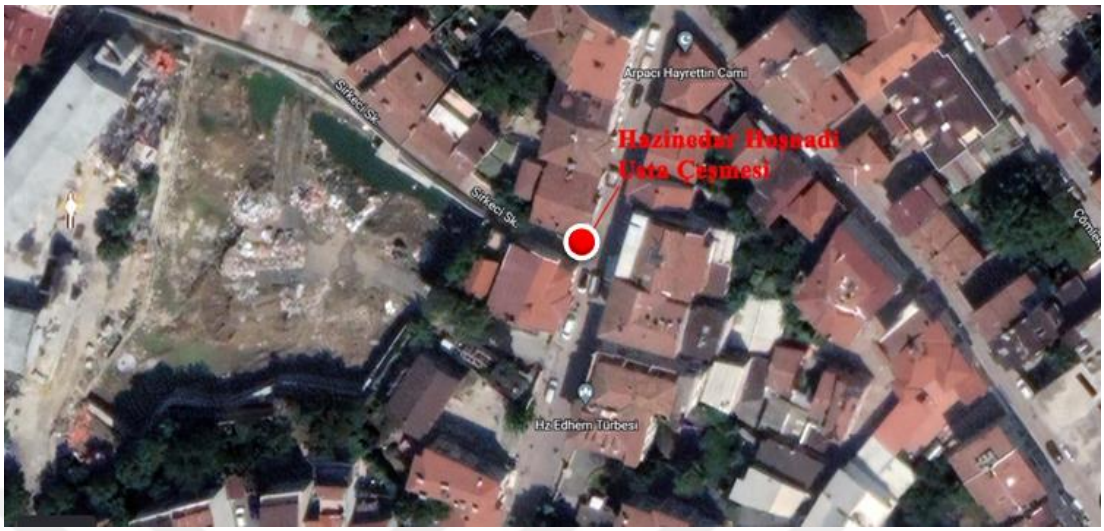
Şekil 4.176: 495 ada 3 parseldeki çeşme yeri 2022.

Çeşme tescilli parselde veya yakınlarında bulunamaması sebebiyle kayıp eser statüsündedir.

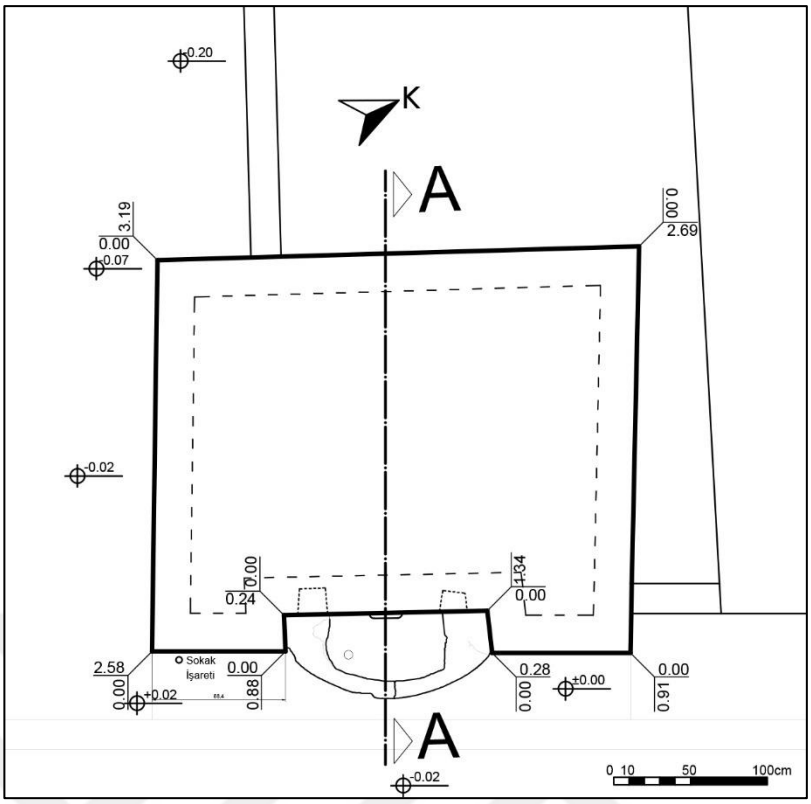
Şekil 4.178: Hazinedar Hoşnadi Usta Çeşmesi 2022.

Periyodik Bakım Eksikliği: Doğu cephesinde su borusu ve saat kutusu ile biri trafik levhası olmak üzere iki levha vardır. Vandalizm gözlemlenmiştir, batı cephesinde sprey boyayla M harfi yazılmıştır. Rutubet ve neme bağlı olarak yosunlaşma vardır.

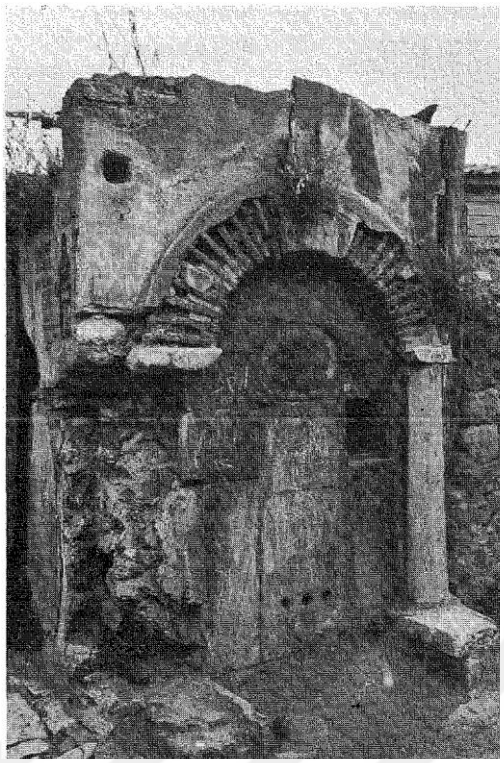
Şekil 4.187: Hacı İsmail Efendi Çeşmesi 2022.

Malzeme bozulmaları: Aşınma, erozyon gözlemlenmiştir. Taş ve tuğla malzemede derz kayıpları vardır. Ayna taşında renk değişimleri mevcuttur.

Periyodik Bakım Eksikliği: Çeşme harap hale gelmiştir. Çeşmenin duvarlarında ve çatısında yoğun bitkilenme vardır. Taş malzemede kirlenme ve sprey boya ile kirlenme mevcuttur.

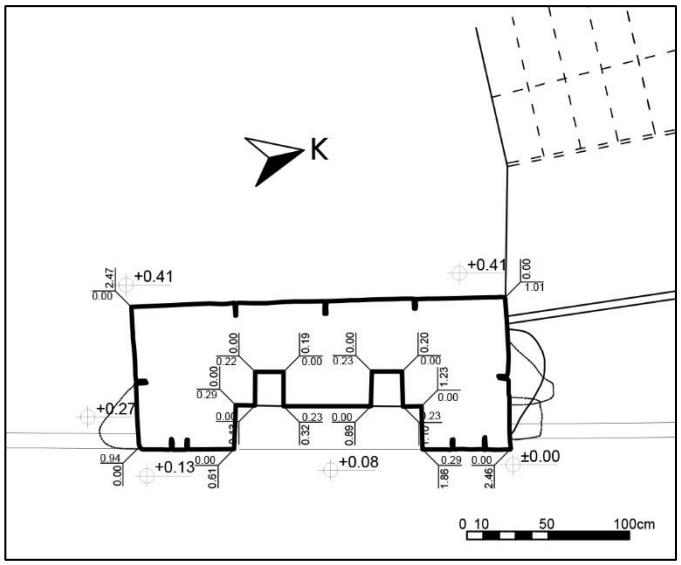
Şekil 4.196: Süleyman Ağa Çeşmesi.

Strüktür Bozulmaları: Taş malzemede kayıplar, parçaların birbirinden ayrılması, derin çatlaklar bulunmaktadır.

Yol Kotu Yükselmesi: Teknesi yol kotu altında kalmıştır.

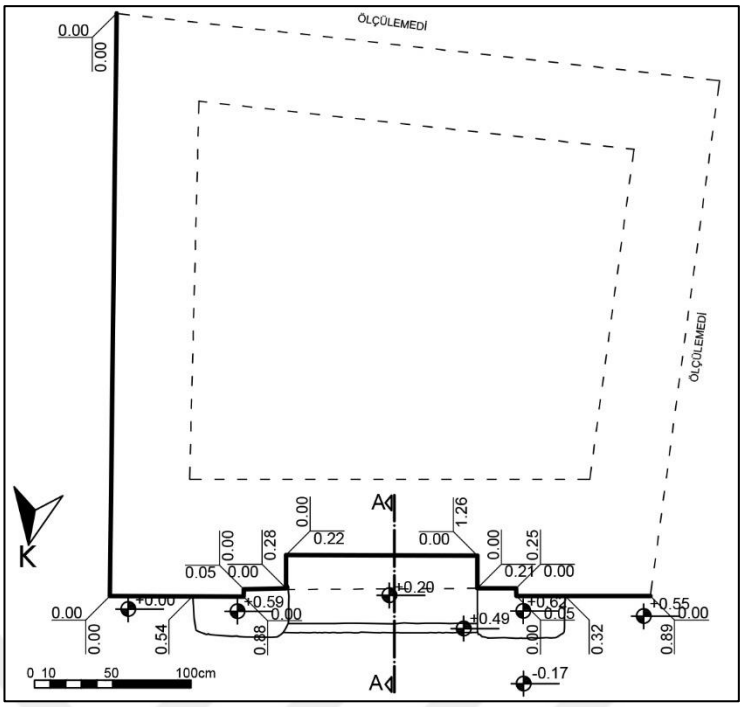
Periyodik Bakım Eksikliği: Çini panoları hasarlıdır, çoğu çalınmıştır. Musluğu yoktur, suyu akmamaktadır. Çinilerinin çoğu çalınmıştır. Ön cephesi vandalizme uğramıştır. Cephede ve çatıda bitkilenme görülmektedir.

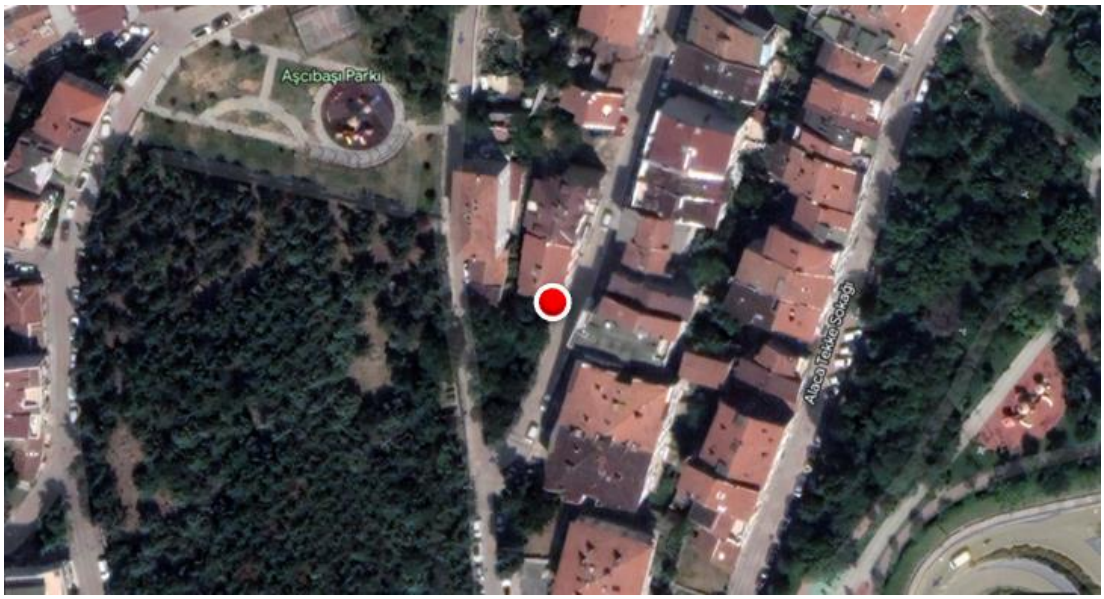
Şekil 4.212: 122 ada 49 parselin güneyindeki çeşme yeri 2022.

Çeşme tescilli parselde veya yakınlarında bulunamaması sebebiyle kayıp eser statüsündedir.

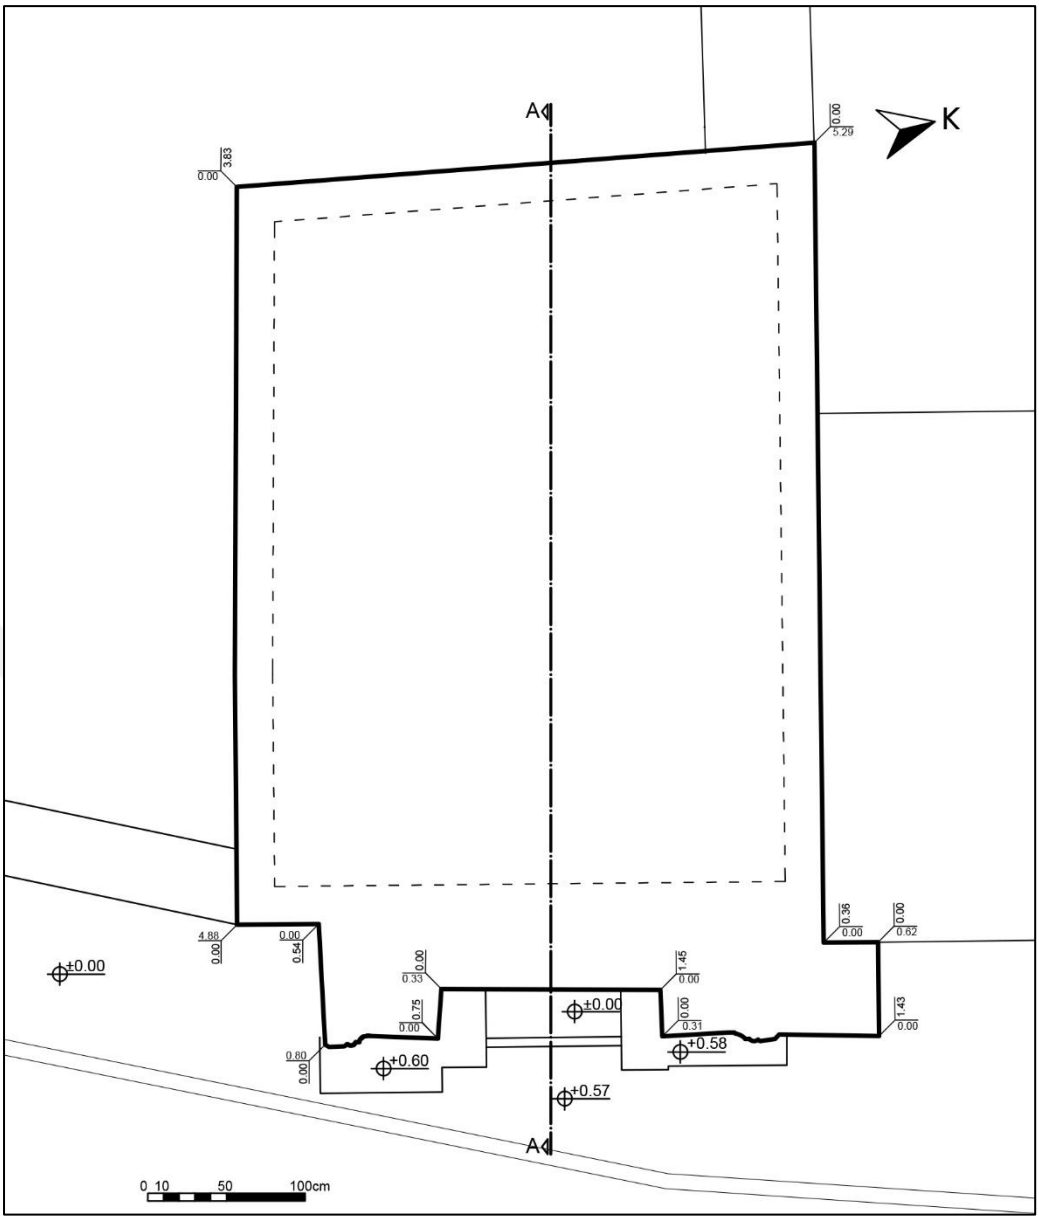
Strüktürel Bozulmalar: Taş malzemede çatlaklar vardır.

Yol Kotu Yükselmesi: Teknesi yol altında kalmıştır.

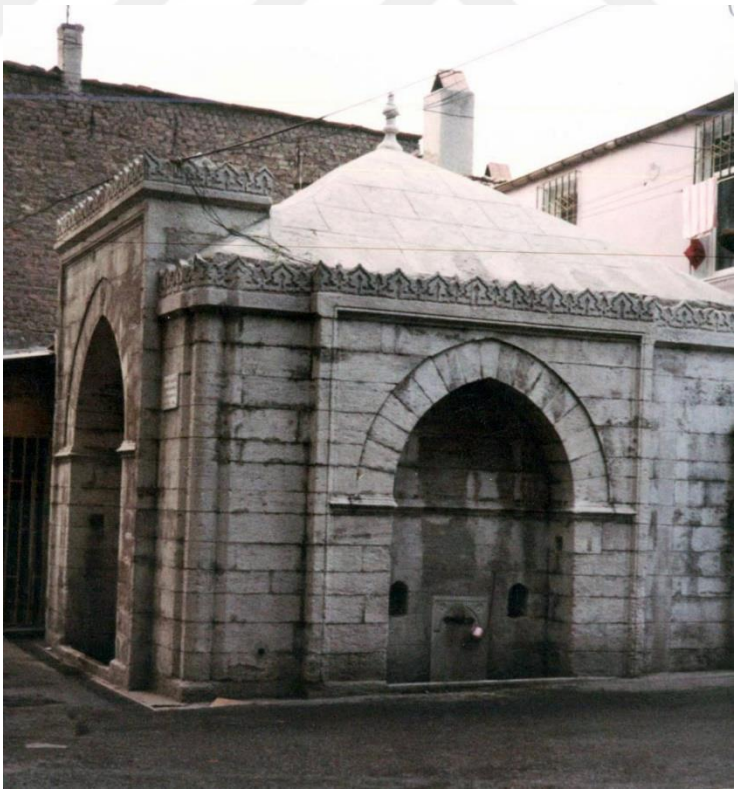
Şekil 4.221: Semiz Ali Paşa Çeşmesi 2022.

Periyodik Bakım Eksikliği: İki cephede ve haznenin üst örtüsünde yosunlaşma ve bitkilenme mevcuttur. Kuzey cephesinde musluk yoktur, suyu akmamaktadır. Cepheler vandalizme uğramıştır, cephelerine sprey boyayla yazılar yazılmıştır.

Yol Kotu Yükselmesi: Tekneleri yol kotunun altında kalmıştır.
