EYÜPSULTAN İLÇESİ DEFTERDAR, DÜĞMECİLER, NİŞANCI VE TOPÇULAR MAHALLELERİNDE BULUNAN OSMANLI DÖNEMİNE AİT ÇEŞMELER VE KORUMA DURUMLARI

AYŞE NEHİR
YÜKSEK LİSANS TEZİ
MİMARLIK ANABİLİM DALI

GEBZE
2023

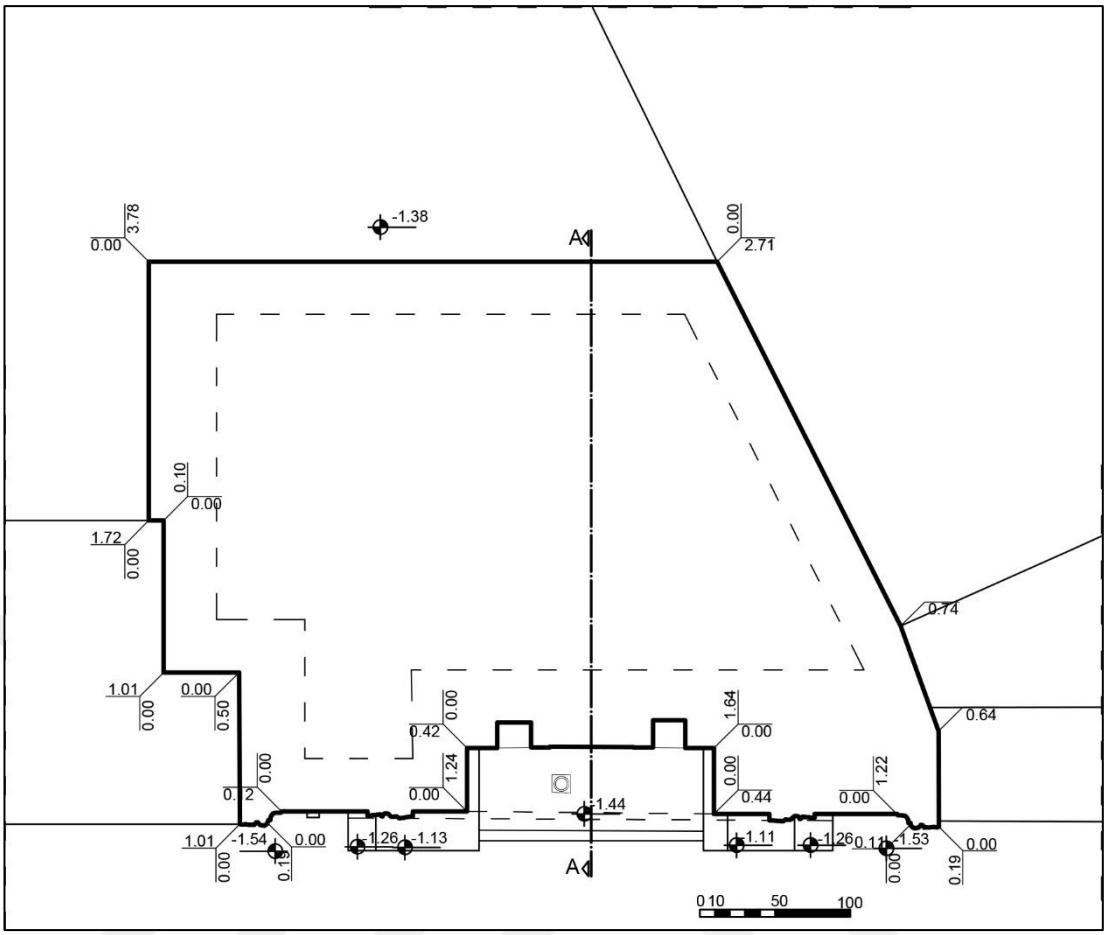
Strüktür Bozulmaları: Ön cephede taş malzemede çatlamalar ve parça kayıpları mevcuttur.

Periyodik Bakım Eksikliği: Teknede, ön cephede musluğun altında ve üst örtüde yosunlaşmalar vardır.

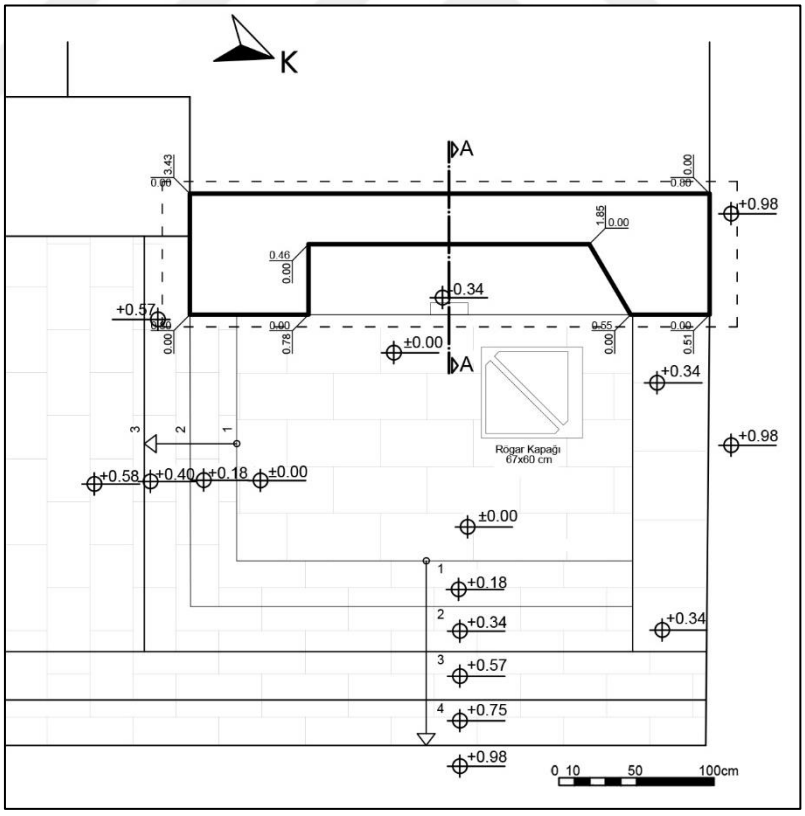
Şekil 4.235: Defterdar Mahmut Efendi Çeşmesi 1997 tarihli fotoğrafı.

Yol Kotu Yükselmesi: Çeşme yol kotundan 57 cm aşağıda kalmıştır. Bu sorun çevresinde çeşmeye basamaklarla inilecek şekilde bir düzenleme yapılarak çözülmüştür.

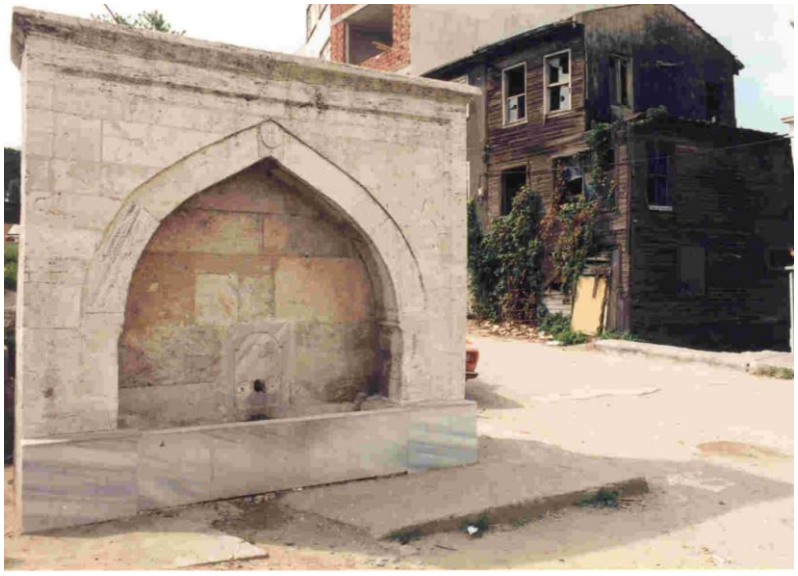
Malzeme Bozulmaları: Mermer malzemede yüzeysel çatlaklar mevcuttur. Taş malzemede kararma ve aşınmalar gözlemlenmiştir.

Periyodik Bakım Eksikliği: Musluğu yoktur, suyu akmamaktadır. Cephelerde vandalizm gözlemlenmiştir. Tekne içinde yosunlaşma meydana gelmiştir.

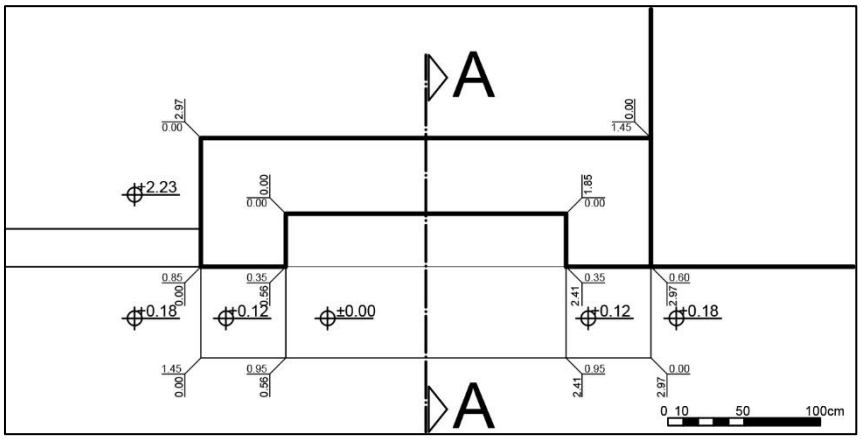
Şekil 4.252: Mehmet Paşa Çeşmesi yılı bilinmeyen fotoğrafı.

Yol Kotu Yükselmesi: Çeşmenin teknesi 18 cm yol kotunun altında kalmış, buna çözüm olarak suyun aktığı yere basamakla iniş sağlanmıştır.

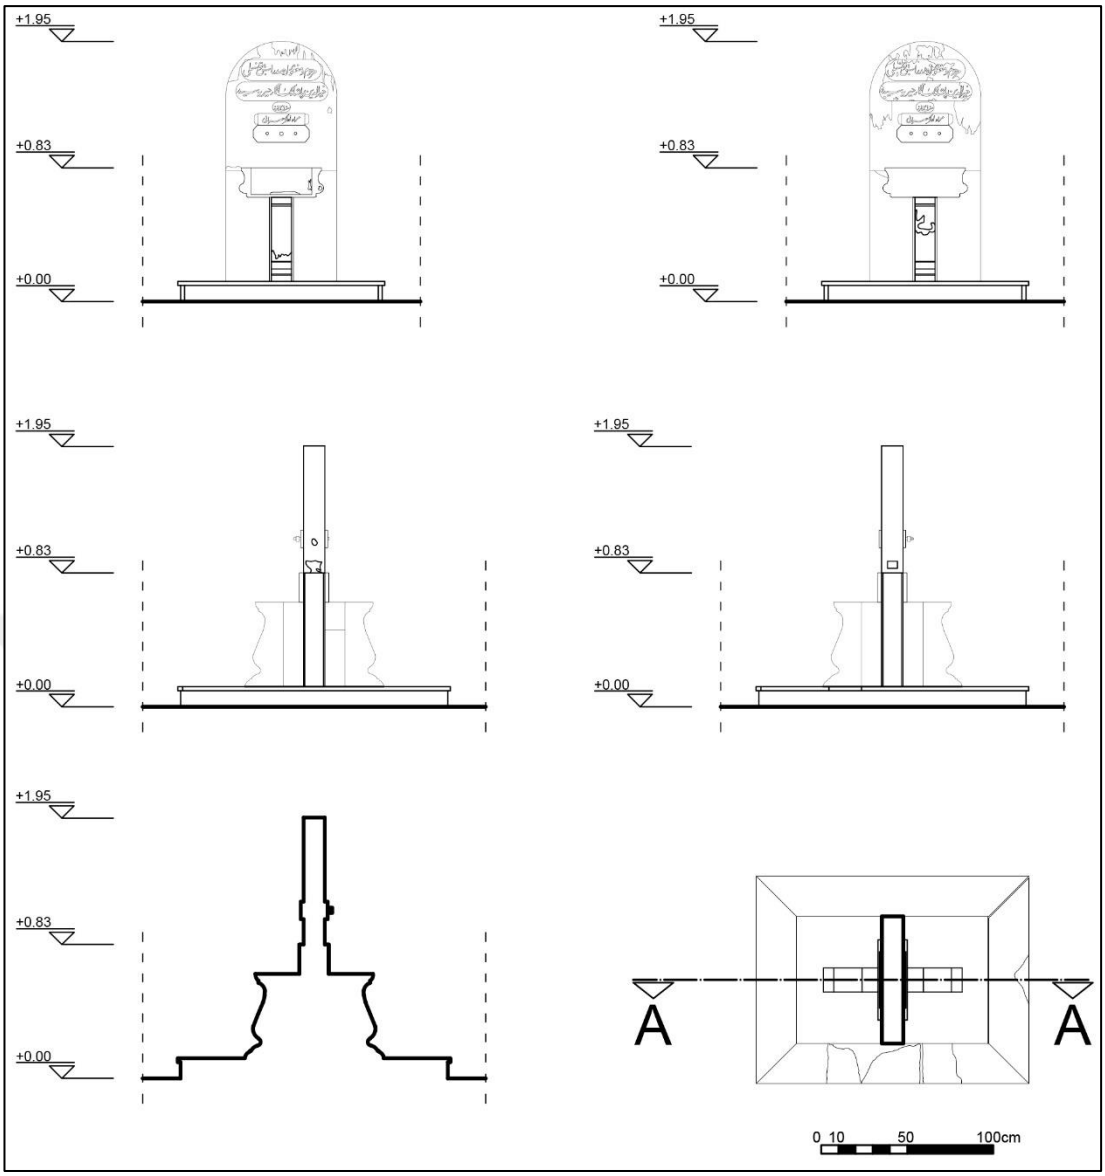
Şekil 4.258: Tunuslu Hayrettin Paşa Çeşmesi 2021.

Malzeme Bozulmaları: Mermer malzemede kararma, renk değişimleri, paslanma ve aşınmalar gözlemlenmiştir.

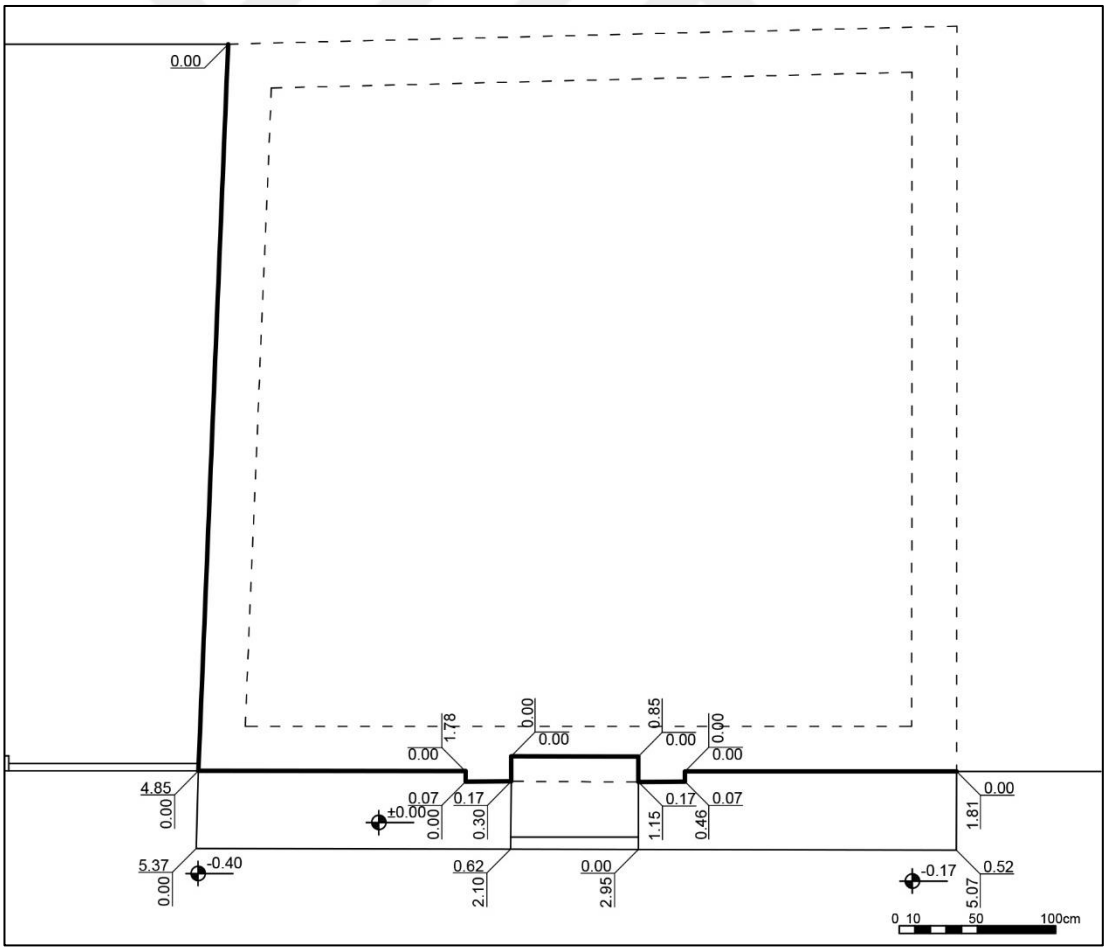
Şekil 4.262: İsmail Ağa Çeşmesi 2001 yılı fotoğrafı.

Strüktür Bozulmaları: Tekne ve bekleme sekilerinde taş malzemede parça kayıpları ve çatlaklar gözlemlenmiştir. Hazne duvarlarında taş ve tuğlada çatlaklar vardır.

Periyodik Bakım Eksikliği: Musluğu yoktur suyu akmamaktadır. Üst örtüsünde ve cephelerde bitkilenme mevcuttur. Teknesi toprakla doldurulmuştur.

Yüzeysel çatlaklar ise önce basınçlı hava ile temizlenmeli daha sonrasında özgün malzemeye uygun bağlayıcılarla doldurulmalıdır. Derin çatlaklar enjeksiyon yöntemiyle sağlamlaştırılmalıdır. Parça kayıpları için özgün malzeme ile onarımı yapılmalı, özgün malzemeye uygun harçlarla bağlanmalıdır.

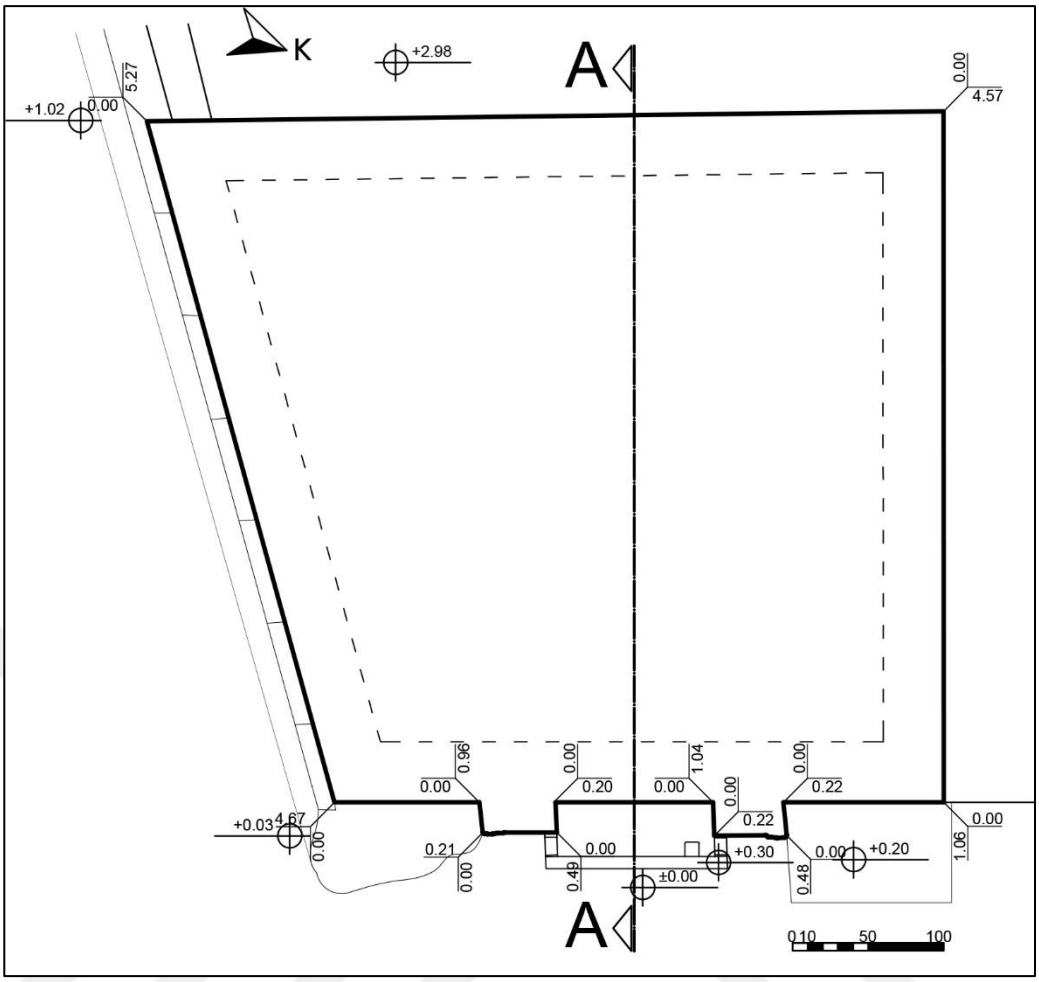
Periyodik Bakım Eksikliği: Musluğu yoktur, suyu akmamaktadır. Vandalizm gözlemlenmiştir, cephesinde sprey boyayla yazılar yazılmıştır.

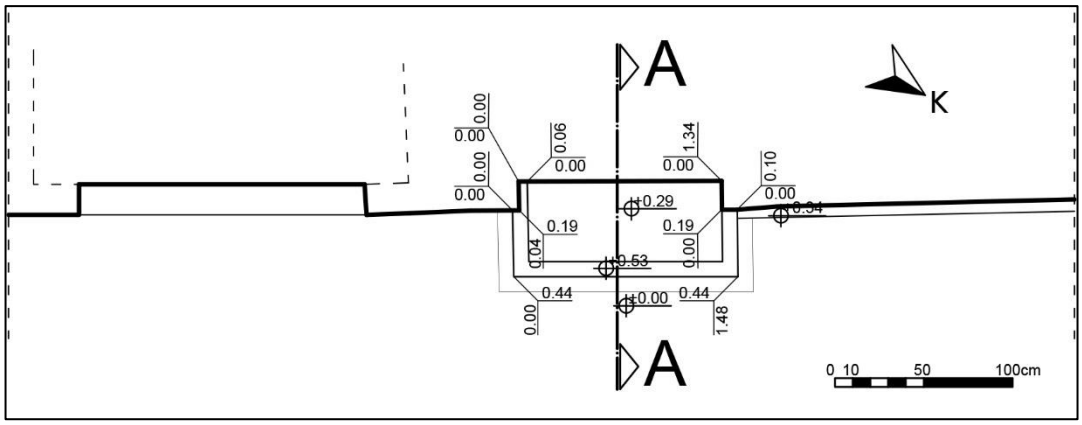
Şekil 4.277: Dar’ül Hadis Çeşmesi 1997 yılı fotoğrafı

Strüktür Bozulmaları: Silmesinde derin çatlak vardır.

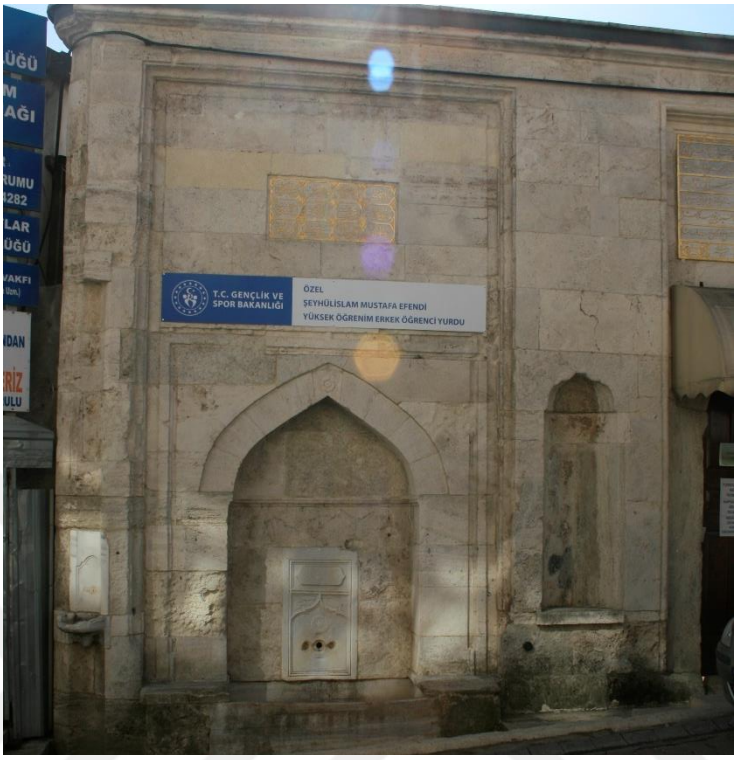
Şekil 4.282: Şeyhülislam Mustafa Efendi Çeşmesi 2022.

Strüktür Bozulmaları: Bazı taşlarda parça kayıpları mevcuttur.

Yol Kotu Yükselmesi: Teknesi 33 cm yol altında kalmıştır, basamakla inilmektedir.

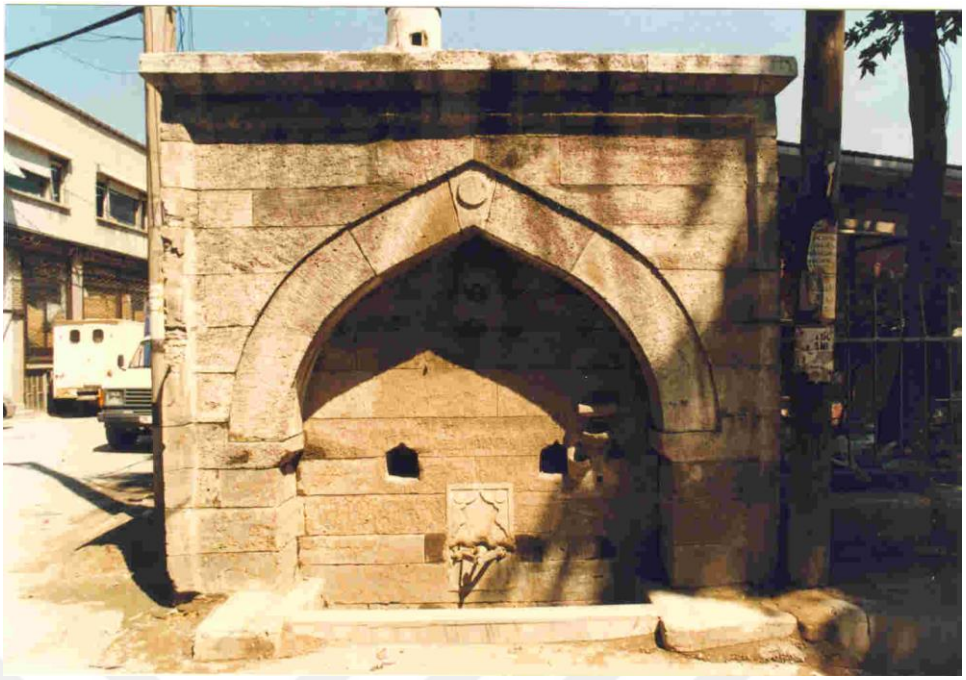
Şekil 4.288: Süleyman Subaşı Çeşmesi 2022.

Periyodik Bakım Eksikliği: Bitki oluşumu ve yosunlaşma gözlemlenmiştir. Musluğu yoktur, suyu akmamaktadır.

Yol Kotu Yükselmesi: Teknesi yol kotu altında kalmıştır.

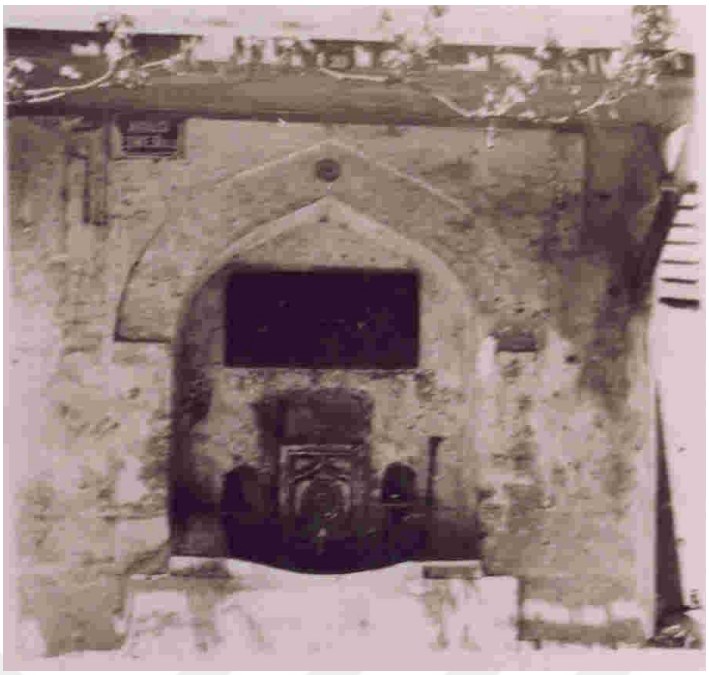
Şekil 4.297: Halil Ağa Çeşmesi 2022.

Niteliksiz Ek ve Onarımlar: Haznenin üstü daha öncesinde ahşap çatı ve kiremitle örtülüymüş [Tanışık, 1943]. Günümüzde betonla kaplanmıştır. Cephesi de niteliksiz sıva ile kaplanmıştır.

Periyodik Bakım Eksikliği: Cephede sprey boyayla yazılmış yazılar görülmektedir.

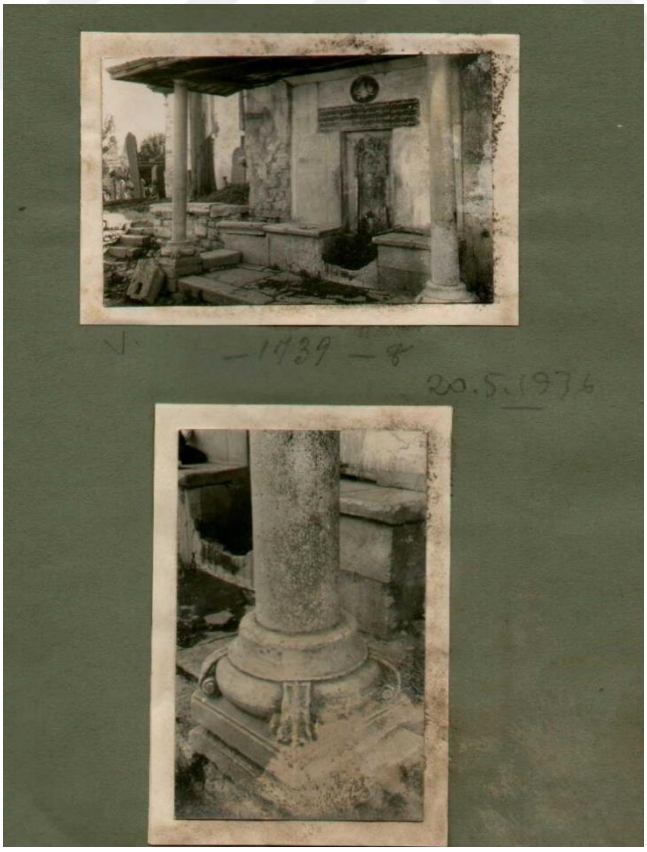
Şekil 4.305: Sultan II. Mahmud Çeşmesi 2022.

Niteliksiz Ek ve Onarımlar: Çeşmenin sıbyan mektebi içerisinde kalan hazne kısmı günümüzde çay ocağı olarak kullanılmaktadır.

Periyodik Bakım Eksikliği: Çeşmenin musluğu mevcut olup akmamaktadır.

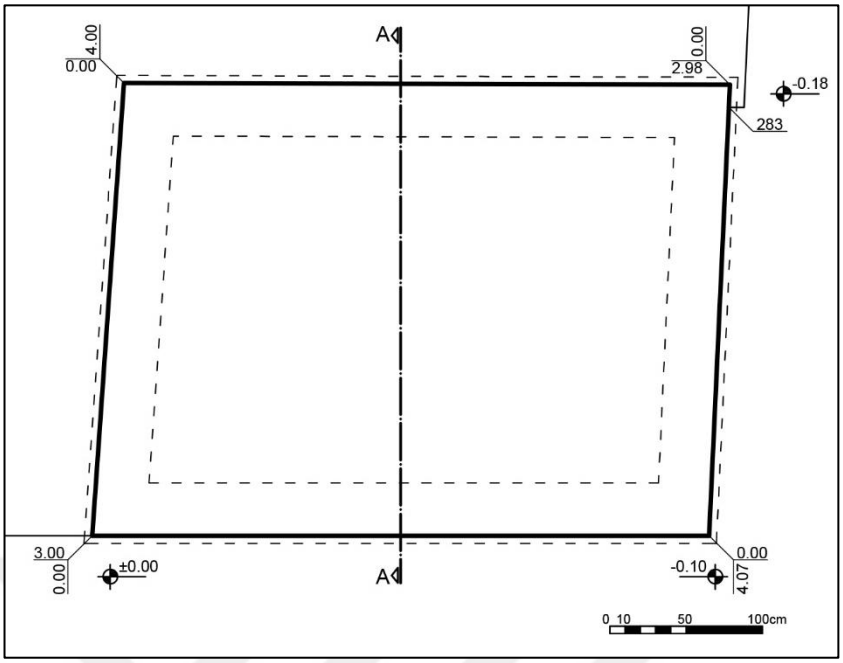
Şekil 4.359: 241 Ada 8 Parseldeki Çeşme 2022.

Strüktür Bozulmaları: Cephede çatlaklar görülmektedir.

Yol Kotu Yükselmesi: Çeşmenin bir kısmı toprak altında kalmıştır.
