KARYAĞDI BABA TEKKESİ RESTORASYON PROJESİ

YÜKSEK LİSANS TEZİ

MİMARLIK ANABİLİM DALI

2021

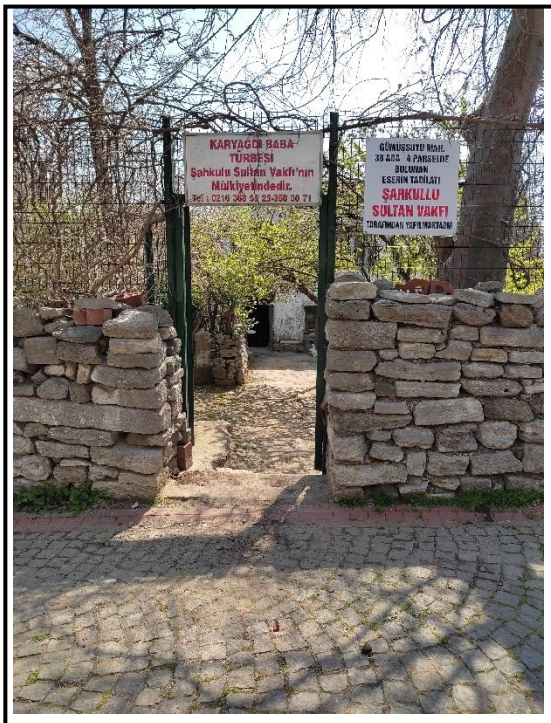
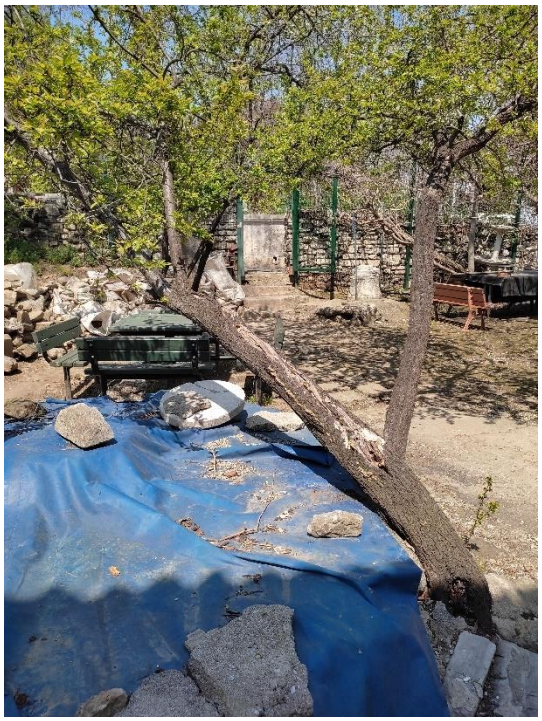
Şekil 4.13:Karyağdı Baba Tekkesi Bahçe Kapısı, Haziresi, Sarnıç, Kuyu ve Yapı Kalıntıları.

Karyağdı Baba Tekkesi bahçe kapısı

hazirenin bahçe kapısından görünümü

sarnıç ve kuyu

eski yapı kalıntıları

gerekmektedir. Hazire duvarını oluşturan taş sütunlardaki çatlaklar ve yüzey aşınması da kuyu ve sarnıçta olduğu gibi strüktürel bir sorun oluşturmamaktadır. Malzemenin özgünlüğünü ve orijinalliğini koruması amacıyla bu sütunlarda da müdahale gerekmediği düşünülmektedir. Hazirenin etrafını çeviren özgün olmayan yığma taş duvarlar ise temizlenmeli ve niteliksiz eklerin kaldırılması sağlanmalıdır.

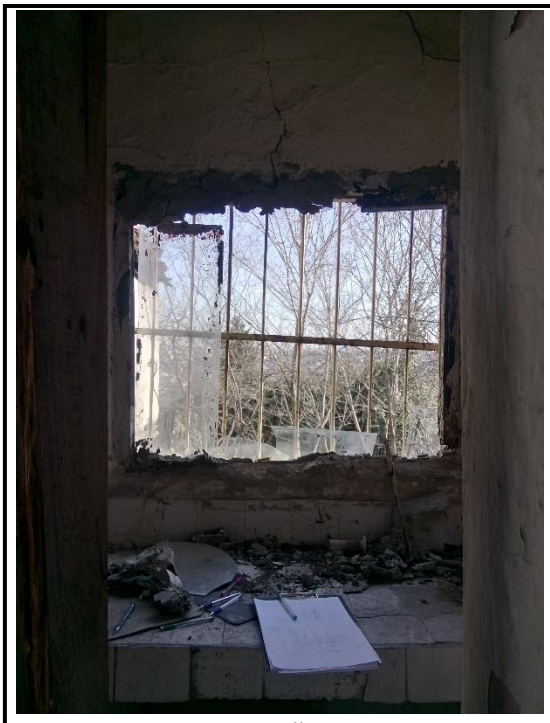
Şekil 4.23: 104 Numaralı Oda Kapısı, Pencere Boşluğu ve Tezgah, 105 Numaralı Oda Tavanı ve Görünüşü.

104 numaralı odada bulunun fayans kaplamalı tezgah buranın mutfak olduğunu düşündürmektedir. Doğu duvarında çift kanatlı pencere yer almakta bu pencerenin önünde fayans kaplamalı tezgah bulunmaktadır. Odanın güney batısında 105 numaralı oda yer almakta ve girişi kuzey duvarından sağlanmaktadır. Batı duvarında ise küçük bir pencere boşluğu yer almaktadır. 104 ve 105 numaralı odaların döşemesi ve tavanı betonarmedir. Duvarlarının tuğla olduğu dökülmelerin olduğu yerlerde görülmektedir. 104 ve 105 numaralı odaların resimleri Şekil 4.23'te yer almaktadır.

pencere boşluğu ve tezgah

104 kapısı tek kanadı

105 oda görünüşü

105 oda tavanı
