**BARAJLARIN DEPREM DAVRANIŞININ
DEĞERLENDİRİLMESİ VE KAHRAMANMARAŞ
DEPREMLERİ SONRASI MEVCUT BARAJLARIN
PERFORMANSI**

**YÜKSEK LİSANS TEZİ
İNŞAAT MÜHENDİSLİĞİ ANABİLİM DALI
DEPREM VE YAPI MÜHENDİSLİĞİ PROGRAMI**

ASSESSMENT OF DAMS' EARTHQUAKE BEHAVIOR
AND THE PERFORMANCE OF EXISTING DAMS
AFTER THE KAHRAMANMARAŞ EARTHQUAKES

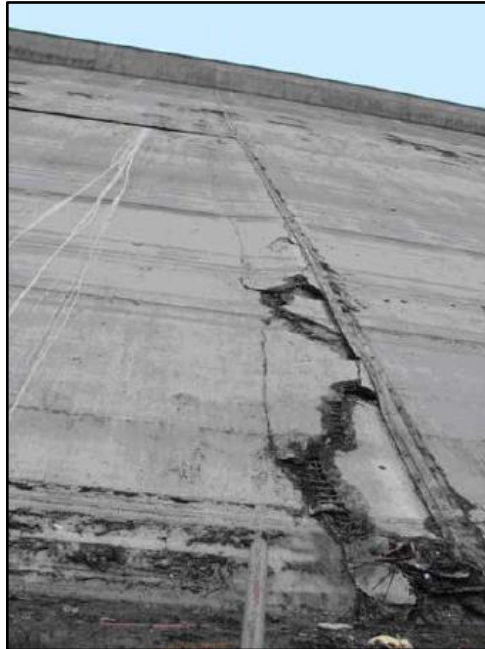
Genel olarak deprem nedeniyle oluşan baraj boyuna çatlakları ve baraj enine çatlakları olmak üzere baraj yapılarında iki farklı çatlak tipi tanımlanabilir. Ayrı başlıklar altında bu çatlaklara ilişkin örnekler verilecektir. Wenchuan Depremi, (Mw: 8.0, 2008) sonrasında Zipingpu Barajı önyüz betonu maksimum kesitte oluşan çatlaklar gösterilmiştir (Şekil 4.1); [Chen, 2008]; [Babbitt ve Charlwood, 2009].

Şekil 4. 1: Zipingpu Barajı önyüz betonu maksimum kesitteki çatlaklar.

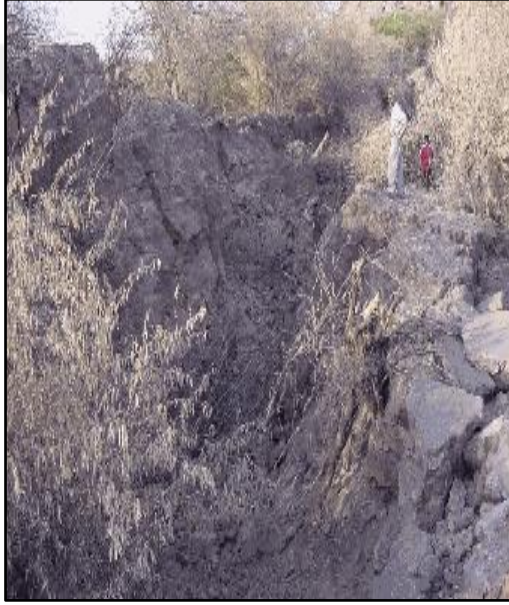
Şekil 4. 2: Chang Barajı kretinin yanında oluşan ve derinliği yaklaşık 10 metreyi bulan çatlaklar Bhuj Depremi, Mw: 7.7.

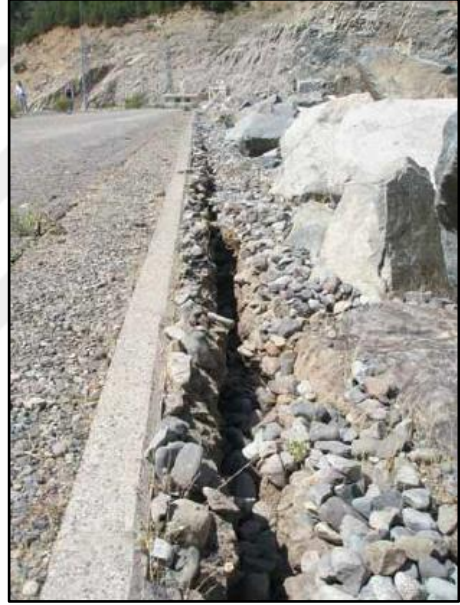
Şekil 4. 3: Meloda Barajı kret memba şev birleşimindeki boyuna çatlaklar Maule Depremi, Şili, Mw: 8.8.

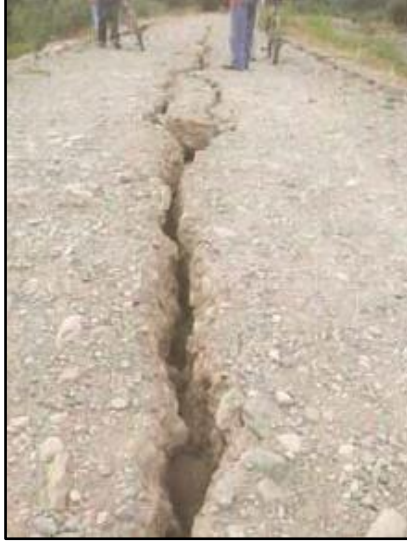
Şekil 4. 4: Coihueco Barajı kret boyuna çatlakları (Mw 8.8).

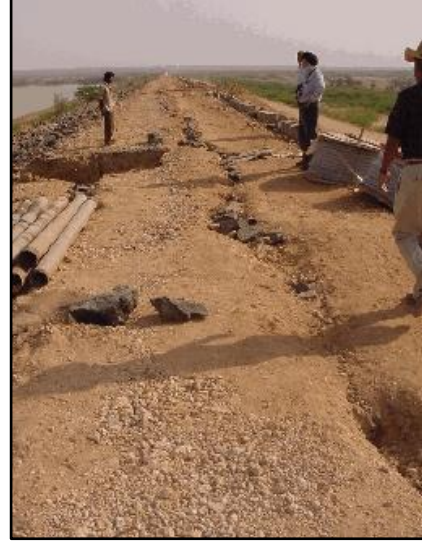
Şekil 4. 5: Tapar Barajı kret boyuna çatlakları D:3m (Mw 7.7).

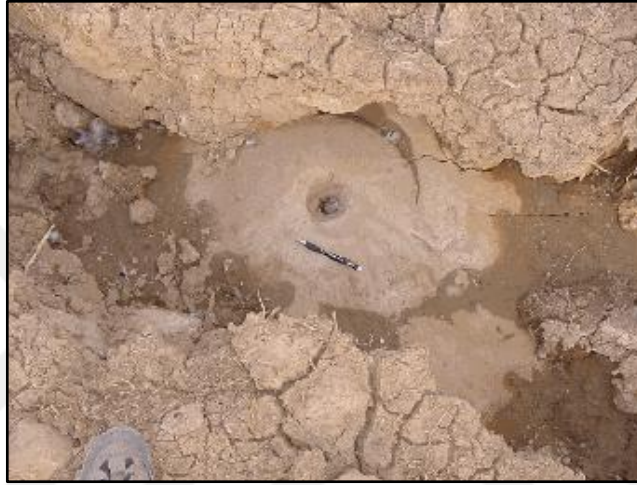
Şekil 4. 10: Chang Barajı memba topuğunda gözlemlenen kum kaynamaları, 26 Ocak 2001 (Mw 7.7).

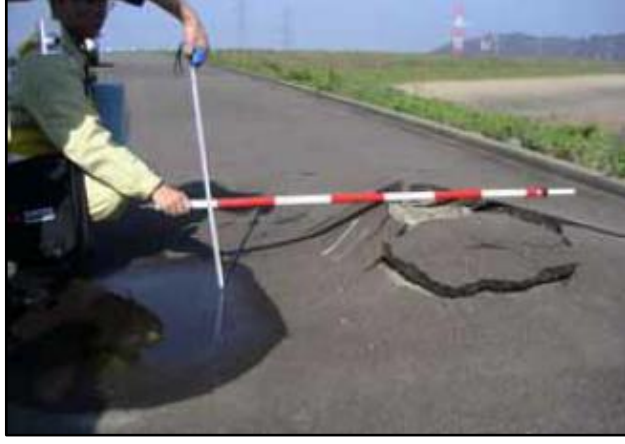
Şekil 4. 16: Shin-Yamamoto Barajı kret oturması Niigata Depremi (Mw 6.6) 2004.

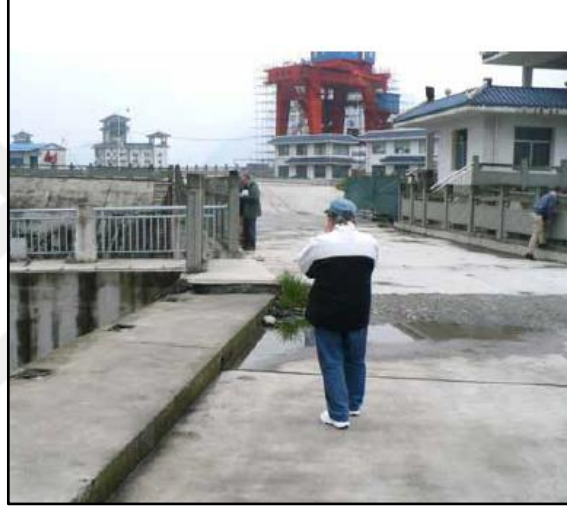
Şekil 4. 17: ÖBKD Zipingpu Barajı Dolusavak duvarı dolgu oturması.

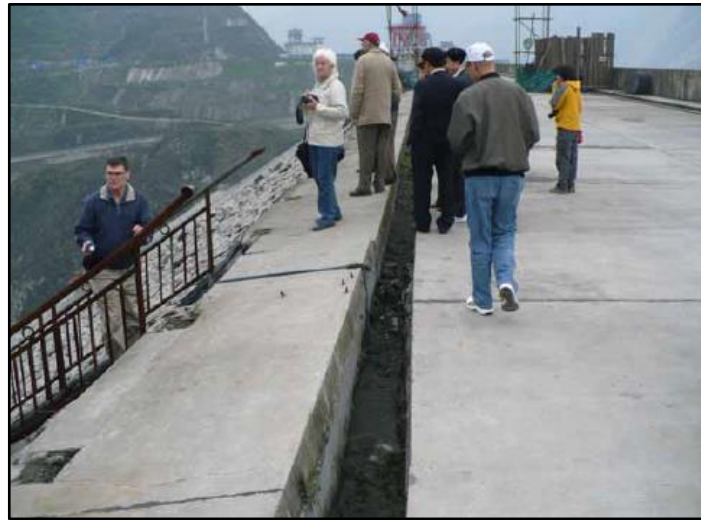
Şekil 4. 18: ÖBKD Zipingpu Barajı kret mansap birleşiminde oturma.

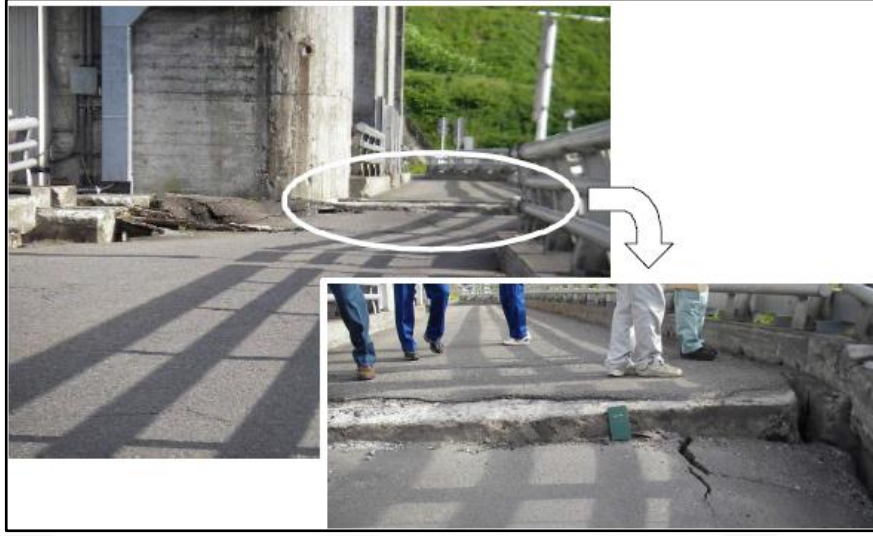
Şekil 4. 19: Minase Barajı gövde dolusavak bağlantısında farklı oturma mansap birleşiminde oturma 14 Haziran 2008 Mw 6.9 Iwate-Miyagi Nairku Depremi, Japonya.

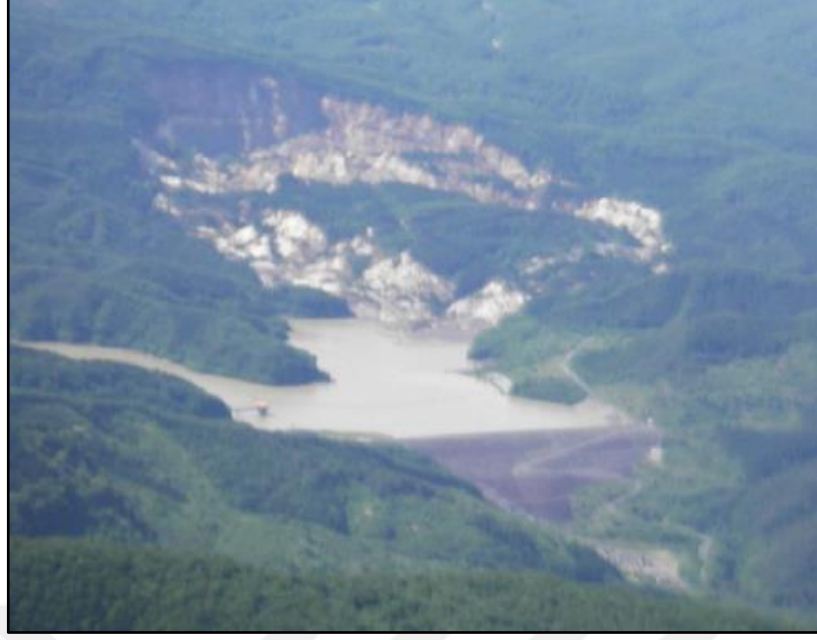
Şekil 4. 22: Aratozawa Barajı büyük rezervuar heyelanı.

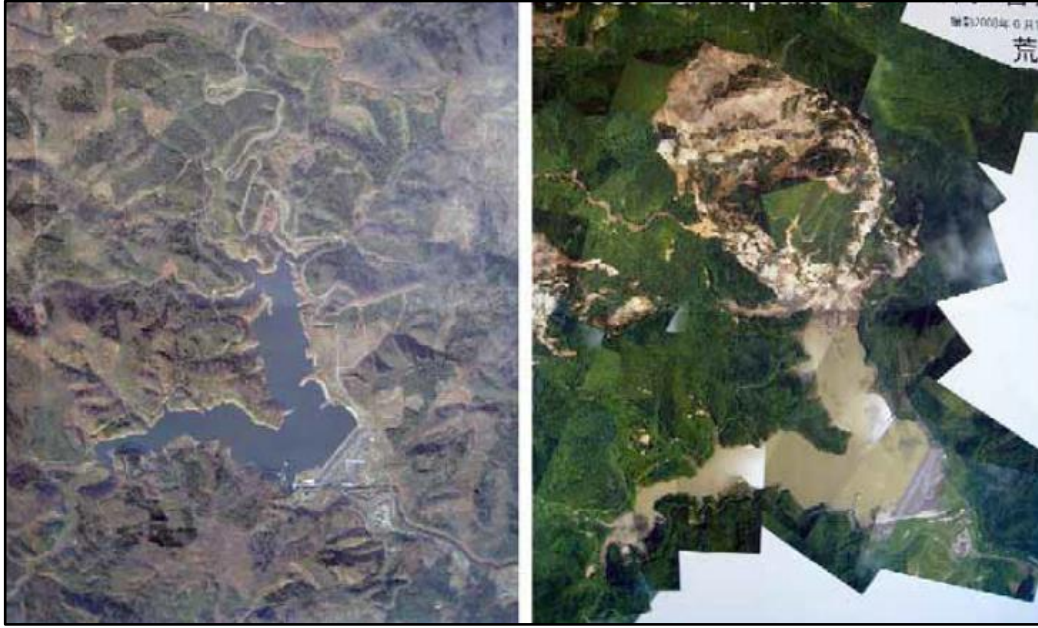
Şekil 4. 23: Aratozawa Barajı büyük rezervuar heyelanı deprem öncesi ve deprem sonrası uydu görünümü.

Aratozawa Barajı, 14 Haziran 2008 tarihli Iwate-Miyagi-Nairiku Depreminde (Japonya) kaydedilen 1.03 g'lik pik yer ivmesiyle sarsılmıştır. Baraj sadece hafif hasar almıştır. Büyük bir toprak kütlesi rezervuarın kuzey koluna doğru kayarak seiche dalgası oluşturmuş ve bu dalga dolusavaşın üzerinden taşma şeklinde geçerek, kreti aşmadan mansaba geçmiştir [Şekil 4.23]; [Kayen vd., 2008].

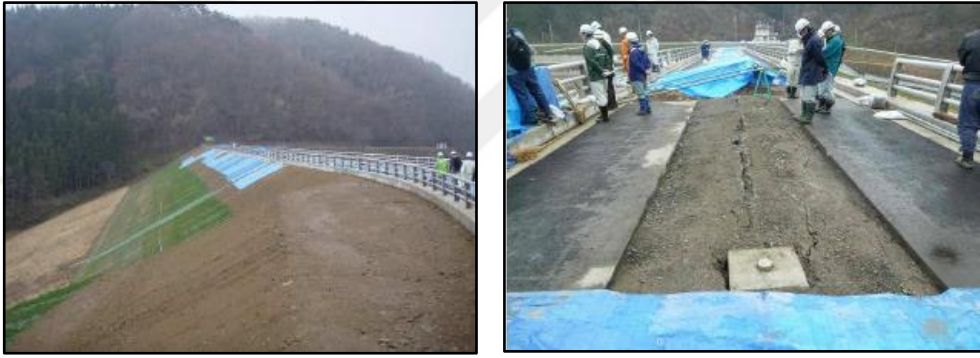
Şekil 4. 29: Koromokawa Barajı hasar gören kısımların kapatılması.

Şekil 4. 29’da 2011 Tohoku Depremi (Mw 9.0) sonrası Koromokawa Barajı hasar gören kısımların su geçirmez bir malzeme ile kapatılması [Matsumoto vd., 2012].

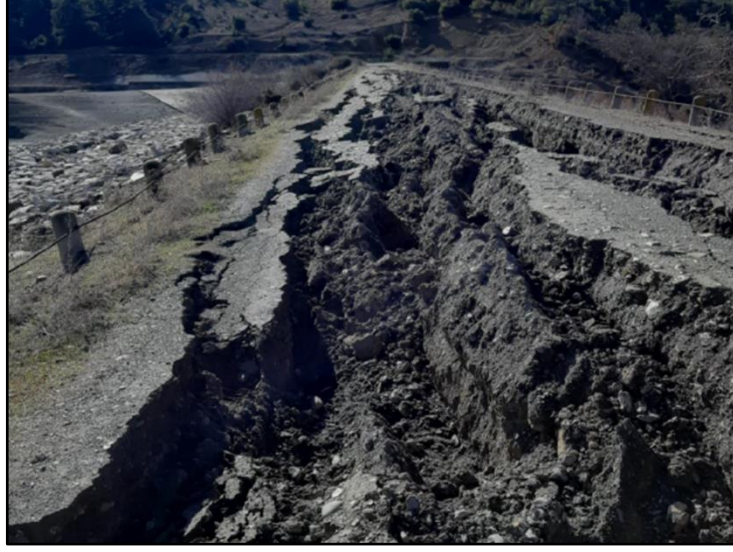
Şekil 6. 15: Krette derin çatlaklar ve memba yönlü yanal hareket D:0,8~2 m.

Arıklıkaş Göleti en yakın yüzey kırığına 13 km mesafededir. Depremler sırasında rezervuar su seviyesi minimuma yakın bir seviyededir. Depremler sonrası herhangi bir su sızıntısı tespit edilmemiştir. Kil çekirdek işlevini yitirecek bir hasar almamıştır. Momba ve mansap şevleri, kil çekirdeğe göre daha zayıf zemin koşullarına sahip bir temel üzerine oturmaktadır. Momba şevinde gözlemlenen hasarların, mansap şevinde gözlemlenmemesinde, momba şevinin sürekli su etkisine maruz kalması, deprem sırasında oturduğu temel zemininin suya doymun olması ve mansap şevinde daha önce yapılan iyileştirmeler ve dolgu etkili olmuş olabilir. En geniş çatlakların krette oluşması, pik ivme değerlerinin krete yaklaştıkça artmasıyla açıklanabilir.

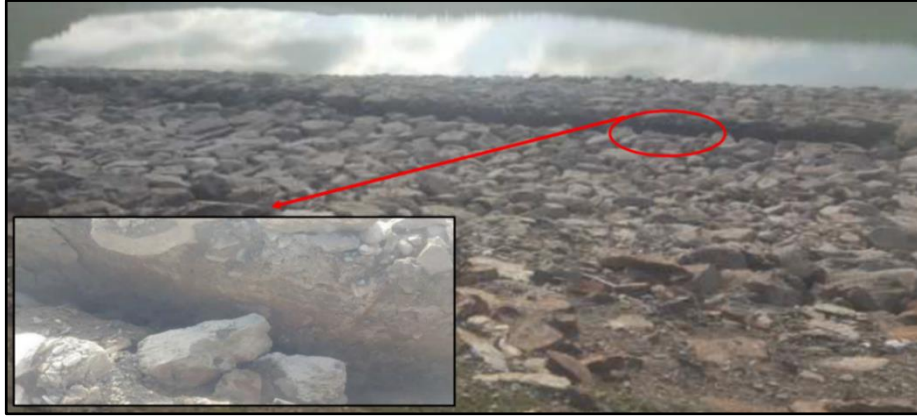
Şekil 6. 18: Memba şevinde kalıcı yanal açılma D:1,5~2 m G:1m.

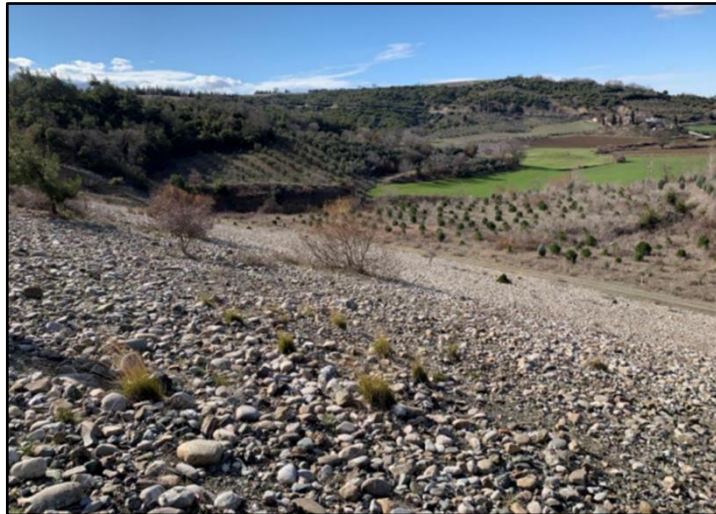
Şekil 6. 20: Kretten mansap şevinin görünümü.

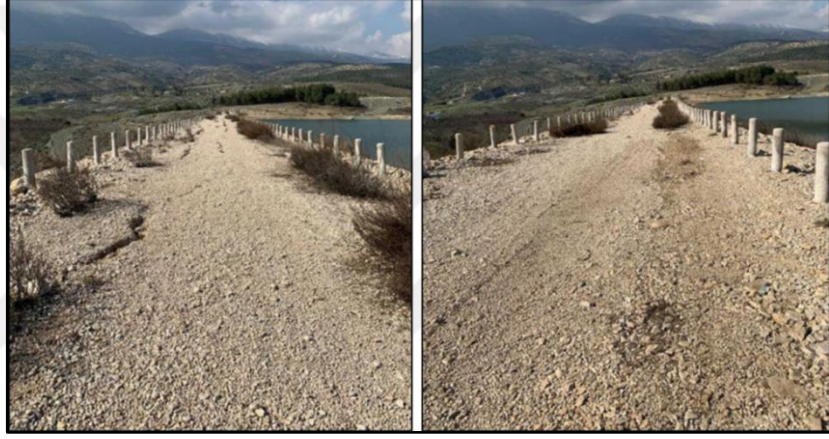
Şekil 6. 27: Sol sahilden kret görünümü ve aksa paralel çatlaklar.

Kurtluoğuksu Göleti DAF'a 1,3 km, en yakın yüzey kırığına 1,33 km mesafededir. Gölet faya çok yakın bir mesafede yer almaktadır. Depremler sırasında rezervuar su seviyesi % 60'lar mertebesinde. Depremler sonrası herhangi bir su sızıntısı tespit edilmemiştir. Kil çekirdekte işlevini yitirecek bir hasar oluşmamıştır. Hasarlar göletin sol sahil kretinde yoğunlaşmıştır. Gövde yerleşimi, aks doğrultusu faya dik olacak şekilde yapılmıştır. Doğrultu atımlı fay zonlarına yakın yerler için yapının uzun olan doğrultusunun faya paralel olacak şekilde yerleşimi, yapıyı depreme karşı daha dirençli hale getirmektedir.

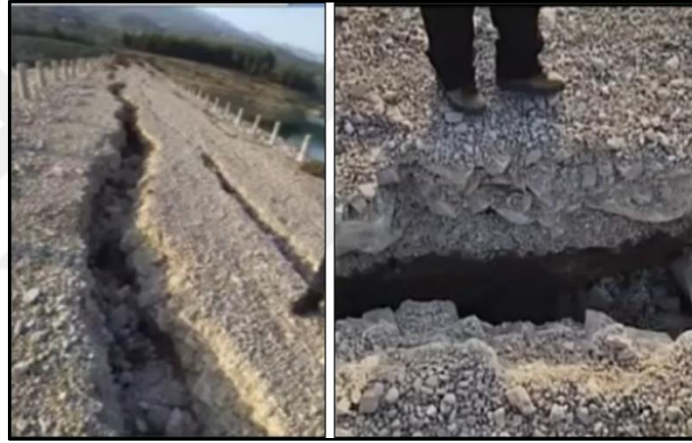
Şekil 6. 30: Kret boyunca aksa paralel çatlaklar.

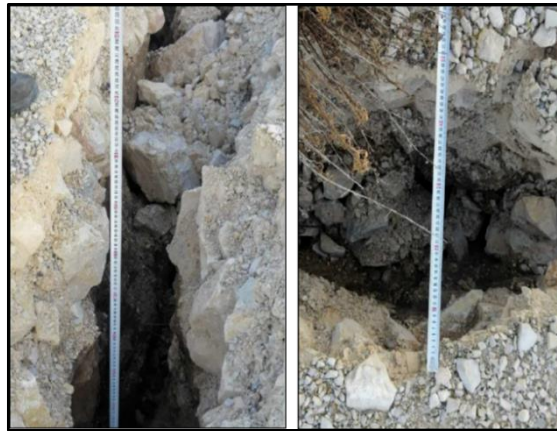
Şekil 6. 31: Krette memba yönlü oluşan çatlaklar G:1,1 m D: 2,2 m.

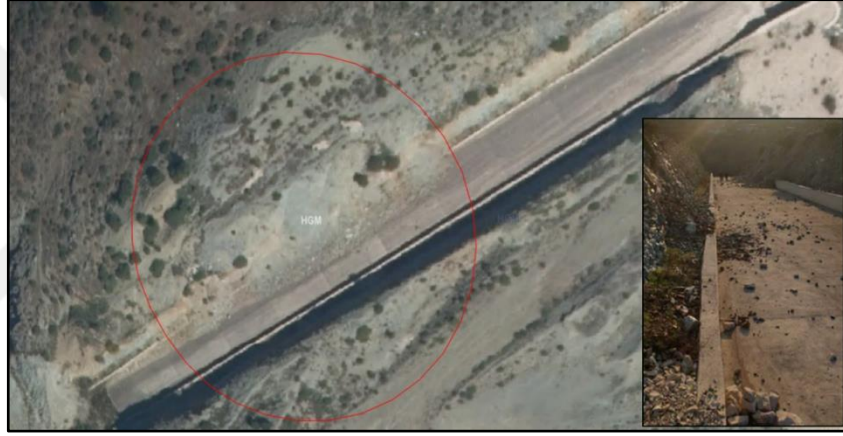
Şekil 6. 33: Dolusavak boşaltım kanalı üzerinde oluşan heyelanlar.

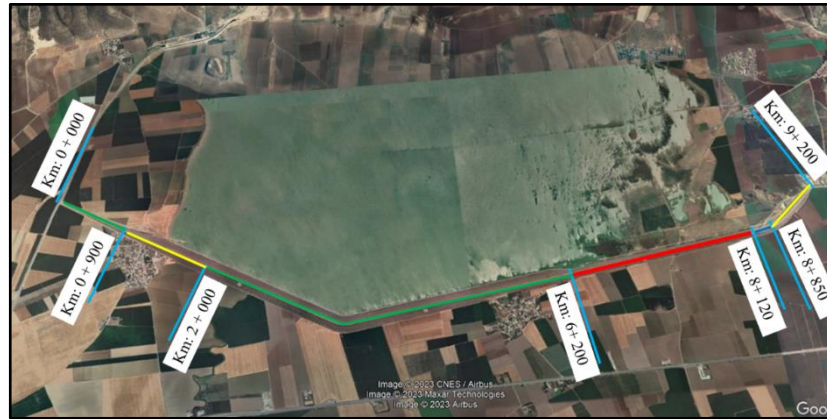
Şekil 6. 40: Baraj kreti hasarlı bölgeler gösterimi.

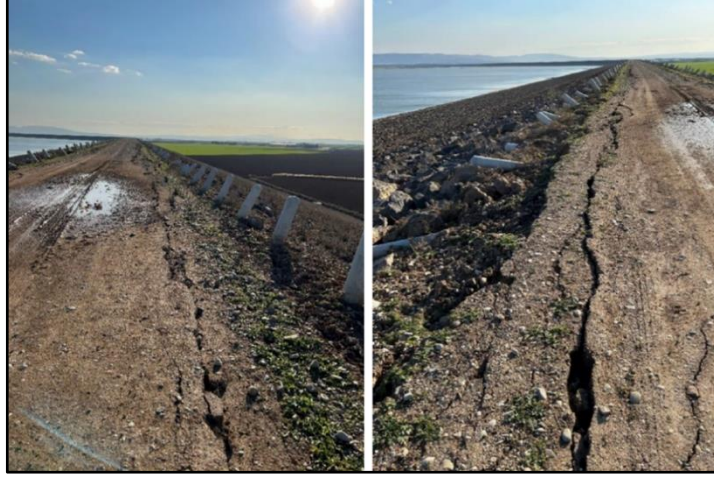
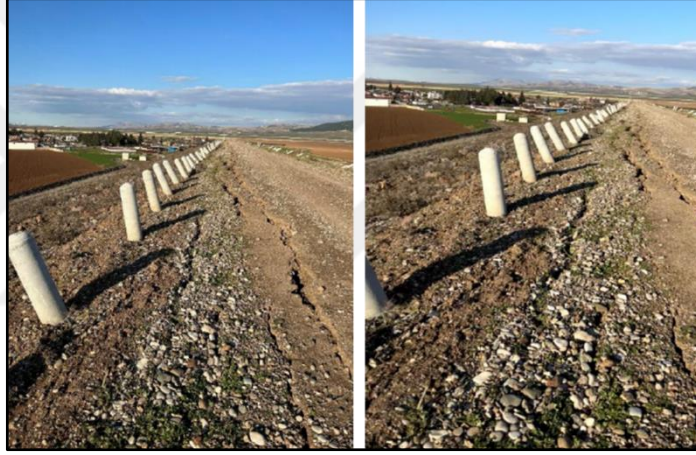
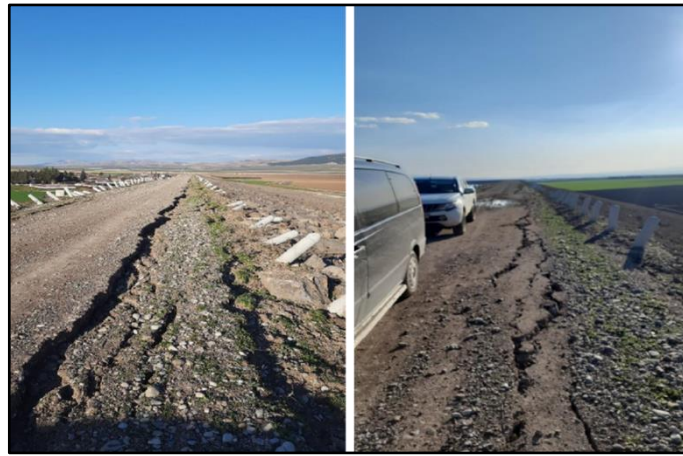
Şekil 6. 41: Baraj Kreti Km: 0+900 – 2+000 arası hasarları.

Şekil 6. 42: Baraj Kreti Km: 0+900 – 2+000 arası hasarları.

Şekil 6. 43: Baraj Kreti Km: 0+900 – 2+000 arası hasarları.

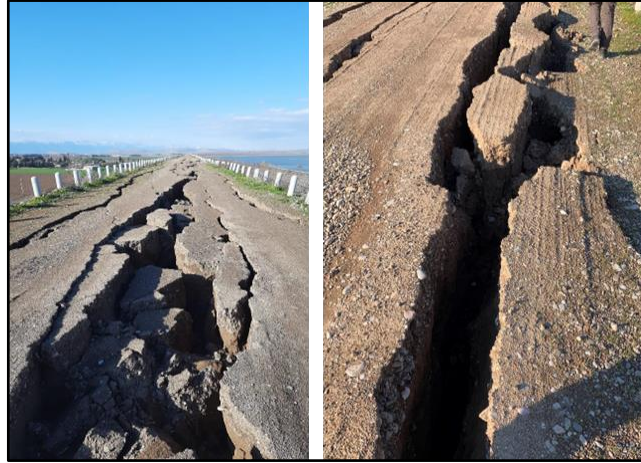
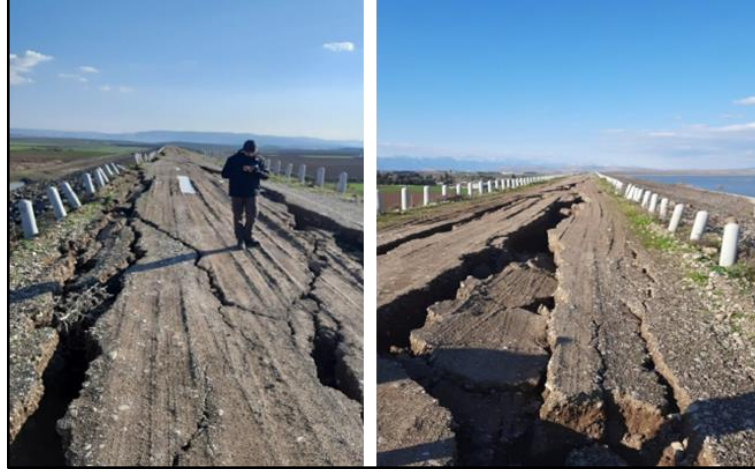
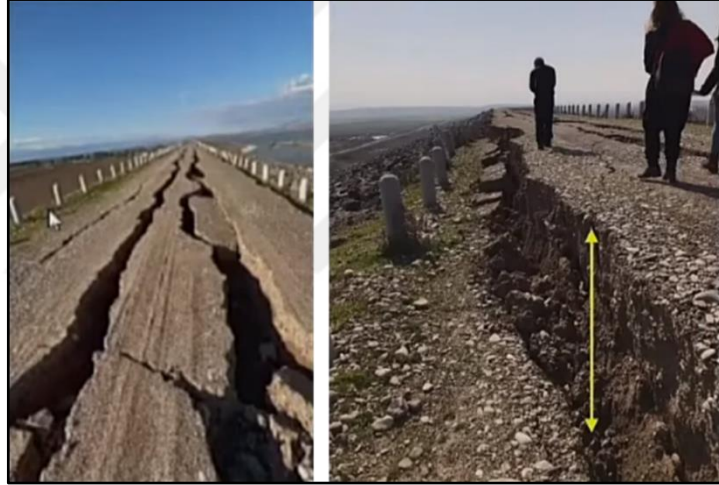
Şekil 6. 46: Baraj kreti Km: 6+200 – 8+120 arası büyük çatlaklar ve memba şev başlangıcında memba yönlü kalıcı hareket ve oturma.

Şekil 6. 49: Baraj kreti Km: 6+200 – 8+120 arası büyük çatlaklar ve memba şev başlangıcında memba yönlü kalıcı hareket ve oturma.

Şekil 6. 50: Baraj kreti Km: 6+200 – 8+120 arası büyük çatlaklar ve memba şev başlangıcında memba yönlü kalıcı hareket ve oturma 1,2 m.

Reyhanlı Barajı en yakın yüzey kırığına 18 km mesafededir. Depremler sırasında rezervuar %14 doluluk oranında boş denebilecek bir seviyededir. Depremler sonrası herhangi bir su sızıntısı tespit edilmemiştir. Km: 6+000'den itibaren gövdede ciddi hasarların oluştuğu görülmektedir. Gövde tip kesitinin değişmesinin hasar alma seviyesinde etkili olduğu düşünülmektedir. Ayrıca gövde kesiti aynı olan 2 farklı bölgeden, birinin hasarlı, diğerinin hasarsız olmasında yerel zemin koşulları, eğer zemin koşulları da aynı ise uygulama ve malzeme farklılıkları etkili olmuş olabilir.

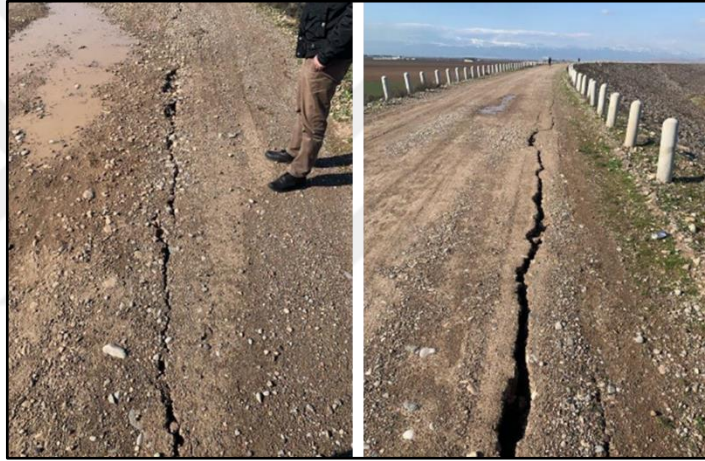
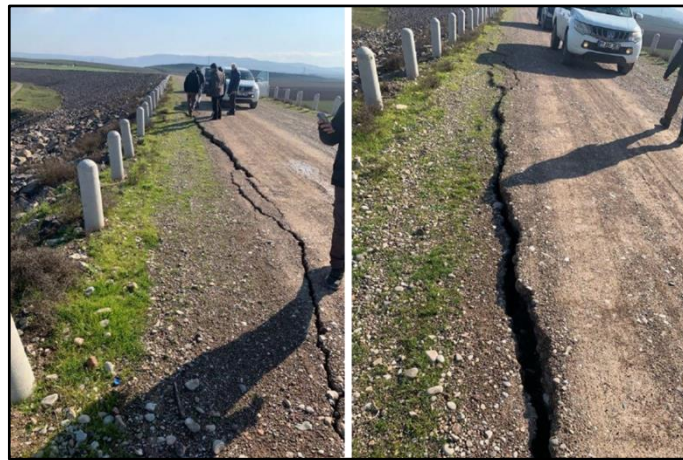
Şekil 6. 47: Baraj kreti Km:8+120 - 9+200 arasındaki çatlaklardan görünüm.

Şekil 6. 48: Baraj kreti Km: 8+120 - 9+200 arasındaki çatlaklardan görünüm.

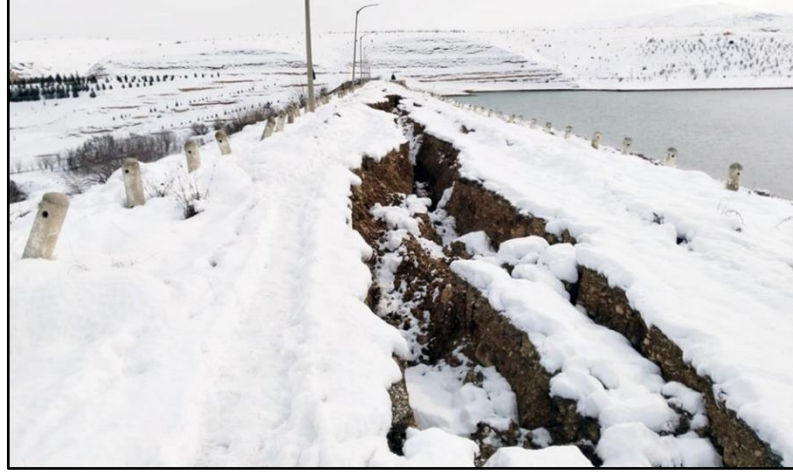
Şekil 6. 56: Baraj kreti boyunca aksa paralel oluşan memba yönlü yanal hareket G:1|~ 2.5 m, D:1.5~ 4 m.

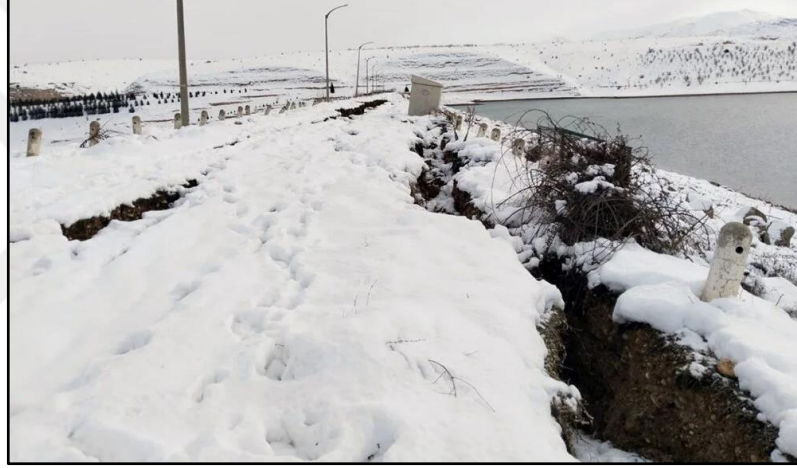
Şekil 6. 57: Sultansuyu Barajı memba şev başlangıcı memba yönlü yanal hareket 1 m.

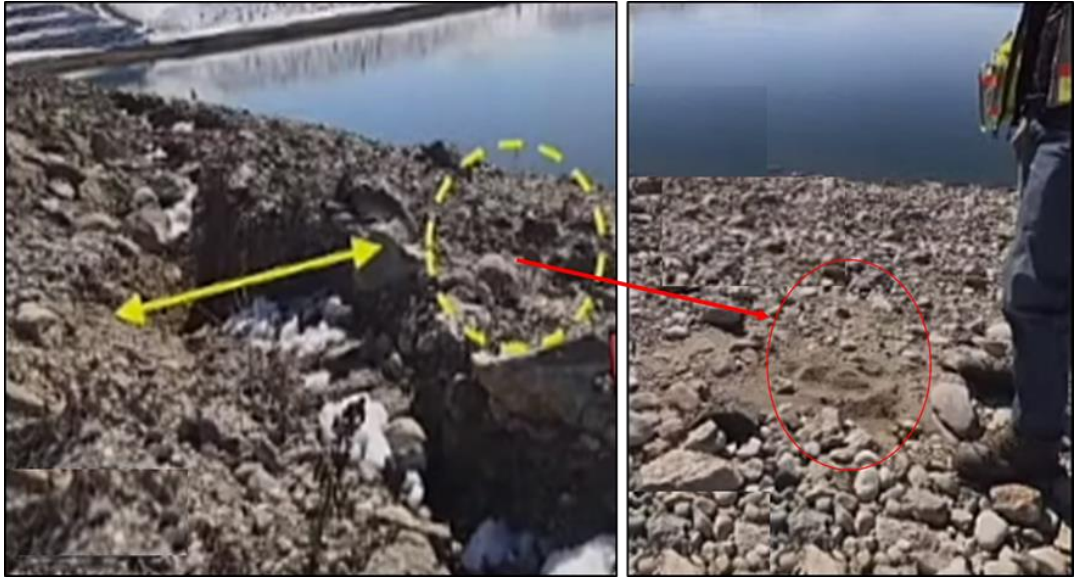
Şekil 6. 60: Memba şevinde kalıcı yanıl hareket ve sıvılaşma belirtileri.

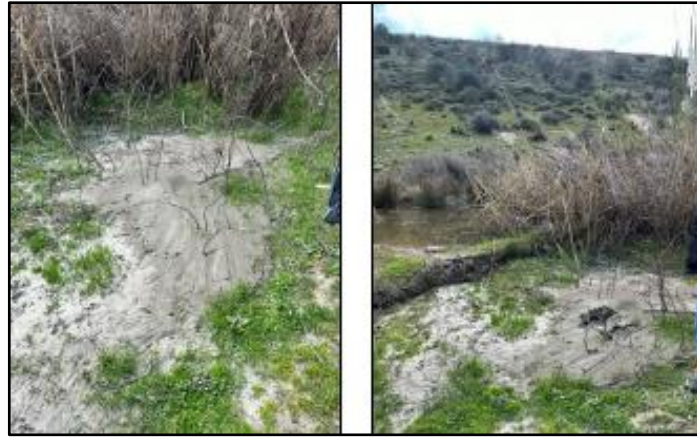
Şekil 6. 88: Mansap topuğu yakınında oluşan kum kaynamaları, sivilaşma.

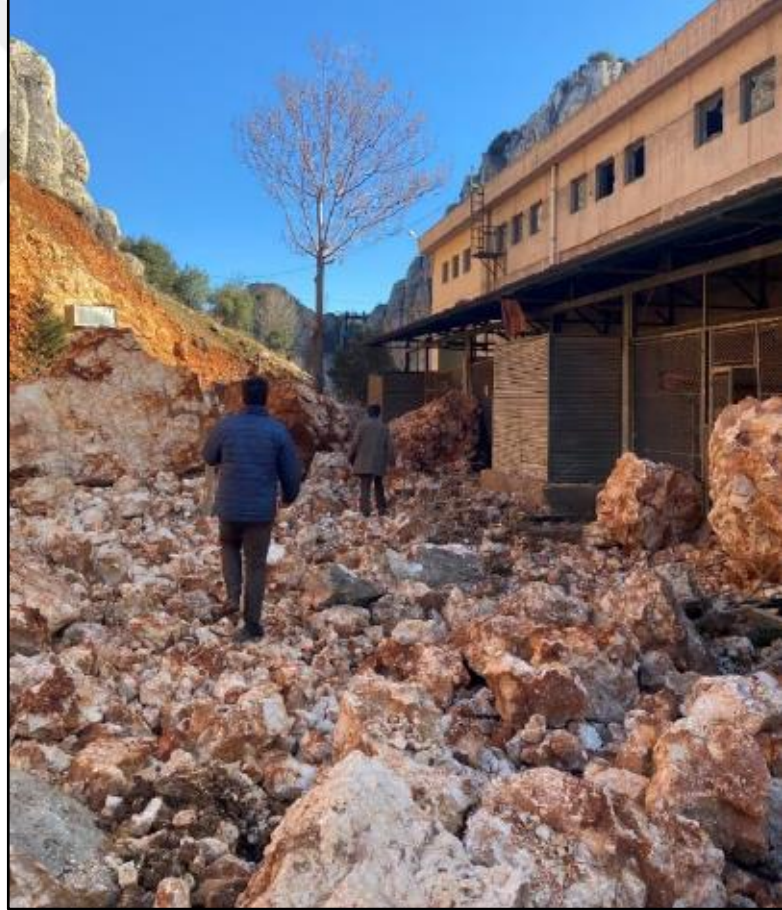
Şekil 6. 111: Santral binası çevresi ve kaya düşmeleri.

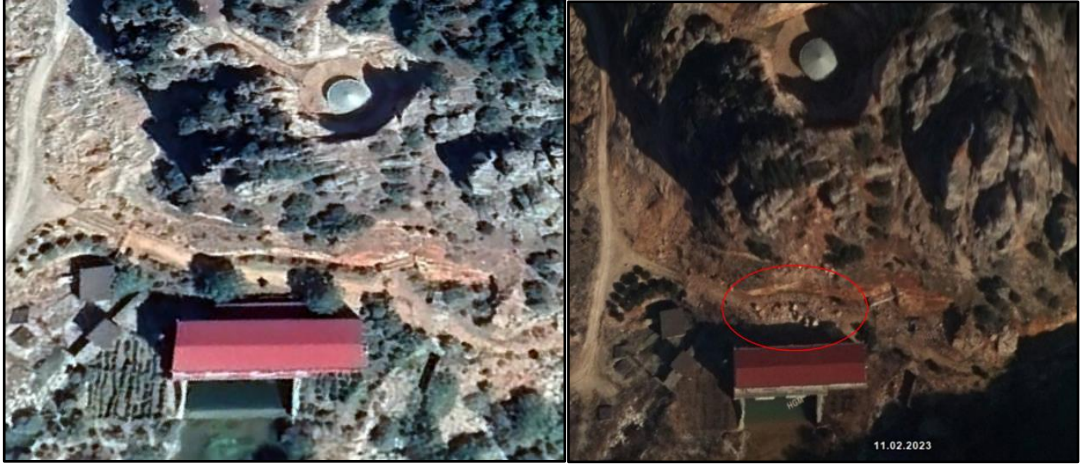
Şekil 6. 114: Santral binası depremler öncesi ve sonrası uydu görüntüsü.

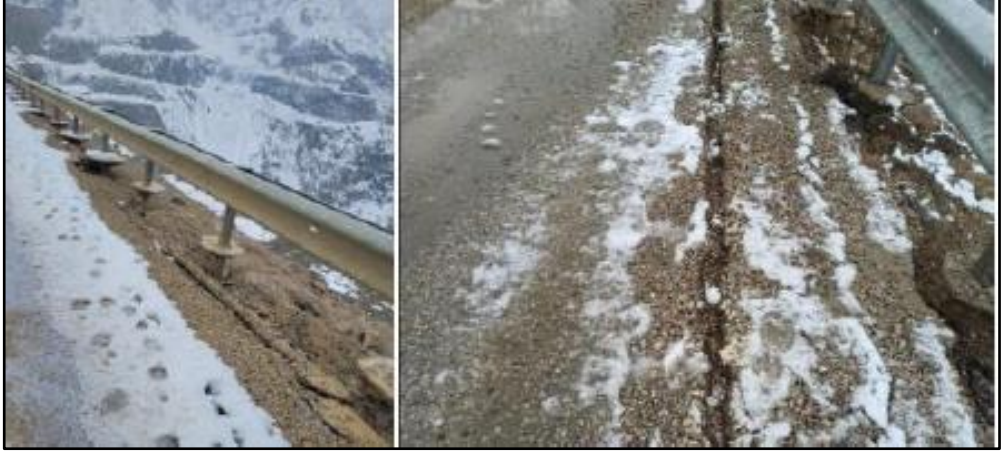
Kandil Barajı Elbistan Depreminin merkez üssüne 7.16 km mesafede en yakın olan barajdır. Baraj sahasında yer alan ivmeölçer kayıtları ve barajın Maraş Depremlerine olan uzaklıkları Tablo 6.15’te verilmiştir. Baraj kretinde 4 cm genişliğinde çatlaklar oluşmuştur (Şekil 6.134,135), [DSİ, Kent 2023].

Şekil 6. 134: Kandil Barajı, Kahramanmaraş.

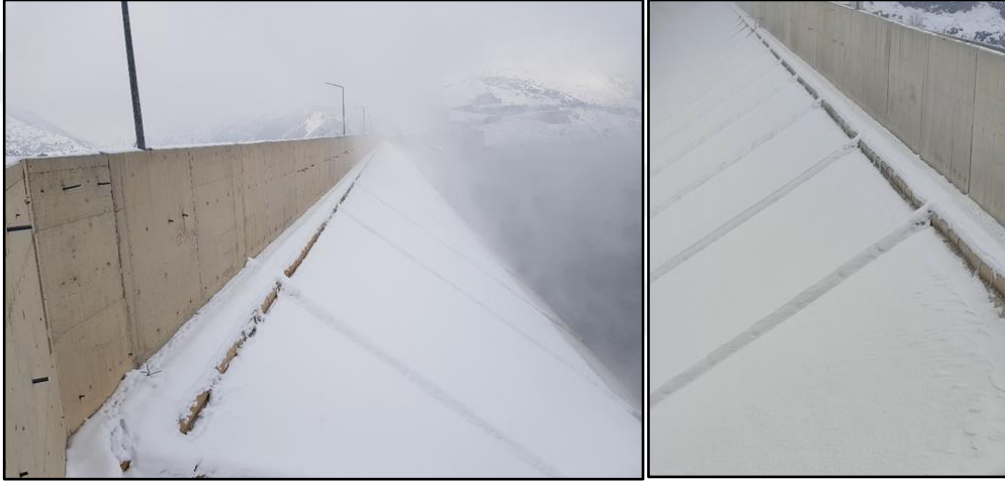
Şekil 6. 135: Kandil Barajı, Kahramanmaraş
