**İZMİT AKMEŞE DEĞİRMENİ'NİN MİMARİ ANALİZİ VE**  
**KORUMA ÖNERİLERİ**

**AYNUR AKÇAKAYA VAROL**  
**YÜKSEK LİSANS TEZİ**  
**MİMARLIK ANABİLİM DALI**

**ARCHITECTURAL ANALYSIS OF İZMİT**  
**AKMEŞE WATERMILL AND**  
**PRESERVATION PROPOSALS**

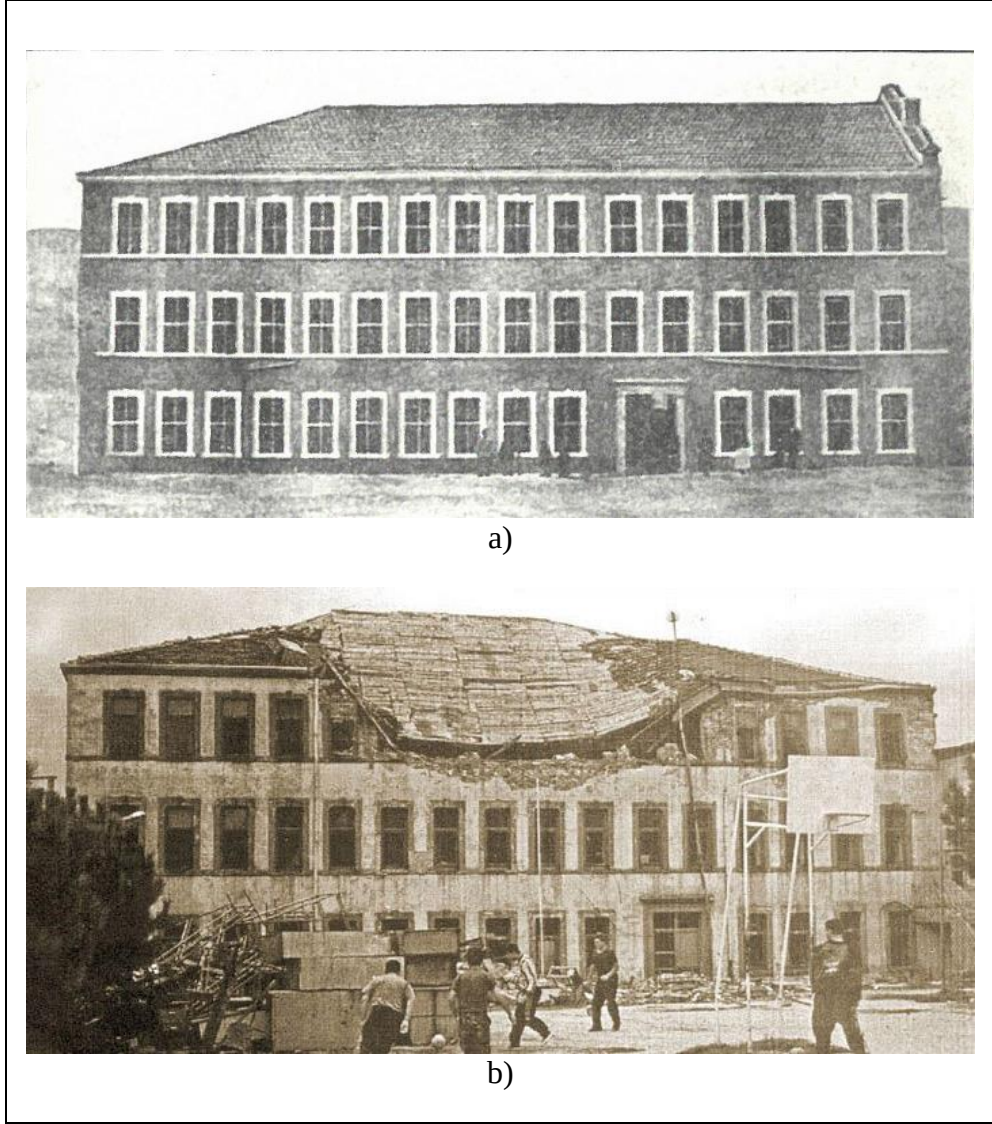
Şekil 2.8: a) Manastıra ait böcekhanenin ilk hali, b) 17 Ağustos 1999 depremi sonrası böcekhanenin hali.

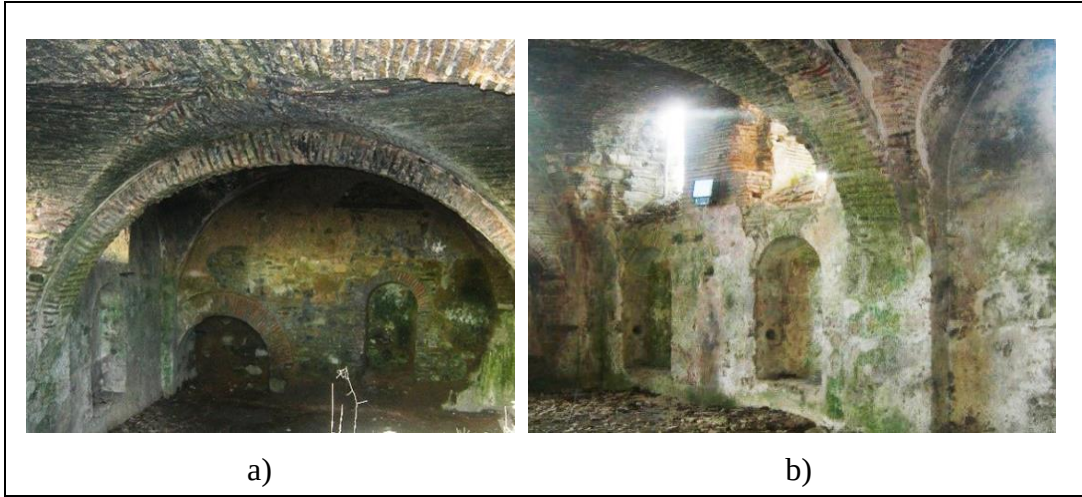
Şekil 2.9: a) Matbaanın tuğla örgülü çapraz tonoz çatısı (2018), b) Matbaanın beden duvarları (2018).

Yapı, yeni yapılan okul binasının istinat duvarı olarak kullanılması nedeniyle toprak kayması ve zemin suları gibi tehditlerle karşı karşıya kalmaktadır. Ayrıca tüm çatı yüzeyi toprakla örtülmüş, çatı yüzeyinde bulunan yoğun bitkilenmeden dolayı zarar görmektedir.

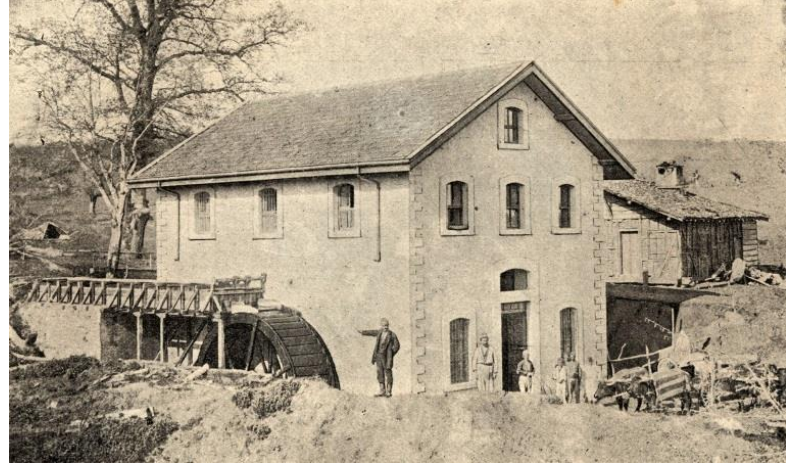
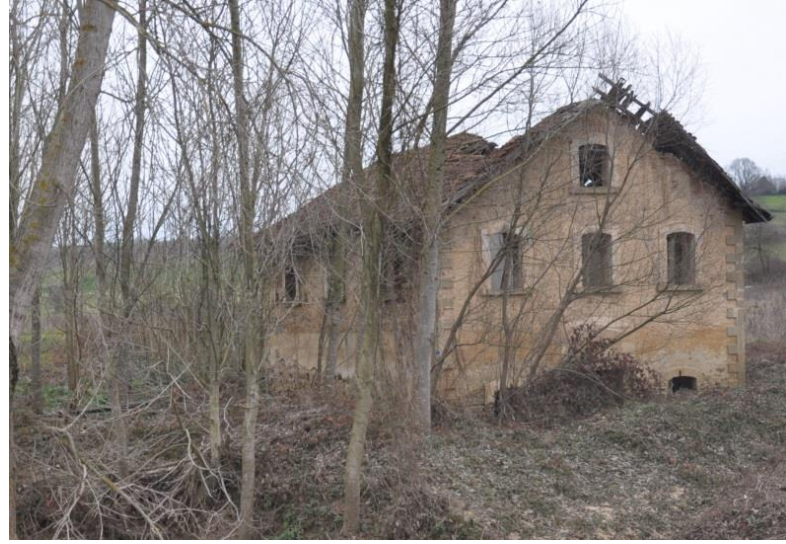
Şekil 2.15: a) Değirmenin 1911 yılı öncesi durumu, b) Değirmenin 2018 yılındaki durumu.

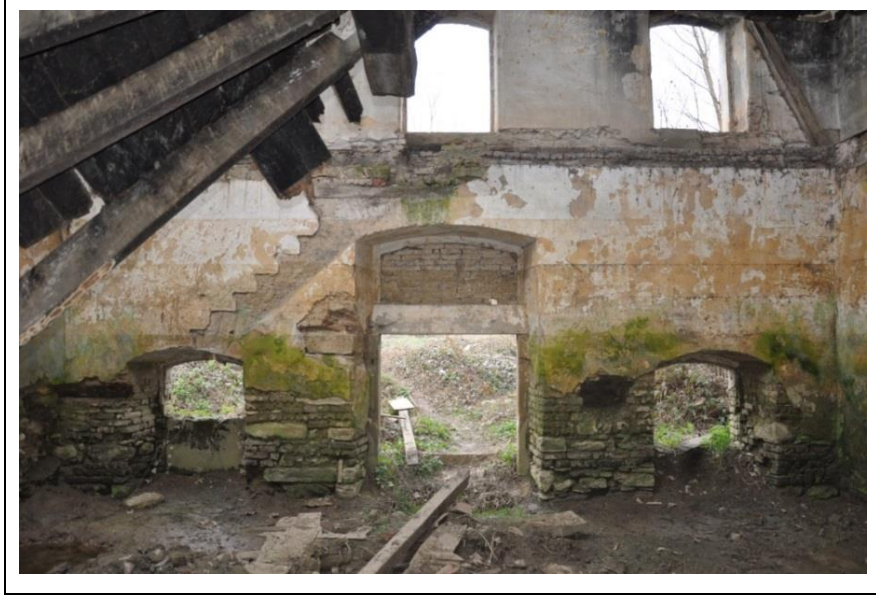
Giriş kapısının her iki tarafına simetrik olarak yerleştirilen iki adet pencere bulunmaktadır. ZP1 nolu pencerenin boyutları 0.93x1.17 m, ZP2 nolu pencere ise 0.95x1.18 m boyutlarındadır. Ahşap doğramaları yerinde mevcut olmayan pencerelerin, yaklaşık 50 cm yüksekliğinde betonla sonradan kapatıldığı görülmüştür. Ayrıca kapı üstünde yer alan pencerenin de harman tuğlasıyla kapatıldığı gözlemlenmiştir. Mekânın güney duvarında yapı içi sirkülasyonu sağlayan fakat günümüze ulaşmamış sadece duvarda bulunan merdiven izlerine rastlanmaktadır (Bkz. A-A Kesiti). Zemin kat tavan döşemesinin ahşap olması ve birleşim detayı nedeniyle merdivenin ahşap olduğu düşünülmektedir (Şekil 4.7).

Şekil 4.7: Z-01 nolu mekânın güney duvarındaki ana giriş kapısı ve merdiven izi (2018).

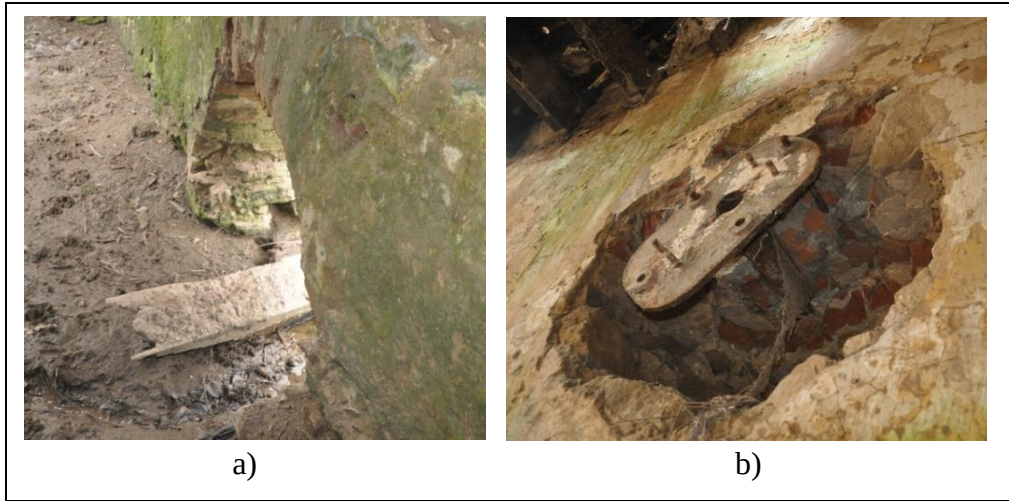
Batı duvarında 1.35x0.81 m boyutlarında kemer tepe noktası yüksekliği 1.06 m olan pencere niteliği taşımayan boşluk bulunmaktadır. Mekân içindeki diğer pencere boyutları bakımından farklı olan boşluğun su çarkına ait yatay milin geçtiği açıklık olduğu düşünülmektedir. Ayrıca bu duvarda yapının mimari özelliğini etkileyen su çarkı sisteminde kullanıldığı düşünülen metal kol yuvası bulunmaktadır (Şekil 4.8).

Şekil 4.8: a) Z-01 batı duvarındaki açıklık, b) Su çarkında kullanılan metal kol yuvası (2018).

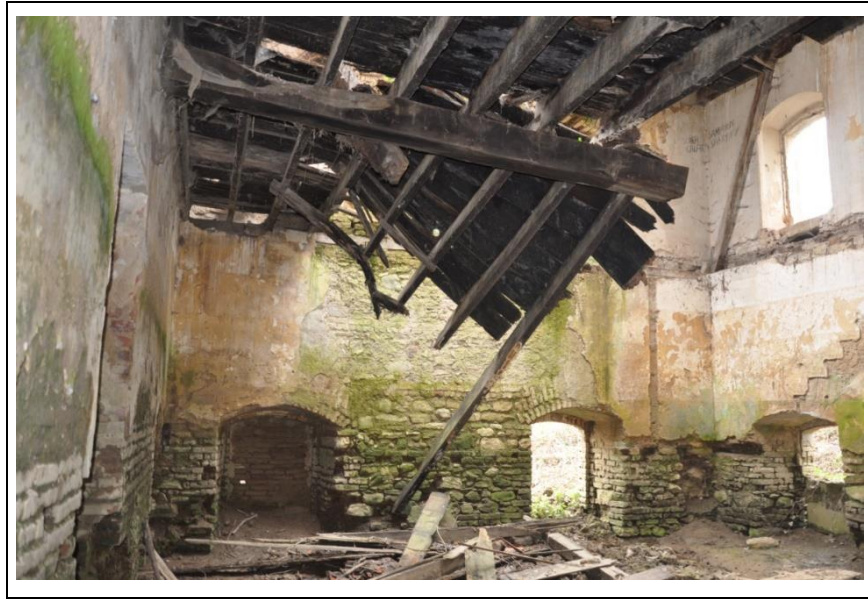
Mekânda en çok zarar gören doğu duvarında, 2 adet basık kemerli benzer niteliklerde pencere boşlukları vardır. ZP3 penceresi 0.95x1.04 m boyutlarında, ZP4 penceresi 0.95x0.99 m ölçülerindedir. Her iki pencerenin çevresi ve pervaz kenarındaki kireç esaslı sıvayla boya dökülmüştür. Bu nedenle pencere boşluklarındaki kemerlere ait tuğlaların dizilimi net şekilde görülmektedir. Z-01 mekanının doğu duvarında bulunan pencerelerde doğramalar yerinde mevcut değildir ve ZP4 penceresi harman tuğlasıyla kapatılmıştır. Yapının zemin katında yer alan diğer pencerelerle birlikte dereden taşınan alüvyon, pencerelerin büyük bir bölümünün ve taş denizliklerin gömülü kalmasına neden olmuştur (Şekil 4.9).

Şekil 4.9: Z-01 nolu mekânının doğu duvarı (2018).

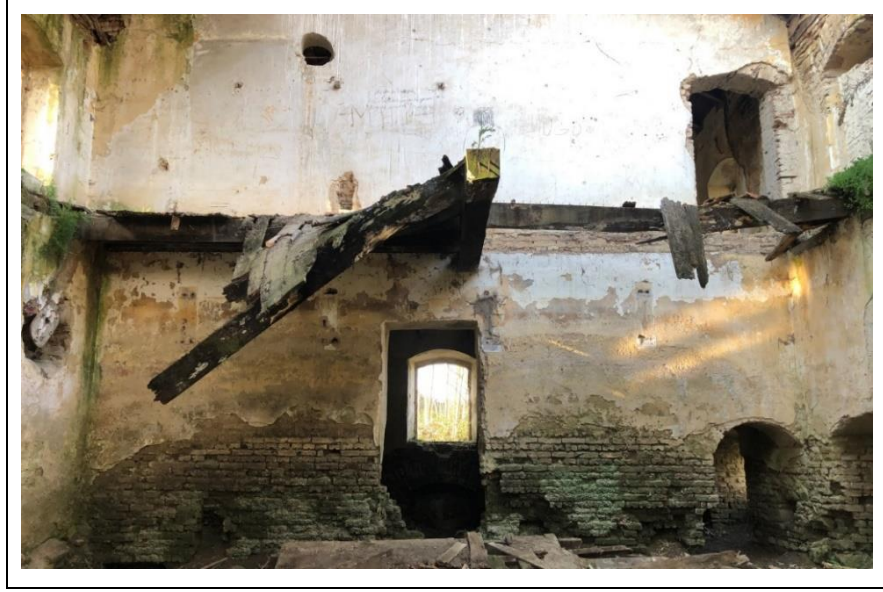
Kare plana yakın olan mekânın tavanı ahşaptır. Birinci katın ahşap döşeme kirişleri ve döşeme kaplaması tavan olarak kullanılmaktadır. Tavan, çöken çatının etkisiyle dış hava koşullarına maruz kalarak yıkılmıştır. Sadece Z-01 mahalinin kuzey duvarında olan kısmı ayakta kalmış, o kısımda tehlike oluşturmaktadır. Kuzey duvarında Z-02 mekânına giriş amacıyla kullanılan 1.10x 1.43 m boyutlarında kapı boşluğu vardır. Sıva dökülmeleri ve tuğla kayıpları bulunan kapıda, kapı kasasına ya da kanadına rastlanmamıştır. Fakat mevcut sıvalar incelendiğinde düzgün işçiliğin hâkim olması özgün halinde geçiş boşluğu olarak kullanıldığı ihtimalini düşündürmektedir. Ayrıca bu duvarda mimari niteliği anlaşılamayan 1.03x1.00 m boyutlarında kemerli duvar boşluğu bulunmaktadır (Şekil 4.10).

Şekil 4.10: Z-01 nolu mekânının kuzey duvarı (2018).

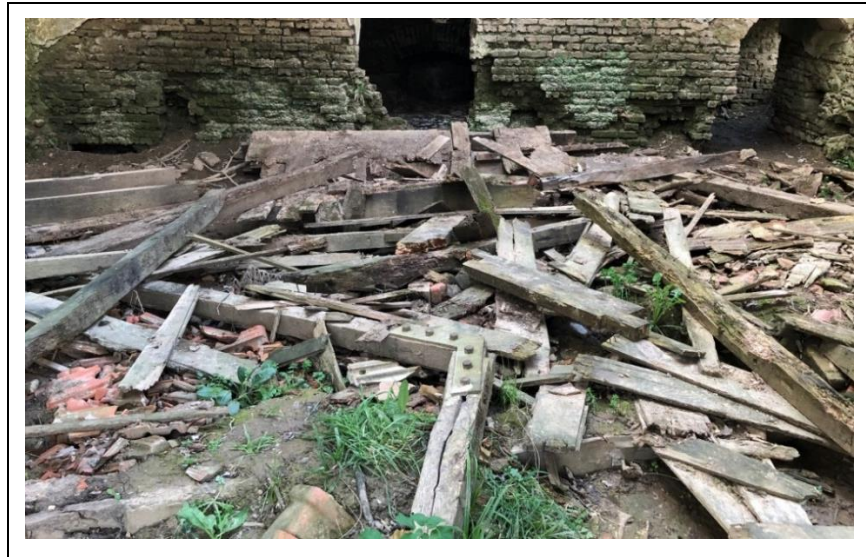
-0.10 m kotundaki mekânın döşeme kaplaması yoktur. Budaklar Deresi'nden taşan suyun değirmene ulaşması, özgün halinde sıkıştırılmış toprak olduğu düşünülen zemini balçık çamur haline getirmiştir. Zemin, çöken çatı ahşap konstrüksiyonu ve kaplama malzemesi marsilya tipi kiremiti yığınları sonucu görünmez durumdadır.

Şekil 4.11: Z-01 nolu mekân zeminindeki çöken ahşap çatı malzemeleri (2018).

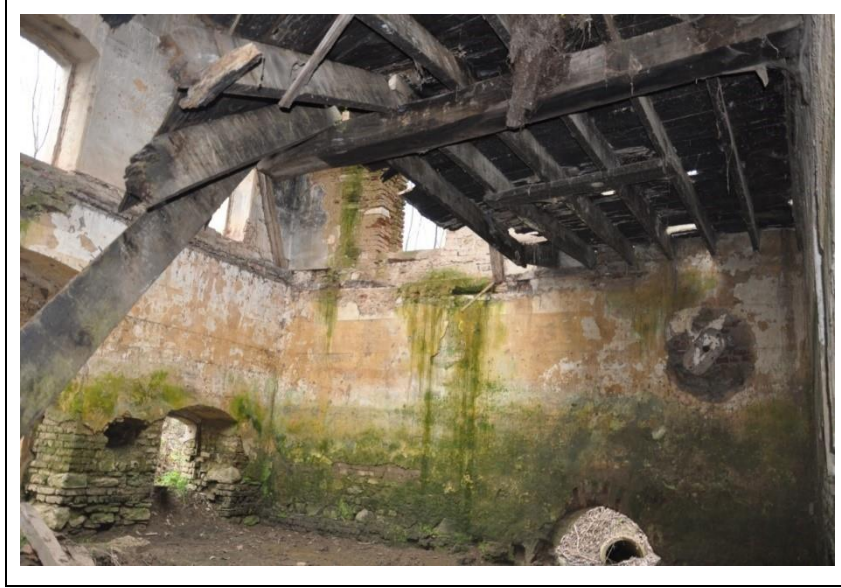
Mekandaki duvarlar incelendiğinde bazı duvarlardaki sıvaların belirli seviyede, bazılarının ise tüm sıvalarının döküldüğü görülmektedir. Çoğu duvarda rutubete bağlı biyolojik bozulma nedeniyle duvar rengi dahi ayırt edilememektedir. Birinci kat döşemesi çökmesi sonucu taşıyıcı kirişlerin ortaya çıktığı ve beden duvarlarındaki derz harçlarının yoğun yağışlar sonrası aşındığı gözlemlenmiştir (Şekil 4.12).

Şekil 4.12: Z-01 nolu mekânında batı duvarı (2018).

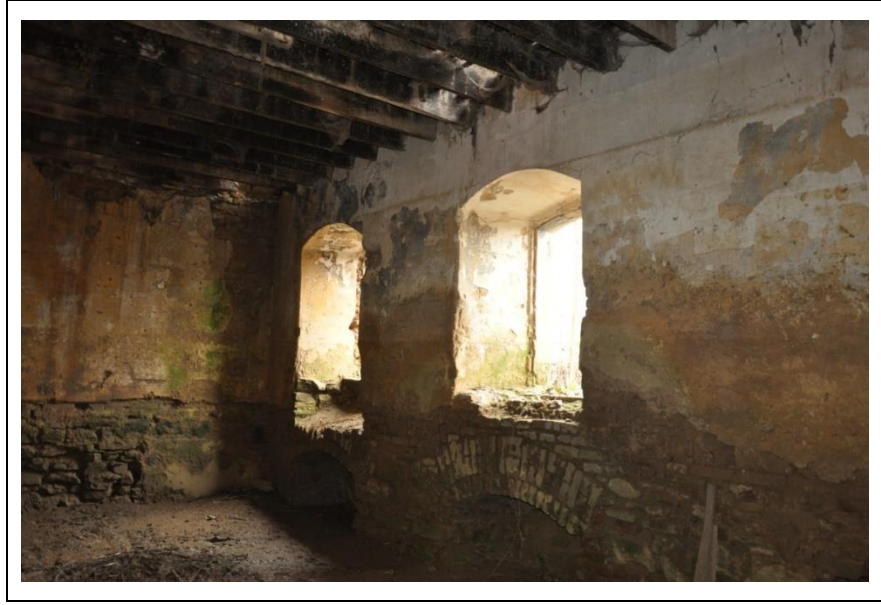
Z-01 mekânının kuzeyinde kalan kapı boşluğuyla Z-02 mekânına ulaşılmaktadır. Yaklaşık 3.85x7.85 m boyutlarında dikdörtgen planlı olan odanın alanı 30.05 m<sup>2</sup> olup, tavan yüksekliği 3.35 m'dir. Mekâna giriş, güney yönünden sağlanmaktadır. Z-02 mekânının kuzeyinde üst üste yerleştirilen dört ve doğu yönünde bir pencere olup, güney yönündeyse geçiş boşluğu olduğu düşünülen kemerli duvar boşluğu bulunmaktadır. Kuzeyinde kalan pencerelerin boyutları üst iki pencerelerde 0.93x1.42 m, alt iki ZP6 pencerelerinde ise 0.95x0.93 m'dir. Alt ZP6 pencere boşlukları taş, kiremit ve beton malzemelerle kapatılıp pencere nişi oluşturulmuştur. Ayrıca pencerelerin kemerlerine ait kireç esaslı sıva tamamıyla dökülmüştür. Bu duvardaki alt pencerelere oranla gömülü kalmayan üst pencerelerden batı tarafındakinin taş denizliği yerinde mevcut değildir. Her iki üst pencere denizliklerinin oturduğu duvar zarar görmüş ve tuğla kayıpları bulunmaktadır (Şekil 4.13).

Şekil 4.13: Z-02 nolu mekânının kuzey duvarı (2018).

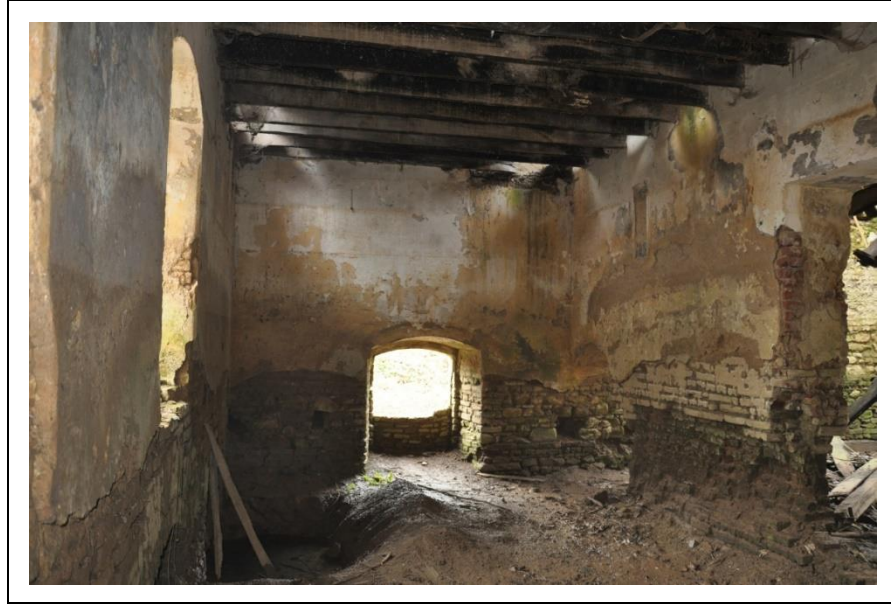
Tavanı ahşap olan mekânın taşıyıcı kirişleri nemden dolayı zarar görmüş ve ahşap döşeme kirişlerinde ayrışma ile kopma tespit edilmiştir. Mekânın doğu duvarında bulunan 0.95x1.14 m boyutlarındaki ZP5 penceresi bu cephedeki diğer pencerelerle birlikte harman tuğlasıyla kapatılmış fakat tekrar müdahale edilerek penceredeki tuğlaların bir bölümü yıkılmıştır. Depo olarak kullanıldığı düşünülen mekânın güney cephesinde yer alan boşluğun küçük depo girişi olduğu tahmin edilmektedir (Şekil 4.14).

Şekil 4.14: Z-02 nolu mekânının güney ve doğu duvarı (2018).

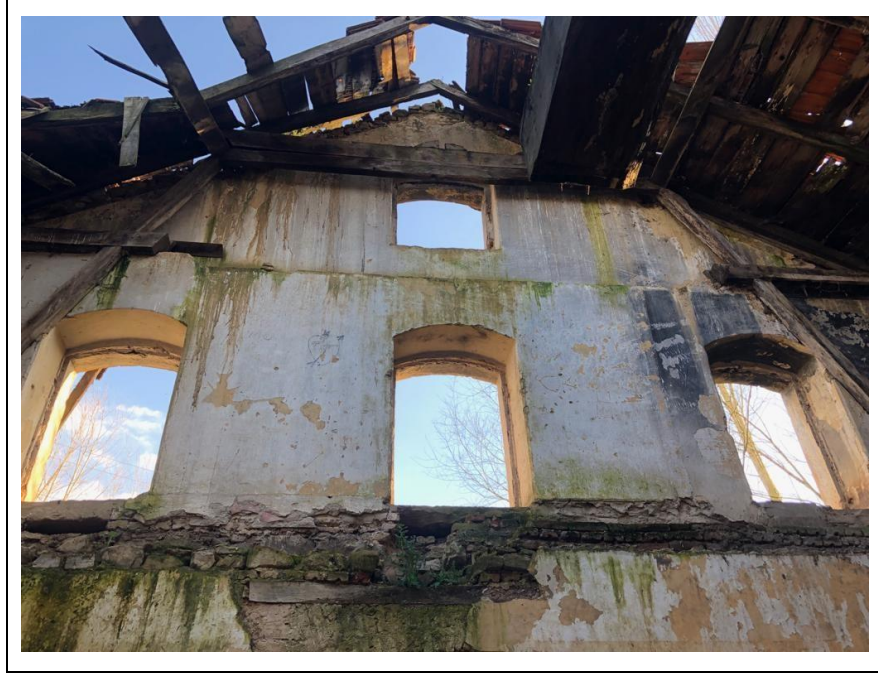
Şekil 4.16: 1-01 nolu mekânın güney duvarı (2018).

Binada en çok ışık alan 1-01 nolu mekandır. Toplamda 8 adet basık kemerli pencere bulunan mekânda; 4 adeti güney duvarında, 2 adeti batı duvarında, diğer 2 adeti ise doğu duvarındadır. Güney duvarında bulunan pencerelerin 3 adeti döşeme kotundan 24 cm yukarıda, 1 adeti ise döşeme kotundan 2.76 m yukarıda yer almaktadır. Aynı özellikleri taşıyan IP1 pencereleri 0.92x1.42 m boyutlarında, 6.32 m kotundaki kalkan duvar penceresi ise 0.92x1.19 m ölçülerindedir. Pencerelerdeki ahşap doğramalar günümüze ulaşmamıştır. Fakat taş denizlikler özgün durumlarını koruyarak günümüze kadar gelmiştir. Mekânın güney duvarındaki IP1 pencerelerinden batı yönünde bulunan pencere denizliğinin iç tarafında parça kayıpları gözlemlenmiştir (Şekil 4.16).

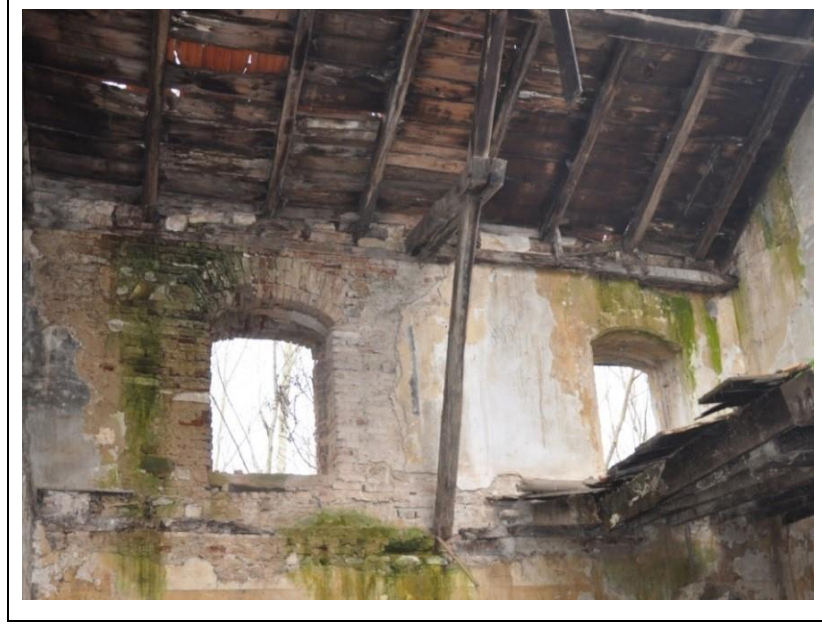
1-01 nolu mekânın batı duvarında göze çarpan çatı strüktüre ait yanlama desteklerdir. Bu duvarda bulunan IP1 pencereleri kattaki diğer pencere boyutlarıyla aynıdır ve taş denizlikleri bulunmaktadır. Duvarın güney yönünde kalan pencerenin çevresinde bulunan kireç esaslı sıva dökülmüş ve duvardaki tuğla dizilimi, çatı kirişleri ile döşeme kirişleri görülmektedir (Şekil 4.18).

Şekil 4.18: 1-01 nolu mekânın batı duvarı (2018).

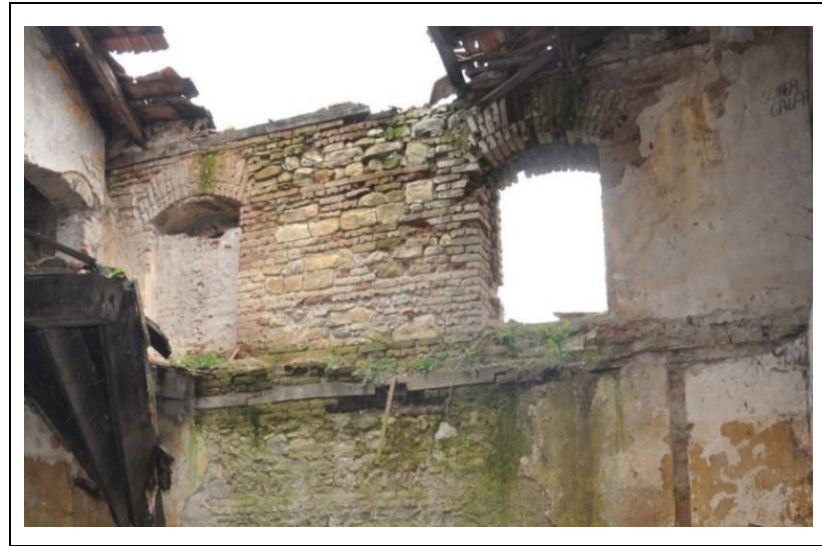
Birinci katta en çok zararı alan 1-01 nolu mekânın doğu duvarıdır. Duvarın 0.92x1.42 m boyutlarındaki IP1 pencereleri arasında kalan tüm sıvalar dökülmüş hatta taş ile tuğla arasındaki derz harçları aşınmıştır. Doğu duvarı üzerindeki çatı örtüsü tamamiyle çökmüş ve sürekli beden duvarları hava koşullarına karşı korumasız kalmıştır. Bu nedenle döşeme kirişi üzerinde neme bağlı biyolojik bozulmalar ve bitkilenme başlamıştır. Duvardaki özgün pencerelerden kuzey tarafından bulunan pencere boşluğunun farklı harç malzemesiyle kapatıldığı gözlemlenmiştir (Şekil 4.19).

Şekil 4.19: 1-01 nolu mekânın doğu duvarı (2018)

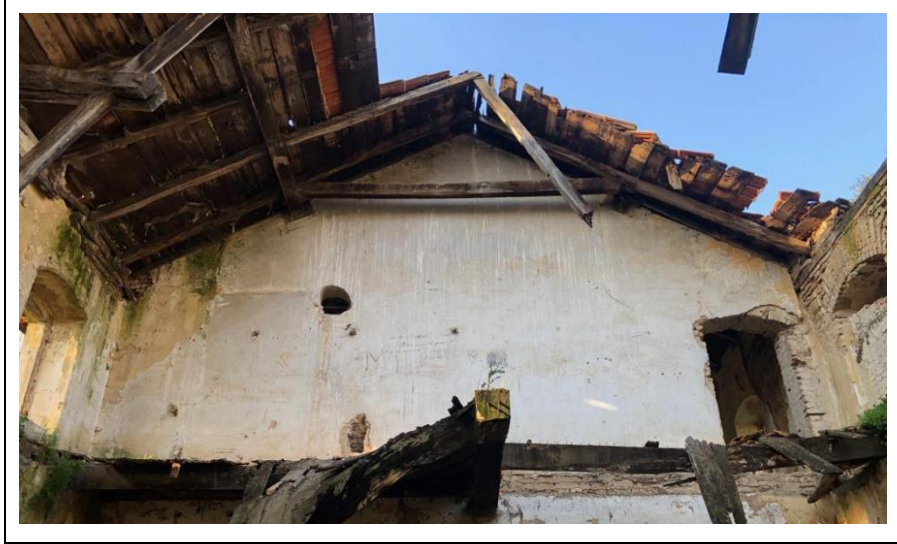
Şekil 4.20: 1-01 nolu mekânın kuzey duvarı.

1-01 nolu mekânın kuzey duvarında 1-02 mekânına açılan 1.00x1.77 m boyutlarında geçiş boşluğu yer almaktadır. Günümüzde doğramaları bulunmayan basık kemerli IK1 nolu boşlukta herhangi doğrama izine rastlanılmamasından dolayı geçiş olarak kullanıldığı düşünülmektedir. Yığma tuğlayla inşa edilen duvarın üzerine kireç esaslı sıva üzeri boya yapıldığı görülmektedir. Zemin kattaki ara duvar kalınlığına göre 1-01 nolu mekânın bölücü duvar kalınlığı 24 cm azaltılarak 35 cm kalınlığında yapılmıştır. Duvarda düzgün olmayan yuvarlak formunda işlevi anlaşılamayan boşluk bulunmaktadır (Şekil 4.20).

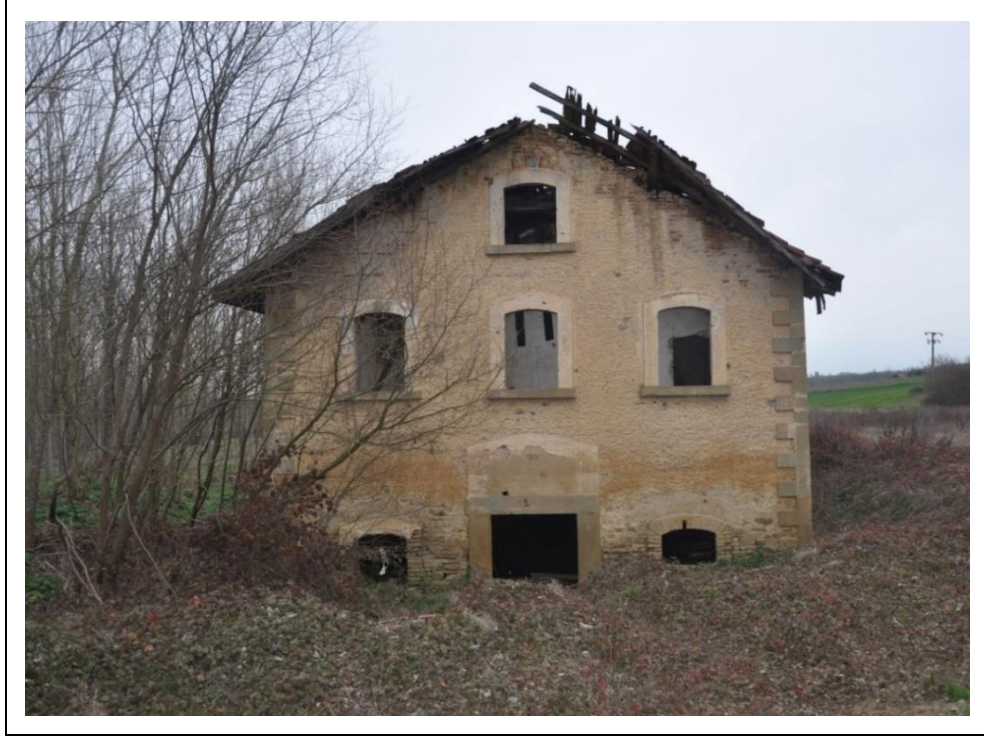
Şekil 4.22: Yapıya güneyden bakış (2018).

Yapı eğimli bir arazide bulunduğundan ana girişi yol kotundan aşağıda kalmıştır ve eğimli bir patıkayla giriş eşiğe verilen  $\pm 0,00$  kotuna ulaşılmaktadır. 9.61 m genişliğindeki cephenin yapı-zemin ilişkisi yoğun bitkilenmeden dolayı ayırt edilememektedir. Cephede çeşitli bölgelerde kireç esaslı sıvada kayıplar olduğu görülmüştür. Özellikle çatıyı taşıyan ahşap kirişlerin taşıyıcılığı kaybetmesi sonucu cephenin dış hava etkenlerine korumasız kalması, çatı kirişlerindeki sıvanın bağlayıcını kaybederek dökülmesine neden olmuştur. Bu durum zemin kat pencereleri çevresindeki sıvalarda da görülmektedir (Şekil 4.22).

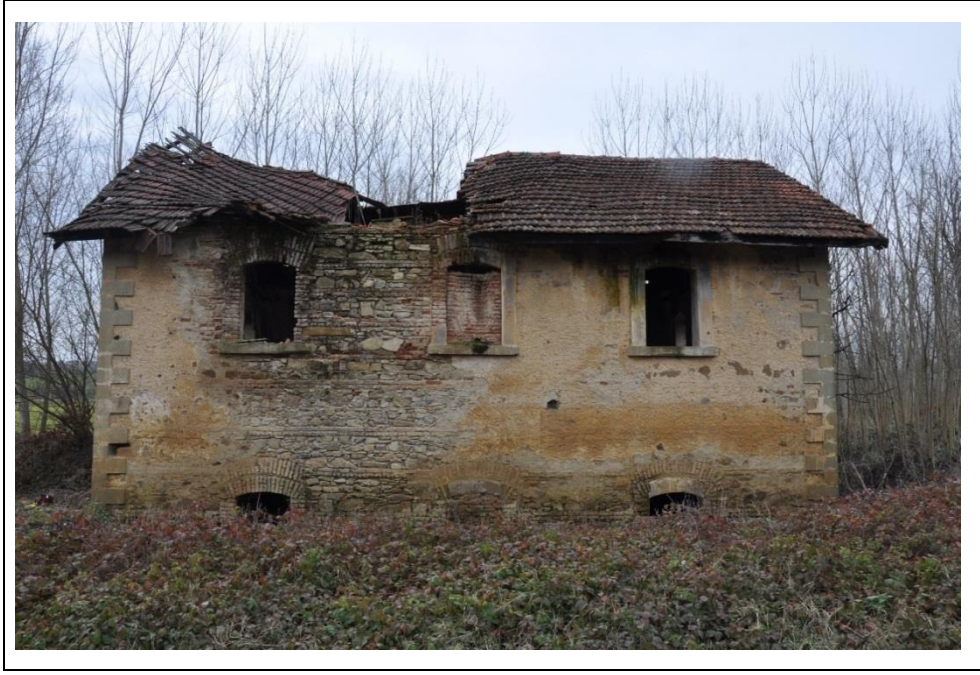
Şekil 4.24: Yapıya doğudan bakış (2018).

Çatının çöken karkası ve yerinde bulunmayan kiremitlerin en net algılandığı cephe dir. Yıkılan çatıdan, birinci kata ait çatı kirişinin zarar gördüğü cephenin dışından dahi algılanmaktadır. Çatı eğiminden yağmur inişlerinin doğu ve batı yönüne doğru olduğu düşünülmektedir. Fakat saçak boyunca devam etmesi gereken yağmur oluklarına ya da herhangi yağmur iniş borusuna rastlanmamıştır (Şekil 4.24).

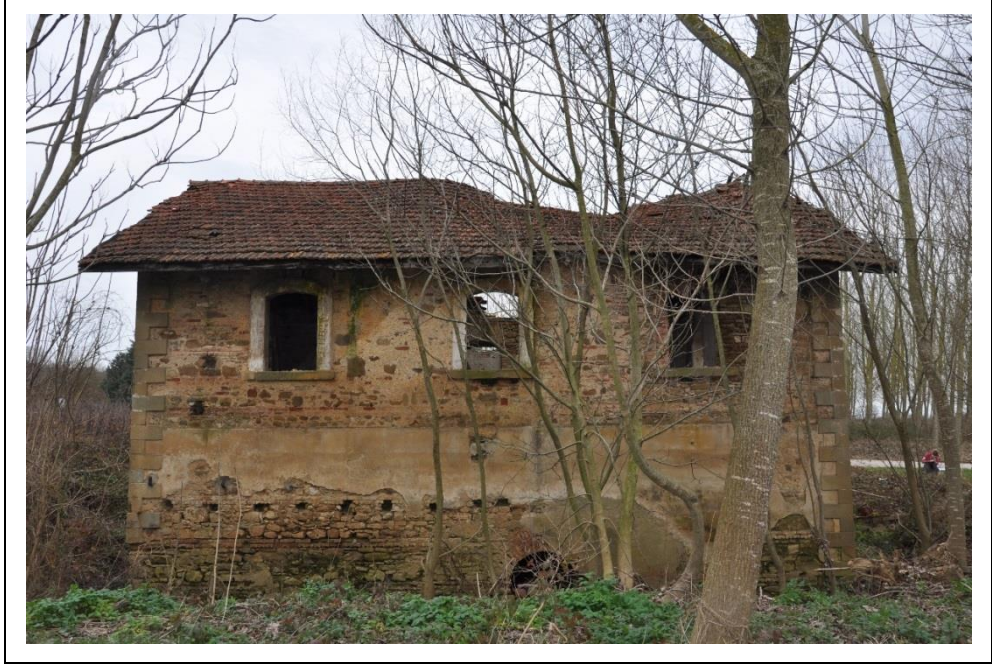
Şekil 4.29: Yapıya batıdan bakış (2018).

12.93 m uzunluğundaki cephenin zemin kotu -0.62 m'dir ve -0.05 kotuna kadar dereden taşan ve biriken yağmur sularından cephenin zemini görünmemektedir. Batı cephesinde özgünü bozulmayan 1-01 mekânında yer alan 2 adet, 1-02 mekânında yer alan 1 adet 0.92x1.42 m ölçülerindeki 1P1 pencerelerinden 3 adet bulunmaktadır. Yapınının zemindeyse yaklaşık 1.35x0.81 m boyutlarında su çarkındaki yatay milin duvardan geçtiği düşünülen kemerli boşluk vardır (Şekil 4.28).

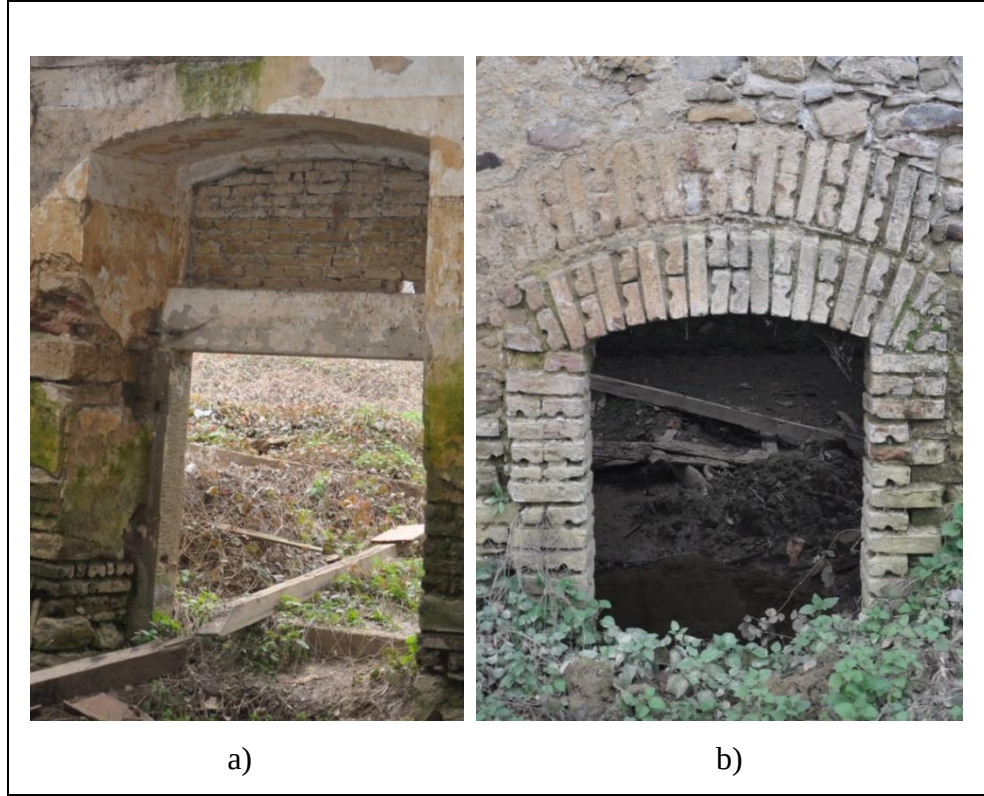
şekilde bitirilmiştir. Z-01 ve 1-01 nolu mekânın doğu duvarı orta aksındaki iki adet pencerenin boyutları yaklaşık 5x13x23 cm olan farklı tuğla dizilimiyle kapatılmış olması, duvara müdahale edildiğini göstermektedir. Yapılan müdahalede özgün harçtan farklı bağlayıcının kullanılması bu düşünceyi desteklemektedir. (Şekil 4.34) (Şekil 4.35) (Şekil 4.36).

Şekil 4.35: a) Kesme taşla yapılan kapı girişi ve kapatılan pencere boşluğu, b) Pencereelerde bulunan çift sıra tuğla dizilimi.

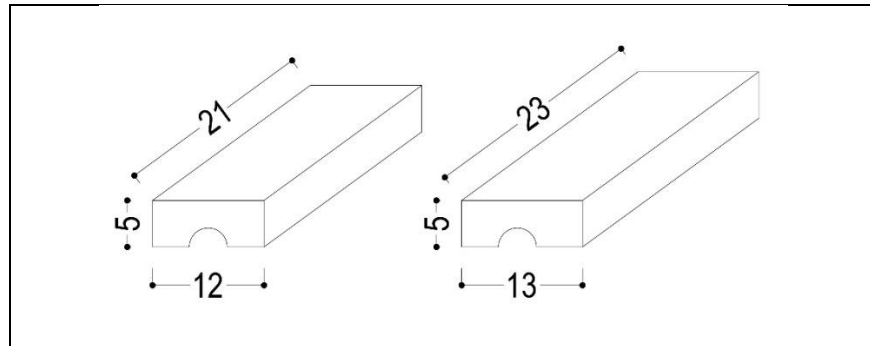
Şekil 4.36: Müdahale edilen pencerelerdeki tuğla boyutları.

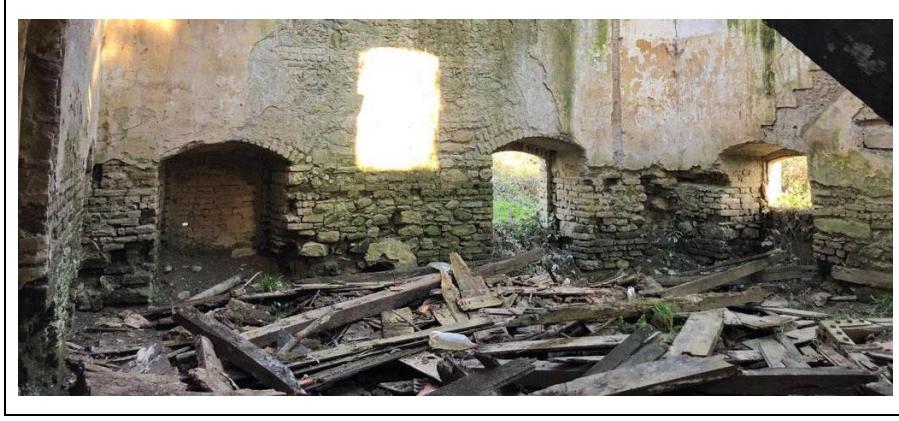
Şekil 4.38: Z-01 mekânının çöken yapı elemanlarının kapattığı zemini.

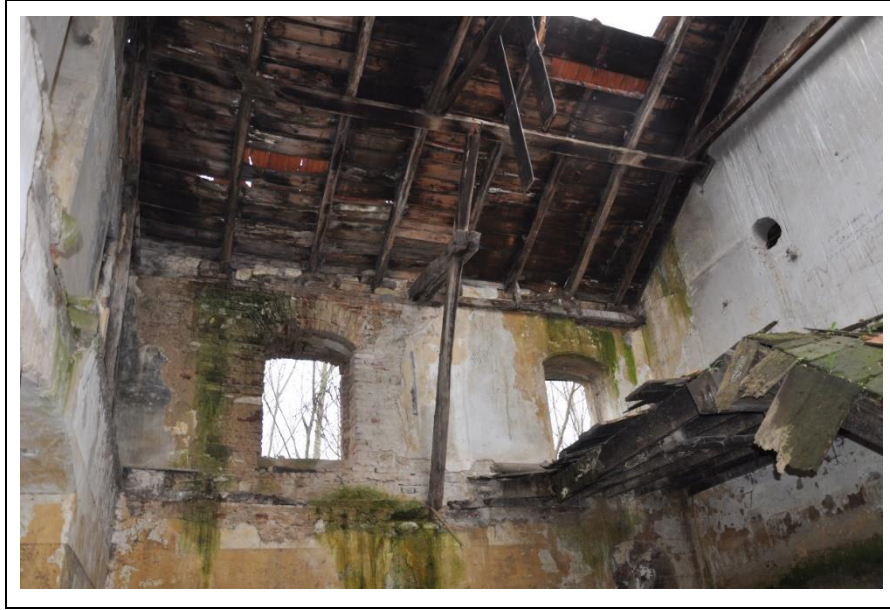
Yağmur oluğu ya da yağmur iniş borularına rastlanılmayan yapıda, suyun uzaklaştırılmasının tam olarak sağlanamaması çatıdaki başlangıç hasarlarını oluşturduğu düşünülmektedir (Şekil 4.45) (Şekil 4.46) (Şekil 4.47).

Şekil 4.46: Çatı strüktüne ait gergi kirişi ve yanlama destek ahşapları.

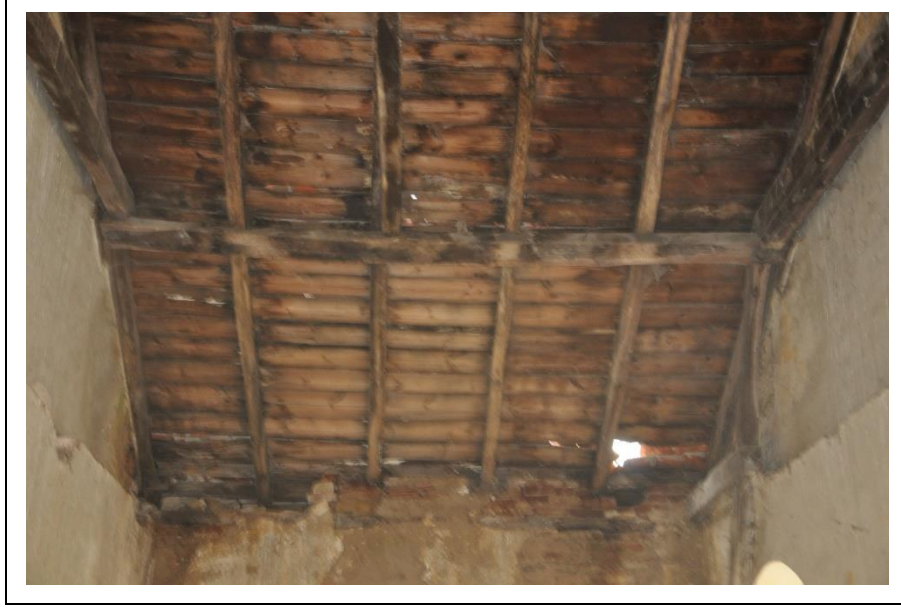
Şekil 4.47: Çatıya ait mertek, ara aşık ve çatı kiremit altı kaplaması.

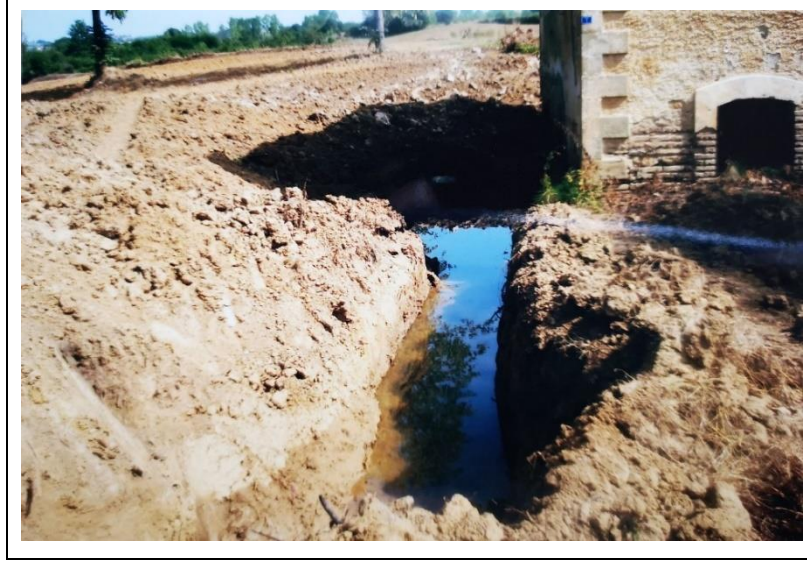
Kocaeli İli, İzmit İlçesi, Akmeşe Köyü, Cumhuriyet Mahallesi, şahıs mülkü G24a15dc pafta 511 parselde yer alan tescilli değirmen binasının çevresinde kepçe ile yapılan kazı çalışmasının Kurul izni olmadan gerçekleştirildiği anlaşıldığından yasal soruşturma başlatılmasına, yapıya ilişkin rölöve, restitüsyon ve restorasyon projelerinin Kurulumuza iletilmesine, kazı çalışması sırasında açılmış olan çukurların KUDEB denetiminde ilgili Belediyesince kapatılmasına ve ilgili birimlerce parselde gerekli güvenlik önlemlerinin alınmasına karar verildi.

Şekil 4.52: 2009 yılında izinsiz bina çevresinde kazı yapılan alan.

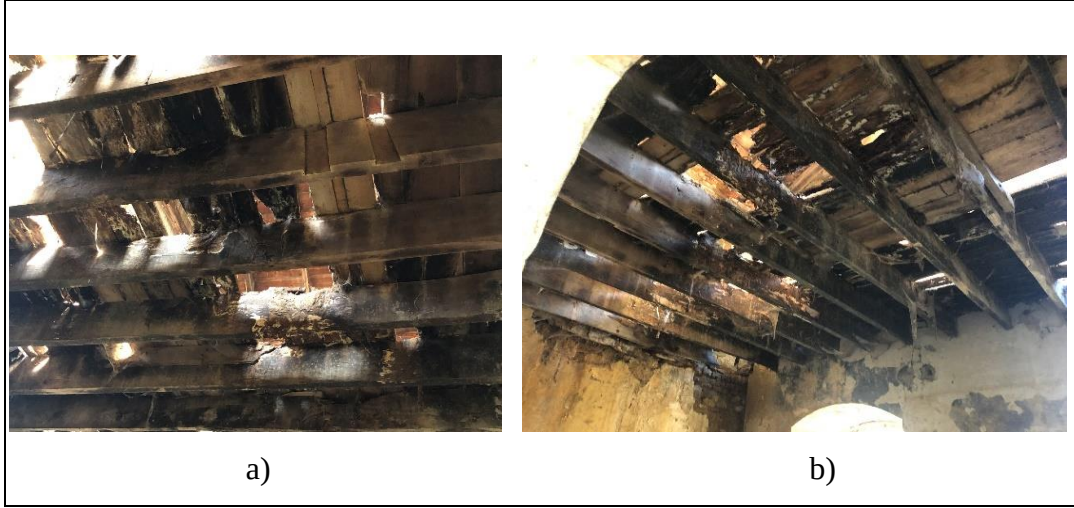
Yapının teknolojik değışim sonucu terk edilmesi bozulma sürecini başlatan birincil sebep olmuş ve sonrasında doğalk etkenlerden kaynaklı ağır tahribata uğramıştır. Yapıda ahşap döşeme kirişleri ve ahşap kaplamaları büyük oranda zarar görmüş nem sonucu bakteri, mantar ve böcek gibi organik unsurlar ahşabın çürüme, küflenme, kesit kayıplarına ve renk dönüşümüne neden olmuştur. Ayrıca suyun ahşabın iç gözeneklerine dolmasıyla, lif yönlerinde deformasyonlar ve şişmelerin meydana geldiğı gözlemlenmiştir (Şekil 4.57).

Şekil 4.57: Döşeme kirişlerindeki a) böceklenme b) mantarlaşma.

- Yeniden kullanılması mümkün olmayan döşeme kirişlerinin emperenye sonrası yanmayı geciktirici tuzlar uygulanarak yenilenmesi önerilmektedir.
- Açık hava koşulları altında, sürekli ıslanma, kuruma döngüleri ve mor ötesi ışıklar, ahşap yüzeyinde çatlaklar ve yarıkların oluşmasına neden olmaktadır. Mantar ve böceklerin yerleşmesini kolaylaştıran bu çatlak ve yarıklar, aynı zamanda malzemenin çözünmesine de yol açmaktadır. Bu nedenle tüm yeniden imal edilen ahşap yapı elemanlarında emperenye sonrası ahşap koruyucu kimyasallar uygulanmalıdır.

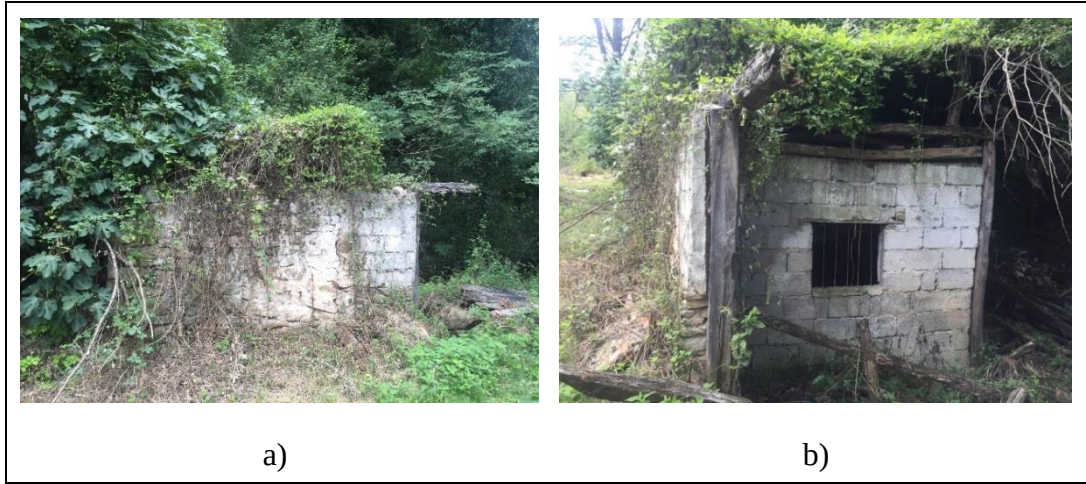
Binanın ahşap konstrüksiyonu bakımsızlık ve çevresel etkenlere karşı savunmasız kalmasından taşıyıcı niteliğini yitirmiştir. Değirmenci odası haricinde tamamen kullanılmaz halde olan değirmenin yapım sistemi ve yapı elemanları korunamamıştır. Halen ayakta olan değirmenci odası, yapının plan şemasına ait izleri barındırmakta olup duvarları ahşap karkas arası briket tuğladır ve kalınlığı 15 cm'dir. Duvarların dış yüzeylerinde sıva bulunmazken iç duvarlar yer yer dökülmüş sıvayla kaplıdır. Kuzey cephesindeki büyük bir kısmı gömülü kalan değirmenci odasına giriş doğu duvarı üzerinde bulunan kapı boşluğuyla sağlanmaktadır. Aslında bu kapı değirmenin iç mekânında yer alırken, çökme sonrası tamamen açık şekilde dışarıdan kullanılır hale gelmiş, kapı kanadı olmaksızın yalnızca eşik ve ahşap lentosu bulunmaktadır. Ayrıca bu duvar üzerinde sonradan açılan ve tekrardan kapatılan bir adet pencere izine rastlanmıştır. Fakat pencereye ait pencere izi dışında herhangi bir yapı elemanına rastlanmamıştır. Değirmenci odasının güney duvarında doğramaları olmayan pencere boşluğu görülmektedir ve pencerenin dış kısmında demir parmaklıklar bulunmaktadır. Kuzey duvarında ise bir adet ahşap, çift kanatlı pencere bulunmakta ve güney duvarındaki pencereyle aynı nitelikleri taşımaktadır. Pencere kanatlarından doğu yönlü olan günümüze ulaşmışken, batı yönlü kanat yerinde mevcut değildir (Şekil 5.7) [KKTVKKBK arşivi, 2018].

Şekil 5.9: a) Günümüzde Mecidiye Değirmeni batı cephesi, b) Güney cephesi (2019).

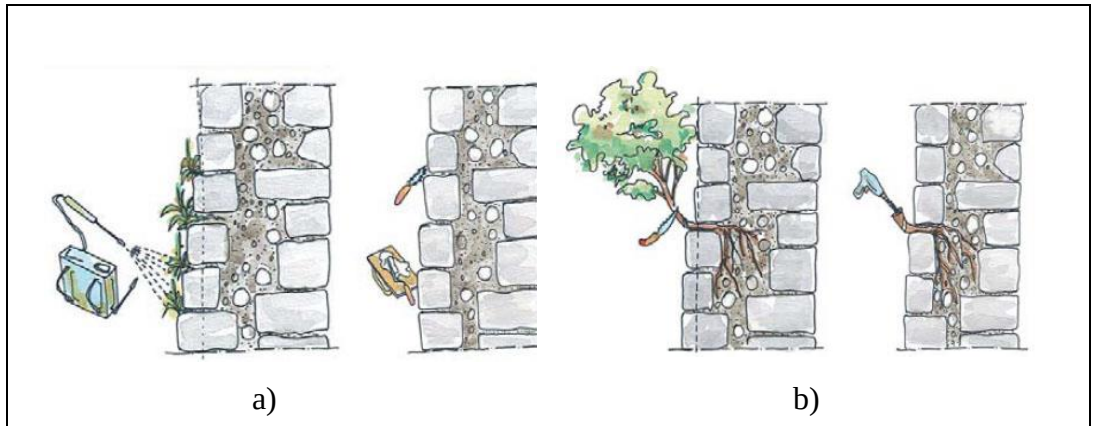
Binanın tüm cephelerindeki kagir yapı sistemi beden duvarlarında, dış çevre ve iklim koşullarının etkisiyle bitkilenme ve ağaç oluşumu görülmektedir. Duvarlar dışında zeminden gelen nemlenme de iç beden duvarlarında yosunlaşmanın oluşmasına neden olmuş, yapısal onarım veya güçlendirme yapılmadan önce duvarların bitki örtüsünden arındırılması gerekmektedir. Özellikle binanın çevresinde bulunan bakımsızlığa bağlı kuzey cephesindeki odunsu bitkilerle, diğer cephelerde görülen farklı ölçeklerde yüzeyi kaplayan otsu bitkilerin temizliği yapılmalıdır. Bitki köklerindeki asit bileşenleriyle, bitkilerin büyümesi sonucunda duvarda oluşan itme kuvveti duvar yapım sisteminin fiziksel ve kimyasal bileşenlerini bozmaktadır. Ayrıca cephede bağlayıcı özelliğini kaybetmiş sıvaların dökülmesiyle oluşan sıvasız yüzeylerdeki boşalmış derz aralıklarından bitkiler içeriye kadar ulaşarak taşıyıcıya zarar vermektedir. Temizliğin ilk aşamasında yüzeylerde bulunan ot, yosun ve benzeri bitkilere özel kimyasal ilaçlama (herbisit) yapılarak yıkanır, sonra soldurulup yüzeyden söküp atılır. Benzer şekildeki uygulama ağaç oluşumundan temizlenmesi için de geçerlidir. Ağaç gövdesinin, kök bölgesi olabilecek en yakın yerinden kesilerek, öz kısmına yerleştirilen kimyasal ilaç ile kök kurutulur ve duvarın içerisinde yerleştiği alandan çıkartılır. Tüm yüzey temizliği sırasında yapı elemanlarının zarar görmemesine dikkat edilerek uygulama yapılmalı ve kimyasal işlemler tamamlandıktan sonra yüzeyler özenli bir şekilde mekanik olarak temizlenmelidir.

Şekil 6.2: a) Yüzeysel bitkilerden temizleme, b) Ağaç oluşumundan temizleme.

Bitkisel temizliğin tamamlanmasıyla ortaya çıkan tuğla yüzeylerdeki kirlenmiş yüzeylerin arındırılmasında suyla yıkama ve fırçayla temizleme teknikleri kullanılabilir. Fakat suyla yapılan temizleme işlemi sırasında dikkat edilmeli, tuğlanın çok fazla su emmesi engellenmelidir. Aksi takdirde çiçeklenme gibi binaya zarar verecek sonuçlar ortaya çıkabilir. Suyla temizlenmesi dışında kullanılacak olan fırçalama mekanik işleminin ince işçilikle yapılması gerekmektedir. Tuğla yüzeyine zarar verecek metal kıl fırçalar yerine doğal kıllardan oluşan yüzeyde çiziklere neden olmayacak gereçler kullanılmalıdır. Bunların dışında yüzeydeki kir oluşumları temizlenmezse, kimyasal temizlik olarak seyreltik hidroflorik asit çözeltileri tercih edilebilir (Şekil 6.2) [Zakar, 2007].
