## ÖZET

Çalışmanın üçüncü bölümünde, İstanbul ilinde, ağırlıklı olarak, site halinde ve az katlı tek / ikiz konut şeklinde tasarlanmış konut grupları hakkında, gözlem formunda yer alan ekolojik kriterlere göre bilgi toplanılmış ve mevcut durum fotoğraflarla belgelenmiştir.

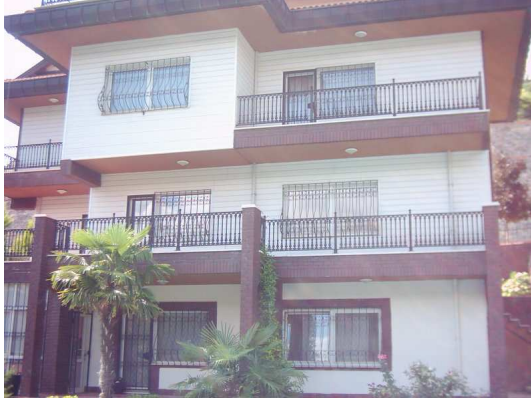
**Malzeme Korunumu :** Yapılar kare formuna yakın planlar üzerine oturtulmuş olup, yapıların taşıyıcıları B.A. iskelet sistemdir. Dış cephede boyalı ahşap kaplama, kırmızı tuğla ve su bazlı plastik tavan boyası kullanılmıştır ( Resim 3.3 ). İç bölme duvarlar, binaların % 50'sinde tuğla, diğerlerinde gaz beton, dış duvarlarda ise izo tuğla malzemeden yapılmıştır. Çatılarda, toprak esaslı alaturka kiremit daha fazla kullanılmış olmakla beraber, beton esaslı kiremitler de kullanılmaktadır ( Resim 3. 4 ). Yaşam alanlarında ithal lamine parke, ıslak hacimlerde ithal seramik ve mermer kullanılmaktadır. Site yönetiminin, belediyelere iletilecek şekilde, atıkların geri kazanılması ( cam, kağıt ve plastik atıkların toplanması ) yönünde uygulamaları bulunmaktadır.

Resim 3.3. Cephede kullanılan ahşap kaplama.

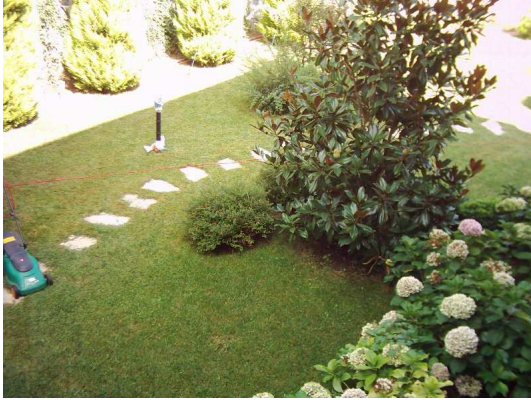
Resim 3. 5. Yürüme yollarında kullanılan yerel kayrak taşı.

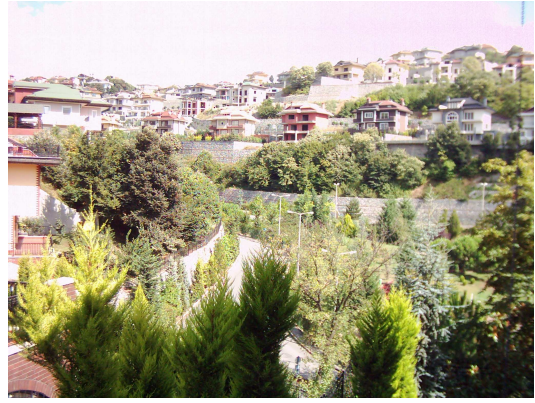
**Su Korunumu :** Drenajlar vasıtasıyla toplanan su arazinin en düşük kotunda depolanmaktadır. Toplanan yağmur suyu arıtmadan geçirilerek kullanıcılara ücret karşılığında satılmaktadır. Yaya yollarında kilitli parke, yürüme yollarında seramik, traverten ve kayrak taşı, araç yollarında asfalt, garaj bölümlerinde çim parke kullanılmıştır ( Resim 3. 5 ). Arazi üzerinde yoğun bir bina yerleşimi yapıldığı görülmektedir ( Resim 3. 6 ). Su korunumu sağlayan tesisat ekipmanı kullanımı, kullanıcı inisiyatifindedir.

Resim 3. 6. Mevcut bitki örtüsünün etkileyen arazi yerleşimi.

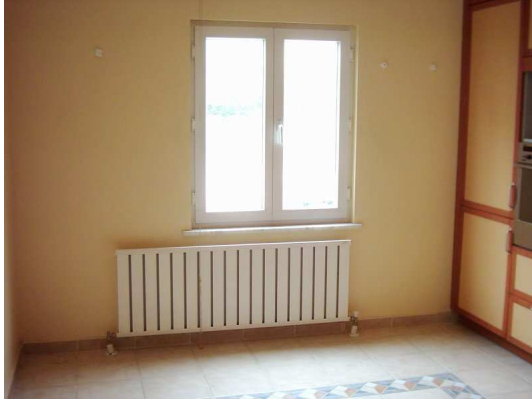
**Enerji Korunumu :** Dış duvar ve konsol döşemelerde dıştan sert köpük ile ısı yalıtımı ( mantolama ) yapılmıştır. Pencereler çift camlı, doğramalar PVC malzemedir ( Resim 3.7 ).

Resim 3.7. Enerji korunumu sağlamayan çift camlı doğrama.

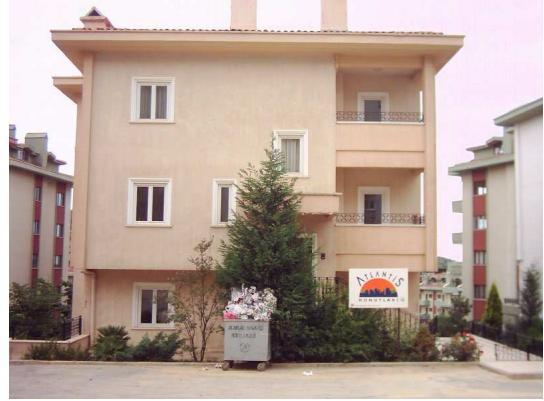
Resim 3.8. Üst kat dubleksinde pencere boşlukları yetersiz.

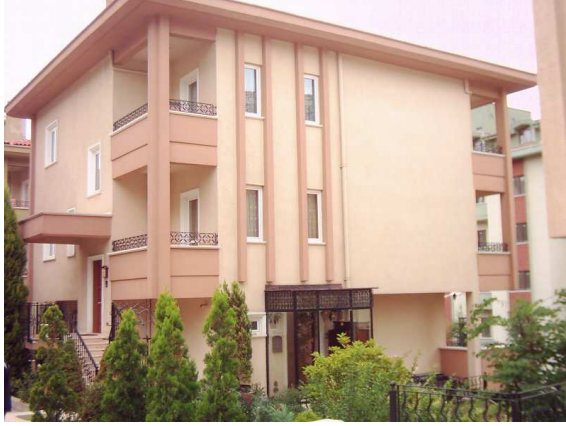
**Malzeme Korunumu :** Yapılar kareye yakın plana sahip olmakla birlikte, taşıyıcıları B.A. iskelet sistemdir. İç bölme ve dış duvarlarda tuğla, çatıda kiremit ve dış cephede silikon esaslı dış cephe boya malzemesi kullanılmaktadır ( Resim 3.9 ). Zemin kaplaması olarak ithal lamine parke ve yerli seramik kullanılmaktadır ( Resim 3.10 ). Site yönetiminin, belediyelere iletilecek şekilde, atıkların geri kazanılması ( cam ve kağıt atıkların toplanması ) yönünde uygulamaları bulunmaktadır.

Resim 3.9. Bakım kolaylığı sağlayan yalın cephe.

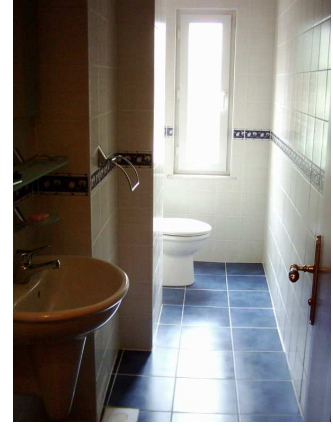
bulunmaktadır. İç duvar yüzeylerinde su bazlı saten, tavanlara su bazlı plastik boya, zeminde ise lamine parke ve seramik malzeme kullanılmıştır ( Resim 3.10 ).

Resim 3.10. Islak hacimlerde kullanılan yerel malzemeler.

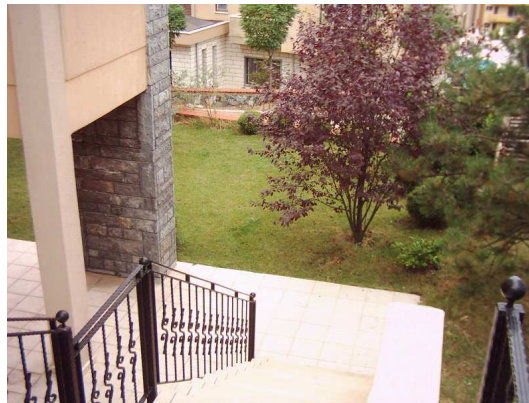
**Su Korunumu :** Yağmur suyu değerlendirilmemektedir. Bahçe düzenlemeleri kullanıcı isteğine göre yapılmakta ve yürüme – araç yolları dışında her yer özel çim ile kaplanmaktadır ( Resim 3.11 ). Bahçe yürüme yollarında traverten, kayrak taşı ve seramik, yaya yollarında kırmızı tuğla ve araç yollarında asfalt kaplama kullanılmıştır ( Resim 3.12 ). Kullanılan şebeke suyu ve katı atıklar doğrudan kanalizasyona gönderilmektedir. Su korunumu sağlayan tesisat ekipmanı kullanımı yoktur.

Resim 3.11. Su tüketimini arttıran özel çim.

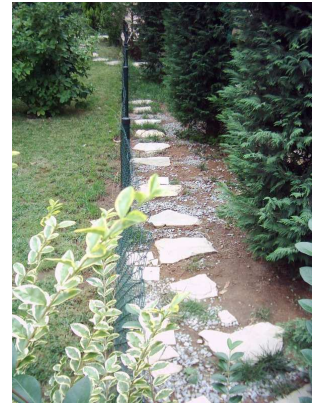
Resim 3.12. Yürüme yolunda kullanılan yerel kayrak taşları.

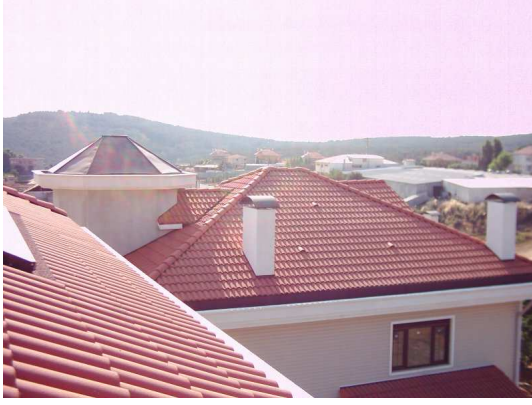
Resim 3.16. Çatılarda kullanılan uzun ömürlü kiremit ( beton esaslı ).

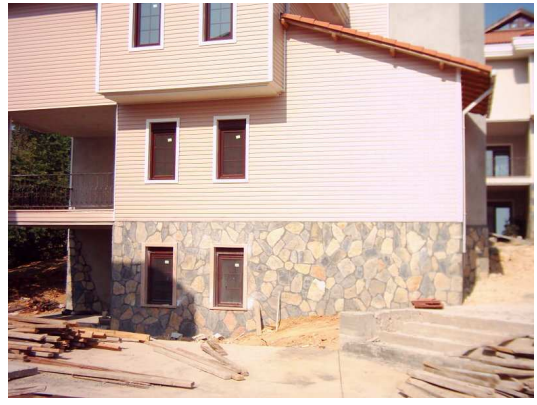
Resim 3.17. Cephede kullanılan uzun ömürlü ithal PVC kaplama.

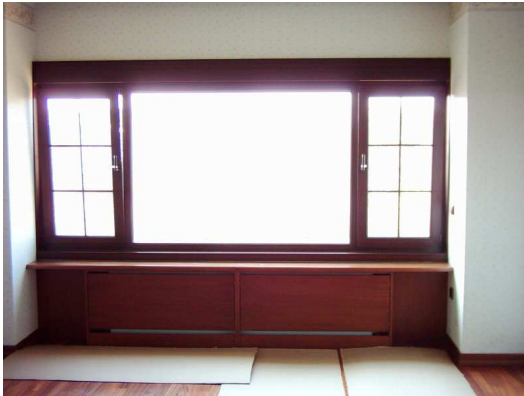
Havalandırma için tüm mekanlarda ( banyolar aspiratör ile havalandırılmakta ) yeterli büyüklükte, açılabilen pencere boşlukları bulunmaktadır. Isıtma, doğalgazla çalışan radyatörlü bireysel kombi sistem ile sağlanmaktadır. Radyatörlerin önleri menfezli ahşap malzeme ile kapatılmıştır ( Resim 3.18 ). Yapılarda bulunan şömine ve davlumbaz üniteleri için ayrı havalandırma bacaları bulunmaktadır. İç duvar yüzeylerinde duvar kağıdı ( yapıştırıcıyla uygulanmakta ), tavanlarda su bazlı plastik boya, zeminde ise hazır cilalı lamine parke ve seramik malzeme kullanılmıştır.

Resim 3.18. İnsan sağlığı açısından olumsuz olan radyatör önü kapamaları.

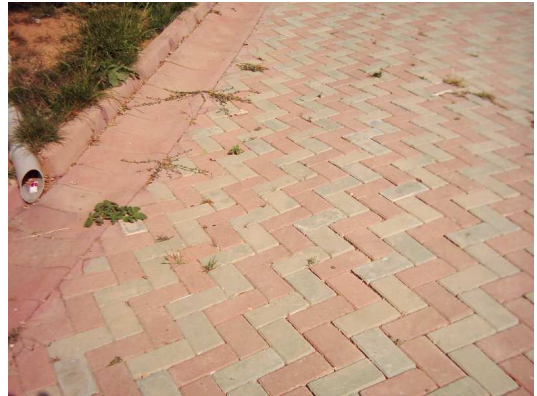
**Su Korunumu :** Yağmur suyu değerlendirilmemektedir. Bahçe düzenlemeleri kullanıcı isteğine göre yapılmakta, yürüme ve araç yolları dışında her yer çim ile kaplanmaktadır. Bahçe yürüme - yaya yollarında traverten, kayrak taşı ve seramik, araç yollarında beton parke kaplama kullanılmıştır ( Resim 3.19 ). Kullanılan şebeke suyu ve katı atıklar doğrudan kanalizasyona gönderilmektedir. Su korunumu sağlayan tesisat ekipmanı kullanımı bulunmamaktadır.

Resim 3.19. Araç yollarında kullanılan beton parke taşları.

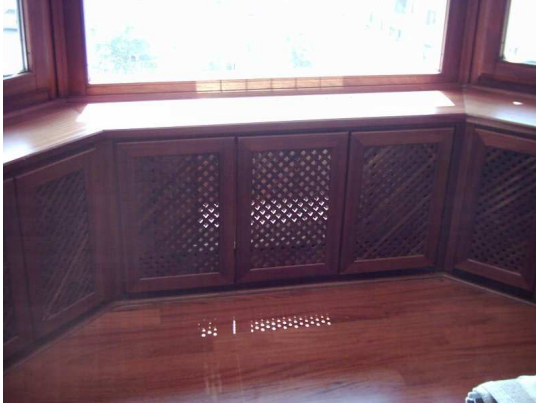
Resim 3.20. İnsan sağlığı açısından olumsuz olan radyatör önü kapamaları.

Havalandırma için tüm mekanlarda ( banyolarda havalandırma aspiratör ile sağlanmakta ) havalandırma yapılabilecek büyüklükte, açılabilen pencere boşlukları bulunmaktadır. Isıtma, doğalgazla çalışan radyatörlü merkezi sistem ile sağlanmaktadır. Radyatörlerin önleri menfezli ahşap malzeme ile kapatılmıştır ( Resim 4.21 ). Yapılarda bulunan şömine ve davlumbaz üniteleri için ayrı havalandırma bacaları bulunmaktadır. İç duvar yüzeylerinde su bazlı saten, tavanlarda su bazlı plastik boya, zeminde ise hazır cilalı lamine parke ve seramik malzeme kullanılmıştır.

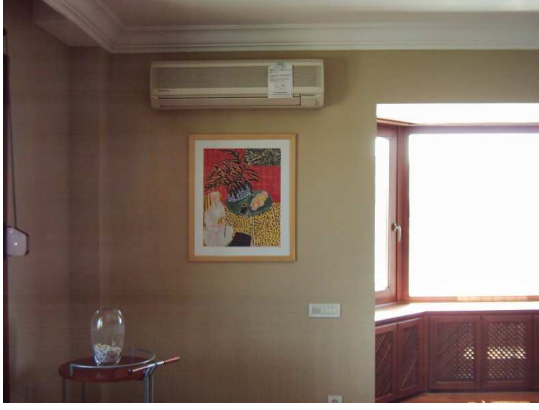
**İç Hava Kalitesi ve Konfor Koşulları :** Yapı içerisinde, kışın yeterli ısısal konfor sağlanmakta, yazın klima kullanılmaktadır ( Resim 3.22 ). Klima dış ünitesi balkonda gizlenmiştir ( Resim 3.23 ). İç mekan ve dış ortamda rahatsız edici hissedilebilir bir nem etkisi ve gürültü problemi bulunmamaktadır. Binaların birbirlerine yakın oluşu, görsel konforu etkilemektedir.

Resim 3.22. İç ortamda kullanılan klima.

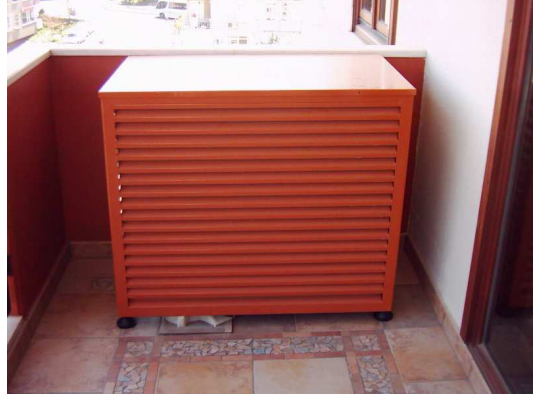
Resim 3.23. Görsel konfor açısından olumlu klima dış ünitesi.

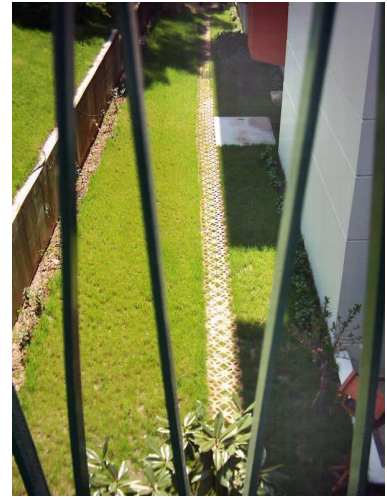
**Su Korunumu :** Yağmur suyu değerlendirilmemektedir. Bahçe düzenlemeleri peyzaj mimarı doğrultusunda yapılmakta, yürüme ve araç yolları dışında her yer çim ile kaplanmaktadır ( Resim 3.24 ). Bahçe yürüme - yaya yollarında seramik, ve çim parke, araç yollarında beton parke kaplama kullanılmıştır ( Resim 3.25 ). Kullanılan şebeke suyu ve katı atıklar doğrudan kanalizasyona gönderilmektedir. Su korunumu sağlayan tesisat ekipmanı kullanımı yoktur.

Resim 3.25. Yer altı su korunumu bakımından olumlu çim parke taşları.

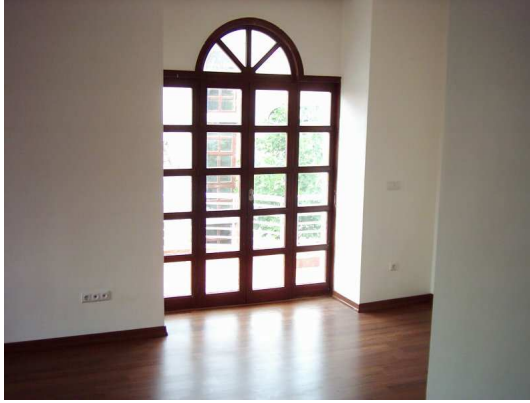
Resim 3.26. Salon zemininde kullanılan lamine parke.

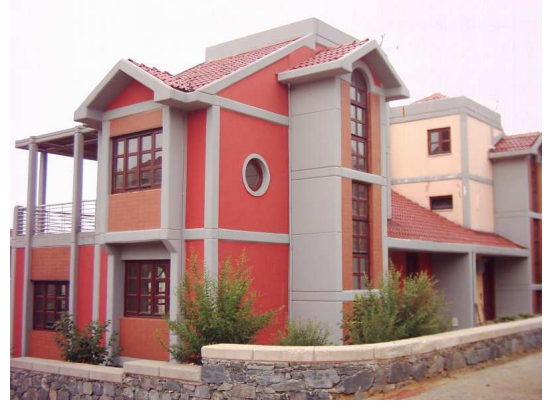
**Malzeme Korunumu :** Yapılar dikdörtgen plan üzerine oturtulmuş olup, taşıyıcıları B.A. iskelet sistemdir. Cephede görsel etki yaratmak için çıkıntılar yapılmıştır ( Resim 3.27 ). İç bölme ve dış duvarlarda gaz beton, çatıda kiremit kullanılmaktadır. Dış cephede seramik ve akrilik esaslı dış cephe boyası birlikte kullanılmıştır. Zemin kaplaması olarak ithal lamine parke ve seramik kullanılmaktadır.

Resim 3.27. Cephede estetik amaçlı renk uygulaması.

Yapılar, planları açısından yapı malzemesi korunumu sağlamaktadır. Ancak toplam kat alanları, ülkemiz için yeterli görülen sosyal konut büyüklüğüyle karşılaştırıldığında, yüksek değere sahiptir ve fazladan yapı malzemesi kullanımını gerektirmektedir. Taşıyıcı sistem bileşenleri yerel yapı malzemeleridir ve uygulanması açısından gelişmiş tekniklere sahip olduğu için uzun ömürlü ve dayanıklıdır. Yapılarda kullanılan yapı malzemeleri ( gaz beton ve kiremit ) geri dönüşüme uğrayabilen ürünler olması açısından olumludur. İç mekanlarda kullanılan ithal yapı malzemelerinden lamine parke ve seramik, taşıma enerjisi gerektirdiği için olumsuzdur. Bina cephelerinin girinti – çıkıntıları bakım – onarım yapılmasını zorlaştırmaktadır.

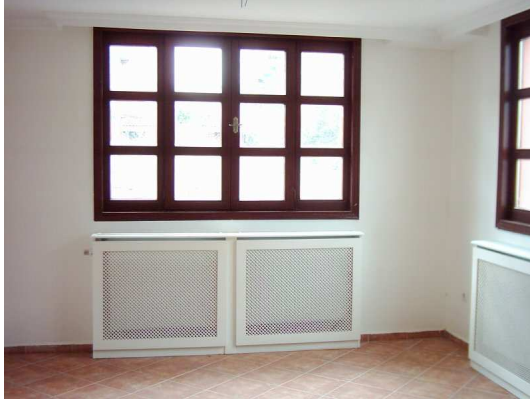
Resim 3.28. Uçucu organik bileşik yayılımını arttıran radyatör önü kapamaları.

İç hacimlerde istenilen sıcaklık konfor koşulları ( ısı yalıtımı göz önüne alındığında ) sağlanabilmektedir. İnsan sağlığı ve ortamdaki hissedilebilir havanın daha kolay ısıtılması açısından, radyatörlerin tercih edilmiş olması diğer alternatiflere göre enerji etkin ve sağlıklı bir çözümdür, ancak doğal kaynak tüketimi ( doğalgaz ) bakımından olumsuzdur. Akustik ve görsel konfor koşulları uygundur. İç hava kalitesi bakımından, uçucu organik bileşik ve gaz yayan yanmalı ünitelerin ( davlumbaz, şömine ), havalandırma bacalarının doğrudan dışarıya aktarılması ve iç yüzeylerde su bazlı boya kullanılması olumlu, radyatör önlerinin cilalı ahşap malzeme ile kapatılması olumsuzdur. Zemin kaplaması olarak kullanılan hazır cilalı lamine parke, ilk uygulamada diğer masif alternatiflerine göre ( ilk döşeme esnasında yapı içerisinde solvent bazlı verniğin uygulanmaması ) daha uygundur.

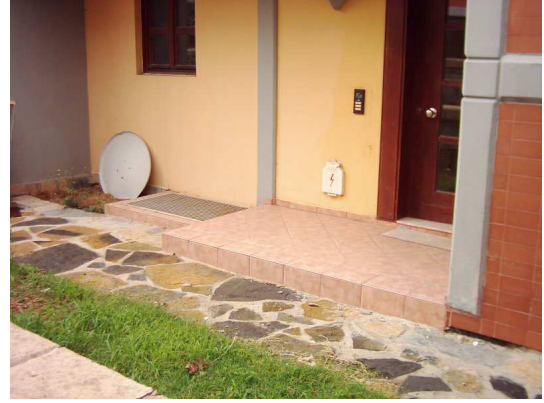
taş, seramik ve kayrak taşı, araç yollarında doğal taş kaplama kullanılmıştır ( Resim 3.29 ). Kullanılan şebeke suyu ve katı atıklar arıtmadan geçirilerek fosseptiğe verilmektedir. Bahçe sulama için kuyu suyu kullanılmaktadır. Su korunumu sağlayan 3 – 5 lt. seçenekli rezervuar sistemi kullananlar bulunmaktadır.

Resim 3.29. Bahçe düzenlemesinde kullanılan yerel kayrak taşı ve seramik.

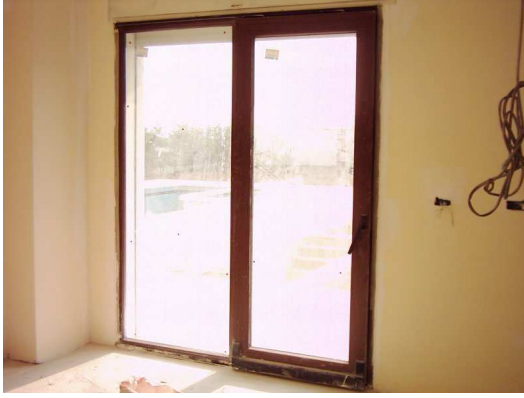
**Enerji Korunumu** : Isı yalıtımı için, dış duvarlarda ( mantolama ) ve çatıda dıştan sert köpük uygulaması yapılmıştır. Pencerelem çift camlı, doğramalar ahşap görünümlü PVC malzemedir ( Resim 3.30 ).

Resim 3.30. Taşıma enerjisi gerektiren ithal doğrama.

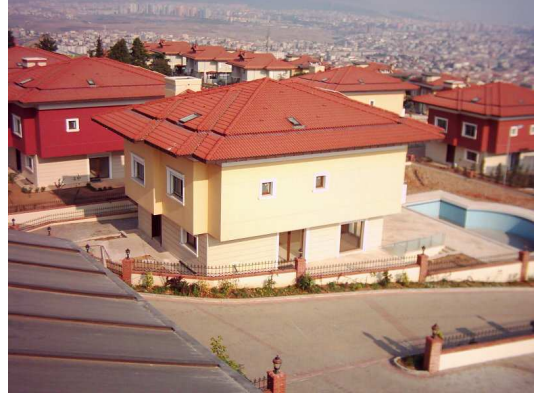
Kış bahçesi, trombe duvarı ve termal baca bulunmamaktadır. Çatı katlarında açılabilen çatı pencereleri bulunmaktadır ( Resim 3.31 ). Genel yaşam mekanlarının bulunduğu cepheler manzaraya ( güney ) göre yönelmiş ve geniş pencere boşlukları bırakılmış olup ( Resim 3.32 ), bu mekanlarda zemin kaplaması olarak ( üst kat yatak odaları ve salonlar ) masif parke kullanılmıştır. Çevre bitkilerin yerleşimlerinde herhangi bir doğal ısıtma - soğutma etkisi düşünülmemektedir. Yapıların güney cephelerinde, doğal aydınlatma için yeterli pencere boşluğu bulunmaktadır.

Resim 3.31. Doğal havalandırma sağlayan çatı penceresi.

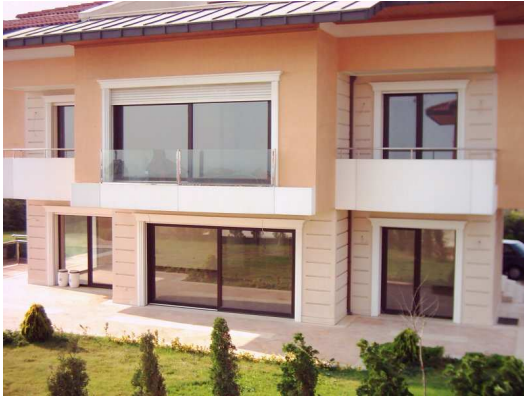
Resim 3.32. Güneşten faydalanma sağlayan cephe pencere boşlukları.

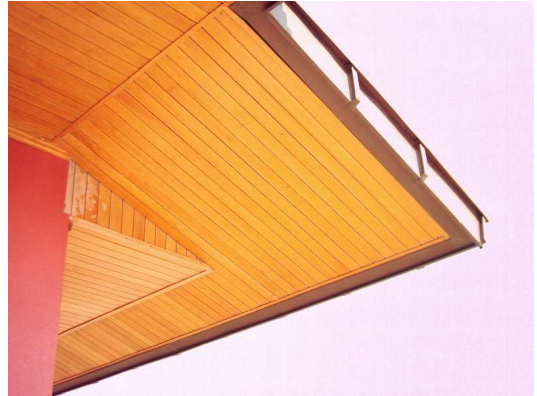
**Malzeme Korunumu :** Yapılar kare plan üzerine oturtulmuş olup, taşıyıcıları B.A. iskelet sistemdir. 1. kattaki konsollarla cephe yalınlıktan uzaklaşmaktadır. İç bölme ve dış duvarlarda gaz beton, çatıda beton esaslı kiremit ve bakır, saçak altlarında cilalı ahşap malzeme kullanılmaktadır ( Resim 3.33 ). Dış cephede akrilik esaslı dış cephe boyası ve alüminyum panjurlar kullanılmıştır. Zemin kaplaması olarak ithal lamine parke ve seramik kullanılmaktadır.

Resim 3.33. Dayanım bakımından olumsuz çatı altı saçak kaplaması.

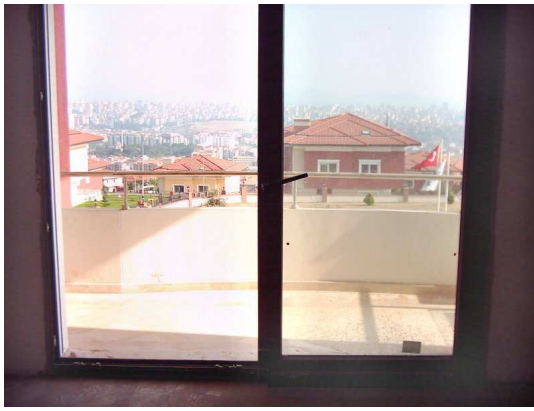
bahçe düzenlemesi yapılmaktadır. Yapıların yerleşimleri birbirlerini engellemeyecek şekilde ( arazi eğimi kullanılarak ) düzenlenmiştir ( Resim 3.34 ).

Resim 3.34. Görüş açıları engellemeyen yerleşim.

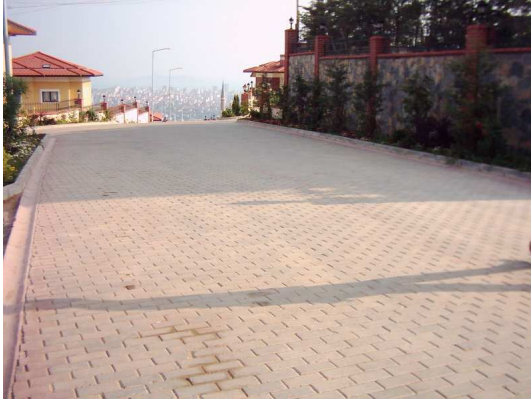
Resim 3.38. Araç yolunda kullanılan yerel yapı malzemesi.

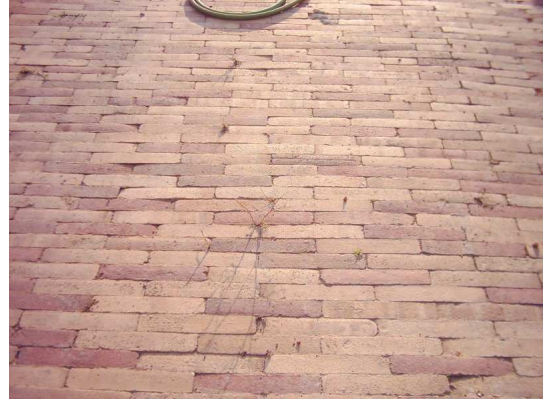
Resim 3.39. Geri dönüştürülebilmesi bakımından olumlu kırmızı tuğla.

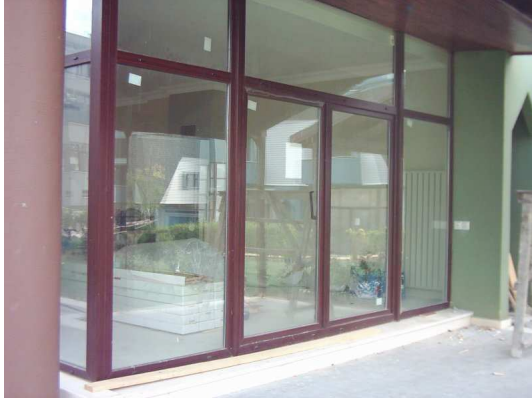
**Enerji Korunumu** : Isı yalıtımı için, konsollarda yalıtım bulunmamakla beraber, dış duvarlarda arası ısı yalıtımlı sandviç sistem ve çatıda dıştan sert köpük uygulaması yapılmıştır. Pencere çift camlı, doğramalar ahşap görünümlü PVC malzemedir ( Resim 3.40 ).

Resim 3.40. Is korunumu sağlayan ithal doğrama.

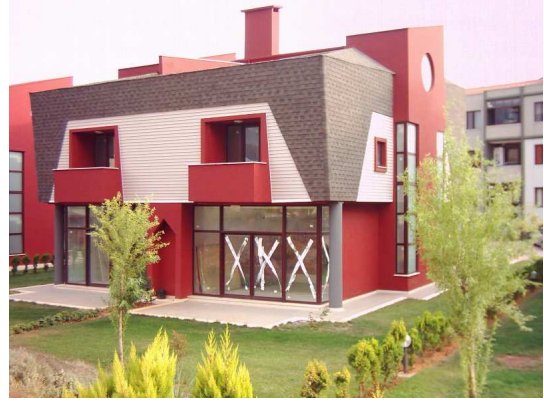
Resim 3.41. Cephede yetersiz pencere boşlukları.

**Malzeme Korunumu :** Yapılar kare plan üzerine oturtulmuş olup, taşıyıcıları B.A. iskelet sistemdir. İç bölme ve dış duvarlarda tuğla, çatılarda ithal *shingle*, dış cephede ithal *shingle*, ahşap kaplama ve dış cephe boyası birlikte kullanılmıştır ( Resim 3.41 ). İç mekanlarda zemin kaplaması olarak, ithal lamine parke ve ıslak hacimlerde seramik kullanılmıştır.

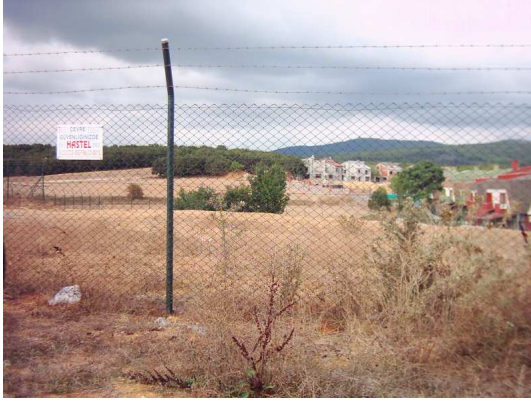
Resim 3.43. Görsel ve akustik konfor sağlayan site çevresi.

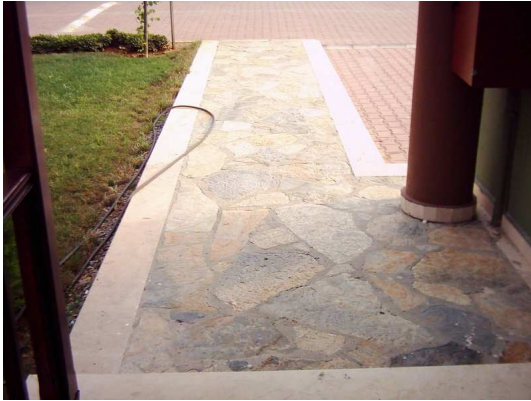
**Su Korunumu :** Yağmur suyu değerlendirilmemektedir. Bahçe düzenlemeleri kullanıcı isteğine göre yapılmakta, yürüme ve araç yolları dışında her yer çim ile kaplanmaktadır ( Resim 3.42 ). Yaya ve yürüme yollarında mermer, seramik ve kayrak taşı, araç yollarında kilitli parke kullanılmıştır ( Resim 3.45, 3.46 ). Araç yolları site içerisinde geniş yer kaplamaktadır. Kullanma ve bahçe sulama için kuyu suyu arıtılarak kullanılmaktadır. Birkaç kullanıcı klozetlerinde 3 – 5 lt. seçeneği bulunan rezervuar kullanmaktadır.

Resim 3.45. Bina girişinde yerel kayrak taşı ve mermer.

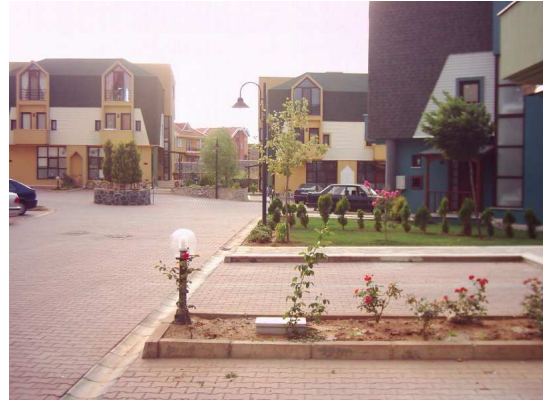
Resim 3.46. Arazinin geniş bir bölümünü kaplayan araç yolları.

Yağmur suyu korunumu yoktur. Yer altı su seviyesinin korunumu açısından yaya ve yürüme yolları olumlu, araç yolları olumsuzdur. Kuyu suyunun değerlendirilmesi ( kullanma suyu ve bahçe sulama ) su korunumu sağlamaktadır. Kullanma suyunun az tüketilmesine yönelik uygulamalar bulunması, su tüketimi bakımından olumludur. Bahçe bitki örtüsü ( çim ) su kullanımını arttırmaktadır.

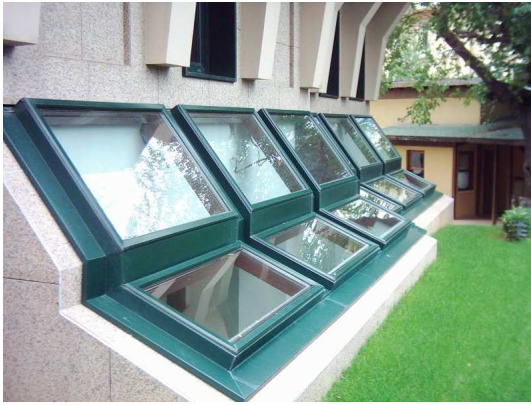
Projede, binaların 1. bodrum katlarında kış bahçesi olduğu belirtilmektedir ( Resim 3.47 ). Trombe duvarı ve termal baca bulunmamaktadır. Genel yaşam mekanlarının bulunduğu cepheler, geniş pencere boşluklarına sahip olup, B bloklarda havuza, A bloklarda denize ( güney ) göre yönlendirilmiştir. Zemin kaplaması olarak salonlarda lamine parke, yatak odalarında ithal hijyenik halı kullanılmaktadır. Çevre bitkilerin yerleşimlerinde herhangi bir doğal ısıtma - soğutma etkisi düşünülmemiştir. Banyolar haricinde tüm mekanlarda aydınlatma amaçlı yeterli pencere boşluğu bulunmaktadır ( Resim 3.48 ). Binanın merdiven ve sahanlık ile daire içi koridorlarında fotoselli aydınlatma kullanılmıştır.

Resim 3.47. Fonksiyonel olmayan kış bahçesi.

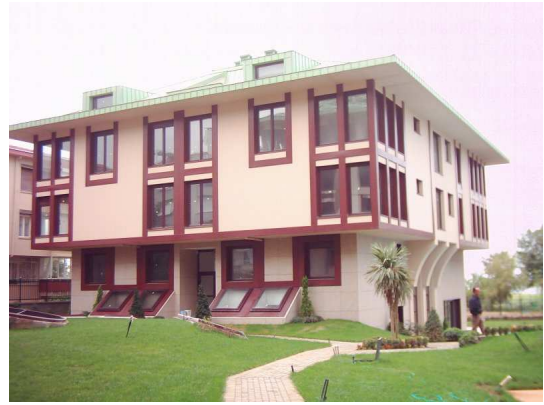
Resim 3.48. Yeterli aydınlatma ve havalandırma sağlayan A blokta cephe görünümü.

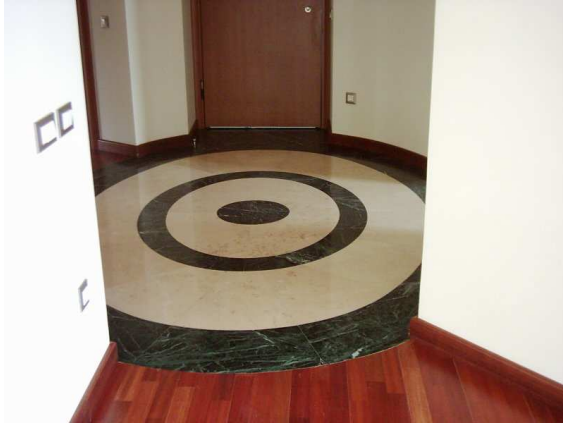
Resim 3.49. B bloklarda kullanılan ithal zemin kaplamaları.

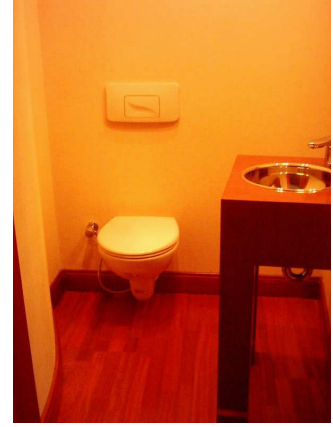
**Malzeme Korunumu :** B bloklar, cephe ve plan olarak karmaşık bir geometriye sahip olmakla birlikte, A bloklar kare planlıdır. Bütün blokların dış cephesinde ithal alüminyum ve granit ile dış cephe boyası birlikte kullanılmıştır. Alt katlar B.A. taşıyıcı iskelet, çatı katları çelik konstrüksiyon sistemdir. İç bölme ve dış duvarlarda tuğla, çatılarda üstte arası sert köpük malzemeli sac, içeride cilasız kavak kontra kullanılmıştır. Salonda ithal lamine parke ile yatak odalarında ithal hijyenik halı, giriş ve mutfakta ithal granit ve mermer kullanılmaktadır ( Resim 3.49 ). Islak hacimlerde ithal seramik, misafir tuvaletinde duvar kaplaması olarak ithal kağıt kaplama kullanılmıştır ( Resim 3.50 ).

Resim 3.50. Misafir tuvaletinde, geri dönüşümü yüksek tekstil ürünü.

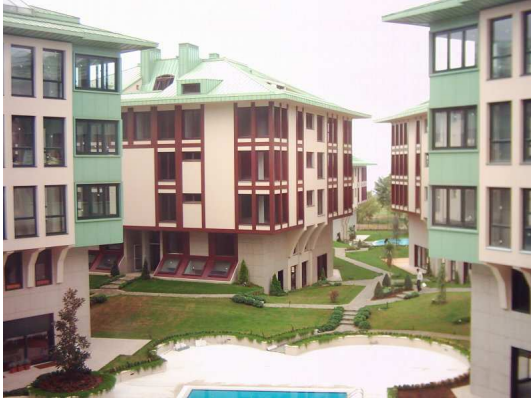
**İç Hava Kalitesi ve Konfor Koşulları :** Yazın serinleme amaçlı klima ihtiyacı özellikle B bloklarda duyulmaktadır. Temel perde betonlarında sert köpük uygulaması, bodrum katlarda nem etkisini ortadan kaldırmaktadır. B bloklarda trafik etkisi hissedilmektedir ve blokların yönlenmeleri açısından birbirlerine bakma durumları söz konusudur ( Resim 3.51 ). Görsel açıdan etkili bir bahçe düzenlemesi bulunmaktadır.

Resim 3.51. Görsel açıdan olumsuz olan B bloklar.

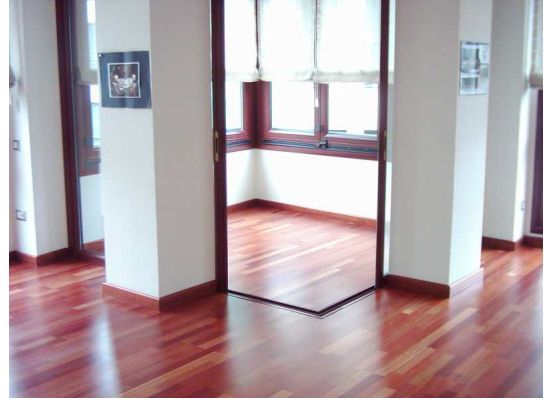
Resim 3.52. Sabah saatlerinde B blok salonunda doğal aydınlatma.

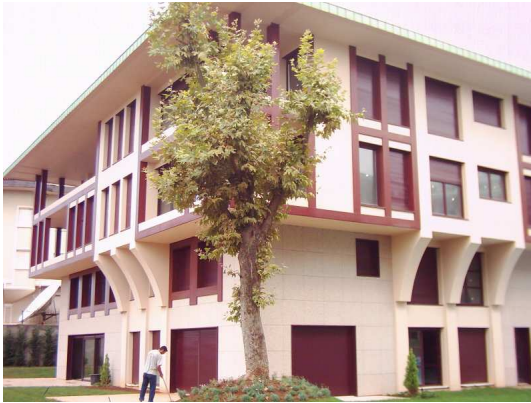
**Su Korunumu :** Drenajlar vasıtasıyla toplanan suyun ( yer altı ve yağmur suları ) bir kısmı tekrar bahçe sulama için kullanılmaktadır. Mevcut ağaçların korunduğu görülmektedir ( Resim 3. 53 ). Çevre sınırlarında leydendi ağaçları dikilmiş olup, arsanın % 80'i yeşil alan ( çoğunlukla çim ) kaplıdır. Yaya – yürüme, araç giriş bölümü ve kapalı otoparkta beton parke ve havuz kenarlarında mermer kaplama, bahçe dublekslerinin teraslarında seramik kaplama kullanılmıştır ( Resim 3. 54 ). Birkaç kullanıcı klozetlerinde 3 – 5 lt. seçeneği bulunan rezervuar sistemi kullanmaktadır.

Resim 3.53. Korunan ağaç.

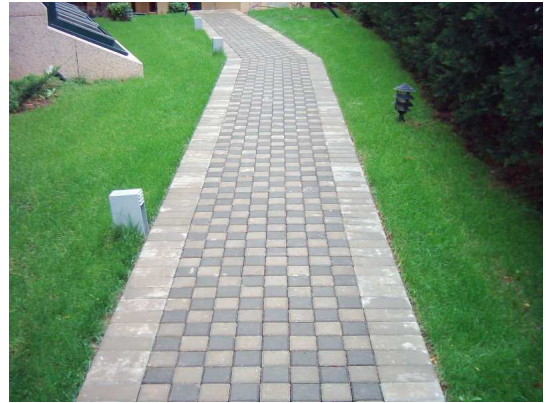
Resim 3.54. Yürüme yolunda kullanılan yerel beton parke.

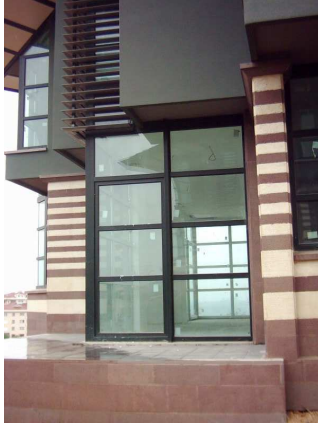
**Enerji Korunumu :** Dış duvarlar ve konsollarda sert köpük ( mantolama ), çatıda dışardan taş yünü ile ısı yalıtımı yapılmıştır. Pencereleer çift camlı, doğramalar ithal PVC malzemedir ( Resim 3.55 ).

Resim 3.55. Pencerelerde kullanılan ithal PVC doğrama.

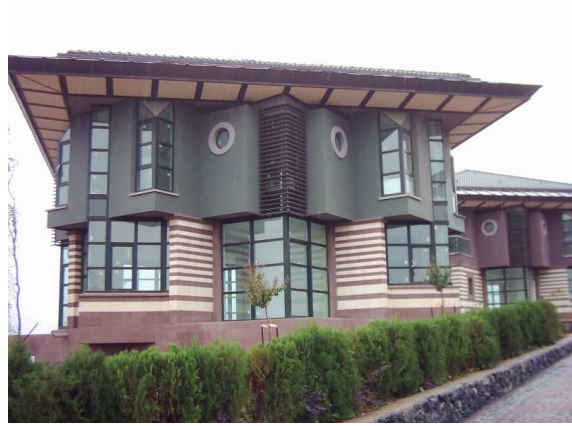
Resim 3.56. Yeterli doğal aydınlatma alan bina cepheleri.

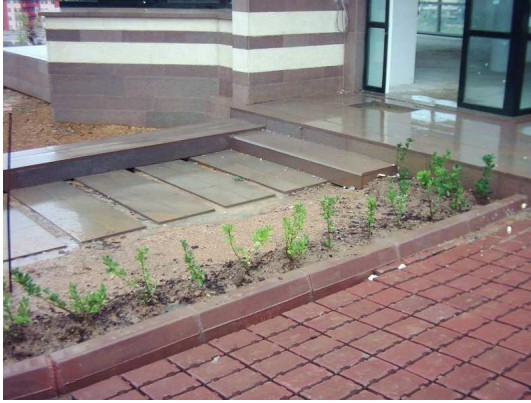
Resim 3.57. Çevre düzenlemede kullanılan hazır beton plak ve kilitli parke.

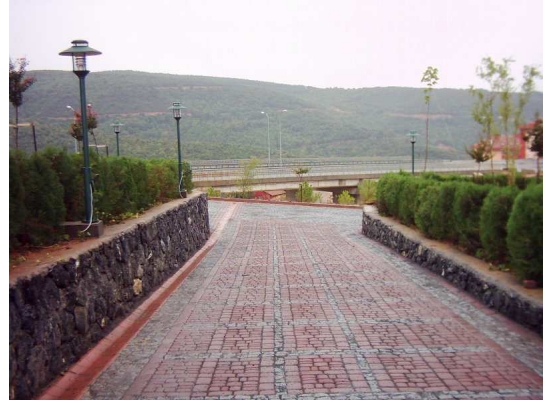
Resim 3.58. Araç yollarında kullanılan yerel doğal taş.

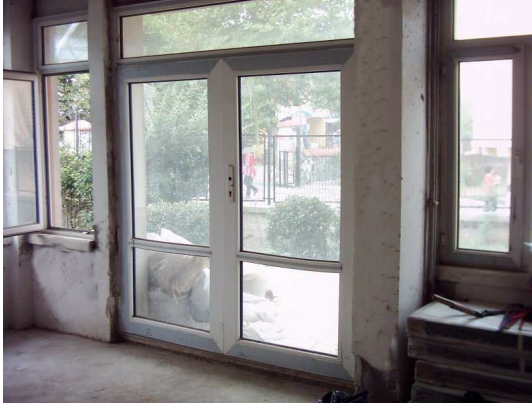
**Enerji Korunumu :** Kullanıcılar tarafından dış duvarlar ve konsollarda sert köpük ( mantolama ) ile ısı yalıtımı yapılmıştır. Pencereler çift camlı, doğramalar PVC malzemedir ( Resim 3.59 ).

Resim 3.59. Pencerelelerde kullanılan yerli PVC doğrama.

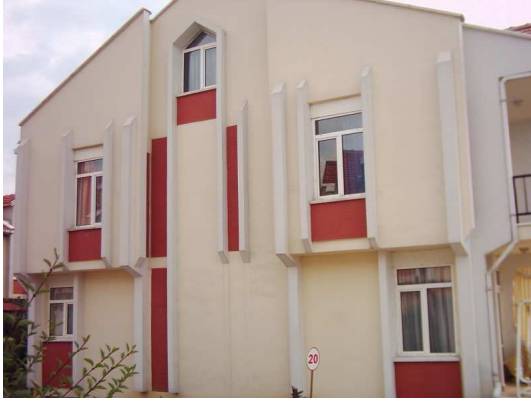
Resim 3.61. Cephelerde kullanılan yerel kırmızı tuğla ve silikon esaslı boya.

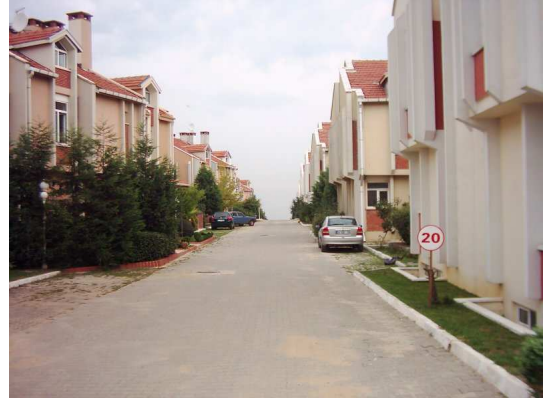
Resim 3.62. Araç yolları ve park yerlerinde kullanılan yerel kilitli parke ve beton çim parke.

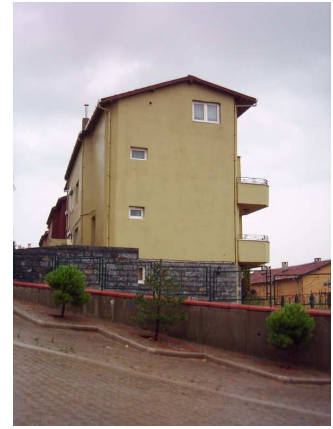
Resim 3.64. Malzeme korunumu sağlayan yalın cephe çözümü.

**Malzeme Korunumu :** Yapılar, dikdörtgen forma yakın planlar üzerine oturtulmuş ve yalın bir cephe anlayışına sahip olup, taşıyıcıları B.A. sistemdir ( Resim 3.64 ). İç bölme ve dış duvarlarda tuğla, çatıda kiremit kullanılmıştır. Dış cephede silikon esaslı dış cephe boyası ( kullanım % 90 civarında ) veya PVC kaplama ( kullanım % 10 civarında ) kullanılmıştır ( Resim 3.65 ). İç mekanlarda zemin kaplaması olarak ithal lamine parke ve seramik ( kullanıcılara göre değişkenlik göstermekte ) kullanılmaktadır. Site yönetiminin, belediyelere iletilecek

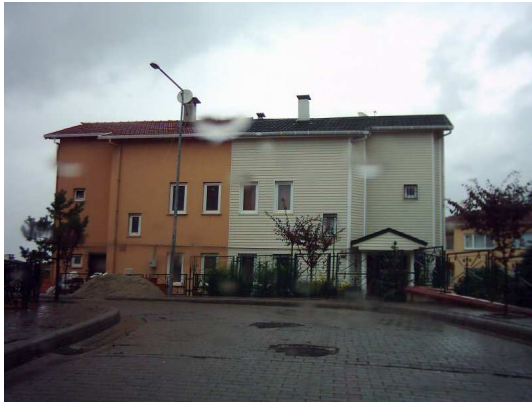
Resim 3.65. Bazı kullanıcıların tercih ettiği PVC cephe kaplaması.

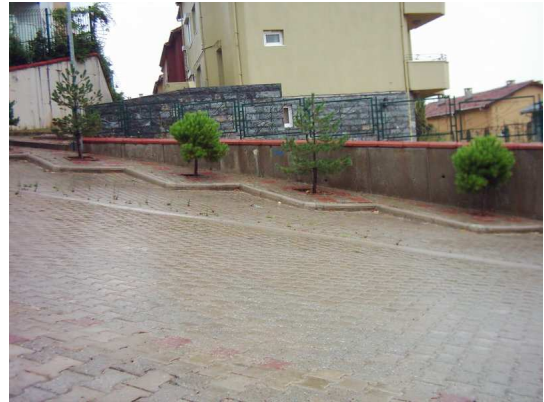
**Su Korunumu :** Yağmur suyu değerlendirilmemektedir. Kullanıcılar bahçe düzenlemelerinde, yürüme yolları dışında her yerde çim tercih etmektedirler. Yürüme yollarında traverten ile mermer, araç ve yaya yollarında kilitli parke taşı kullanılmıştır ( Resim 3.66 ). Kullanılan şebeke suyu ve katı atıklar doğrudan kanalizasyona gönderilmektedir. Su korunumu sağlayan tesisat ekipmanı kullanımı çok düşük düzeydedir.

Resim 3.66. Arazi üzerinde yoğun yaya, araç yolları ve bina yerleşimleri.

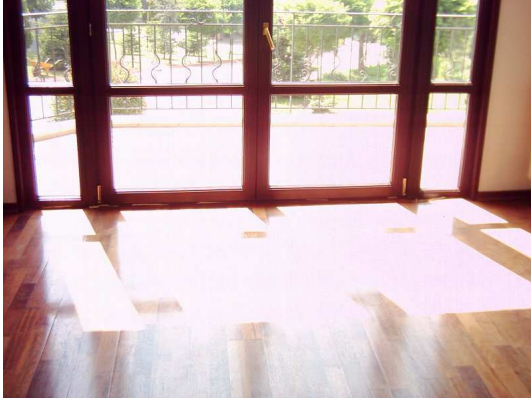
**Enerji Korunumu** : Isı yalıtımı için, dış duvarlarda ( mantolama ) ve çatıda dıştan sert köpük uygulaması yapılmıştır. Pencereler çift camlı, doğramalar ahşap görünümlü PVC malzemedir ( Resim 3.67 ).

Resim 3.67. Pencerelelerde kullanılan ithal PVC malzeme.

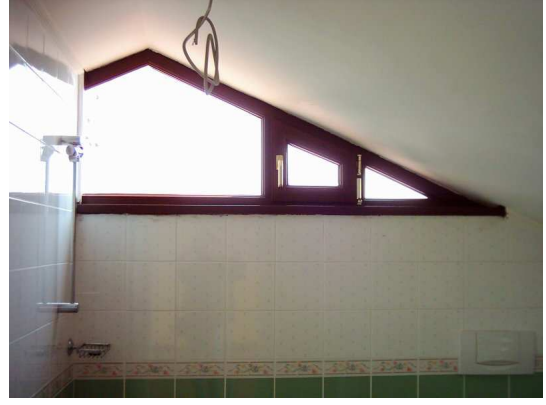
Resim 3.68. Elektrik enerjisi korunumu sağlayan, çatı kat banyo penceresi.

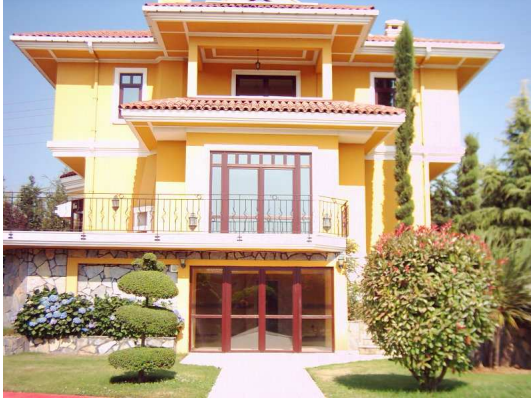
Resim 3.69. Cephede kullanılan yerli kayrak taşı ve dış cephe boyası.

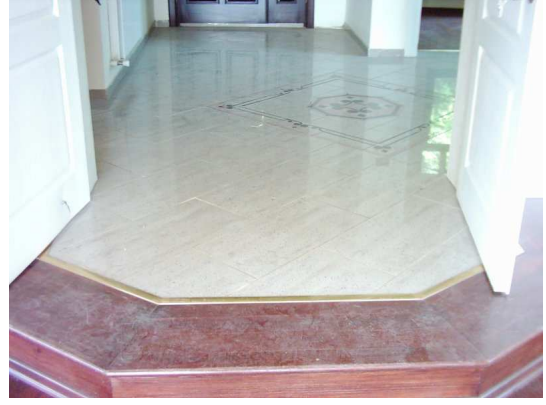
Resim 3.70. Girişte kullanılan ithal seramik.

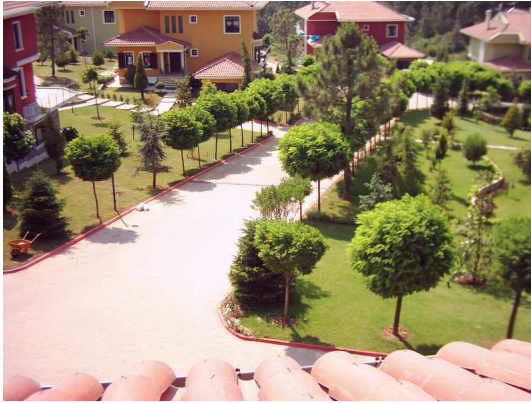
Resim 3.71. Su kullanımını arttıran çim.

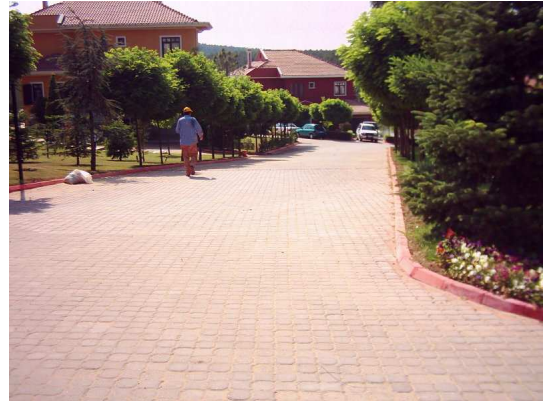
Resim 3.72. Araç yollarında kullanılan beton parke taşları.

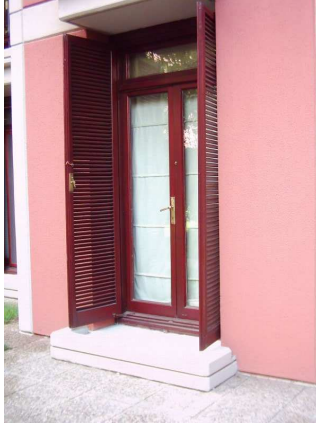
**Enerji Korunumu :** Çatı katında içeriden cam yünü uygulaması yapılmış olup, dış duvar ve konsollarda ısı yalıtımı yapılmamıştır. Pencereleer çift camlı, doğramalar ithal ahşap malzemedir ( Resim 3.73 ).

Resim 3.73. Enerji korunumu sağlayan ahşap doğramalar.

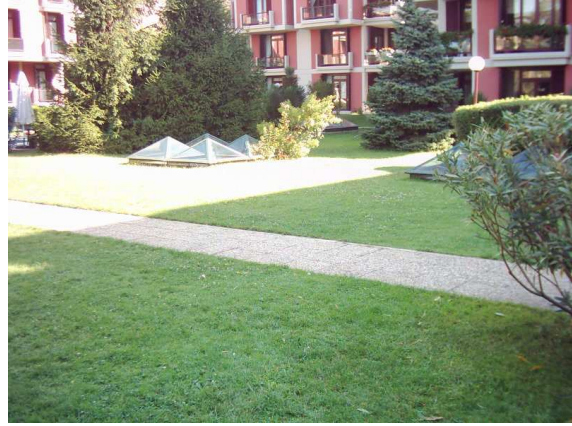
Resim 3.74. Kapalı otoparkta doğal aydınlatma kullanımı.

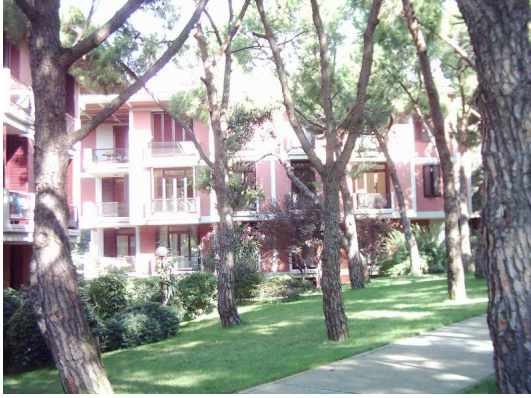
**İç Hava Kalitesi ve Konfor Koşulları :** Yapı içerisinde, ısı yalıtımı dikkate alındığında yeterli ısısal konfor sağlanmaktadır. Klima kullanılmamaktadır. İç ve dış ortamlarda rahatsız edici hissedilebilir bir nem etkisi bulunmamaktadır. Etrafın caddelerle çevrili olması, yoğun trafikle beraber konut grubu içerisinde araç gürültüsünün hissedilmesine neden olmaktadır. Çevre duvarlar boyunca görsel ve akustik konfor amaçlı, selvi ağaçları dikilmiştir. Binaların çoğunun görüş açıları, birbirlerini engellenmeyecek şekilde düzenleme yapılmıştır. Zengin bir peyzaj çalışması bulunmaktadır ( Resim 3.75 ).

Resim 3.75. Korunan ağaçlar.

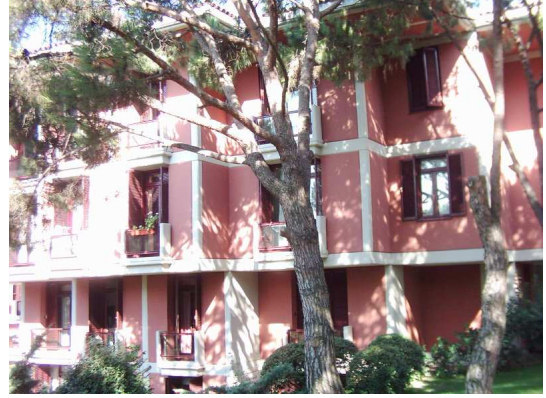
Banyolar ( aspiratörle havalandırma yapılmakta ) haricinde tüm mekanlarda havalandırma için yeterli, açılabilen pencereler bulunmaktadır ( Resim 3.76 ). Isıtma, doğalgazla çalışan merkezi ( radyatör ) sistem ile sağlanmaktadır. Yapılarda bulunan

Resim 3.76. Yeterli doğal aydınlatma yapılabilen dış cephe.

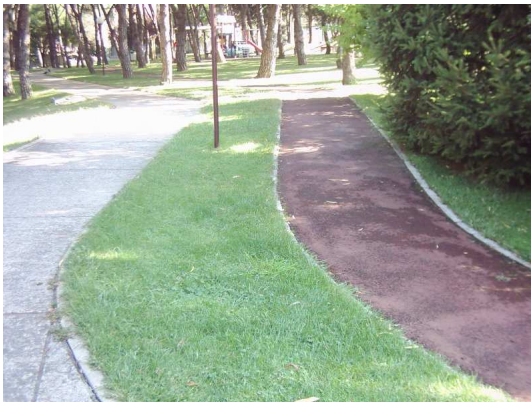
**Su Korunumu :** Yağmur suyu değerlendirilmemektedir. Bina yerleşimleri arazinin kenarlarında yapılmış olup, mevcut ağaçlar korunmuştur. Bahçe düzenlemesinde yaya, yürüme yolları ve koşu parkuru dışında her yer çim ile kaplanmıştır ( Resim 3.77 ). Yaya ve yürüme yollarında beton yer çinisi, koşu parkurunda kauçuk esaslı zemin kaplaması ve kapalı otoparkta asfalt ile beton kullanılmıştır ( Resim 3.78 ). Kullanılan şebeke suyu ve katı atıklar doğrudan kanalizasyona gönderilmektedir. Su korunumu sağlayan tesisat ekipmanı kullanımı yoktur.

Resim 3.77. Koşu parkurunda zemininde kullanılan kauçuk zemin kaplaması.

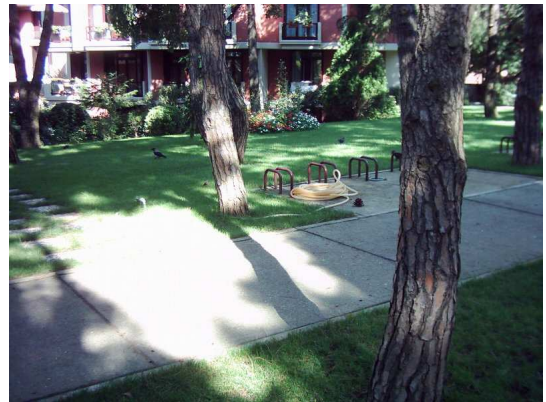
Resim 3.78. Su tüketimini arttıran özel çim.

Yağmur suyu korunumu yoktur. Yer altı su seviyesinin korunumu açısından yaya, yürüme ve araç yolları olumludur. Kullanma suyunun az tüketilmesine yönelik uygulamalar bulunmaması, su tüketimi bakımından olumsuzdur. Bahçe bitki örtüsü ( çim ) su kullanımını arttırmaktadır.

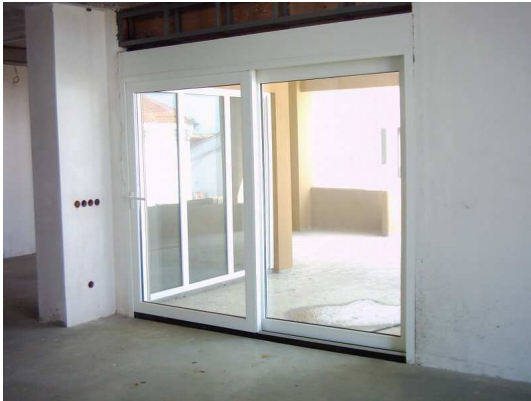
**Enerji Korunumu** : B.A. yapıların çatısında dışardan beyaz köpük, dış duvarlarında sert köpük ( mantolama ), ahşap yapıların çatısında ve dış duvarlarında içeriden cam yünü ( 30 cm.lik ) uygulaması yapılmıştır. Pencere çift camlı, doğramalar, ahşap binalarda PVC – Alüminyum karışımı, B.A. binalarda PVC malzemedir ( Resim 3.79 ).

Resim 3.79. Isı yalıtımı ve yerel malzeme açısından olumlu PVC doğrama.

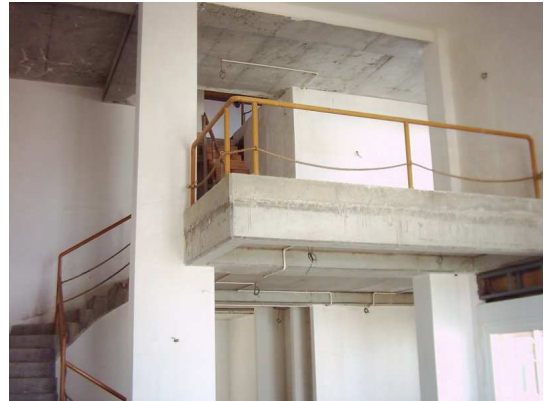
Kış bahçesi, trombe duvarı ve termal baca bulunmamaktadır. Giriş kat ile üst katı bağlayan asma kat bulunmaktadır ( Resim 3.80 ). Yapılar manzara yönü olan

Resim 3.80. Katlar arasında doğal havalandırma sağlayan asma kat.

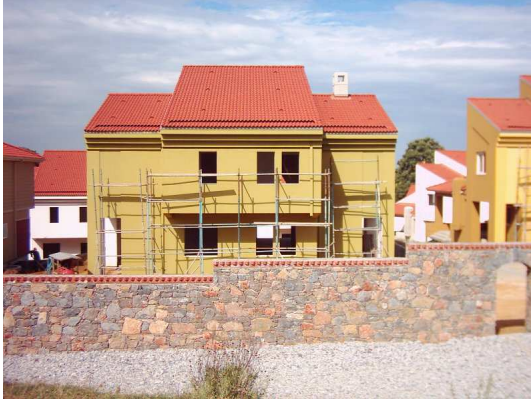
Resim 3.81. Güney cephesinde küçük tutulan pencere boşlukları.

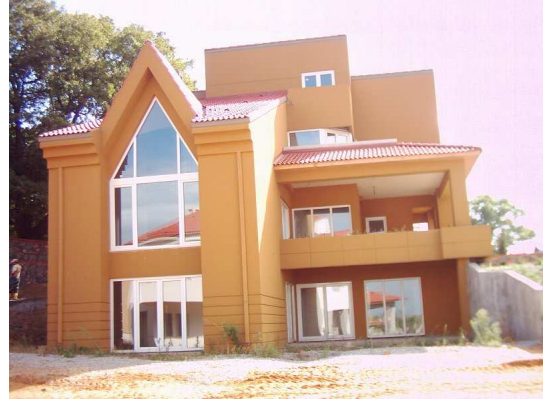
Havalandırma için çatı katında tek kapı boşluğu bulunmakta ve banyoların bazılarında aspiratör kullanılmaktadır. Diğer tüm mekanlarda havalandırma yapılabilecek pencere boşlukları bulunmaktadır ( Resim 3.82 ). Isıtma, doğalgazla çalışan radyatörlü bireysel kombi sistem ile sağlanmaktadır. Yapılarda bulunan şömine ve davlumbaz üniteleri için ayrı havalandırma bacaları bulunmaktadır. İç mekanlarda kullanıcı arzusunun göre yapı malzemeleri seçilecektir.

Resim 3.82. Cephe de kullanılan yerel mineral sıva malzemesi.

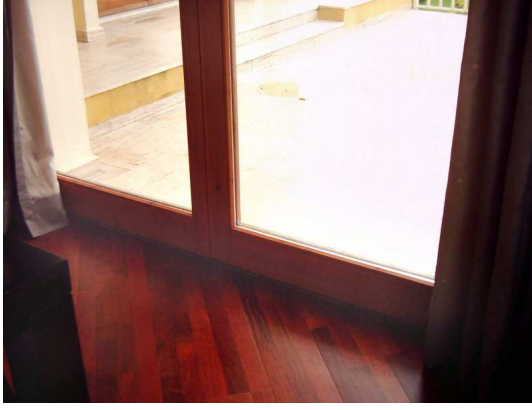
**Enerji Korunumu** : Dış cephede yalnızca beton yüzeylere ısı yalıtımı yapılmıştır. Pencerele çift camlı, doğramalar ithal lamine ahşap malzemedir ( Resim 3.83 ).

Resim 3.83. Isı yalıtımı açısından olumlu ahşap doğramalar.

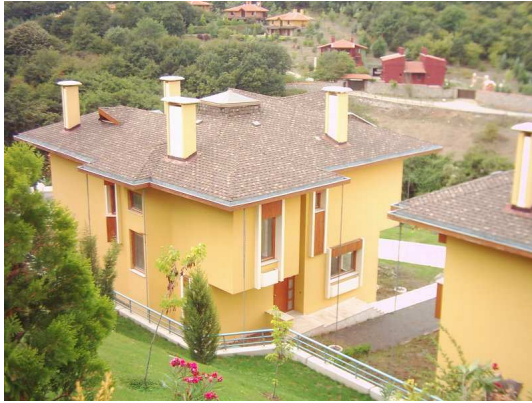
**Malzeme Korunumu :** Yapı L formuna benzeyen bir plan üzerine oturmaktadır. Yapının taşıyıcı sistemi, B.A. iskelet sistemidir. İç bölme ve dış duvarlarda gaz beton, çatıda ithal *shingle* malzeme kullanılmaktadır ( Resim 3.85 ). Dış cephede cilalı ahşap kaplama ( yerli üretim, ithal ham madde ) ve silikon esaslı dış cephe boyası birlikte kullanılmıştır ( Resim 3.86 ). Zemin kaplaması olarak ithal lamine parke, seramik ve mermer kullanılmaktadır.

Resim 3.85. Çatıda kullanılan ithal *shingle* malzeme.

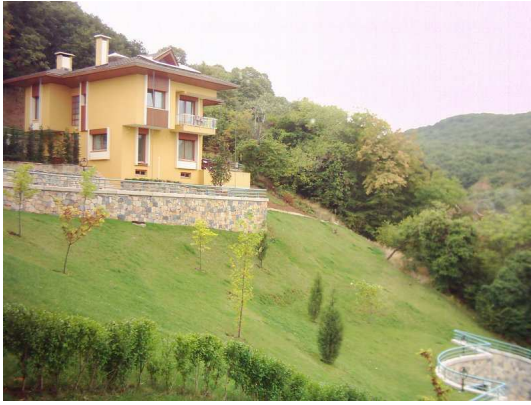
yönlenmeleri arazi eğimine göre düzenlenmiş olup, görüş alanları açıktır ( Resim 3.87 ).

Resim 3.87. Ferah görüş açısı sağlayan yönlenme.

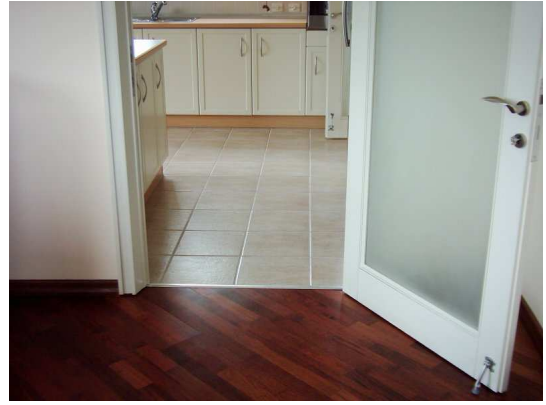
Tüm mekanlarda havalandırma için açılabilen, yeterli büyüklükte pencereler bulunmaktadır. Isıtma, mazotla ( şu anda doğalgaz olmadığı için ) çalışan yerden ısıtmalı bireysel kombi sistem ile sağlanmaktadır. Yapılarda bulunan şömine ve davlumbaz üniteleri için ayrı havalandırma bacaları bulunmaktadır. İç duvar yüzeylerinde su bazlı saten, tavanlara su bazlı plastik boya, zeminde ise lamine parke, seramik ve mermer kullanılmıştır ( Resim 3.88 ).

Resim 3.88. İç mekanlarda kullanılan ithal lamine parke ve seramik.

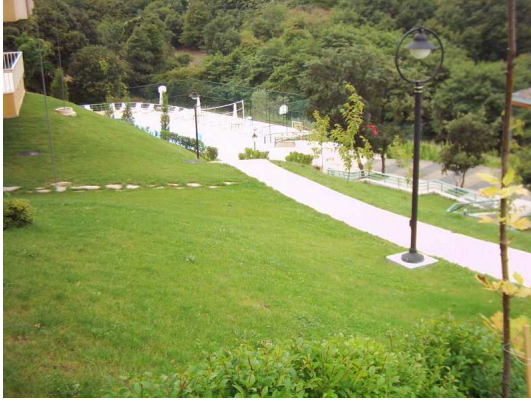
**Su Korunumu :** Yağmur suyu değerlendirilmemektedir. Bahçe düzenlemeleri kullanıcı isteğine göre yapılmakta ve yürüme – araç yolları dışında her yer özel çim ile kaplanmaktadır ( Resim 3.89 ). Yürüme ve yaya yollarında traverten, kayrak taşı ve beton plak, araç yollarında beton plak ve doğal taş kaplama kullanılmıştır ( Resim 3.90 ). Kullanılan şebeke suyu, arıtılıp bahçe sulamada kullanılmakta, katı atıklar ise, arıtılıp fosseptik kanallarına gönderilmektedir. Su korunumu sağlayan tesisat ekipmanı kullanımı yoktur.

Resim 3.89. Su tüketimini arttıran özel çim.

Yaęmur suyu korunumu yoktur. Yer altı su seviyesinin korunumu aısından yaya, yürüme ve araç yolları uygun düzenlenmiřtir. Kullanma suyunun arıtmadan sonra bahe sulamada kullanılması su korunumu bakımından olumludur. Bahe bitki örtüsü ( im ) su kullanımını arttırmaktadır.

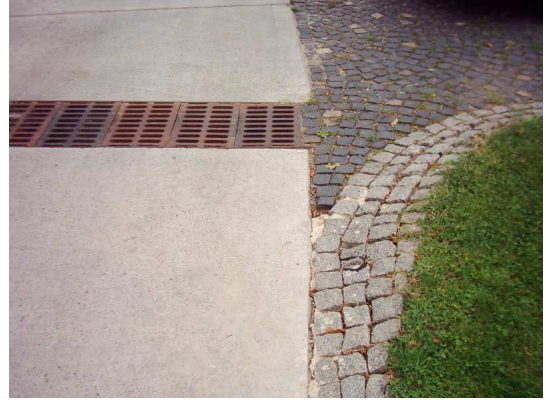
Resim 3.90. Araç yollarında kullanılan beton plak ve doğal taş.

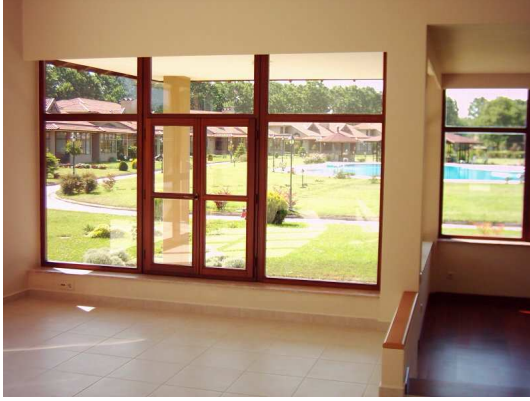
**Enerji Korunumu** : Çatıda, içeriden cam yünü uygulaması dışında ısı yalıtımı yapılmamıştır. Pencereler çift camlı, doğramalar ahşap ( maun renkli yerli akaju ağacı ) malzemedir ( Resim 3.91 ).

Resim 3.91. Pencerelelerde kullanılan yerli ahşap malzeme.
