## ÖZET

Çalışmanın üçüncü bölümünde, İstanbul ilinde, ağırlıklı olarak, site halinde ve az katlı tek / ikiz konut şeklinde tasarlanmış konut grupları hakkında, gözlem formunda yer alan ekolojik kriterlere göre bilgi toplanılmış ve mevcut durum fotoğraflarla belgelenmiştir.

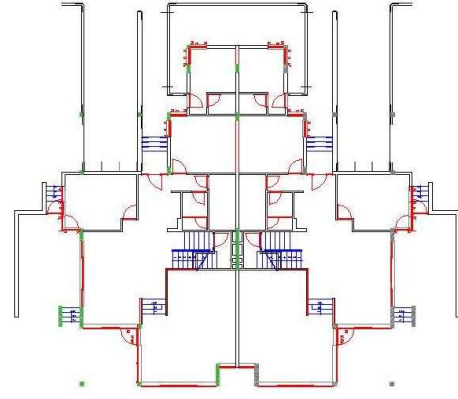
**Malzeme Korunumu** : Binalar, birbiri içerisine geçmiş kare formlardan oluşan planlar üzerine oturtulmuş olup ( Resim 3.92 ), taşıyıcıları B.A. iskelet sistemdir. İç bölme ve dış duvarlarda tuğla, çatılarda kiremit, dış cephede silikon esaslı boya

Resim 3.92. Yapı malzemesi kullanımını arttıran girintili – çıkıntılı plan.

Yapılar, planları açısından ( karelerin oluşturduğu form, karmaşık bir plan oluşturmakta ) yapı malzemesi korunumu sağlamamaktadır. Toplam kat alanları, ülkemiz için yeterli görülen sosyal konut büyüklüğüyle karşılaştırıldığında, yüksek değerlere sahiptir ve fazladan yapı malzemesi kullanımını gerektirmektedir. Taşıyıcı sistem bileşenleri ( B.A. ) yerel yapı malzemeleridir ve uygulanması açısından gelişmiş tekniklere sahip olduğu için uzun ömürlü ve dayanıklıdır. Yapılarda

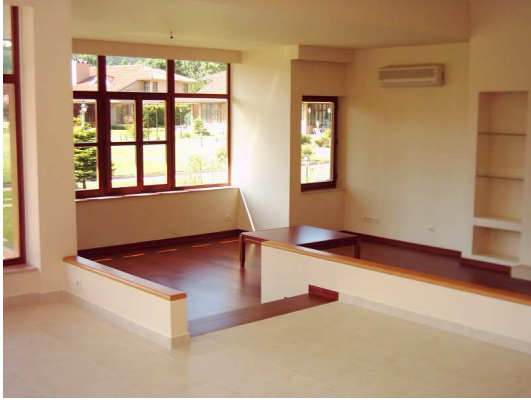
kullanılmıştır. İç mekanlarda zemin kaplaması olarak, ithal lamine parke ve yerli seramik kullanılmıştır ( Resim 3.93 ).

Resim 3.93. İç mekanlarda kullanılan ithal zemin kaplamaları.

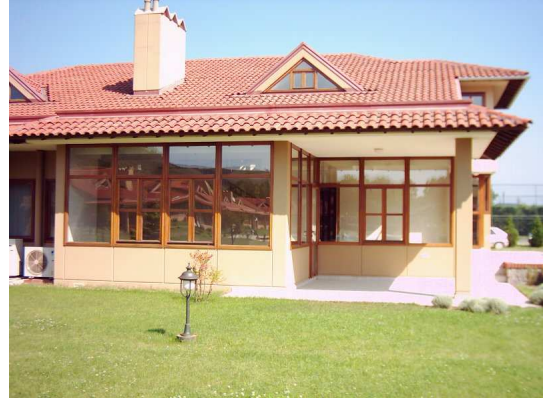
**İç Hava Kalitesi ve Konfor Koşulları :** Yapı içerisinde, ısı yalıtımı olmaması nedeniyle, yüksek enerji tüketilmesiyle yeterli ısısal konfor sağlanmaktadır. Yazın klima kullanılmaktadır ( Resim 3.94 ). İç mekan ve dış ortamda rahatsız edici hissedilebilir bir nem etkisi ve gürültü problemi bulunmamaktadır. Kullanıcılar kendi arzularına göre bahçe düzenlemesi yaptırmaktadır.

Resim 3.94. İnsan sağlığını olumsuz etkileyen klima kullanımı.

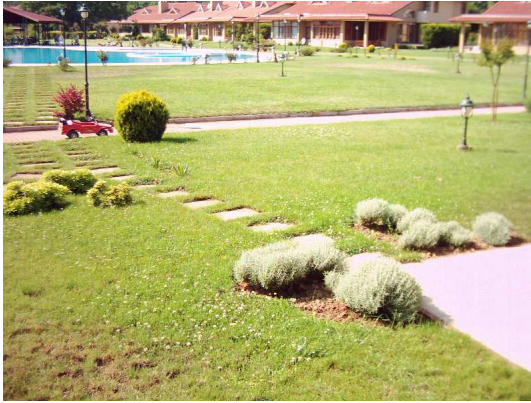
**Su Korunumu :** Yağmur suyu değerlendirilmemektedir. Bahçe düzenlemelerinde, yürüme ve araç yolları dışında her yer çim kaplanmıştır ( Resim 3.95 ). Yürüme yollarında beton plak taşı ve kırmızı tuğla, araç yollarında beton parke taşı, garaj bölümlerinde kırmızı tuğla kullanılmıştır ( Resim 3.96 ). Kullanılan şebeke suyu ve katı atıklar arıtmadan geçirilerek fosseptiğe verilmektedir. Su korunumu sağlayan tesisat ekipmanı kullanımı düşük düzeydedir.

Resim 3.95. Su kullanımını arttıran çim örtüsü.

Yağmur suyu korunumu yoktur. Yer altı su seviyesinin korunumu açısından yürüme ve araç yolları olumludur. Kullanma suyunun az tüketilmesine yönelik uygulamalar bulunmaması, su tüketimi bakımından olumsuzdur. Bahçe bitki örtüsü ( çim ) su kullanımını arttırmaktadır.

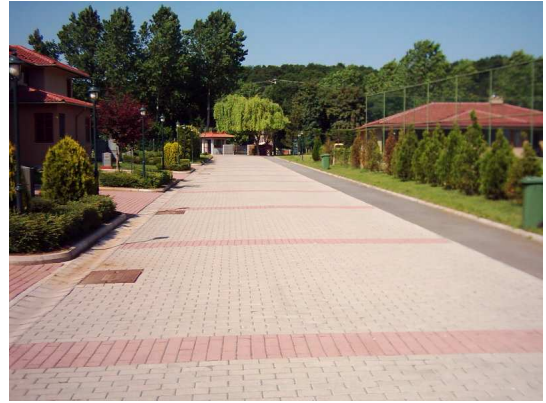
Resim 3.96. Araç yollarında kullanılan beton parke taşı.

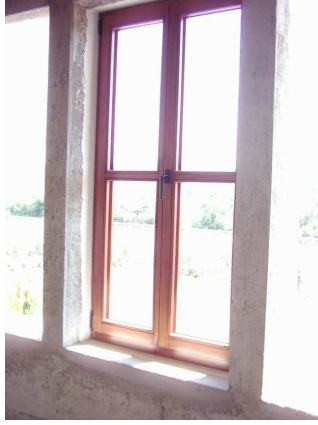
**Enerji Korunumu** : Isı yalıtımı için, dış duvarlarda ( mantolama ) sert köpük ve çatıda içeriden taş yünü uygulaması yapılmıştır. Pencereleer çift camlı, doğramalar ithal ahşap malzemedir ( Resim 3.97 ).

Resim 3.97. Pencereelerde kullanılan yerli ahşap doğramalar.

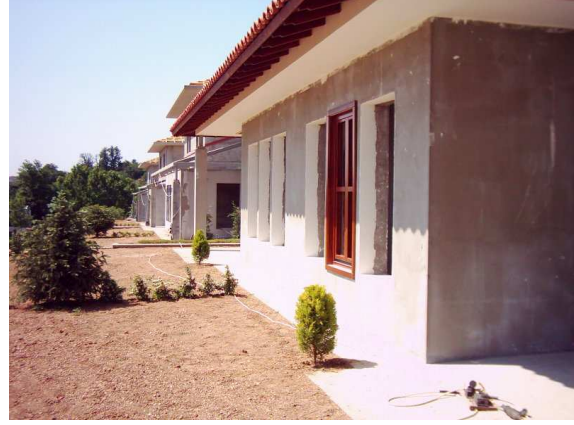
Kış bahçesi, trombe duvarı ve termal baca bulunmamaktadır. Bina yönelmeleri, eğime göre ( manzara yönü güney cephesine denk gelmekte ) düzenlenmiştir. Çatı saçaklarının mesafesi, kışın güneş ısısını içeriye alacak, yazın dik gelen güneş ışınlarını engelleyecek şekilde düzenlenmiştir ( Resim 3.98 ). Dış cephelerde pencere boşlukları yeterli olup, güneye bakan ortak yaşam mekanlarında zemin kaplaması olarak ahşap lamine parke tercih edilmiştir. Çevre bitkilerin yerleşimlerinde herhangi bir doğal ısıtma - soğutma etkisi düşünülmemiştir. Tüm mekanlarda doğal aydınlatma amaçlı pencere boşluğu bulunmaktadır.

Resim 3.98. Güneşin yansıma açıları dikkate alınarak bırakılan çatı saçakları.

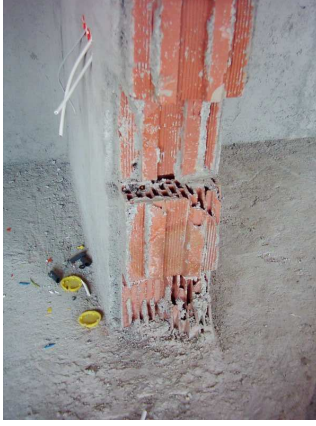
**Malzeme Korunumu :** Yapılar kare formuna yakın planlar üzerine oturtulmuş olup, taşıyıcıları B.A. iskelet sistemdir. İç bölme ve dış duvarlarda izo tuğla, çatılarda kiremit, dış cephede silikon esaslı boya ve kırmızı tuğla ( Resim 3.99, 3.100 ), iç mekanlarda zemin kaplaması olarak, ithal lamine parke ve yerli seramik kullanılmaktadır.

Resim 3.99. Duvarlarda kullanılan yerel, ısı yalıtımlı izo tuğla.

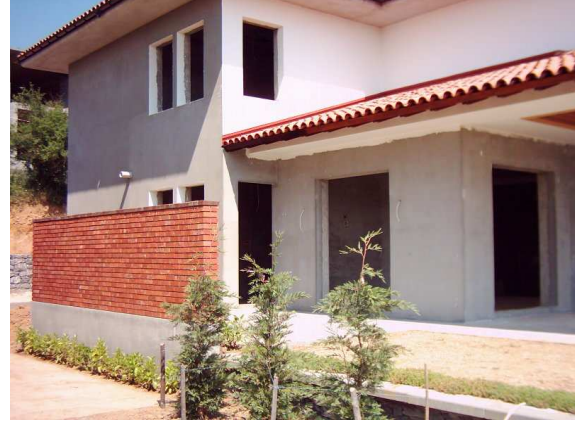
Resim 3.100. Çatıda ve çevre setlerde kullanılan yerel kiremit ve kırmızı tuğla.

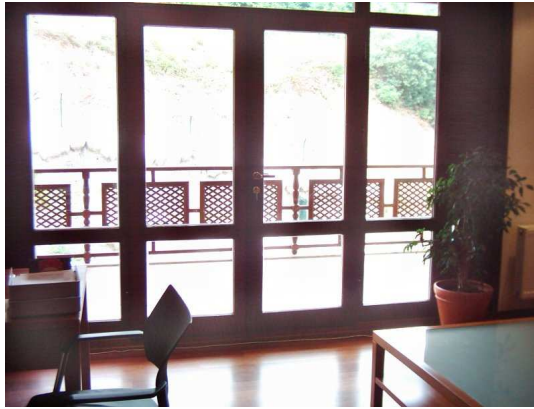
**Enerji Korunumu :** Yalnızca teras döşemelerinde sert köpük uygulaması yapılmıştır. Pencerele çift camlı, doğramalar ahşap malzemedir ( Resim 3.101 ).

Resim 3.101. Pencereelerde kullanılan yerel ahşap malzeme.

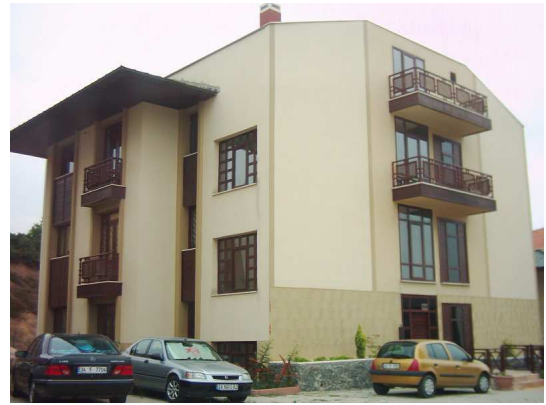
boşlukları bulunmaktadır ( Resim 3.102 ). Bina içersinde ve dışarısındaki ortak alanlarda fotoselli aydınlatmalar kullanılmıştır. Aynı zamanda çevre aydınlatmada uzun ömürlü ampuller tercih edilmektedir.

Resim 3.102. Yeterli doğal aydınlatma sağlayan pencere boşlukları.

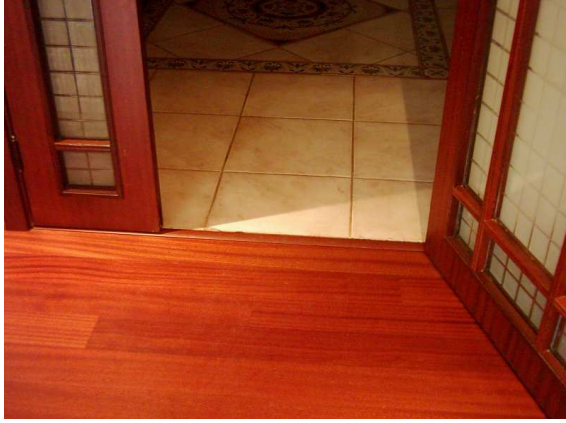
**Malzeme Korunumu :** Yapılar kare formuna yakın planlar üzerine oturtulmuş olup, taşıyıcıları B.A. tünel kalıp sistemdir. İç bölme ve dış duvarlarda gaz beton, çatılarda kiremit, saçaklarda bakır, dış cephede silikon esaslı boya ve ahşap kaplama, iç mekanlarda zemin kaplaması olarak, ithal lamine parke ve granit seramik kullanılmaktadır ( Resim 3.103, 3.104 ).

Resim 3.103. İç mekanlarda tercih edilen ithal yapı malzemeleri.

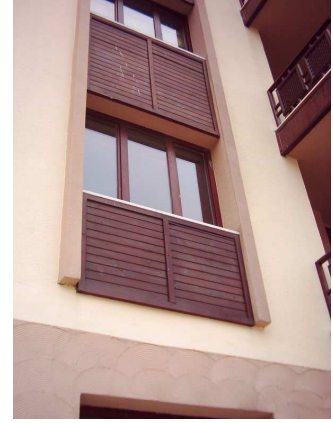
Resim 3.104. Dış cephede bakım gerektiren ahşap malzeme.

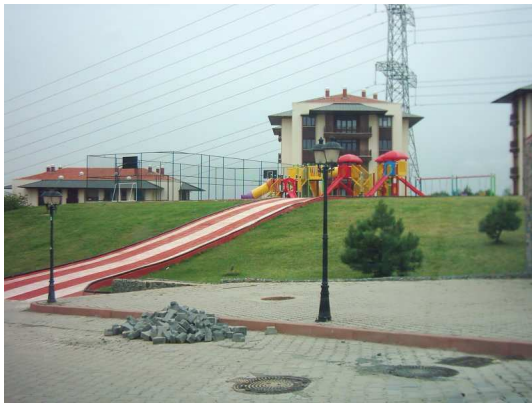
**Su Korunumu :** Yağmur suyu değerlendirilmemektedir. Bahçe düzenlemelerinde, arazinin 24 dönümlük bölümü çim ile kaplanmıştır ( Resim 3.105 ). Yaya ve yürüme yollarında kilitli parke ve mermer, araç yollarında kilitli parke kullanılmıştır ( Resim 3. 105 ). Kullanma ve sulama için kuyu suyu kullanılmakta, kullanılan su ve katı atıklar arıtmadan geçirilerek fosseptiğe verilmektedir. Su korunumu sağlayan tesisat ekipmanı kullanımı bulunmamaktadır.

Resim 3.105. Su tüketimini arttıran çim örtüsü.

Yağmur suyu korunumu yoktur. Yer altı su seviyesinin korunumu açısından yürüme yolları olumludur. Araç yolları geniş alan kaplamaktadır. Kirletilen suyun arıtmadan geçirilmesi, suyun kirletilmemesi bakımından olumludur. Bahçe bitki örtüsü ( çim ) su kullanımını arttırmaktadır.

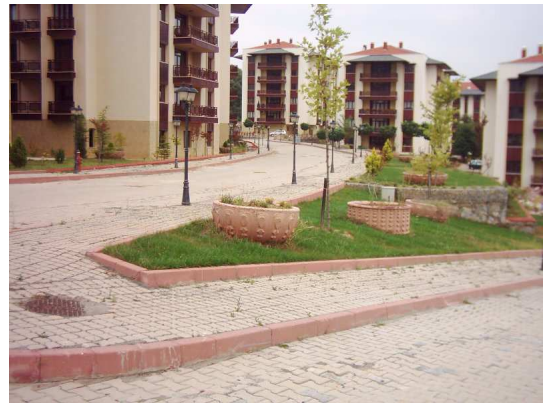
Resim 3.106. Araç yollarında kullanılan yerel ve uzun ömürlü kilitli parke.

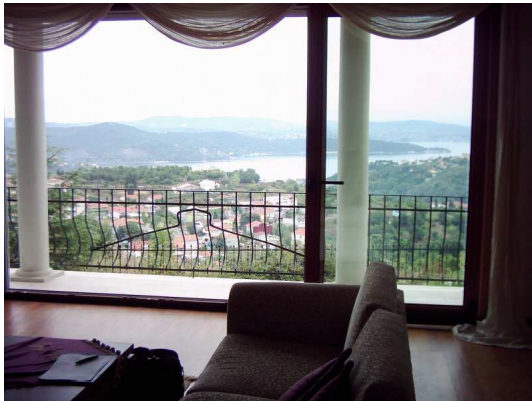
Resim 3.107. Termal enerji kazancı sağlanana güney yönde manzara.

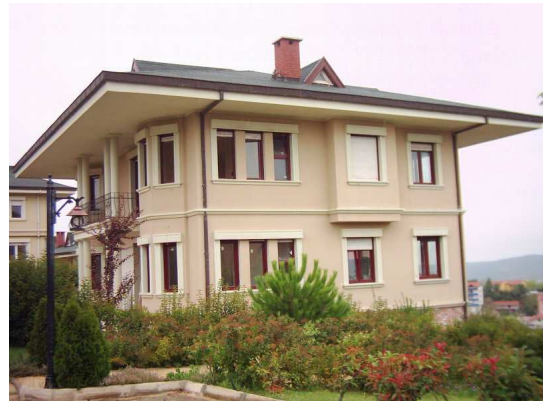
Kış bahçesi, trombe duvarı ve termal baca bulunmamaktadır. Bina yönelmeleri güneşe değil, manzaraya göre düzenlenmiştir. Güneye bakan yatak odaları ve salonlarda yerinde cilalanan masif parke kullanılmıştır ( Resim 3.107 ). Çevre bitkilerin yerleşimlerinde herhangi bir doğal ısıtma - soğutma etkisi düşünülmemiştir. Bodrum kattaki ıslak hacimler ve hizmetli odası haricinde, tüm mekanlarda yeterli doğal aydınlatma sağlayan pencere boşlukları bulunmaktadır ( Resim 3.108 ).

Resim 3.108. Yeterli doğal aydınlatma sağlayan pencere boşlukları.

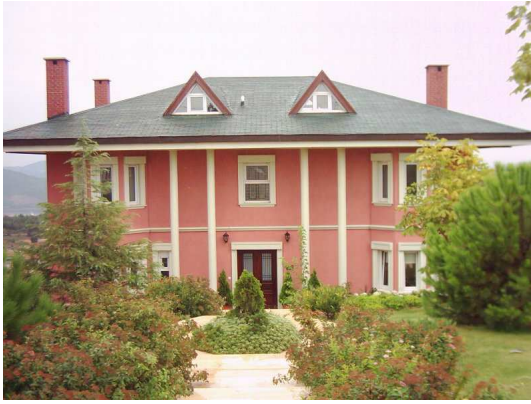
**Malzeme Korunumu :** Yapılar kare formuna yakın planlar üzerine oturtulmuş olup, taşıyıcıları B.A. iskelet sistemdir. İç bölme ve dış duvarlarda tuğla, çatılarda ithal *shingle* ( Resim 3.109 ), dış cephede silikon esaslı boya, iç mekanlarda zemin kaplaması olarak, yerli masif parke ve ithal seramik kullanılmaktadır.

Resim 3.109. Çatıda kullanılan ithal *shingle*.

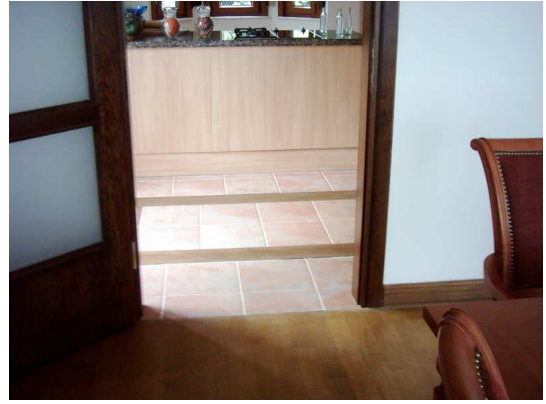
Resim 3.110. İç mekanlarda tercih edilen ithal seramik ve masif parke.

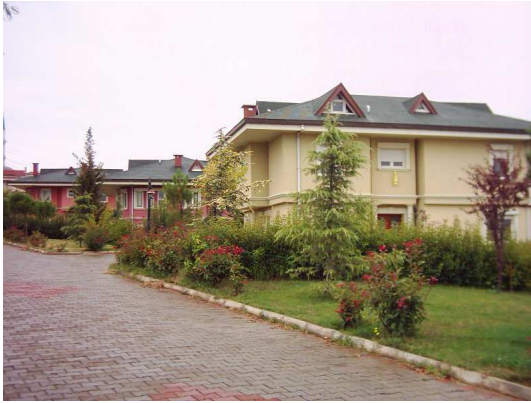
Resim 3.111. Su tüketimini arttıran çim örtüsü.

**Su Korunumu :** Yağmur suyu değerlendirilmemektedir. Yürüme ve araç yolları dışında her yer çim ile kaplanmıştır ( Resim 3.111 ). Yaya ve yürüme yolları ve havuz kenarında traverten ve mermer, araç yollarında kilitli parke kullanılmıştır (

Yağmur suyu değerlendirilmemektedir. Yer altı su seviyesinin korunumu açısından yürüme ve araç yolları olumludur. Bahçe bitki örtüsü ( çim ) su kullanımını arttırmaktadır, ancak şebeke suyu yerine kuyu suyunun kullanılması olumludur.

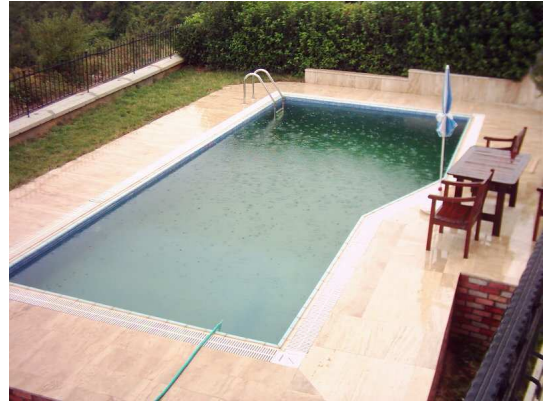
Resim 3.112. Havuz etrafında kullanılan yerel traverten, malzeme.

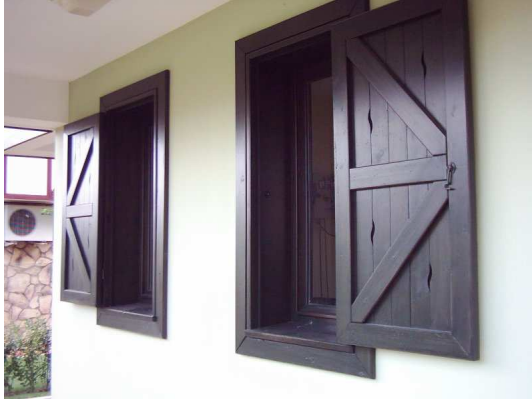
**Enerji Korunumu :** Isı yalıtımı için, dış duvarlarda arası yalıtımlı sandviç duvar, beton çatıda dışardan cam yünü uygulaması yapılmıştır. Pencerele çift camlı, doğramalar ahşap malzemedir ( Resim 3.113 ).

Resim 3.113. Pencereelerde kullanılan yerel ahşap malzeme.

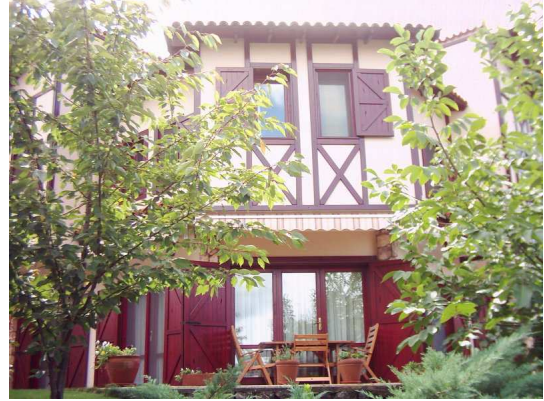
mekanı olarak kullanılmakta, aydınlanmakta yalnızca kuranglezlerle sağlanmakta ), doğal aydınlatma amaçlı pencere boşluğu bulunmaktadır ( Resim 3.114 ).

Resim 3.114. Yeterli düzeyde doğal aydınlatma sağlayan cephe düzenlemesi.

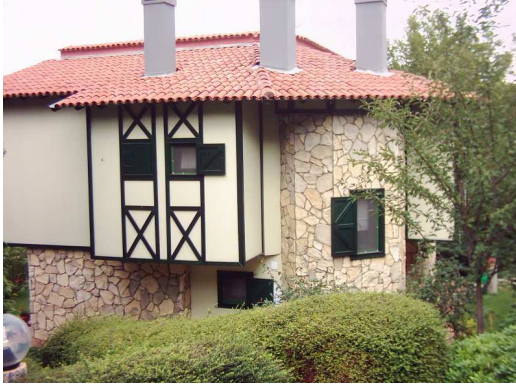
Resim 3.115. Cephede kullanılan yerli doğal taş ve dış cephe boyası.

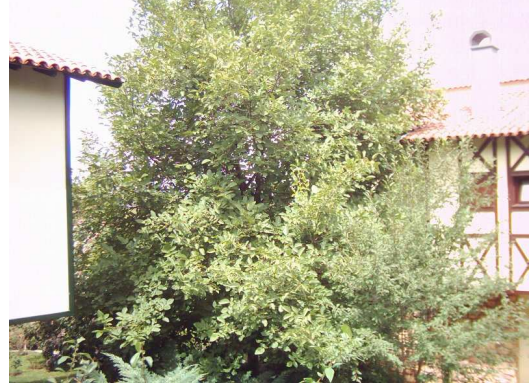
**İç Hava Kalitesi ve Konfor Koşulları :** Yapı içerisinde, ısı yalıtımı dikkate alındığında yeterli ısısal konfor sağlanmaktadır. Klima taktıran kullanıcılar, genellikle binanın ilk ısıtılması aşamasında cihazı devreye sokmaktadırlar. Bodrum katlarda nem alma cihazları kullanılmakta, bunun yanında gürültü problemi bulunmamaktadır. Çevre düzenlemesinde mümkün olduğunca mevcut bitki örtüsü korunmuştur ( Resim 3.116 ).

Resim 3.116. Korunan meşe ağaçları.

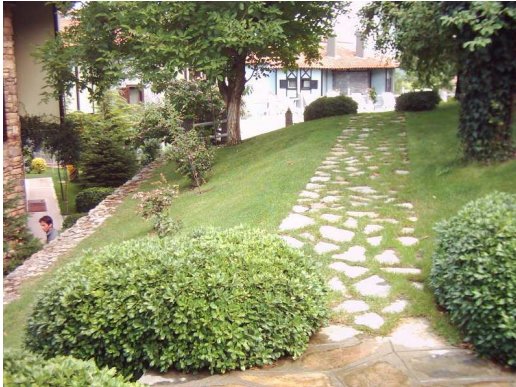
Resim 3.117. Su tüketimini arttıran çim örtüsü.

**Su Korunumu :** Yağmur suyu değerlendirilmemektedir. Bahçe düzenlemelerinde, yürüme ve otopark yolu dışında her yer çim kaplanmıştır ( Resim 3.117 ). Yürüme ve otopark yolunda kayrak taşı kullanılmıştır. Kullanılan şebeke suyu ve katı atıklar doğrudan kanalizasyona gönderilmektedir. Su korunumu sağlayan tesisat ekipmanı kullanımı bulunmamaktadır. Çevre sınır çitlerinin biçimleri ve doğal ahşap malzemenin kullanılması, sitenin çevre ortamdan koparılmasını önlemiştir ( Resim 3.118 ).

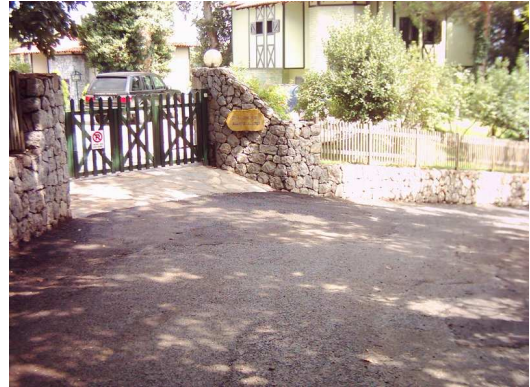
Resim 3.118. Siteyi doğal ortamdan ayırmayan çevre sınır çitleri.

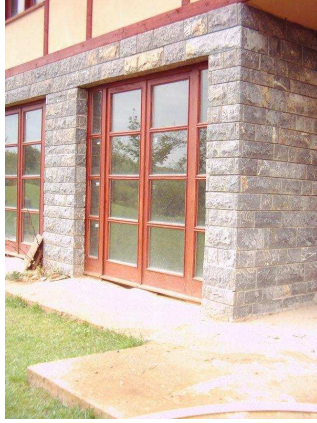
**Enerji Korunumu :** Çatı katında içeriden cam yünü uygulaması ile ısı yalıtımı yapılmıştır. Uygulama projesinde dış duvarlar için herhangi bir ısı yalıtımı düşünülmemiştir. Kullanıcılar tarafından dış duvarlara, mantolama yöntemi ile sert köpük malzeme yaptırılmaktadır. Pencereler çift cam, doğramalarda da ahşap malzeme kullanılmıştır ( Resim 3.119 ).

Resim 3.119. Pencereelerde kullanılan yerel ahşap doğrama ile doğal taş kaplama.

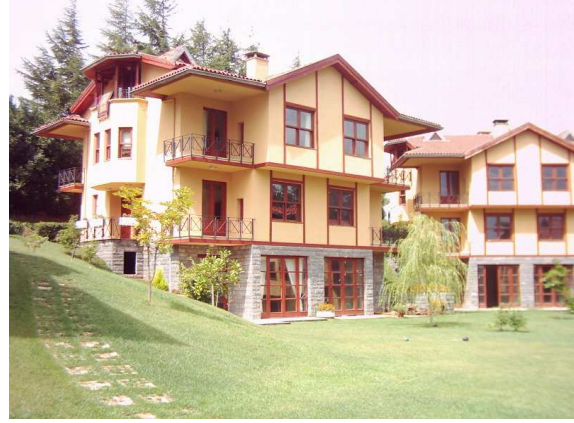
Kış bahçesi, trombe duvarı ve termal baca bulunmamaktadır. Bina yönelimleri güneşe değil, manzaraya göre düzenlenmiştir. Çevre bitkilerin yerleşimlerinde herhangi bir doğal ısıtma - soğutma etkisi düşünülmemiştir. Banyolar ve bodrum kat giriş cephesi hariç, tüm mekanlarda doğal aydınlatma amaçlı pencere boşluğu bulunmaktadır ( Resim 3.120 ). Çevre aydınlatmada uzun ömürlü ampuller kullanılmaktadır.

Resim 3.120. Yeterli gün ışığı almaya elverişli pencere boşlukları.

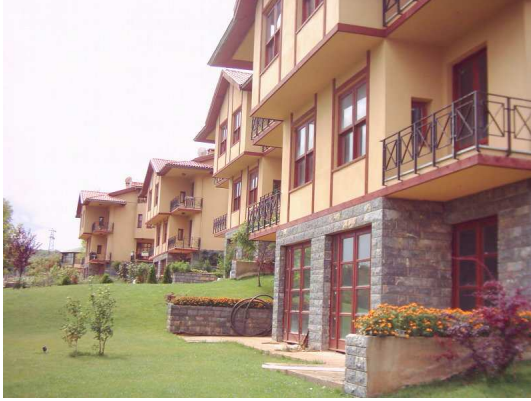
**İç Hava Kalitesi ve Konfor Koşulları :** Isı yalıtımı bulunmayan binalarda kışın ısınma problemi yaşanmakta, klima kullanılmamaktadır. İç ve dış ortamlarda rahatsız edici hissedilebilir bir nem etkisi ve gürültü problemi bulunmamaktadır. Çevre düzenlemesinde mümkün olduğunca arazinin yapısı korunmuştur ( Resim 3.121 ).

Resim 3.121. Arazi eğimine yapılan yerleşim.

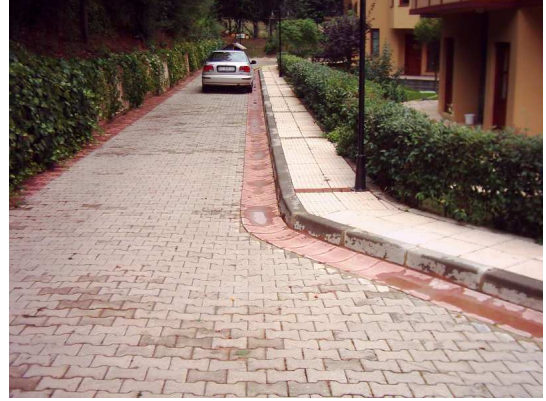
**Su Korunumu :** Yağmur suyu değerlendirilmemektedir. Yaya ve araç yolları dışında her alan çim ile kaplanmıştır. Yaya yollarında seramik ve mermer, araç yollarında kilitli parke kullanılmıştır ( Resim 3.122 ). Kullanma suyu ve bahçe

Resim 3.122. Araç yollarında kullanılan uzun ömürlü kilitli parke taşı.

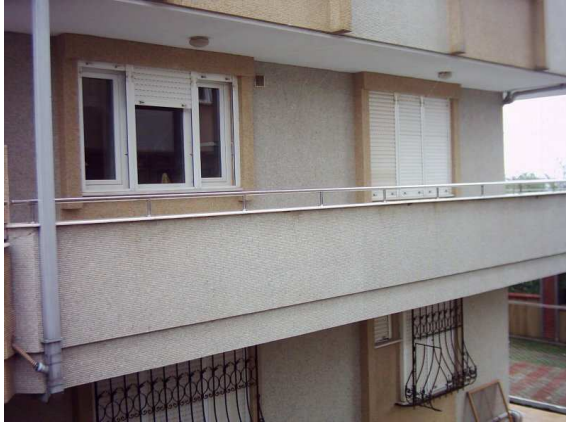
**Enerji Korunumu :** Isı yalıtımı için, dış duvarlarda dıştan sert köpük ( mantolama ) uygulaması yapılmıştır. Pencerelem çift camlı, doğramalar yerli PVC malzemedir ( Resim 3.123 ).

Resim 3.123. Doğramalarda kullanılan yerli PVC malzeme.

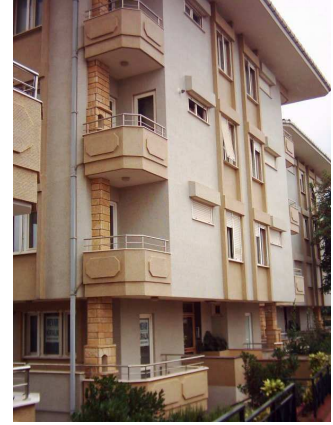
Resim 3.124. Yeterli doğal aydınlatma sağlayan pencere boşlukları.

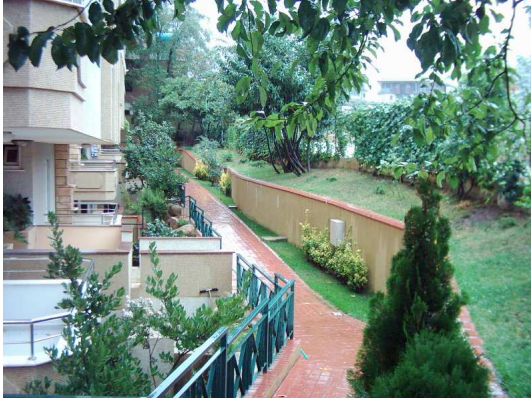
**Su Korunumu :** Yağmur suyu değerlendirilmemektedir. Yürüme ve araç yolları dışında her yerde çim bulunmaktadır ( Resim 3.125 ). Yaya ve yürüme yolları ve havuz kenarında seramik ve kırmızı tuğla, araç yollarında kilitli parke ve çim parke birlikte kullanılmıştır ( Resim 3.126 ). Kullanma ve sulama için kuyu suyu kullanılmakta, kullanılan su ve katı atıklar arıtılmamaktadır. Su korunumu sağlayan tesisat ekipmanları kullanılmamaktadır.

Resim 3.125. Su tüketimini arttıran çim örtüsü.

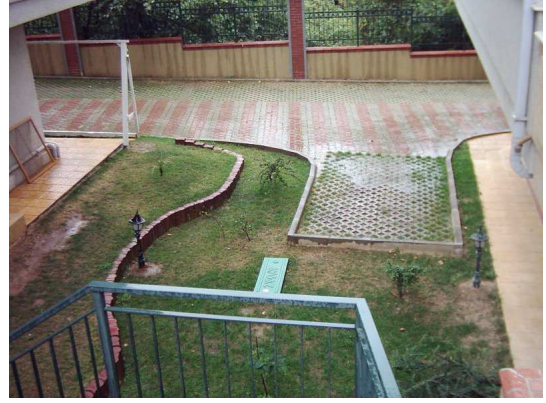
Resim 3.126. Araç yolu ve otoparkta kullanılan uzun ömürlü beton esaslı kilitli ve çim parke taşları.

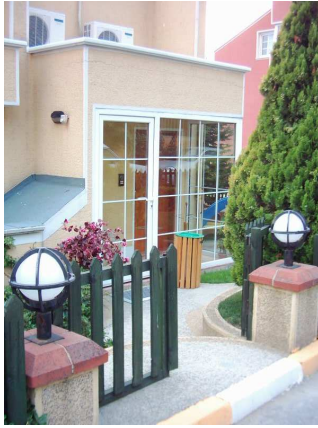
Resim 3.127. Soğuk hava girişini önleyen rüzgarlık.

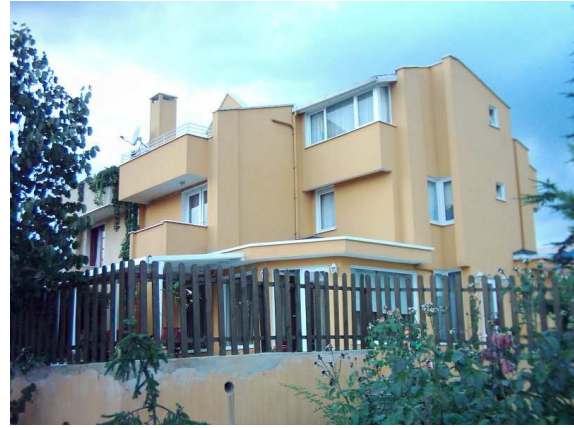
Kış bahçesi, trombe duvarı ve termal baca bulunmamaktadır. Bina yönlenmeleri kuzey güney doğrultusunda yapılmış olup, binaların giriş cepheleri yarı yarıya kuzey ve güneye bakmaktadır. Çevre bitkilerin yerleşimlerinde herhangi bir doğal ısıtma - soğutma etkisi düşünülmemiştir. Yalnızca bina girişlerinde rüzgarlık yapılmıştır ( Resim 3.127 ). Tüm mekanlarda ( banyolardaki pencere boşlukları yetersiz ) doğal aydınlatma amaçlı pencere boşluğu bulunmaktadır ( Resim 3.128 ). Çevre aydınlatmada karanlığa duyarlı lambalar kullanılmaktadır.

Resim 3.128. Yeterli aydınlatma sağlayan cephe düzeni.

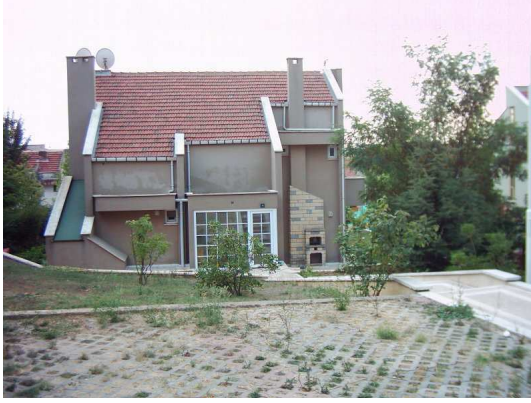
**Su Korunumu :** Yağmur suyu değerlendirilmemektedir. Kullanıcılar bahçelerinde, özel bakım isteyen bitki türlerini tercih etmektedirler. Yaya yollarında seramik, kayrak taşı ve parça mermer, araç yollarında asfalt kullanılmıştır ( Resim 3.129, 3.130 ). Kullanma suyu ve bahçe sulama için kuyu suyu kullanılmaktadır. Su tüketimini azaltan tesisat ekipmanı bulunmamaktadır.

Resim 3.129. Yağmur suyu korunumu sağlayan beton esaslı çim parke taşı.

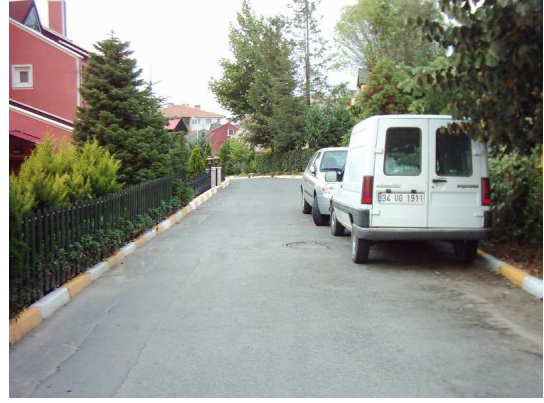
Resim 3.130. Fosil kaynak tüketimi ve insan sağlığı bakımından olumsuz asfalt kaplama.

Yağmur suyu korunumu yoktur. Yer altı su seviyesinin korunumu açısından bahçe düzenlemeleri olumlu, araç yolları olumsuzdur. Kullanma suyunun az tüketilmesine yönelik uygulamalar bulunması ( kuyu suyu kullanımı ), su korunumu açısından olumludur. Bahçe bitki örtüsü ( çim ) su kullanımını arttırmaktadır.

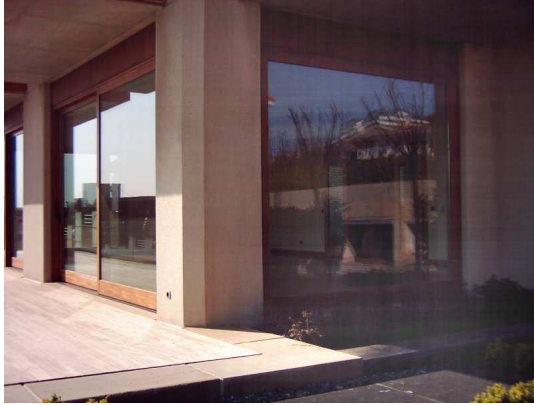
**Enerji Korunumu** : Konsol döşemelerde içeriden, dış duvarlarda ve çatıda dıştan sert köpük ile ısı yalıtımı yapılmıştır. Pencere çift camlı ( yüksek ışık, düşük ısı geçirgenliği ), doğramalar ahşap malzemedir ( Resim 3.131 ).

Resim 3.131. Güneşten faydalanma sağlamayan geniş pencere açıklıkları.

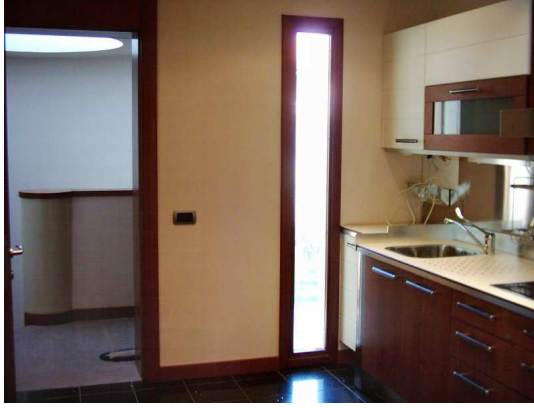
Islak hacimler ve mutfak dışında tüm mekanlarda ( bodrum katın yalnızca güney cephesinde ) aydınlatma amaçlı pencere boşluğu bulunmaktadır ( Resim 3.133 ). Enerji etkin aydınlatma cihazları kullanımı düşük düzeydedir.

Resim 3.133. Doğal havalandırma yapılamayan ve doğal aydınlatmanın yetersiz kaldığı mutfak bölümü.

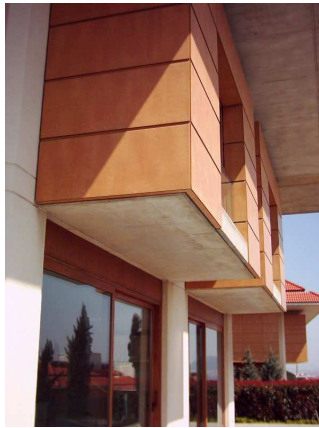
Resim 3.135. Dış cephede estetik kaygı gözetilerek kullanılan ahşap kontrplak malzeme.

olumsuzdur. Bina cephelerinde farklı malzemelerin bir arada kullanılması, ilave detay çözümleri gerektirmekte ve bakım yapılması ihtiyacını arttırmaktadır.

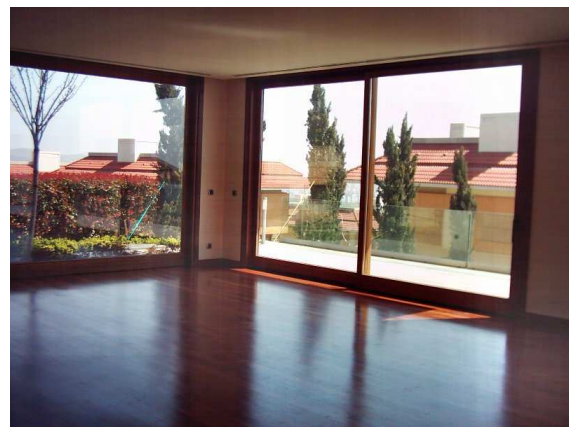
Islak hacimler ve mutfak dışında tüm mekanlarda ( bodrum katın yalnızca güney cephesinde ) dışa açılabilen, yeterli büyüklükte pencereler bulunmaktadır ( Resim 3.136 ). Bahçe katında yerden ısıtma, üst katlarda tavandan üflemlerli ısıtma – soğutma ( fan – coil ) yapılmaktadır. Yapılarda her odaya özel, sıcaklık kontrol cihazı bulunmaktadır. Yakıt olarak doğalgaz ve elektrik enerjisi kullanılmaktadır.

Resim 3.136. Yeterli doğal havalandırma ve aydınlatma sağlayan doğrama sistemi.

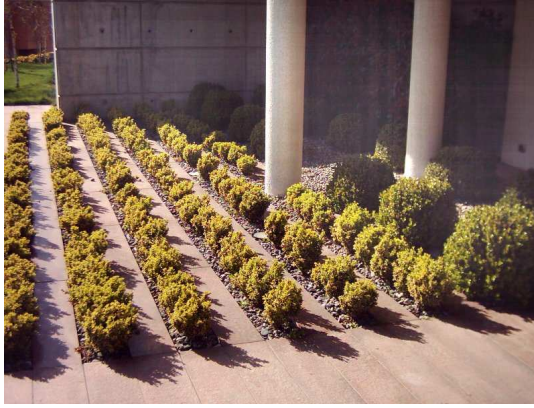
**Su Korunumu :** Yağmur suyu kullanılmamaktadır. Bahçe düzenlemeleri peyzaj mimarı eşliğinde yapılmakta ve yürüme – araç yolları dışında her yer, özel çim ile kaplanmaktadır ( Resim 3.137 ). Yürüme yollarında kayrak taşı, ithal granit seramik ve bir yılda iki kere yağlanan ithal cilasız ahşap ve araç yollarında doğal taş

Resim 3.137. Bahçe zemininde kullanılan ithal zemin kaplamaları.

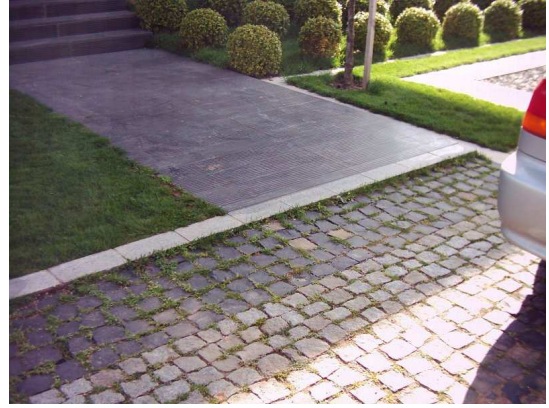
kullanılmaktadır ( Resim 3.138 ). Yalnızca bir konut sakini bahçe düzenlemesinde kullanılan kaplamalarda yerli ürünleri tercih etmiştir. Kullanılan şebeke suyu doğrudan tahliye edilmektedir. Lavabolar için fotoselli bataryalar düşünülmüş, ancak kullanıcılar tarafından tercih edilmemiştir. Yalnızca bir konutta sensörlü pisuar bulunmaktadır.

Resim 3.138. Araç yollarında kullanılan yerel doğal taş.

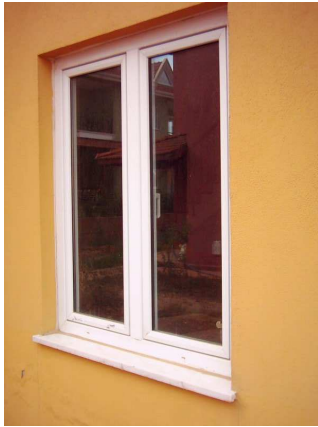
**Enerji Korunumu :** Dış duvarlarda dışarıdan mantolama yöntemiyle sert köpük uygulaması yapılmıştır. Pencere, çift camlı, doğramalar yerli PVC malzemedir ( Resim 3.139 ).

Resim 3.139. Pencere, çift camlı, doğramalar yerli PVC malzeme.

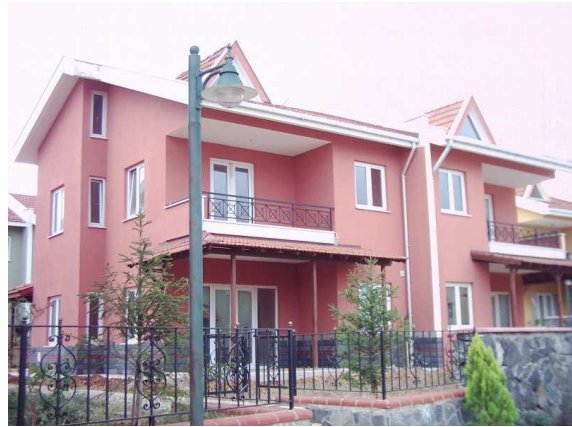
Resim 3.140. Yeterli doğal aydınlatma sağlayan pencere düzeni.

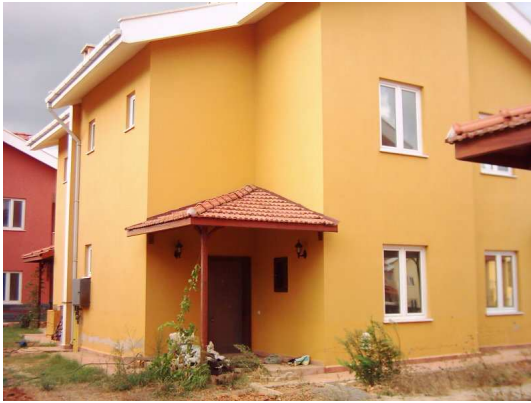
**Malzeme Korunumu :** Binalar kare plana yakın, basit geometriye sahiptirler ( Resim 3.141 ). Taşıyıcı sistemleri B.A. sistemdir. Dış duvarlar izo tuğla, iç bölme duvarlar tuğla malzemeden yapılmış olup, çatılarda kiremit kullanılmıştır. Dış

Resim 3.141. Yapı malzemesi korunumu sağlayan yalın plan ve cephe anlayışı.

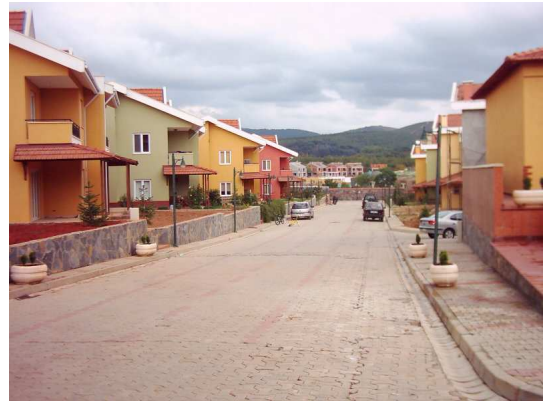
Resim 3.142. Akustik konfor kazandıran site etrafındaki orman görünümü.

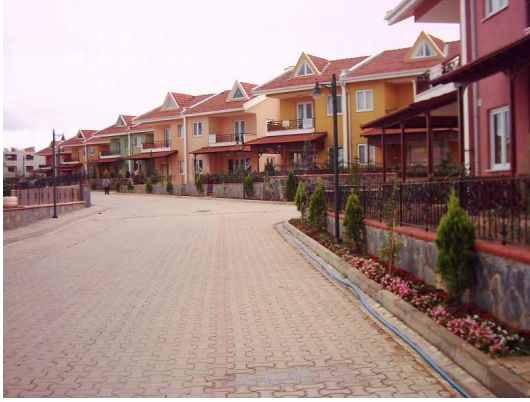
**Su Korunumu :** Yağmur suyu değerlendirilmemektedir. Su kanallar vasıtasıyla tahliye edilmektedir. Yaya ve araç yollarında kilitli parke kullanılmakta ( resim 3.143 ), kullanıcılar, bahçe düzenlemelerinde çim örtüsünü tercih etmektedirler

Resim 3.143. Araç yollarında kullanılan uzun ömürlü kilitli parke taşı.

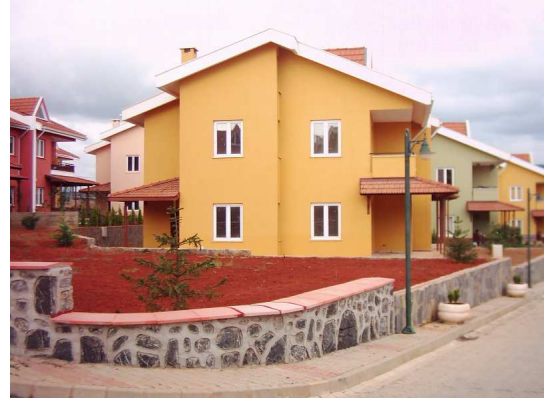
( Resim 3.144 ). Şebekeden gelen su arıtılarak kullanılmakta, bahçe sulama ve havuz temizliği, kuyu suyu ile yapılmaktadır.

Resim 3.144. Su tüketimini arttıran çim örtüsü.
