SAKARYA/TARAKLI'DA VİDADİYE GENÇAY EVİ
RESTORASYON PROJESİ VE ÇEVRESİNDEKİ TARİHİ DOKU İÇİN
REHABİLİTASYON ÖNERİLERİ

SELVA BAYRAK
YÜKSEK LİSANS TEZİ
MİMARLIK ANABİLİM DALI

**RESTORATION PROJECT OF VIDADIYE
GENCAY HOUSE IN TARAKLI/SAKARYA
AND REHABILITATION PROPOSALS FOR
THE SURROUNDING HISTORIC AREA**

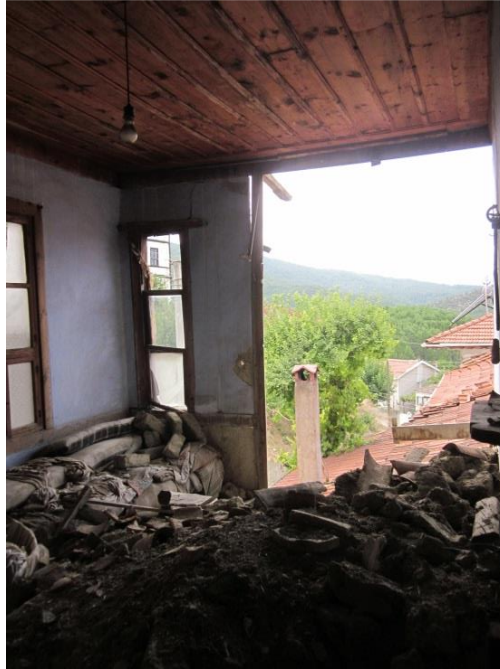
Şekil 4.45: Ocak kaldırıldıktan sonra, 2019.

vandalizmin zararlı etkisine açık hale gelmiştir. Yapının terk edilmesinin ardından hazine avcıları tarafından yapının bodrum katında B01 nolu mekandaki toprak zeminde kazı işlemleri yapıldığı (Şekil 4.74) ve B01, B03 ve Z07 nolu mekanlarda yine kazı işlemine bağlı duvarlarda yıkılan bölümler olduğu görülmektedir (Şekil 4.75). Güvenlik endişesiyle 107 nolu odadaki batı cephesinde çıkma yapan baca kaldırılarak bulunduğu duvar yıkılmıştır (Şekil 4.45).

107 nolu odada batı duvarının yıkılmasıyla oluşan enkaz ve bodrum katta B01 ve B03 mekanlarında duvar yıkıntı kalıntılarının yapıdan uzaklaştırılması gerekmektedir.

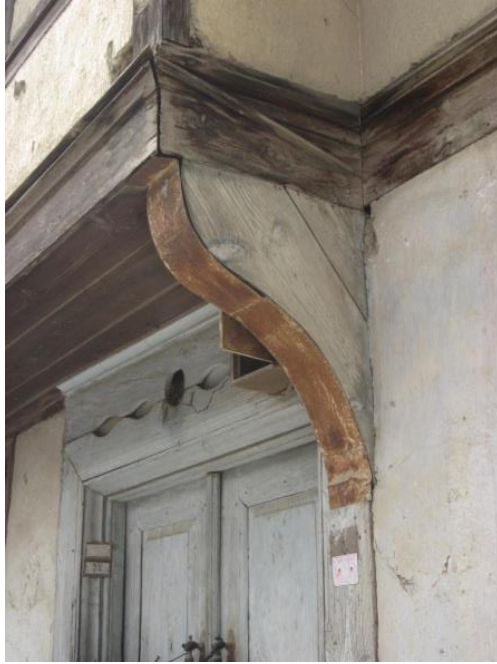
Şekil 4.52: Metal kaplı çıkma furuşu, 2019.

İç ve dış yüzeyde sıvası dökülen duvarların kerpiç dolgularında zamanla boşalma görülmektedir. Bu durum 106 nolu oda, güney ve batı cephelerindeki bazı yüzeylerde gözlenmiştir (Şekil 4.80). B01 nolu mekanda merdiven boşluğunun yanındaki ana girişlerden birinde kırılma olduğu görülmektedir (Şekil 4.81). Merdiven basışlarında ahşap eleman kayıpları görülmektedir (Şekil 4.82). Yapının dış cephesinde de hava koşullarına maruz kalınmasının olumsuz etkisi gözlenmektedir. Pencere kanatlarında kırılmalar, ahşap kasa ve kanat elemanlarında neme dayalı çürüme, eskime ve kararmalar gözlenmiştir. Doğu ve Batı cephedeki ve saçak altı ahşap kaplama elemanlarında çürüme ve kabarma gözlenmiştir (Şekil 4.83). Kapalı çıkma furuşlarındaki metal kaplamalarda, zemin kat pencerelerinde görülen demir parmaklıklarda ve zemin kattaki balkon korkuluklarında paslanma görülmektedir (Şekil 4.52, şekil 4.59).

Çıkma furuşlarında kaplama malzemesi olarak, pencere önünde parmaklık olarak, balkon korkuluklarında, kapıların kilit ve açma düzeneklerinde ve 101 nolu sofa tavanında süs objesi olarak bulunan metal malzemelerdeki paslanma ve korozyonun pas sökücü ile temizlenmesi gerekmektedir.

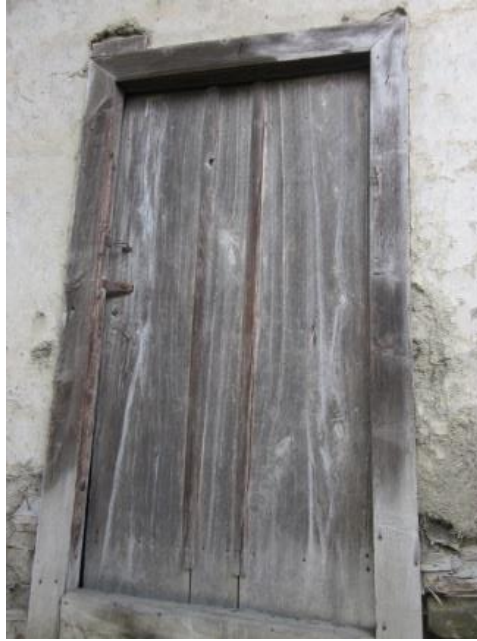
Şekil 4.59: Bodrum giriş kapısı, 2018.

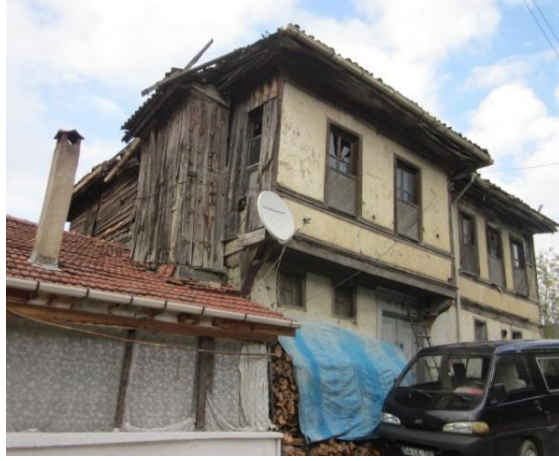
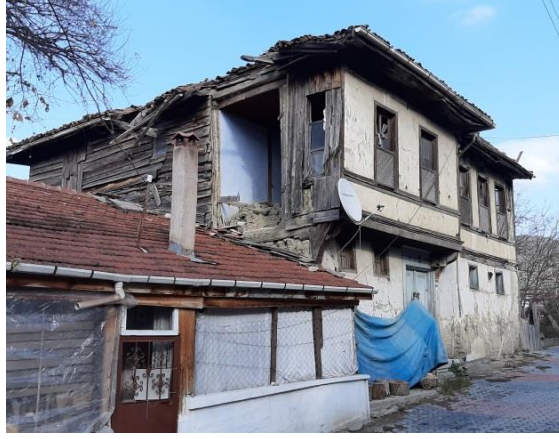
Yapının batı cephesinde bitişik olarak başka bir yapı bulunmaktadır. Bitişik yapı tek katlı olduğu için 1. Kat yan yüzeyi görülmektedir. Ahşapla kaplı bu cephede, güney cephedeki kapalı çıkmanın yan yüzey penceresi ve sofada merdiven hizasındaki pencere olmak üzere iki adet ahşap pencere bulunmaktadır. Kapalı çıkmanın bulunduğu 104 nolu odanın batı yüzeyinde bulunan ocak, dikdörtgen formda cephe dışına taşmaktayken, bu kısmın kaldırılmasıyla cephede boşluk oluşmuştur (Şekil 4.62) (Şekil 4.63) (Ek C: Rölöve paftaları).

Şekil 4.62: Ocak kaldırılmadan önce, 2018.

Şekil 4.63: Ocak kaldırıldıktan sonra batı cephesi, 2019.

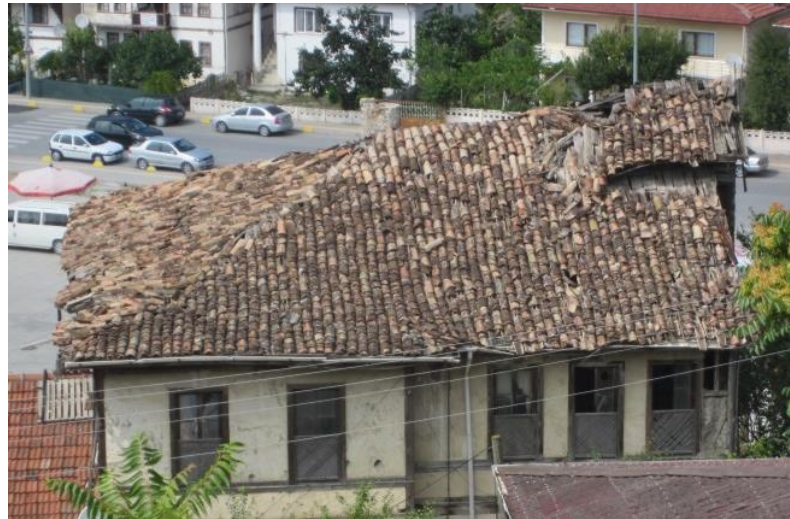
Şekil 4.70: Çatı form ve malzemesi, 2019.

Uzun yıllar boyunca bakım ve onarım görmeyen yapıda, çatıda kiremit kayıpları ve pencere camlarında kırılmalar meydana gelmiştir (Şekil 4.70). Buna bağlı olarak yapı, uzun süre dış hava koşullarına maruz kalmıştır. Çatıdaki kiremit kayıplarıyla birlikte ahşap çatı kaplaması ve döşemesi üzerinde çürümeler meydana gelmiştir. Bu durumun uzun yıllar sürmesi neticesinde de su ve nem etkisi, çatıda oluşan boşlukların izinde alt katlarda da görülmektedir. 104 ve Z06 nolu odaların döşeme ve tavanında görülen çökme ve çürümeler bu yolla oluşmuş bozulmalara örnektir (Şekil 4.78). B03 nolu oda tavanında ahşap malzemede mantar ve rutubet gözlenmiştir (Şekil 4.79). Bu durumda üstü açık olan baca boşluğundan gelen suyun etkisinin olduğu düşünülmektedir. Duvarlarda neme dayalı kabarmalar ve sıva dökülmeleri görülmektedir.

Saęlam durumda olan alaturka çatı kiremitleri kullanılıp, kırık ve kayıp olanlar aynı biçim ve malzemede üretilip tamamlanmalıdır (Ek G: Müdahale analizi paftaları).

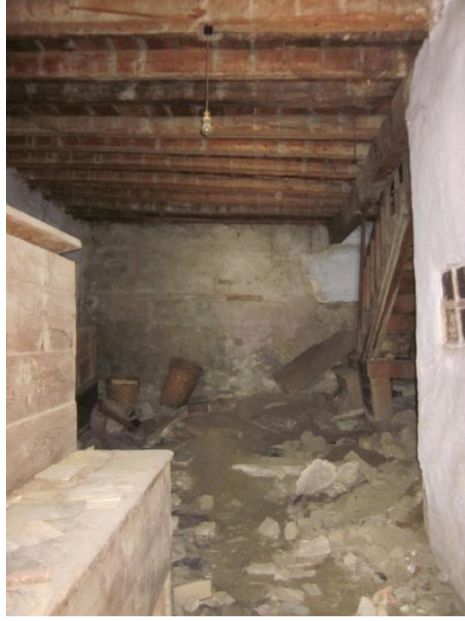
Şekil 4.74: B01 nolu oda zemini, 2018.

Bodrum kattaki toprak dolgunun tesviye edilmesi ve doğal taş kaplanması önerilmektedir. Z01 nolu giriş holü ve Z04 nolu tuvalet birimlerinin döşemesindeki sökülen çimento esaslı malzeme yerine yeni kaplama önerilmektedir. Özgün kaplama elemanları hakkında veri elde edilemediği için, mekan işlevine uygun malzeme önerilmiştir. Z01 nolu giriş holü zemini için taş kaplama, Z04 nolu tuvalet birimi için 30 x 30 cm boyutlarında seramik kaplama önerilmektedir. Özgün olduğu düşünülen 102 ve 103 nolu lavabo ve tuvalet birimlerinin de ahşap olan zemin kaplamasının 30 x 30 cm boyutlarında seramik kaplamayla değiştirilmesi önerilmektedir. Z04, 102, 103 nolu birimlerde yer alan donatı elemanlarının kaldırılarak modern standartlardaki banyo tuvalet donatılarının eklenmesi önerilmektedir. Mevcut ocak ve ahşap dolaplar korunarak Z05 nolu mutfak birimine modern donatı elemanları eklenmelidir. Mutfakta yer alan ve Z04 nolu banyo birimine açılan dolap kapağı açılmamak üzere sabitlenmeli ve Z04 nolu birimde sökülebilir bir elemanla kapağın olduğu bölüm kapatılarak mahremiyet ve hijyen koşulları sağlanmalıdır (Ek H: Restorasyon paftaları).

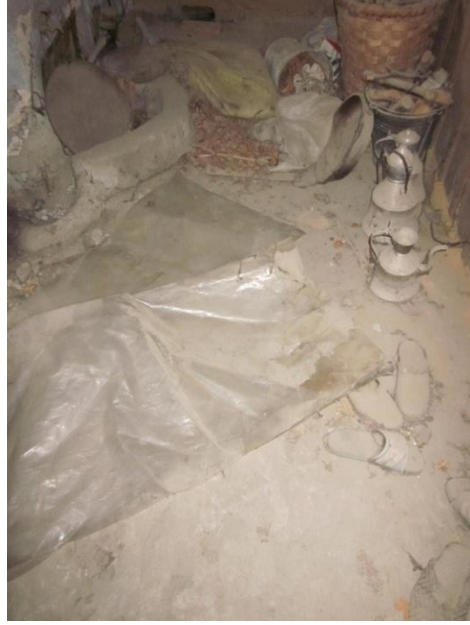
Bir diğerkoruma sorunu ise kullanıcılar tarafından yapılan bilinçsiz onarımlardır. Z01, Z04 nolu mekanlarda zeminde çimento esaslı malzeme kullanımına rastlanmıştır (Şekil 4.76). Ana giriş kapısı, zemin katta giriş kapısının sağında kalan 2 pencere ve balkon çıkış kapısı üzerinde özgün yapıya uymayan boya kullanımı görülmektedir (Şekil 4.77).

Şekil 4.76: Z01 nolu oda zemini, 2018.

Özgün malzeme özelliklerine aykırı olduğu düşünülen Z01 nolu giriş holü ve Z07 nolu tuvalet birimlerinin döşeme kaplamasında, Z07 nolu ve 102 nolu birimlerdeki lavabo taşında görülen çimento esaslı malzemenin sökülmesi önerilmektedir.

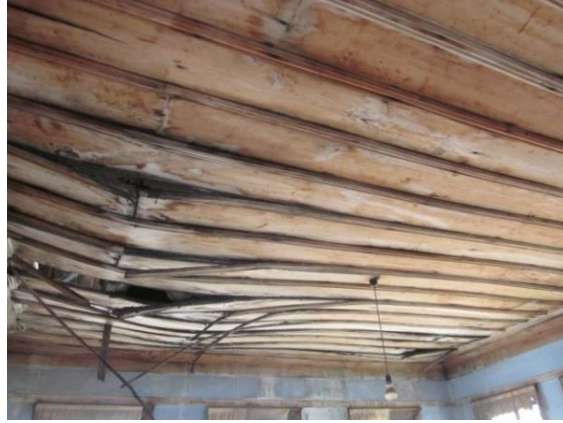
Şekil 4.78: 104 nolu oda tavanı, 2019.

Zemin kat ve 1. Katta merdivenin çıktığı noktalardaki çürüyen ahşap döşeme kaplamaları, Z06 ve 104 nolu mekanlarda çürüyen döşeme ve tavan kaplamaları, kırılan veya çürüyen pencere kanat ve kasaları, çürüyen çatı konstrüksiyonuna ait ahşap elemanlar aslına uygun olarak yenilenmelidir.

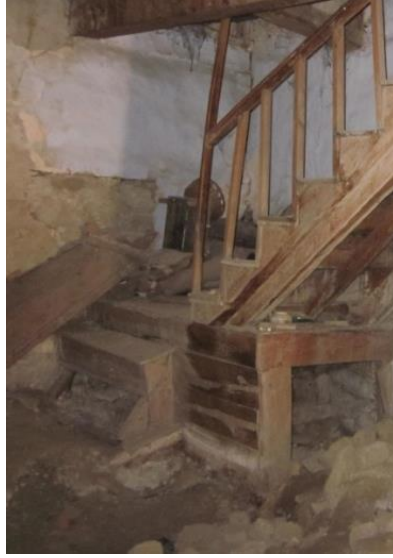
Şekil 4.82: B01 nolu oda eksik basamak, 2019.

Bodrum kattaki ara sahanlıklı tek kollu merdivenin kaybolmuř olan ilk 2 basamaęı özğün malzeme ve teknikle tamamlanmalıdır. 101 nolu sofadaki merdiven parapetinin eksik dikmeleri mevcut olan dięer dikmeler baz alınarak tamamlanmalıdır.
