GEBZE YÜKSEK TEKNOLOJİ ESTİTÜSÜ  
MÜHENDİSLİK VE FEN BİLİMLERİ ENSTİTÜSÜ

1999 KOCAELİ DEPREMİ SIRASINDA  
İZMİT KÖRFEZİ'NDEKİ KOLLEKTÖR  
HATTINDA MEYDANA GELEN  
HASARLARIN DERLENMESİ (BATI  
BÖLGESİ)

Pelin ÇORUK  
YÜKSEK LİSANS TEZİ  
DEPREM VE YAPI BİLİMLERİ  
ANABİLİM DALI

GEBZE  
2005

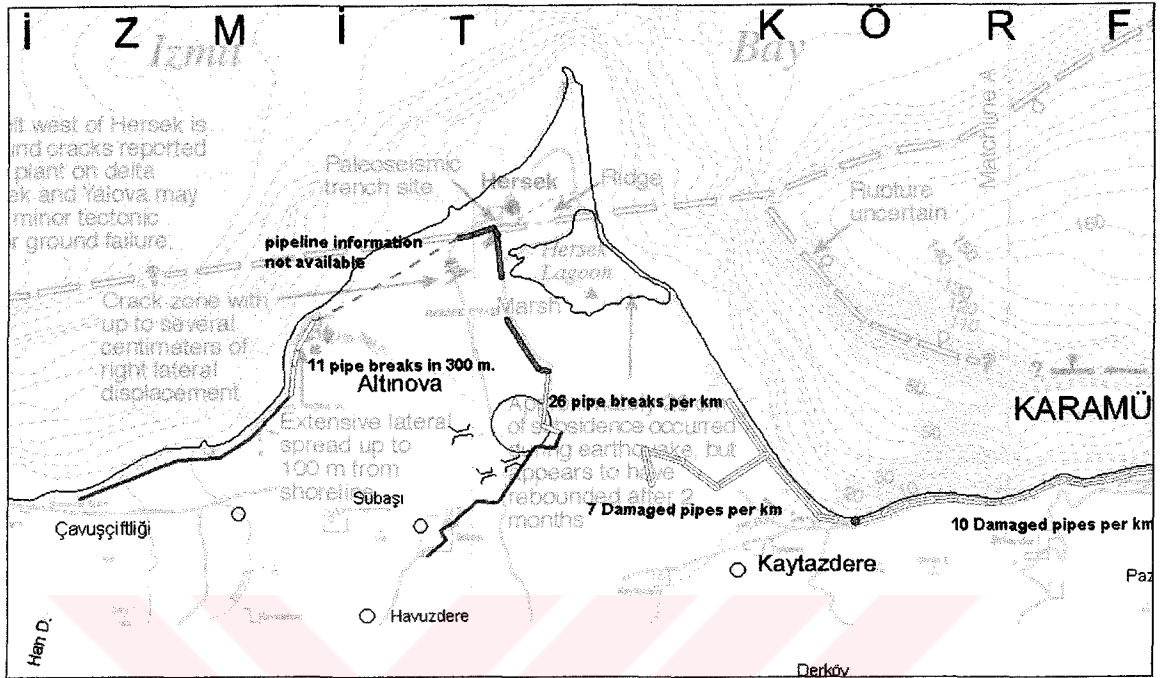
Şekil 3.25. Altınova – Hersek kolektör hattı (Uçkan ve diğ.,2005).

Şekil 3.26’da Altınova 1 bölgesinde yer alan  $\phi = 1000 - 800$  mm çaplı boru hattına ait kalıcı düşey deformasyonlar gösterilmiştir. 40,7230 – 40,7220 Doğu meridyenleri, 29,5012 – 29,4981 Kuzey paralelleri arasında 350 metrelik kesit boyunca faya paralel olarak yer alan boru hattının ilk 50 metresinde 0-0,1 metre

yükselme, 50-150 metre aralığında 0,1-0,35 metre çökme ve 175-300 metre aralığında yine 0,2 metre çökme meydana gelmiştir.

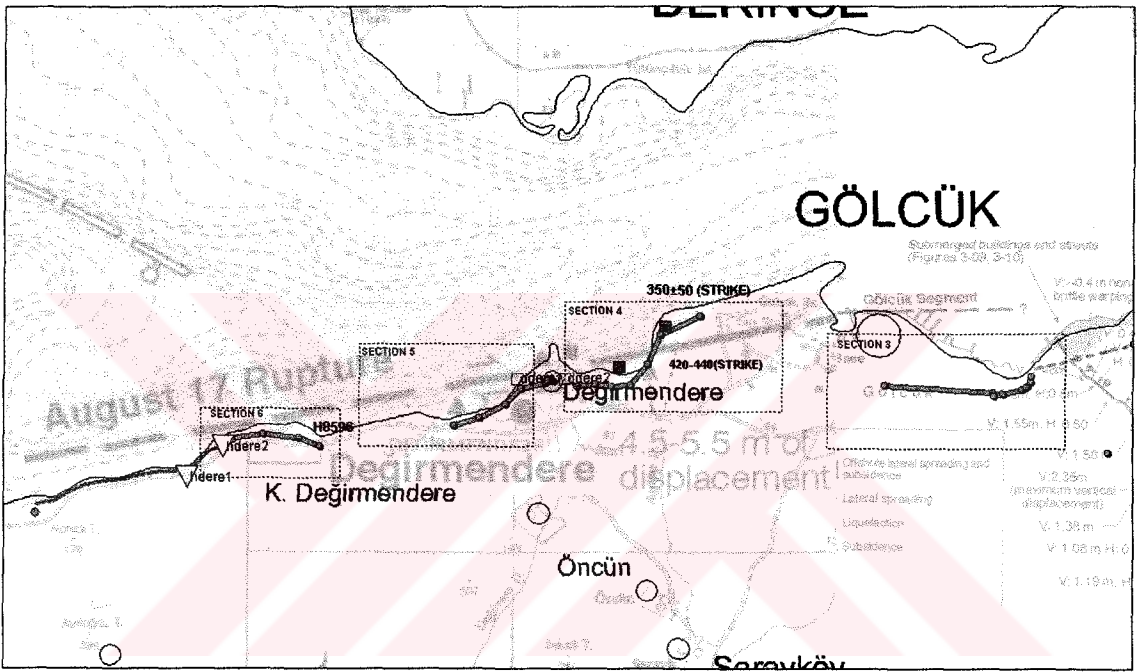
Şekil 3.31. Halidere, Değirmendere-Doğu ve Değirmendere-Batı kollektör hatları. (Uçkan ve diğ.,2005).

Gölçük'ün batısı Değirmendere'de yer alan boru hattındaki hasar dağılımı Değirmendere-Batı ve Değirmendere-Doğu adı altında iki ayrı bölgede incelenmiştir (Şekil 3.31). Deprem sırasında meydana gelen hasarlar ve çökme miktarları Şekil 3.32 ve Şekil 3.33'de gösterilmiştir. 40,7224–40,7208 Doğu ve 29,8341–29,8301 koordinatları arasında kalan Değirmendere-Doğu kollektör hattı 4110 metre uzunluğundadır (Şekil 3.31). Paftanın her iki ucu da çökme ve fay kesişimi alanlarına komşudur. Bu bölgedeki maksimum düşey kalıcı birim yer değiştirme miktarının 0,002 km olduğu görülmektedir.
