GEBZE YÜKSEK TEKNOLOJİ ESTİTÜSÜ  
MÜHENDİSLİK VE FEN BİLİMLERİ ENSTİTÜSÜ

1999 KOCAELİ DEPREMİ SIRASINDA  
İZMİT KÖRFEZİ'NDEKİ ATIKSU BORU  
HATTINDA OLUŞAN DEPREM  
HASARLARININ DERLENMESİ  
(DOĞU BÖLGESİ)

Dilek KARABULUT  
YÜKSEK LİSANS TEZİ  
DEPREM VE YAPI BİLİMLERİ  
ANABİLİM DALI

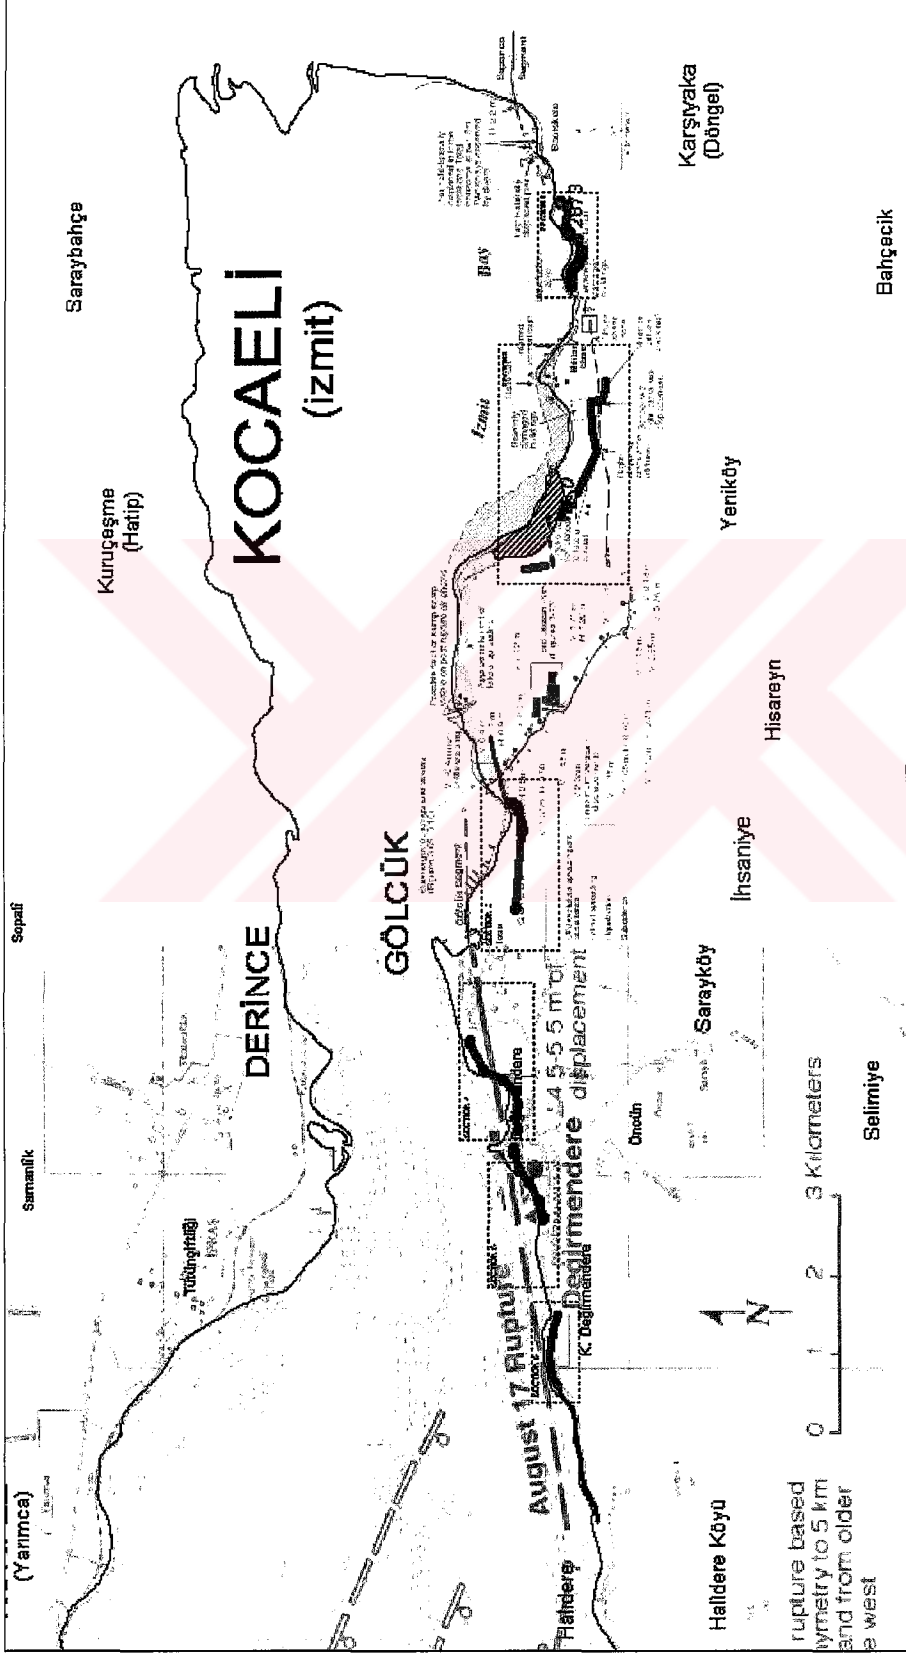
**Şekil 1.1.** 1999 depremi sonrasında İzmit körfezinin doğusunda yenilenen atıksu kollektör hatları  
(Earthquake Spectra, 2001, Background Map by: William Lettis & Associates,inc ).

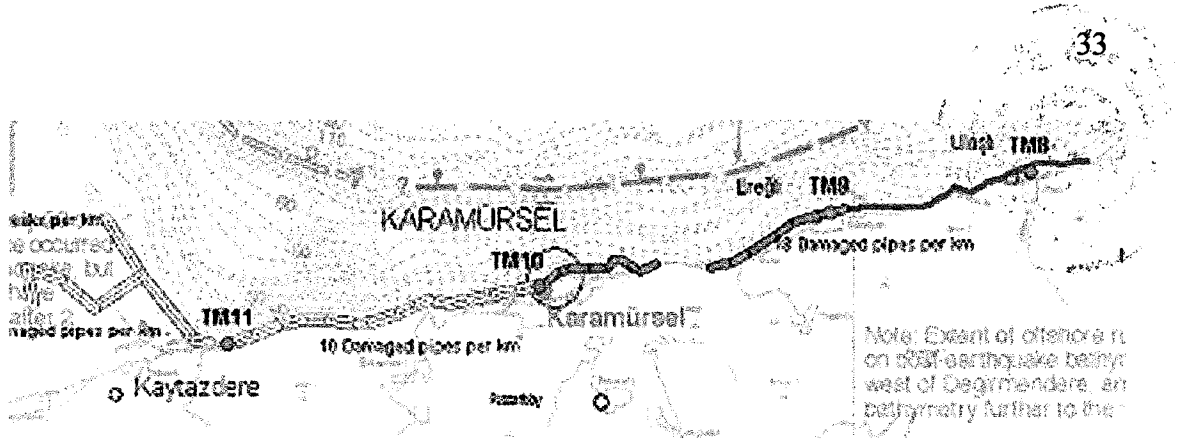
Karamürsel'deki TM 10 hattında, 1000 mm çapında, 805 metre uzunluğunda ve 500 mm çapında 408 metre uzunluğunda borular; TM 11 hattında ise 1000 mm çapında ve 2921 metre uzunluğunda borular yerleştirilmiştir. Şekil 4.4 'de Karamürseldeki TM 10 ve TM 11 hattının yerleşimi görülmektedir. Şekil 4.5, 4.6 ve 4.7 de deprem sonrasında oluşan çökme ve yükselmeler; Tablo 4.3, 4.4 ve 4.5 de ise boru hatlarına ait baca numaraları, mesafeler, birim deformasyonlar ve hasar sayıları verilmektedir.

Şekil 4.4. Karamürsel'deki gömülü boru hattının harita üzerindeki yerleşimi (Uçkan ve diğ., 2005).
