17 AĞUSTOS 1999 MARMARA  
DEPREMİNDEN SONRA İSTANBUL'DAKİ  
İLK VE ORTA DERECELİ EĞİTİM  
KURUMLARININ REHABİLİTASYON  
ÇALIŞMALARININ İRDELENMESİ

YÜKSEK LİSANS TEZİ

DEPREM VE YAPI BİLİMLERİ

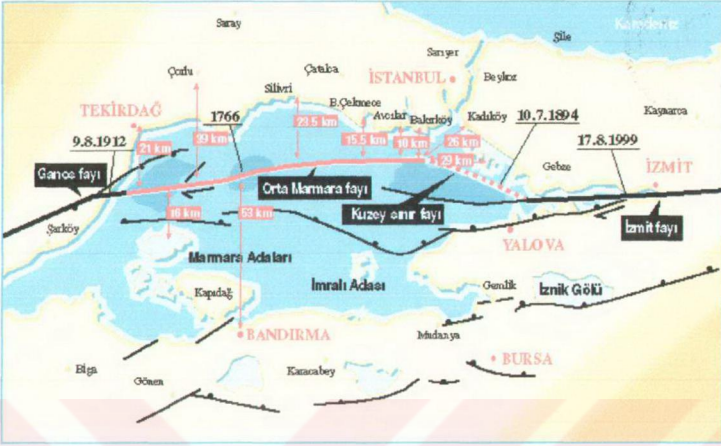
Şekil 1.4. Sismik-1'in Marmara Denizi çalışmasına göre yeni fay hattı [MTA, 1999].

Adapazarı'nın batısında Kuzey Anadolu Fay Zonu muhtemelen üç kola ayrılarak Marmara Denizi ve Biga yarımadası üzerinden kuzey Ege denizine kadar devam etmektedir [Barka ve Kadinsky-Cade, 1988]. Marmara Denizi kuzeyindeki uzantı muntazam olmayıp ötelenmiş sağ-yönlü doğrultu-atımlı fay parçaları ile çek-ayır tipinde havzalar olduğu rapor edilmektedir. Fay düzlemi çözümlerinde yanal atımlı faylanmalar yanında düşey atımlı faylanmalara rastlanmaktadır.

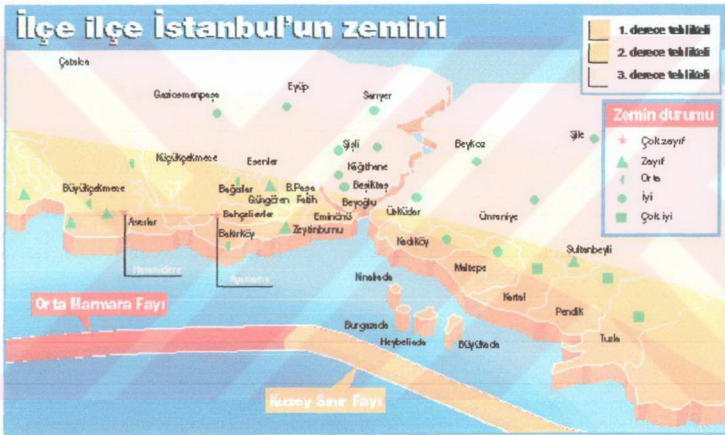
Şekil 1.5. Sismik-1 raporuna göre İstanbul'un ilçelerine göre zemin durumu [MTA, 1999].

Şekil 1.5'te MTA ya ait Sismik-1'in yaptığı çalışmalar sonucunda, İstanbul'un ilçelerine göre zemin durumunu ortaya koyan harita sunulmaktadır.

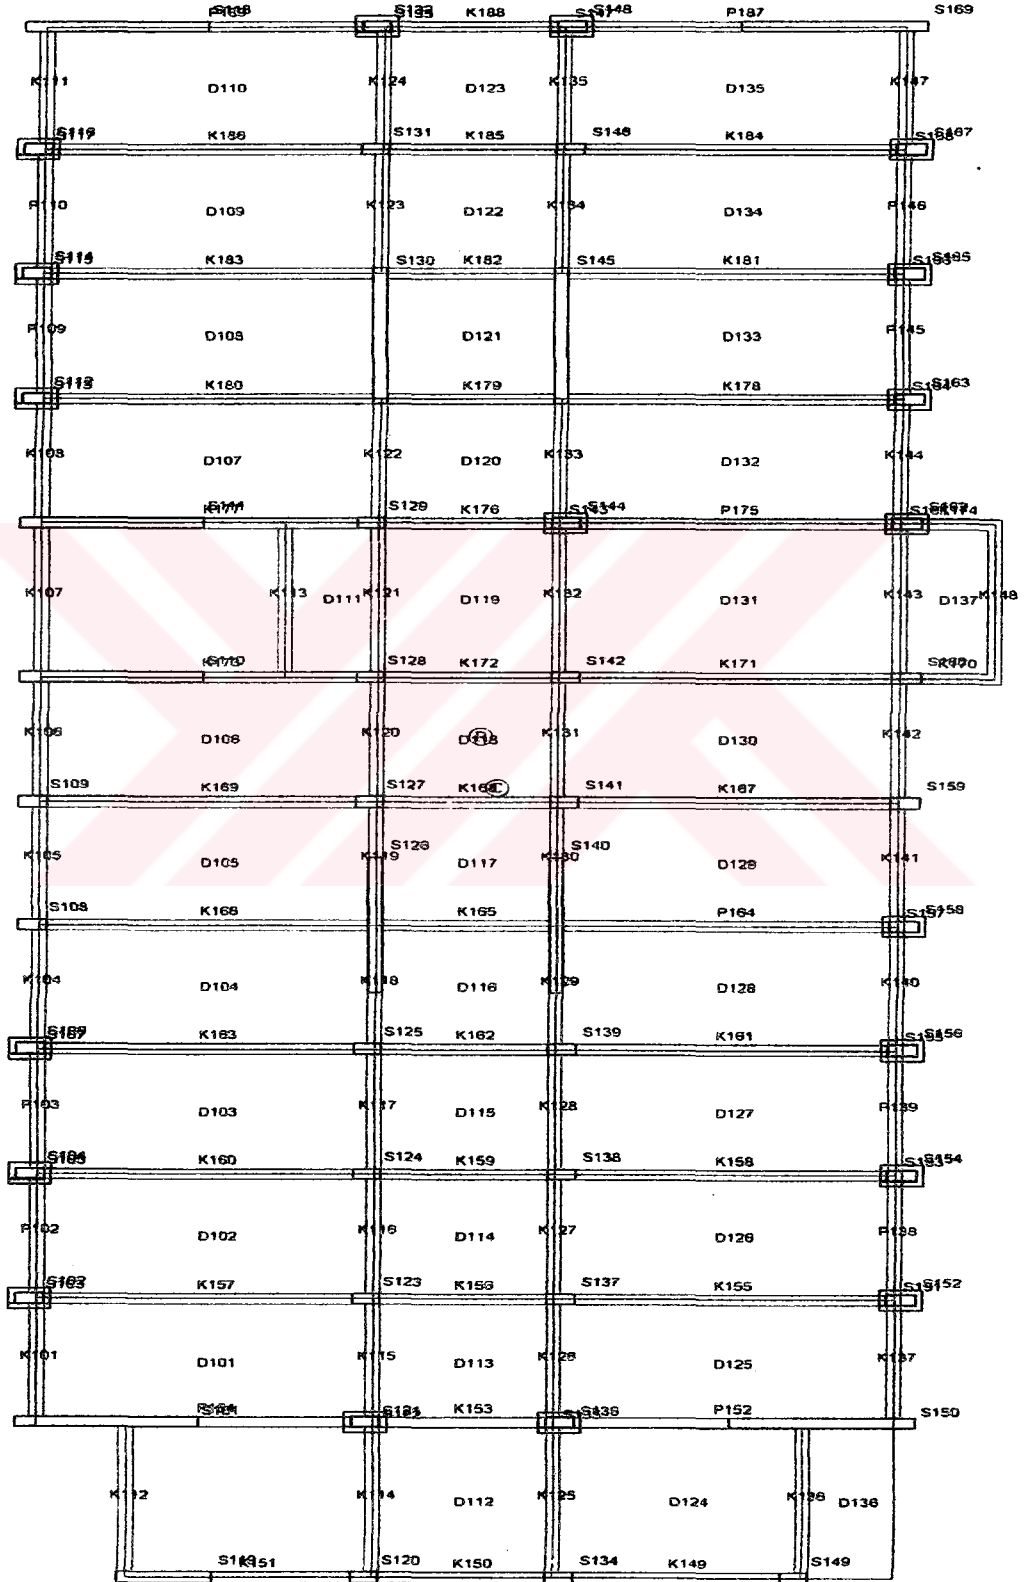
### 1. KAT KALIP APLIKASYON PLANI

## EK 7. Avcılar Lisesinin STA4-CAD Analiz Kalıp Planı
