TİTANYUM HASSAS DÖKÜMÜNDE KİMYASAL AŞINDIRMA
PROSESİ SONRASINDA YÜZEY VE İÇYAPI ÖZELLİKLERİNİN
İNCELENMESİ

BÜŞRA KAVAKLIOĞLU
YÜKSEK LİSANS TEZİ
MALZEME BİLİMİ VE MÜHENDİSLİĞİ ANABİLİM DALI

GEBZE
2019

**STUDY OF SURFACE AND
MICROSTRUCTURE PROPERTIES AFTER
CHEMICAL MILLING PROCESS IN
TITANIUM INVESTMENT CASTING**

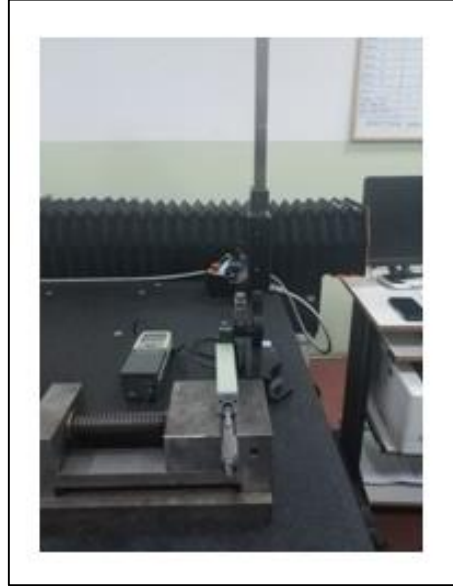
Şekil 3.9: Yüzey pürüzlülük ölçme cihazı.

Kimyasal aşındırma prosesi öncesi ve sonrasında numunelerin yüzey pürüzlülüđu Mitutoyo marka SJ 201 model yüzey pürüzlülük ölçme cihazı yardımıyla yapıldı. Numune yüzeyinde tek kesit boyunca 2,5 mm’de bir 5 adet ölçüm alınarak ortalama deđer hesaplandı. Şekil 3.9’da yüzey pürüzlülük cihazı gösterildi.

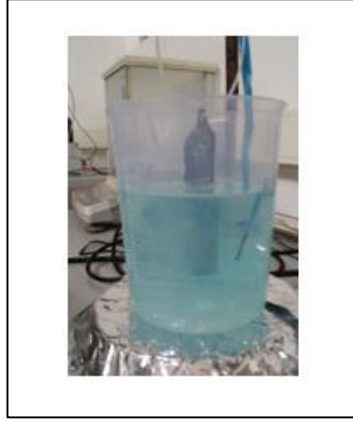
Şekil 4.1: D4 deneyinin düzeneği.

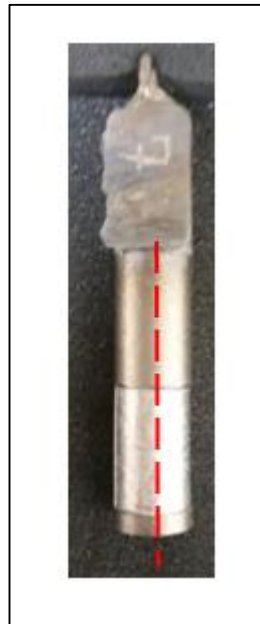
Şekil 4.3: Yüzey pürüzlülük ölçüm noktası.

Şekil 4.3'te yüzey pürüzlülüęü ölçümü yapılan eksen belirtildi. Numunenin merkezinden ölçüm yapıldı.

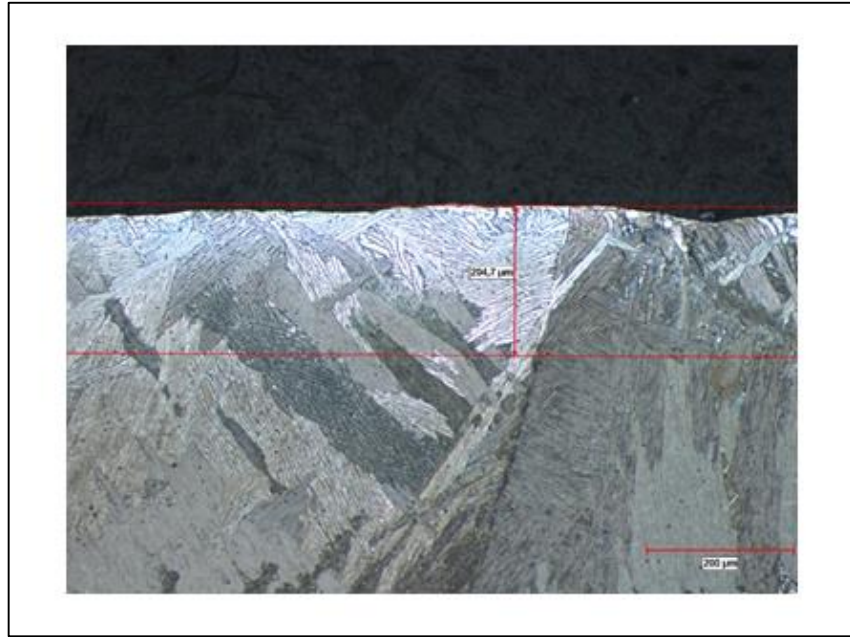
Şekil 4.4: D4 numunesinde alfa katmanı kalınlığı.

Şekil 4.4'te kimyasal aşındırma öncesi numune yüzeyinde tespit edilen maksimum alfa katmanı kalınlığının 204.7 μm olduğunu gösteren 100X büyütmede alınmış mikroyapı görüntüsü verildi.

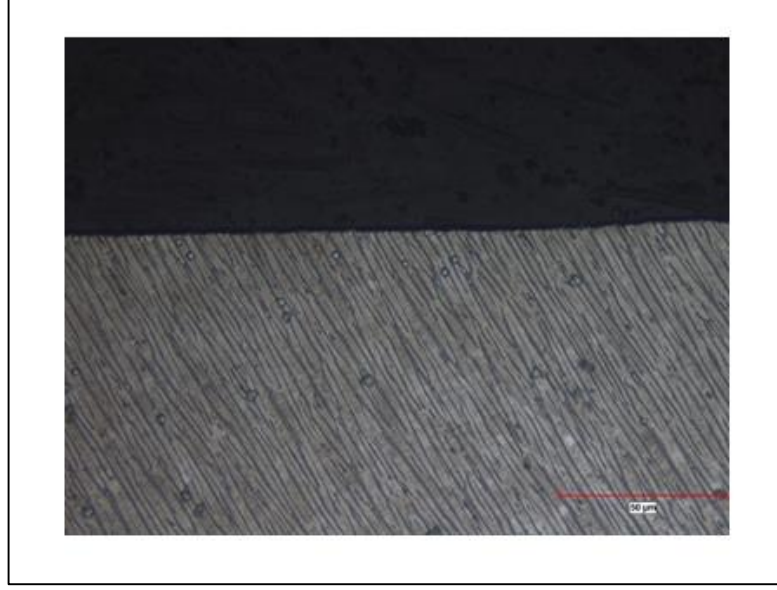
Şekil 4.5: D4 numunesinde aşındırılmış yüzey.

Şekil 4.5'te kimyasal aşındırma sonrası alfa katmanı kalınlığı kalmadığına dair 500X büyütme ile alınan mikroyapı görüntüsü verildi.

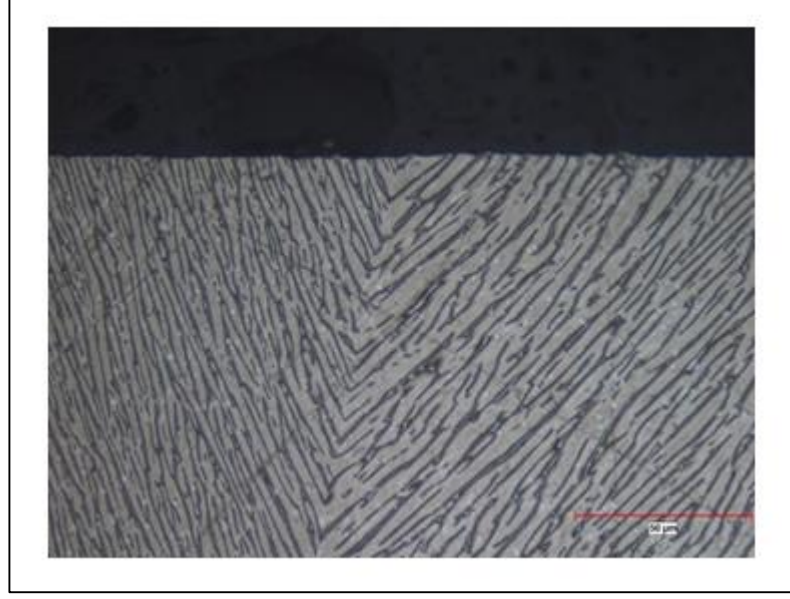
Şekil 4.13: D5 numunesinde aşındırılmış yüzey.

Şekil 4.13’te kimyasal aşındırma sonrası alfa katmanı kalınlığı kalmadığına dair 500X büyütme ile alınan mikroyapı görüntüsü verildi.

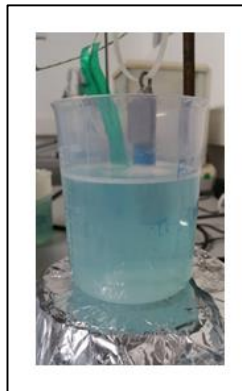
Şekil 4.18: D6 deneyinin düzeneęi.

Yüzey hazırlama işlemleri yapılan numune Tablo 3.3'deki 1 numaralı kimyasal aşındırma banyosunda proses edildi. Numune 41 dakika 40 saniye proses edildi. Proses sırasında elde edilen görüntü Şekil 4.18'de verildi.

D6 deneyinde numune kimyasal aşındırma prosesi öncesinde çelik bilya ile kumlanarak ardından alkali temizleme prosesine tabii tutuldu. Numune temizleme sonrasında 7 bar basınçta alümina kum ile kumlandı.

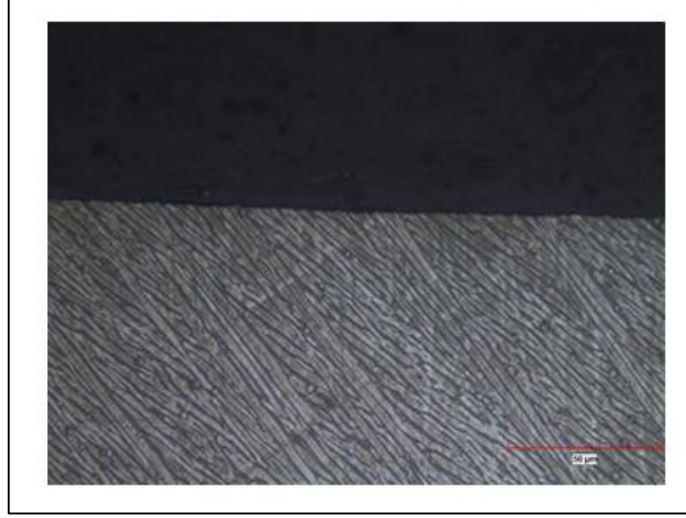
Şekil 4.21: D6 numunesinde aşındırılmış yüzey.

Şekil 4.21’de kimyasal aşındırma sonrası alfa katmanı kalınlığı kalmadığına dair 500X büyütme ile alınan mikroyapı görüntüsü verildi.

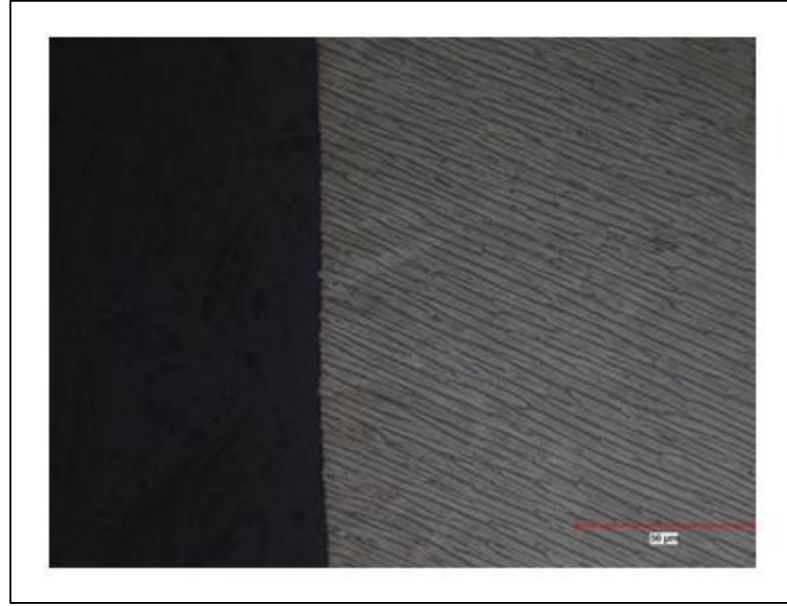
Şekil 4.30: D7 numunesinde aşındırılmış yüzey.

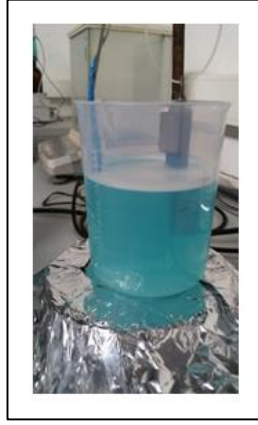
Şekil 4.35: D8 deneyinin düzeneği.

Yüzey hazırlama işlemi yapılan numune Tablo 3.3'teki 2 numaralı kimyasal aşındırma banyosunda proses edildi. Numune 29 dakika 25 saniye proses edildi. Proses sırasında elde edilen görüntü Şekil 4.35'te verildi.

D8 deneyinde numune kimyasal aşındırma prosesi öncesinde çelik bilya ile kumlanarak ardından alkali temizleme prosesine tabii tutuldu. Numune temizleme sonrasında 4 bar basınçta alümina kum ile kumlandı.

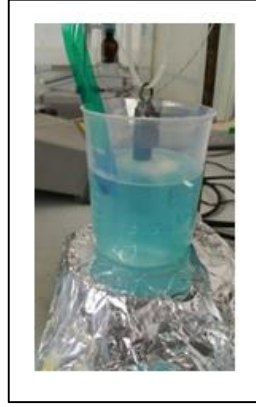
Şekil 4.43: D9 deneyinin düzeneği.

Yüzey hazırlama işlemi yapılan numune Tablo 3.3'deki 2 numaralı kimyasal aşındırma banyosunda proses edildi. Numune 29 dakika 25 saniye proses edildi. Proses sırasında elde edilen görüntü Şekil 4.43'te verildi.

D9 deneyinde numune kimyasal aşındırma prosesi öncesinde çelik bilya ile kumlanarak ardından alkali temizleme prosesine tabii tutuldu. Numune temizleme sonrasında 7 bar basınçta alümina kum ile kumlandı.
