**BARAJLARIN DEPREM DAVRANIŞININ
DEĞERLENDİRİLMESİ VE KAHRAMANMARAŞ
DEPREMLERİ SONRASI MEVCUT BARAJLARIN
PERFORMANSI**

**YÜKSEK LİSANS TEZİ
İNŞAAT MÜHENDİSLİĞİ ANABİLİM DALI
DEPREM VE YAPI MÜHENDİSLİĞİ PROGRAMI**

ASSESSMENT OF DAMS' EARTHQUAKE BEHAVIOR
AND THE PERFORMANCE OF EXISTING DAMS
AFTER THE KAHRAMANMARAŞ EARTHQUAKES

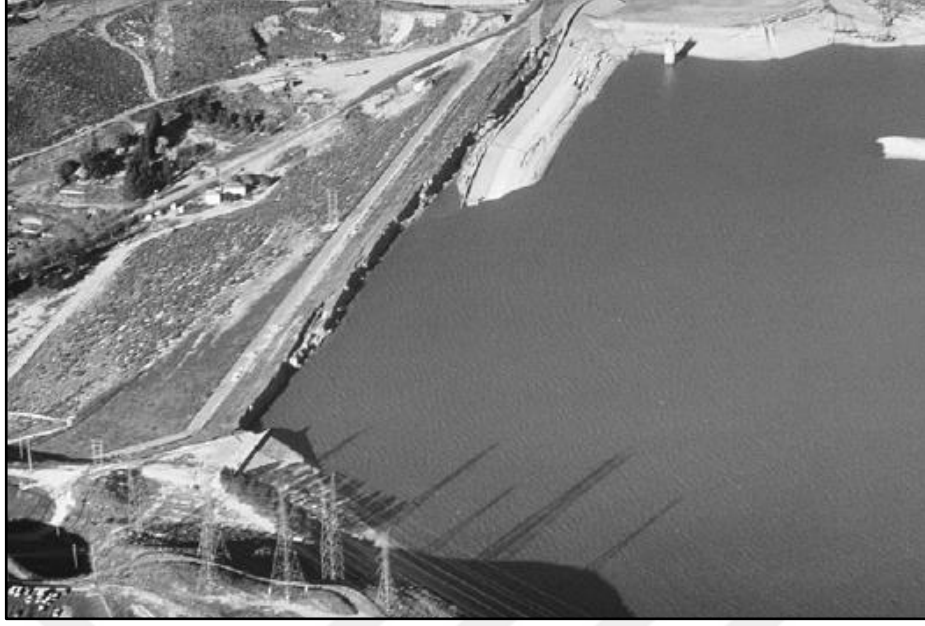
1971 San Fernando depremi örneği (Şekil 4.8), bu tür olayların ciddi sonuçlara yol açabileceğini göstermektedir. Barajın memba yüzeyinde meydana gelen mukavemet yenilmesi, barajın yıkılma riskini artırmış ve mansapta yer alan binlerce insanın hayatını tehdit etmiştir. Bu nedenle, zemin mekaniği ve yapısal analizlerin iyi bir şekilde yapılması, sıvılaşmanın potansiyel etkilerinin önceden tahmin edilmesi ve uygun önlemlerin alınması hayati öneme sahiptir [Kramer, 1996].

San Fernando Barajı ve temeli çamurlu kum malzemesinden (hidrolik dolgu yöntemiyle) yapılmıştır ve bazı uzmanlar çökmenin bu malzemenin sıvılaşmasından kaynaklandığını düşünmektedir.

Şekil 4. 8: 1971 San Fernando depremi sonrası San Fernando Barajı memba yüzeyinde sivilaşma ve mukavemet yenilmesi.

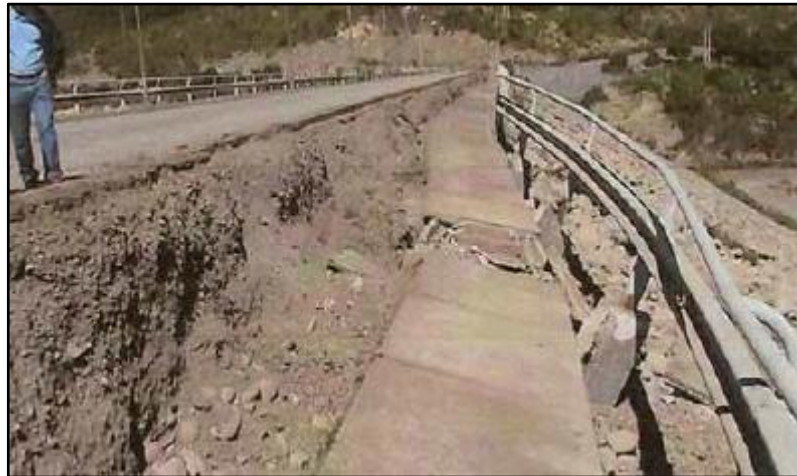
Şekil 4. 11: Mansap şevi kret birleşiminde yanal kayma.

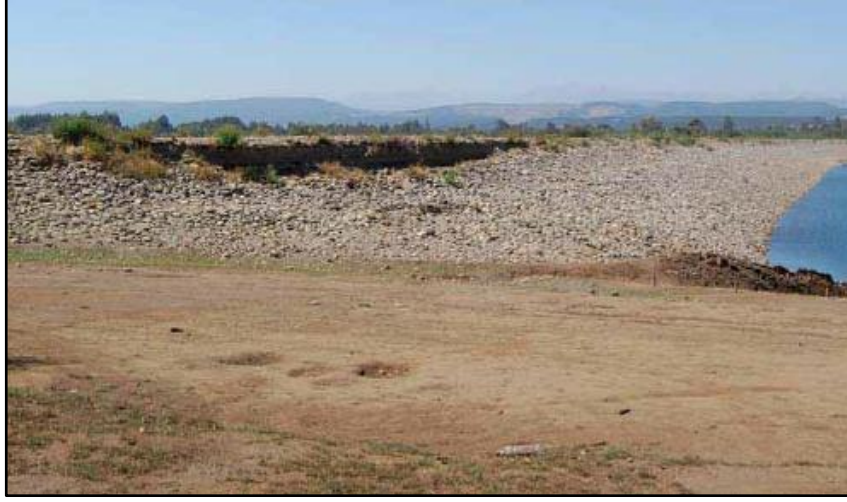
Şekil 4. 12: Mamba şevi kret birleşiminde yanal kayma Şili Depremi Mw 8.8.

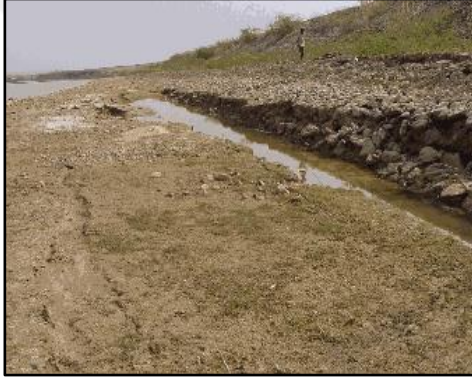
Şekil 4. 13: Tapar Barajı mamba topuğunda yanal kayma.

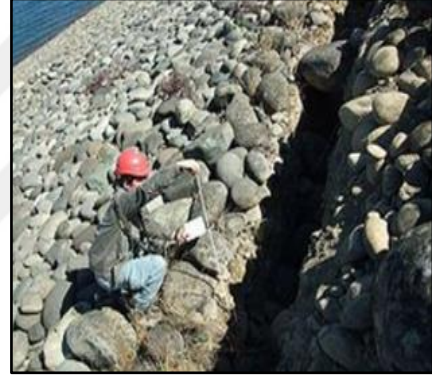
Şekil 4. 14: Mamba şevinde mamba yönlü yanal hareket.

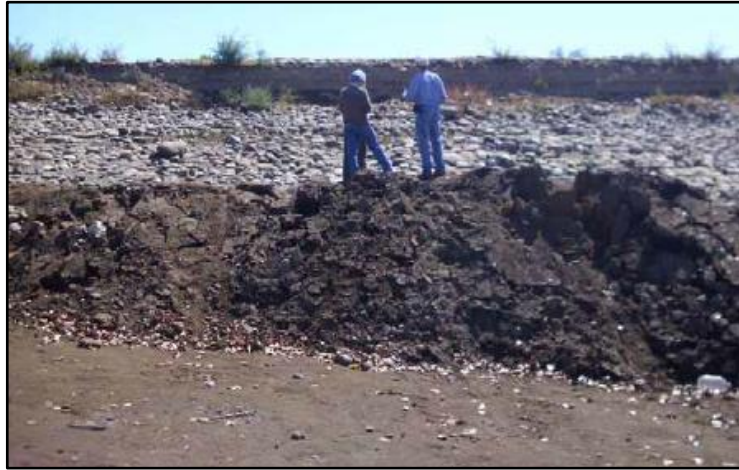
Şekil 4. 20: Memba topuğunda kabarma Şili Depremi Mw 8.8.

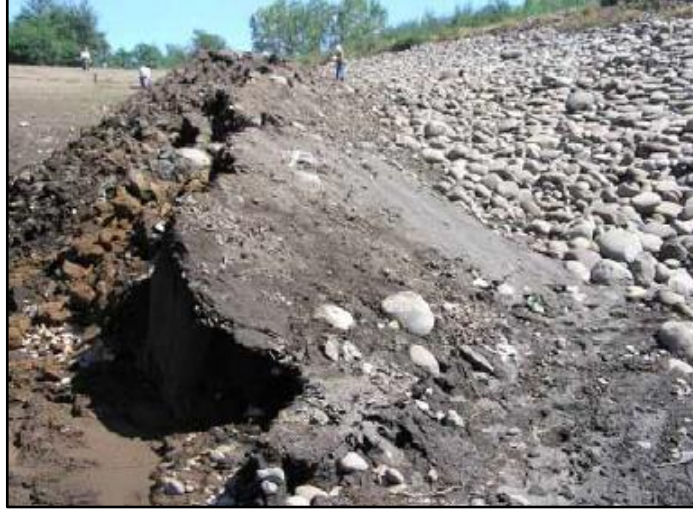
Şekil 4. 21: Memba topuğunda kabarma Şili Depremi Mw 8.8.

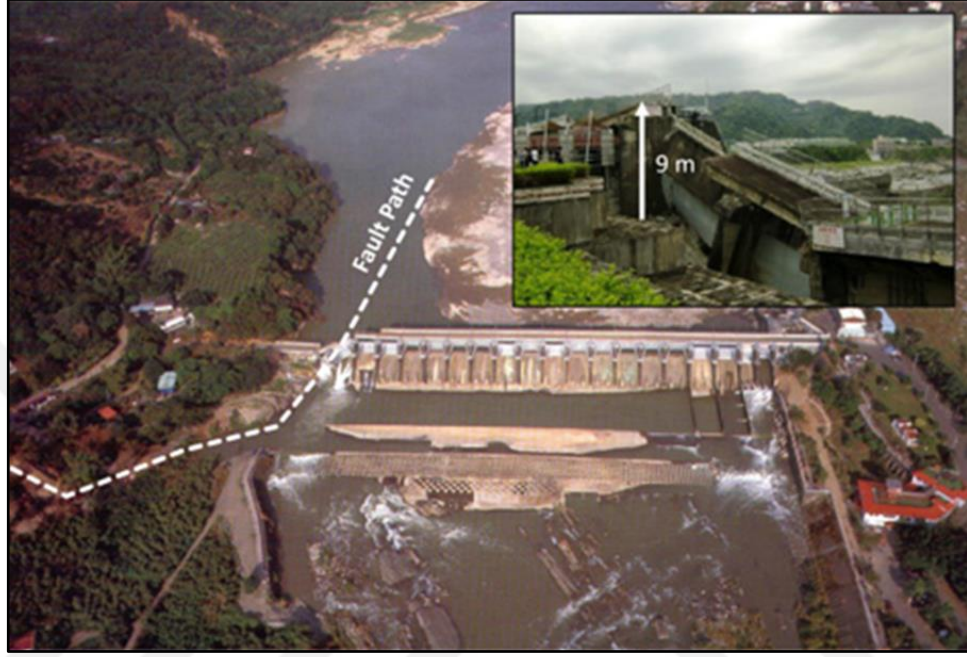
Sismik aktivitesi yüksek bölgelerdeki büyük faylar için aktif olanları tanımlamak çok zor olmamalıdır, ancak sismisitesi düşük bölgelerdeki küçük faylar için belirli bir fayın yukarıdaki tanıma uyup uymadığını kesin olarak belirlemek zor olabilir. Bir barajın aktif bir fayın üzerine inşa edilmesi nedeniyle yıkılmış olduğu klasik bir örnek Tayvan'daki Shih-Kang Barajı'dır. Bu baraj, 21 Eylül 1999 tarihindeki Chi-Chi

depreminde Chelungpu Fayı'nın, barajın altından (çoğunlukla dikey olarak) birkaç metre hareket etmesi sebebiyle göçmüştür (Şekil 4.24,25), [Hwang, 2000]; [Hinks vd., 2012]. Shih-Kang barajı deneyimi, beton barajların fay kırılmasına uyum sağlayacak şekilde tasarlanamayacağını doğrulamıştır [USCOLD, 2000].

Şekil 4. 24: Shih-Kang Barajı Chelungpu fayı.

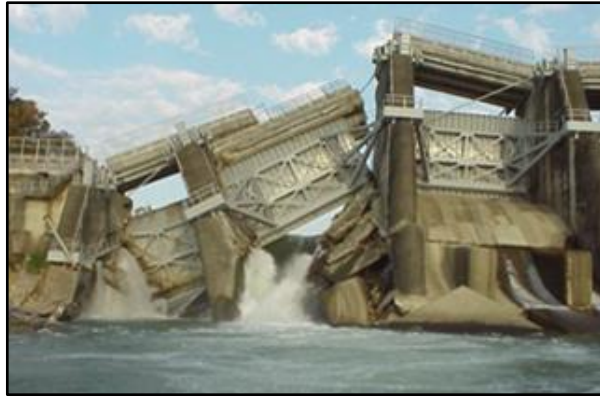
Şekil 4. 25: Shih-Kang Barajı 1999 depreminden.

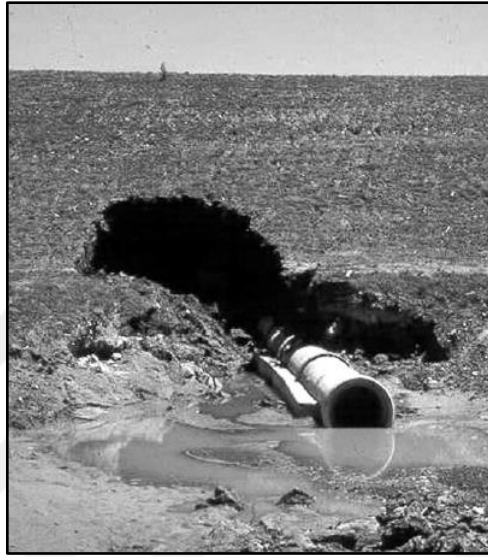
Şekill 4.27'de dipsavak kondüvisi etrafında oluşan borulanma sonucu baraj gövdesinin yıkılması gösterilmiştir [Fell vd., 2005].

Şekil 4. 27: Dipsavak kondüvisi etrafında borulanma.

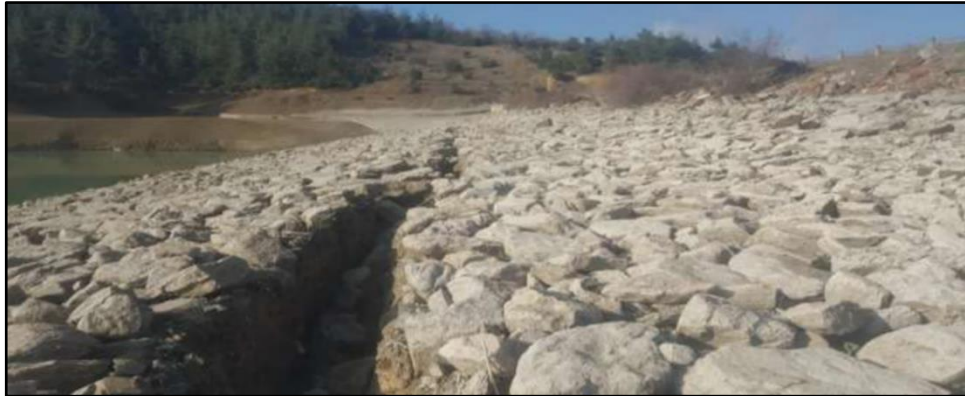
Şekil 6. 17: Arıklıkış Göleti memba şevinde kalıcı yanal deplasman.

Arıklıkaş Göleti en yakın yüzey kırığına 13 km mesafededir. Depremler sırasında rezervuar su seviyesi minimuma yakın bir seviyededir. Depremler sonrası herhangi bir su sızıntısı tespit edilmemiştir. Kil çekirdek işlevini yitirecek bir hasar almamıştır. Momba ve mansap şevleri, kil çekirdeğe göre daha zayıf zemin koşullarına sahip bir temel üzerine oturmaktadır. Momba şevinde gözlemlenen hasarların, mansap şevinde gözlemlenmemesinde, momba şevinin sürekli su etkisine maruz kalması, deprem sırasında oturduğu temel zemininin suya doymun olması ve mansap şevinde daha önce yapılan iyileştirmeler ve dolgu etkili olmuş olabilir. En geniş çatlakların krette oluşması, pik ivme değerlerinin krete yaklaştıkça artmasıyla açıklanabilir.

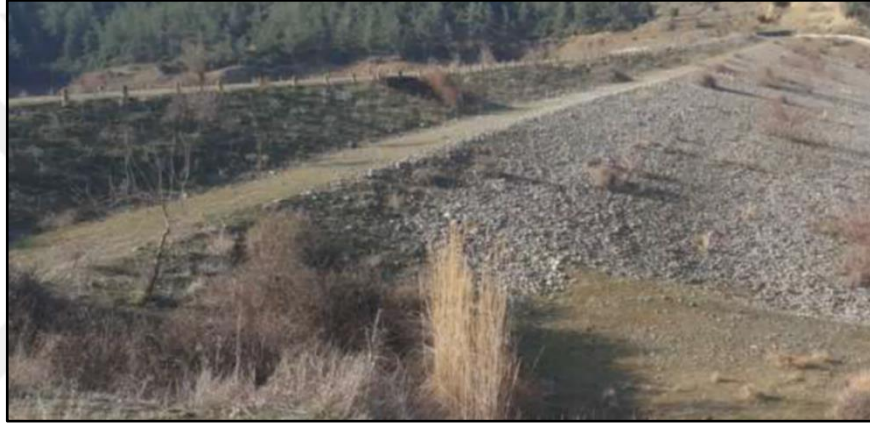
Şekil 6. 19: Sağ sahilden mansap şevi ve ilave yapılan dolgunun görünümü.

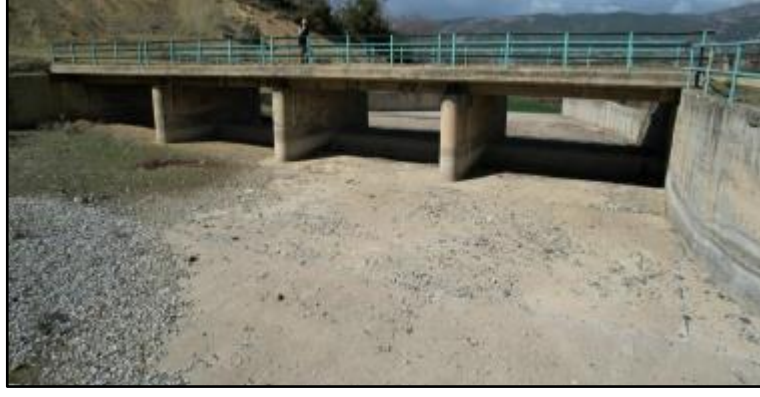
Şekil 6. 21: Dolusavak yapısı.

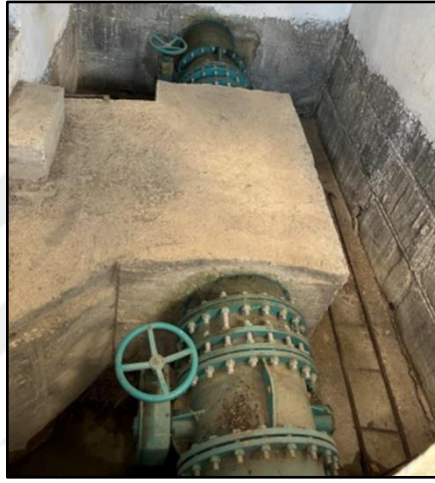
Şekil 6. 22: Dipsavak vana odası.

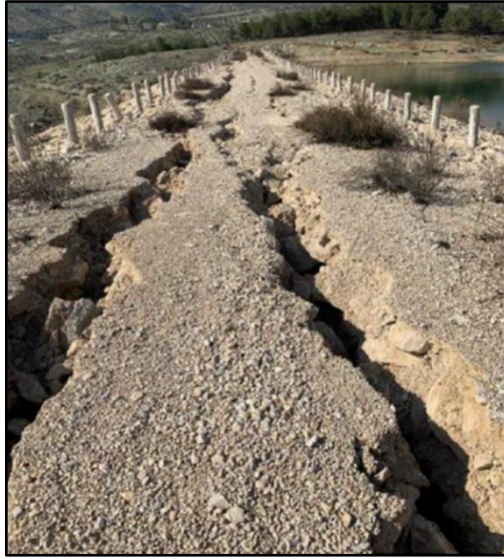
Şekil 6. 28: Krette kalıcı hasarların olduğu orta bölge.

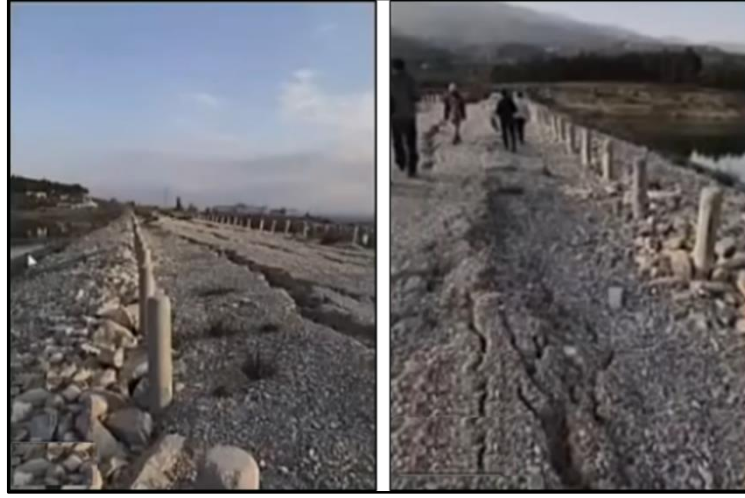
Şekil 6. 29: Krette memba yönlü yanal kalıcı hareket 1,25 m ve ~1 m oturma.

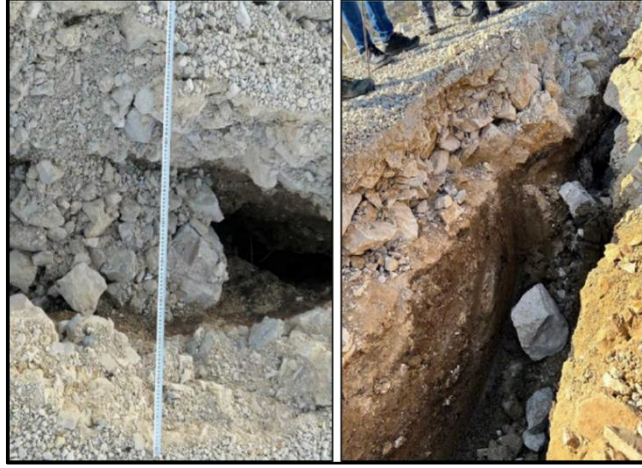
Şekil 6. 32: Krette memba yönlü yanal kalıcı hareket G:1,1 m D: 2,2 m.

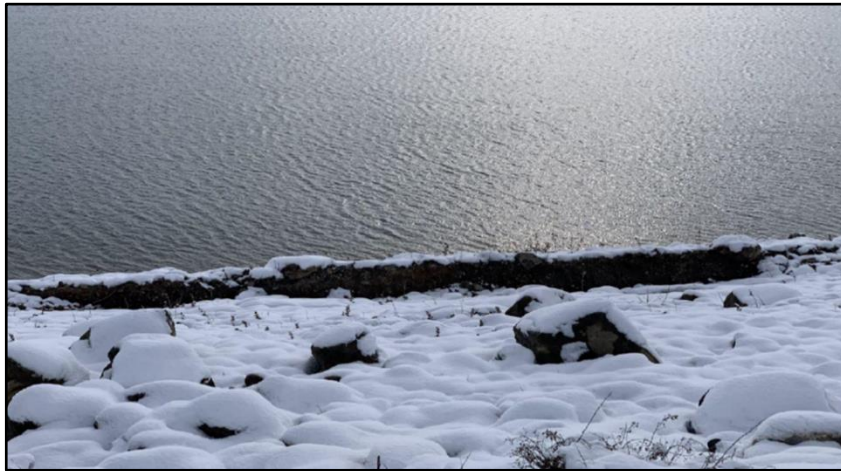
Şekil 6. 58: Memba şevi üzerinde oluşan yanal hareket 1.5 m.

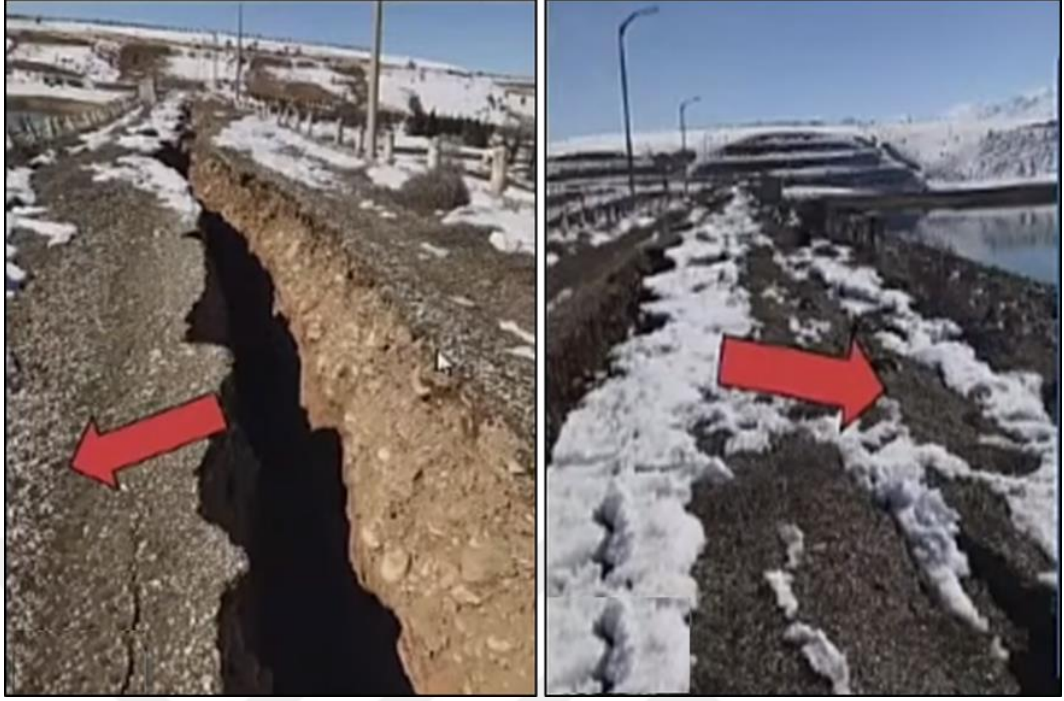
Şekil 6. 59: Krette ve Memba şev başlangıcında kalıcı yanıl hareket.

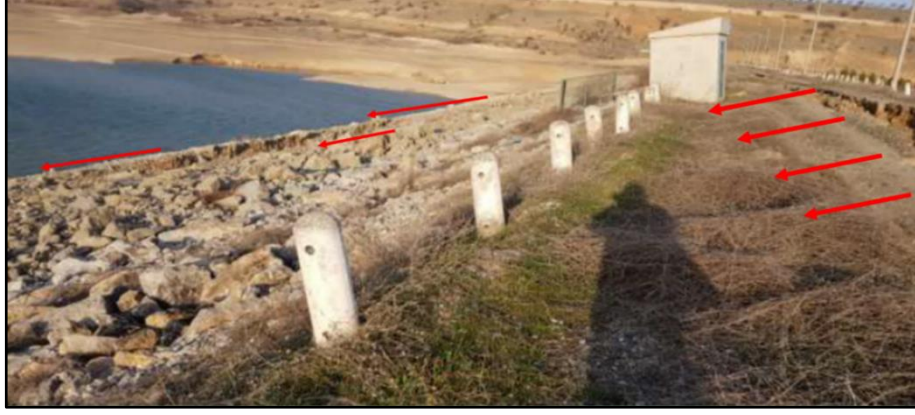
Şekil 6. 61: Krette ve memba şevi üzerinde oluşan memba yönlü yanal hareketler.

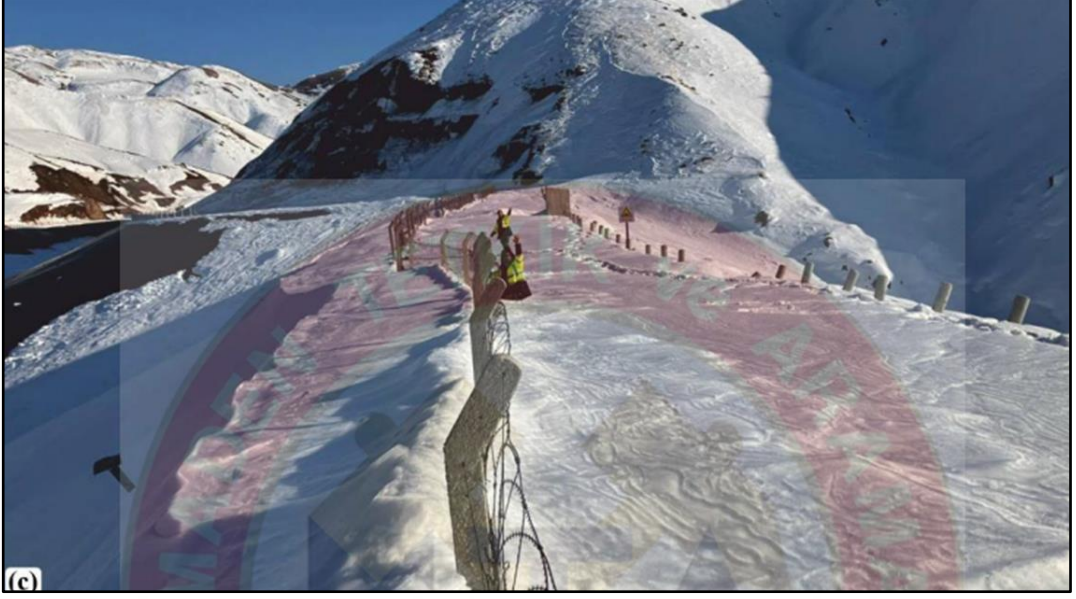
Şekil 6. 69: Erkenek Göleti depremler sonrası kret görünümü A:347 cm.

M7.8 büyüklüğündeki depremin yüzey kırığı, baraj eksenini dik keserek baraj gövdesinde 3.4 metrelik bir atım oluşturmuştur (Şekil 6.70), [GEER-EERI, 2023].

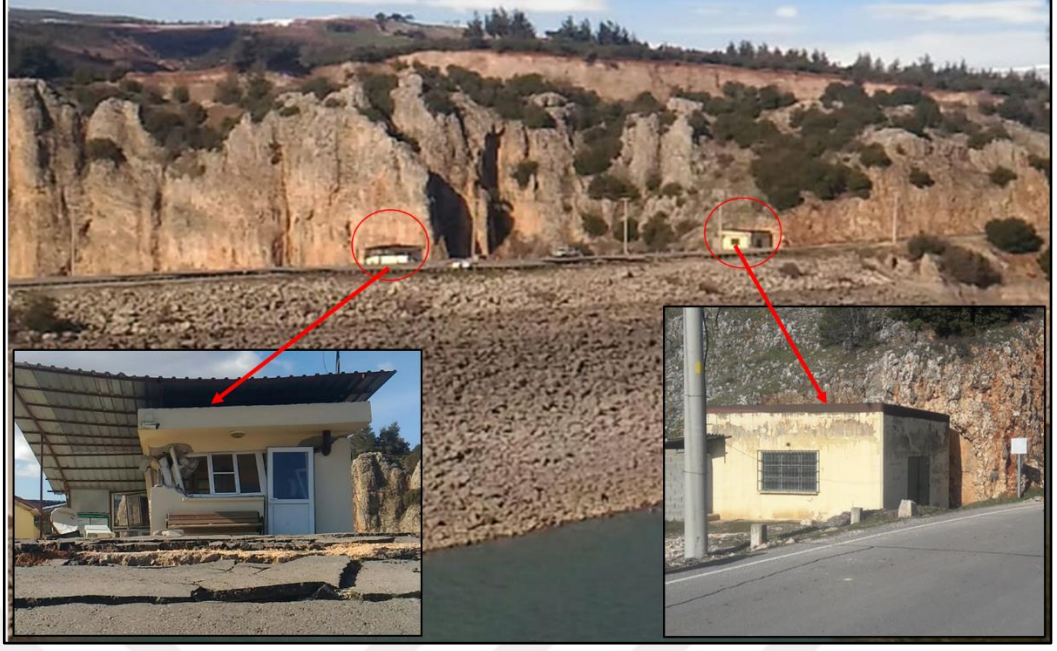
Şekil 6. 112: Farklı zemin koşullarındaki iki aynı tip yapının davranışı.

Şekil 7.5’de Pazarcık Depremi merkez üssüne aynı uzaklıkta olan iki aynı tip yapı gösterilmektedir. Ana kaya (A sınıfı) üzerinde yer alan yapı hiç hasar almamış hasarsızken, baraj gövde dolgusu üzerinde yer alan yapı ağır hasar almıştır. Ayrıca baraj dolgusunun sarsıntının şiddetini büyüüttüğü, kret yakınındaki ivme değerlerinin genellikle en yüksek olduğu birçok çalışmada ortaya konulmuştur [Pells ve Fell, 2002]; [Kavruk, 2003].

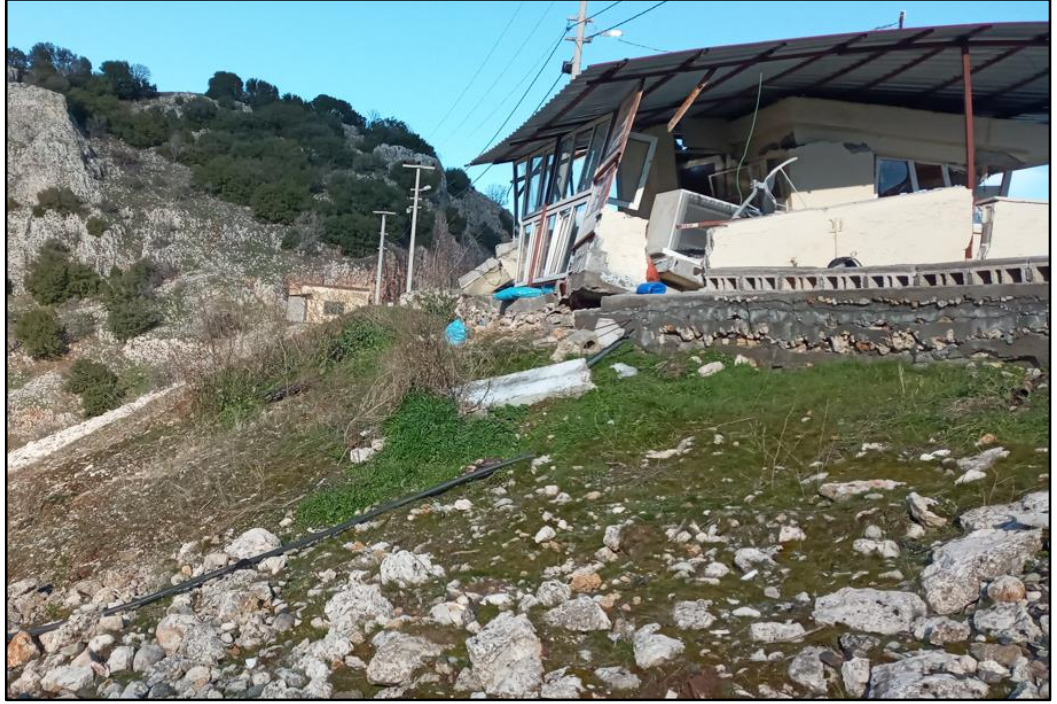
Şekil 6. 113: Farklı zemin koşullarındaki iki aynı tip yapının davranışı.
